Office du patrimoine et des sites
Service cantonal d'archéologie

Intervention du Service cantonal d'archéologie
Quai d'Hermance 10, Hermance
Mars – Juin 2014

Rapport sur le suivi du chantier de restauration et
transformation du bâtiment sis 10 quai d'Hermance
(anciennement maison Bossart) **(He 020)**

Philippe Ruffieux et Marion Berti, Novembre 2014

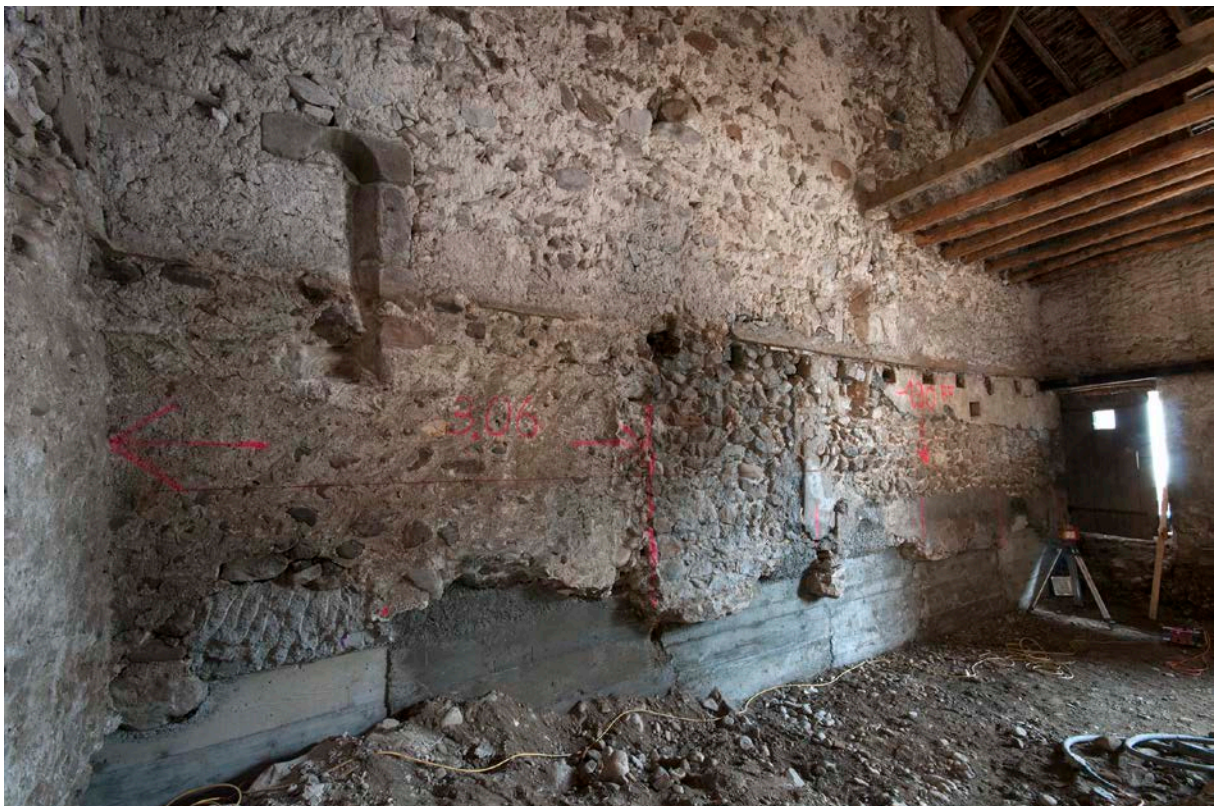
Figure 7. Portion sud du mur mitoyen (M1).

Le mur mitoyen que nous avons mentionné dans le paragraphe précédent (M1, **fig. 7, 8.1**) constituait à priori l'objet le plus intéressant de la maison « Bossart », du fait de la présence déjà visible de deux meurtrières dans sa moitié sud. Malgré l'enduit conservé sur toute la moitié sud de ce mur, quelques observations ont été faites, notamment grâce aux différences de profondeur des diverses reprises. Ce sont donc surtout des constatations superficielles qui ressortent de toute l'élévation, depuis le niveau de sol. Aucun piquage n'ayant été effectué ici, nous n'avons pas pu faire d'analyse fine des mortiers.

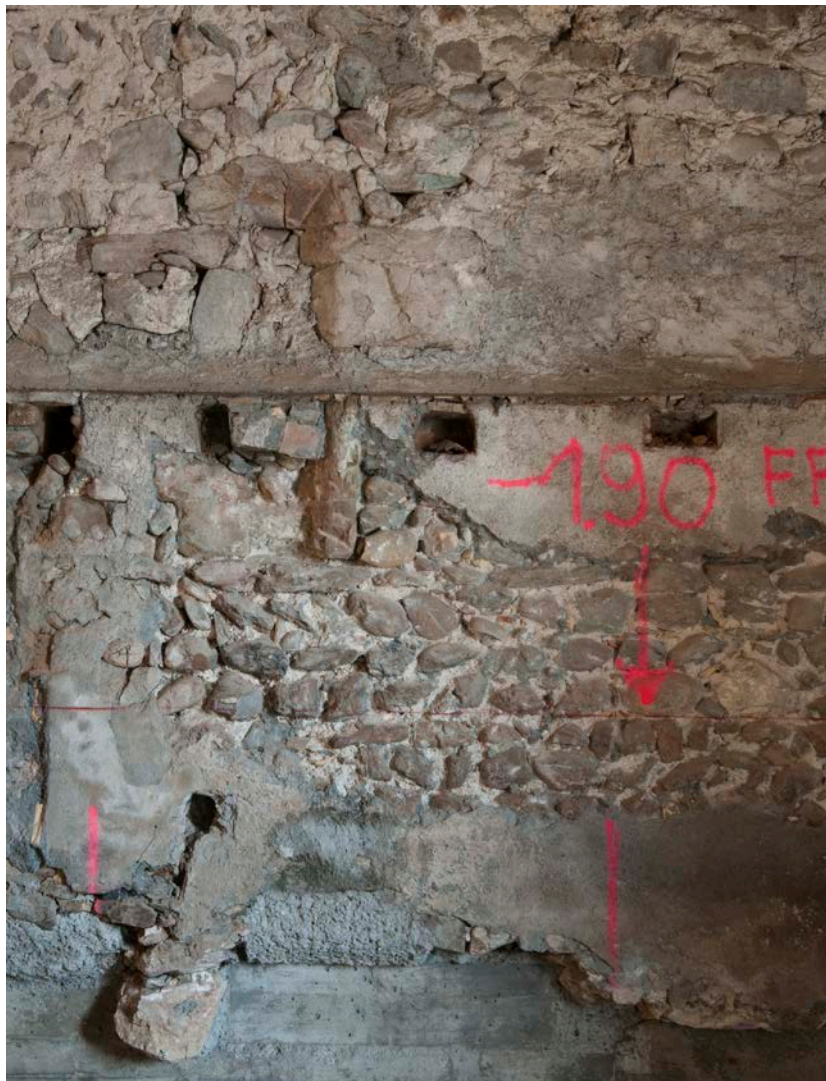
Une première étape de construction est représentée par une maçonnerie constituée de pierres de rivière de taille variable. La fondation, peu profonde, a été reprise en sous-œuvre dans le cadre du chantier de transformation (**fig. 7**). A partir de moins d'un mètre depuis la semelle de fondation, les pierres sont disposées de manière oblique, en lits réguliers, alternés (**fig. 9**). Cette disposition avait déjà été observée dans des portions de l'enceinte au sud¹⁸ et au nord¹⁹ du Bourg-d'en-Bas.

Figure 9. Mur mitoyen. Maçonnerie de pierres de rivière disposées de biais en lits réguliers et alternés.

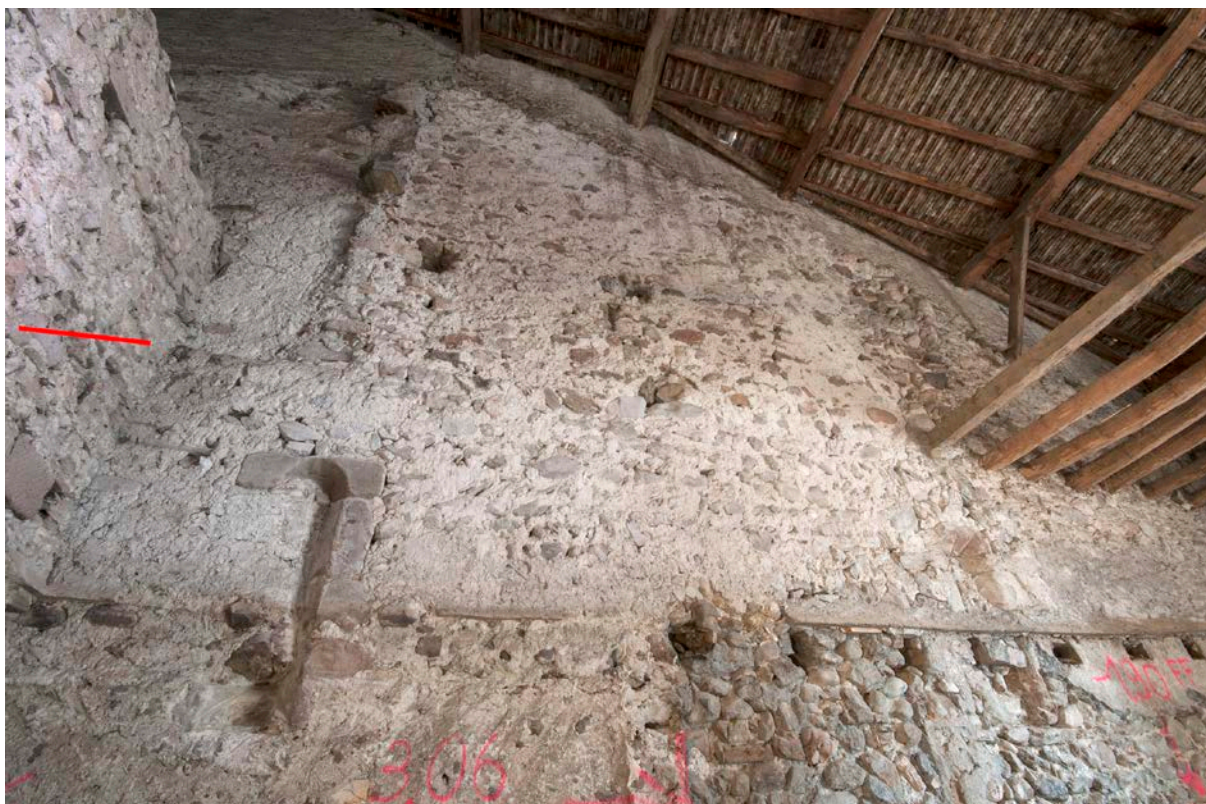
La limite supérieure de cette phase de construction se distingue aisément, malgré la présence plus ou moins importante d'enduit, par le changement d'appareil et un léger retrait des phases postérieures par rapport à l'aplomb du mur (**fig. 8.1, 10**). La hauteur de cette première maçonnerie est d'environ 3,5 à 4 m. Il s'agit d'une élévation tout à fait comparable à celle observée dans l'enceinte nord (26 rue du Nord), que J. Bujard a attribué à une première phase de construction, constituée d'un mur de 4 m de haut, antérieure à l'édification des maisons qui s'y sont adossées et en ont complété l'élévation²⁰. On peut supposer qu'un même processus a été à l'œuvre ici.

Figure 10. Mur mitoyen. La limite de la maçonnerie se distingue aisément dans le prolongement du trait rouge.

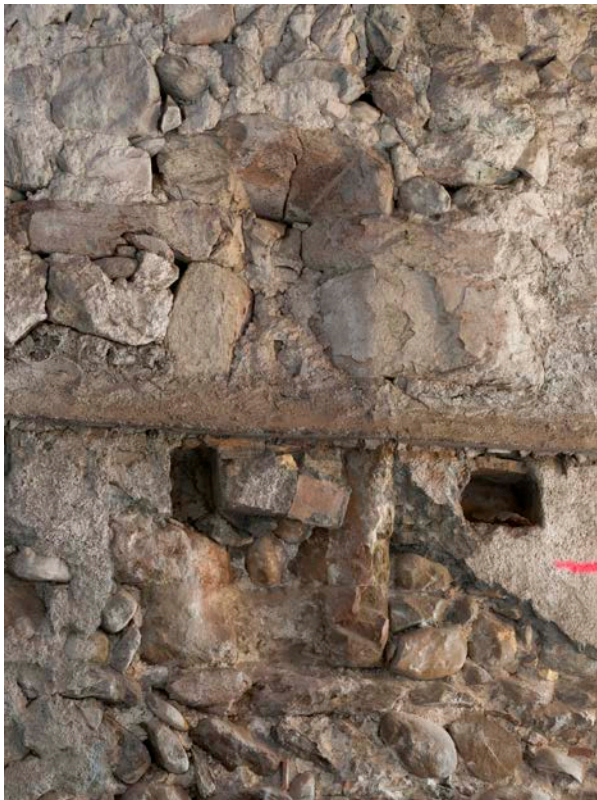
Deux ouvertures sous forme d'archères ont été signalées précédemment. La plus méridionale (**fig. 8.1 B, 11**) se situe à 5 m de l'extrémité sud du mur, la suivante se trouve environ 4 m plus loin (**fig. 8.1 A, 12**), toutes deux sont percées à un niveau identique d'environ 1,8 m au-dessus de la semelle de fondation du mur. Elles présentent par ailleurs des dimensions d'ouverture comparables : une hauteur de 0,95 à 1 m pour une largeur de 12 à 15 cm. Leur encadrement est constitué de blocs de molasse, mais diffère tant dans son aspect que dans son état de conservation. La première (**fig. 11**) est surmontée d'un linteau à ébrasement rectangulaire et de montants constitués de blocs irréguliers, disposés aussi bien horizontalement que verticalement. L'ébrasement, en particulier dans la partie inférieure et la pièce d'appui, est très abîmé. La seconde (**fig. 12**), nettement mieux préservée, présente un jambage droit fait d'un bloc allongé disposé verticalement et de deux blocs plus petits. L'ébrasement est bien conservé et se prolonge dans le bloc d'appui. Le linteau offre un ébrasement cintré. Le jambage gauche semble avoir été arraché et remplacé par une maçonnerie de galets recouverte d'enduit, probablement lors de son abandon.

Figure 11. Archère sud (B).

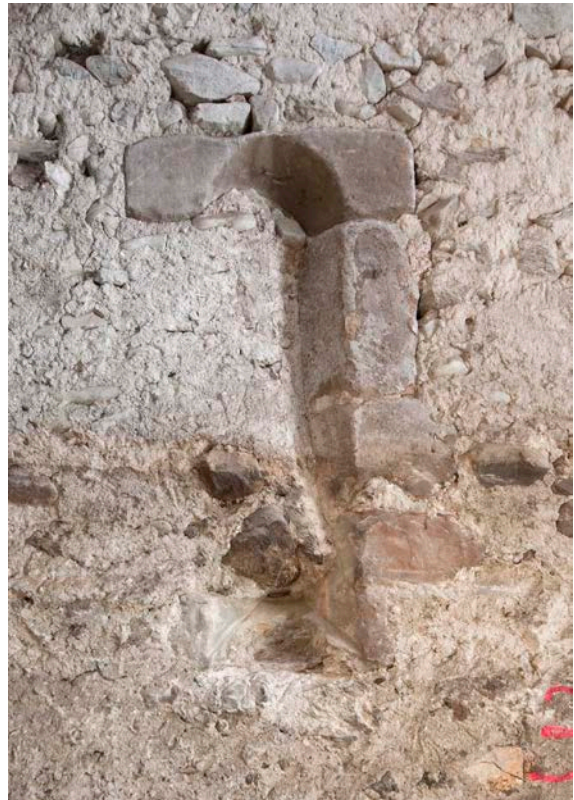
Figure 12. Archère nord (A).

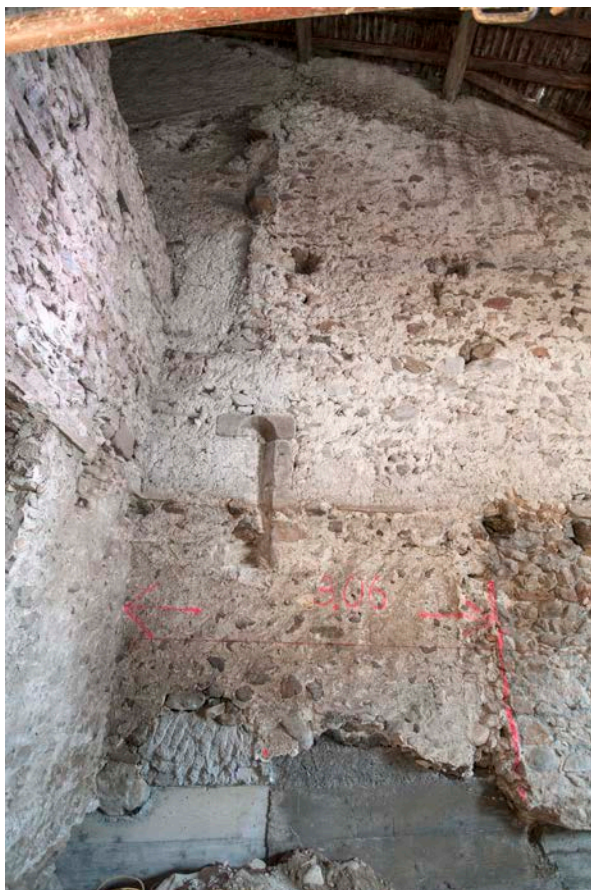
Signalons enfin de nombreux logements de poutres, notamment les deux plus larges dans la maçonnerie de la première reprise (**fig. 8.1 F, 13**), et deux séries de logements plus étroits, marquant les niveaux de plancher de la grange démolie récemment. Les poutres du second niveau sont d'ailleurs encore visibles sur nos photographies (**fig. 8.1 G, 14**).

Figure 13. *Les cinq phases visibles.*

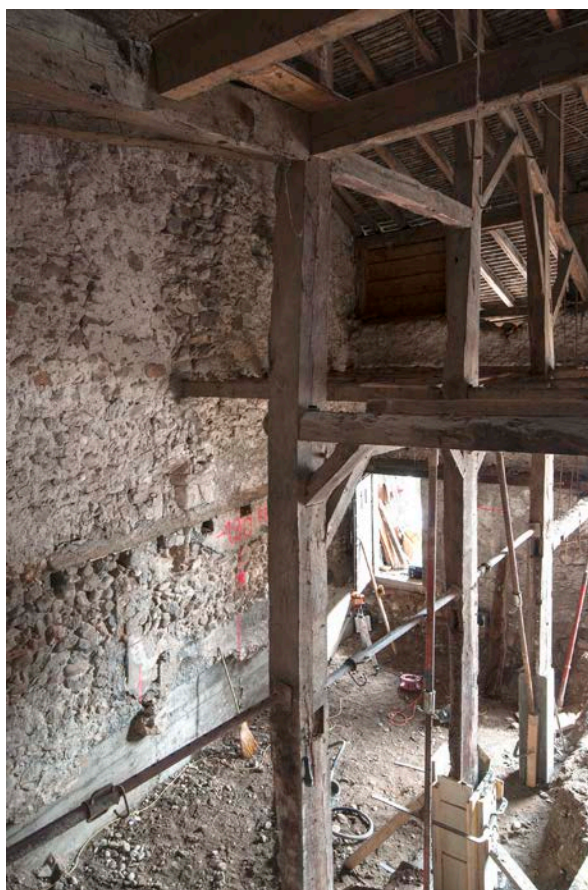
Figure 14. *Charpente ancrée dans le mur.*

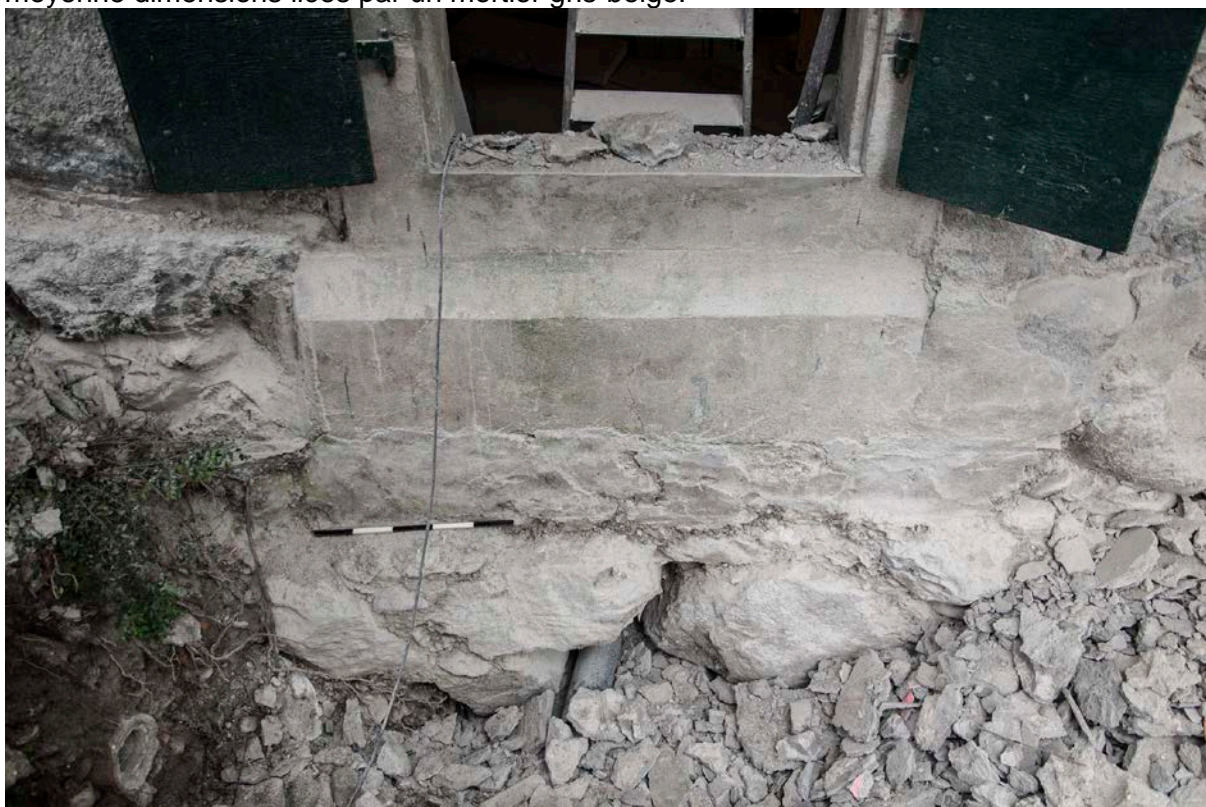
Les murs d'une épaisseur effectivement importante (jusqu'à 1 m) reposent sur une fondation de gros moellons (**fig. 14, 23 D**), observés jusqu'au désaxement de la façade (**fig. 16, 23 D**). En ce point, des pierres de grosses dimensions semblent marquer l'angle de la fondation

Figure 14. *Fondation de la moitié nord du mur de façade (M3).*

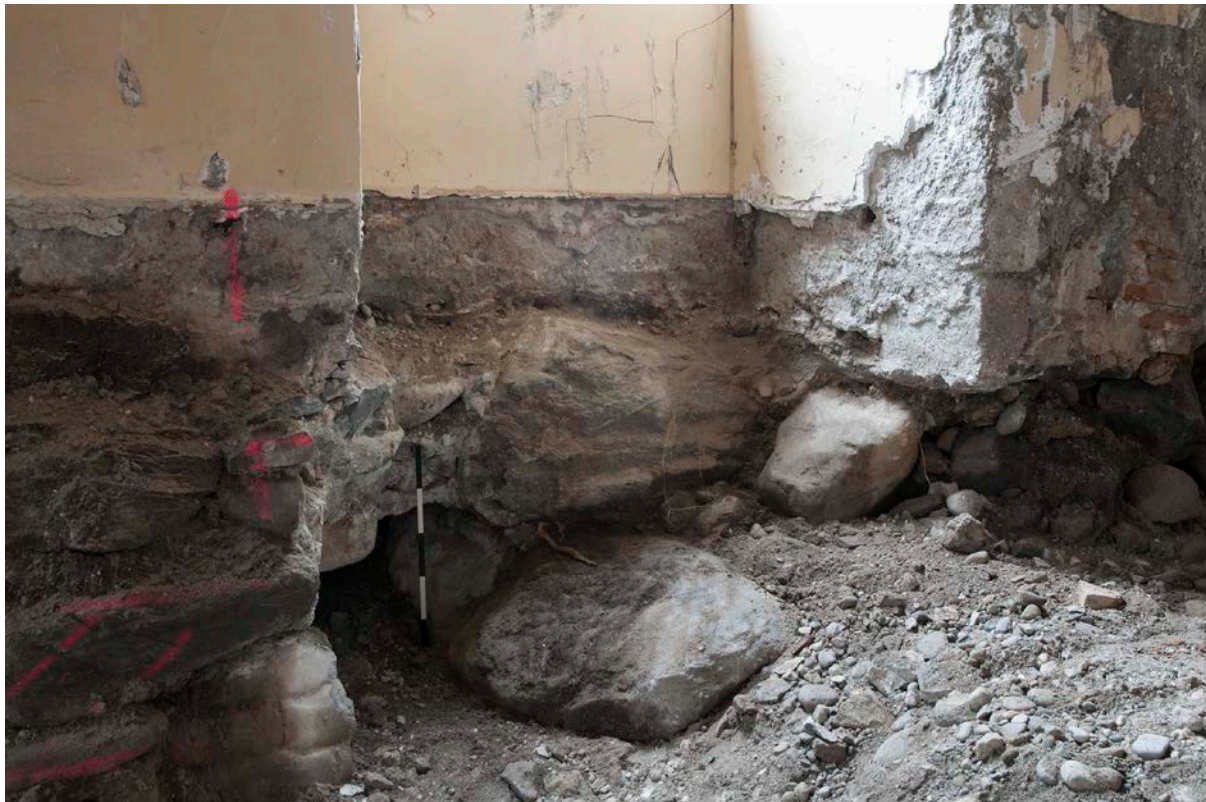
(fig. 15). Le reste de la maçonnerie est fait de galets et pierres de rivière de petite à moyenne dimensions liées par un mortier gris-beige.

Figure 15. *Pierres de dimensions importantes marquant l'angle de la fondation du mur.*

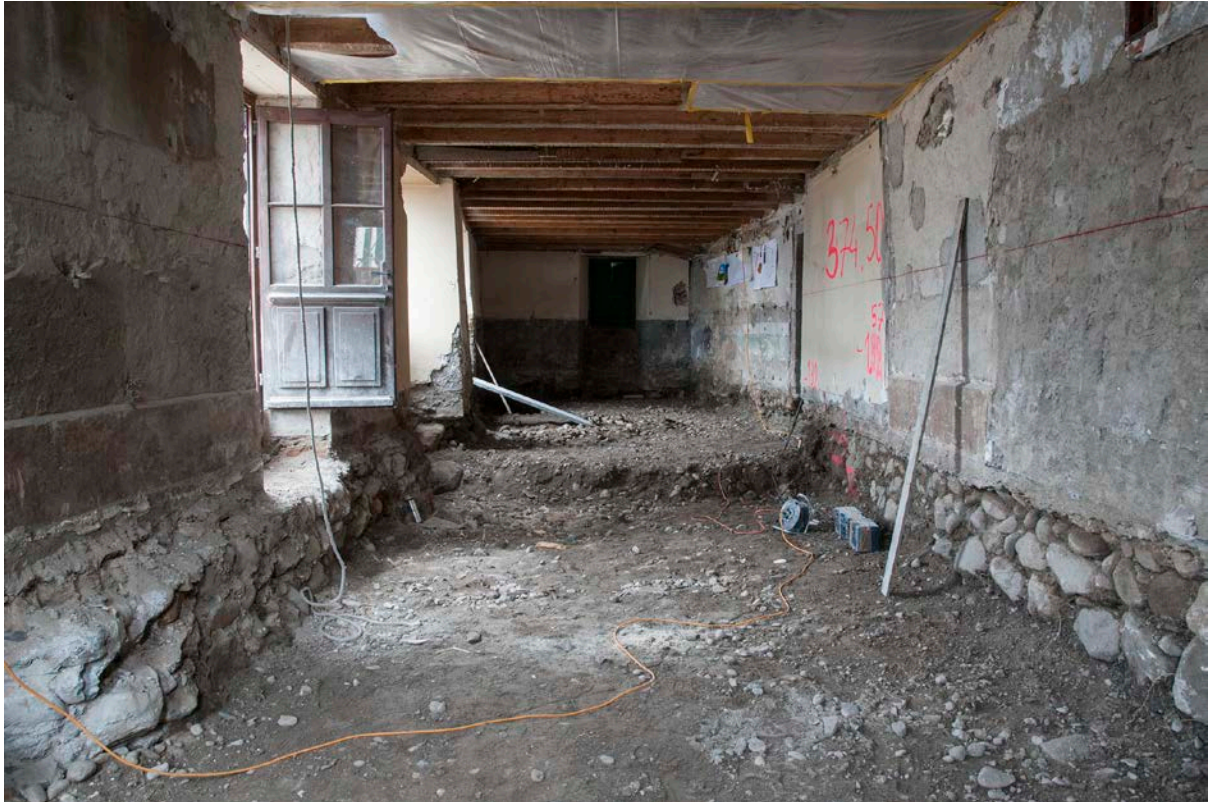
Le plan de la maison révèle deux éléments importants : d'une part, le mur de façade présente une inflexion en son milieu (**fig. 8.2 A, 16**), et d'autre part, la moitié nord de la façade (M3) et le mur gouttereau nord (M2) sont nettement plus épais que le reste des maçonneries (**fig. 8.2**). Cette constatation a amené E. Deuber Ziegler et G. Deuber à proposer l'existence « d'un grand bâtiment rectangulaire à très gros murs », maison haute du 15^e siècle, construction contemporaine du mur d'enceinte, tour ou segment de mur de braie du 14^e siècle²¹.

Figure 16. Le mur de façade M4 (à gauche) présente un désaxement très net et une maçonnerie plus épaisse dans sa moitié nord M3 (au fond).

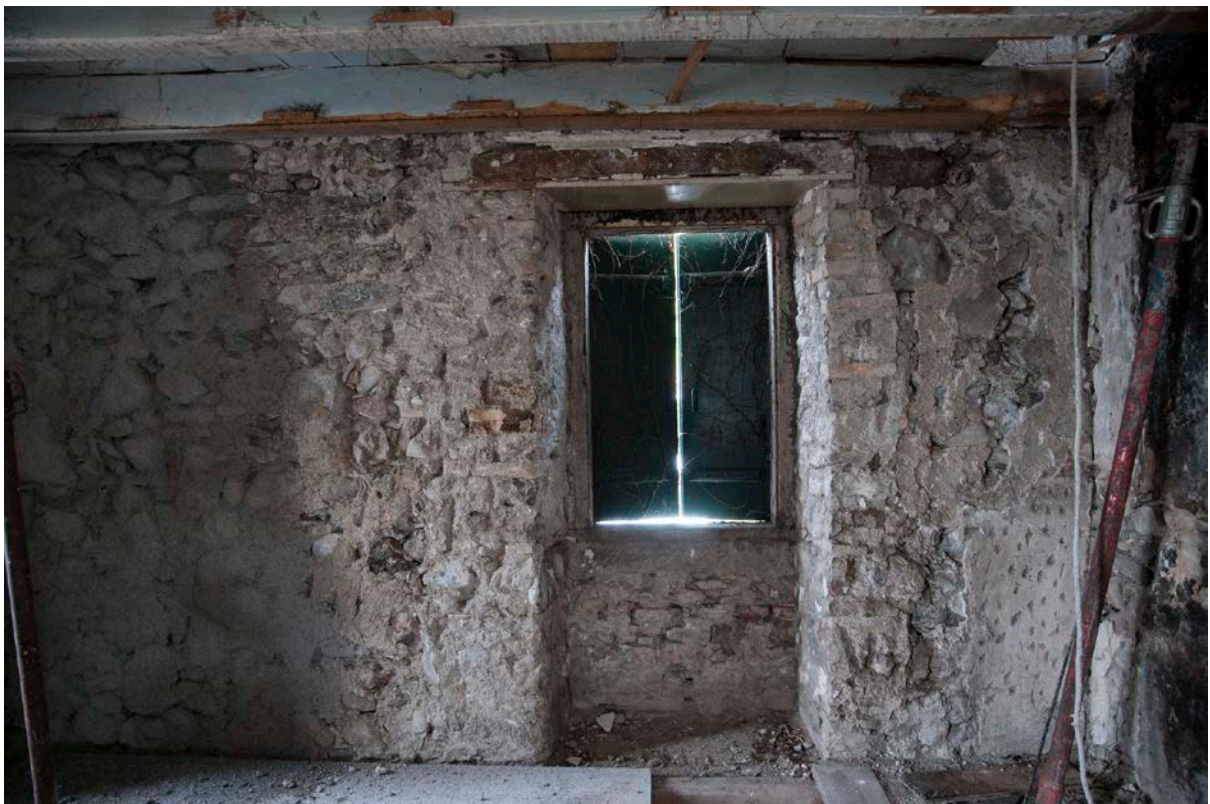
Figure 17. Mur nord, premier étage. L'importante reprise liée au percement et à l'aménagement de la fenêtre est bien marquée. A gauche de la fenêtre, une petite ouverture est coupée par la reprise et condamnée.

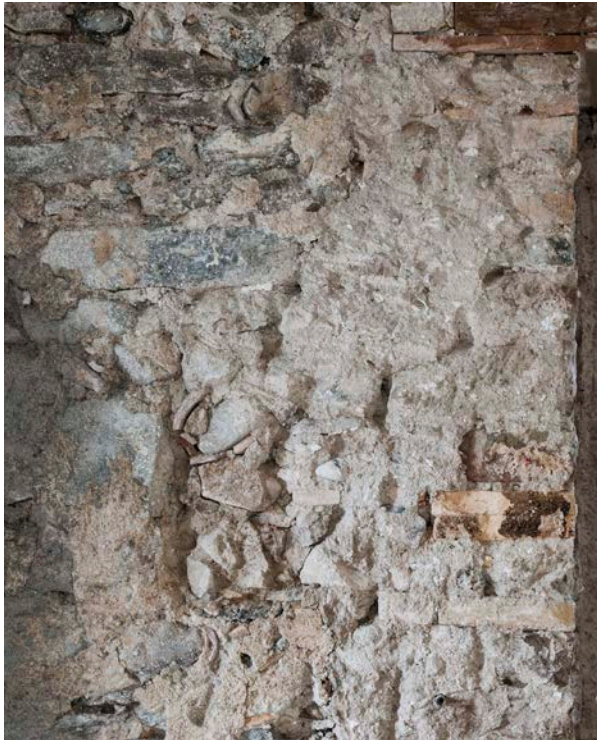
Figure 18. *Petite ouverture condamnée.*

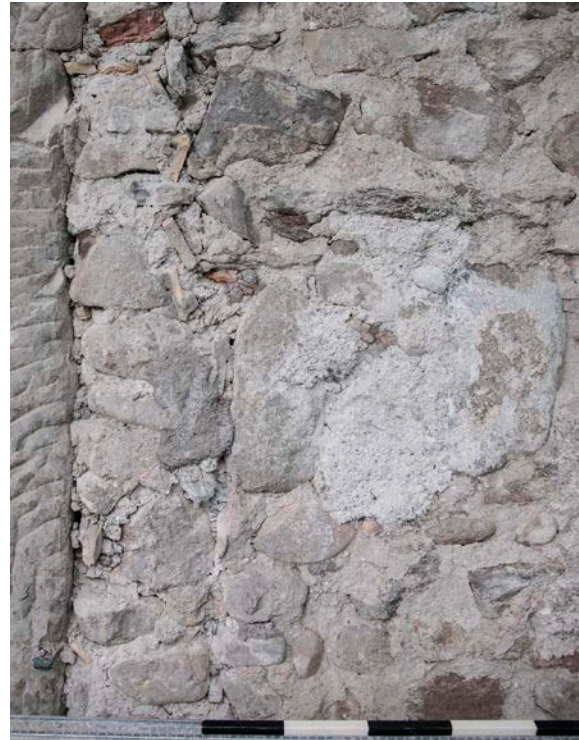
Au rez-de-chaussée, la face intérieure des maçonneries n'a pas été piquée, elle l'a été en revanche au premier étage, avant d'être rapidement recouverte de ciment. Nous n'avons pu faire que de rapides constatations : les ouvertures actuelles de la moitié nord du bâtiment ont en effet été percées dans des murs préexistants, condamnant les petites ouvertures antérieures (**fig. 17**). L'une d'elles se voyait partiellement au premier étage sur la face intérieure du mur nord, elle est constituée de pierres de rivière et semble présenter un léger ébrasement de son montant gauche (**fig. 18**). Les deux autres ont été repérées sur la face extérieure du mur de façade au premier étage également (**fig. 19, 20, 23 A-B**), elles présentent des encadrements différents (pierres de rivière ou molasse). Le mortier blanchâtre utilisé dans le bouchon correspond à celui des encadrements des fenêtres voisines et se distingue clairement du mortier gris du mur d'origine (**fig. 19, 20**).

Figure 19. *Petite ouverture condamnée.*

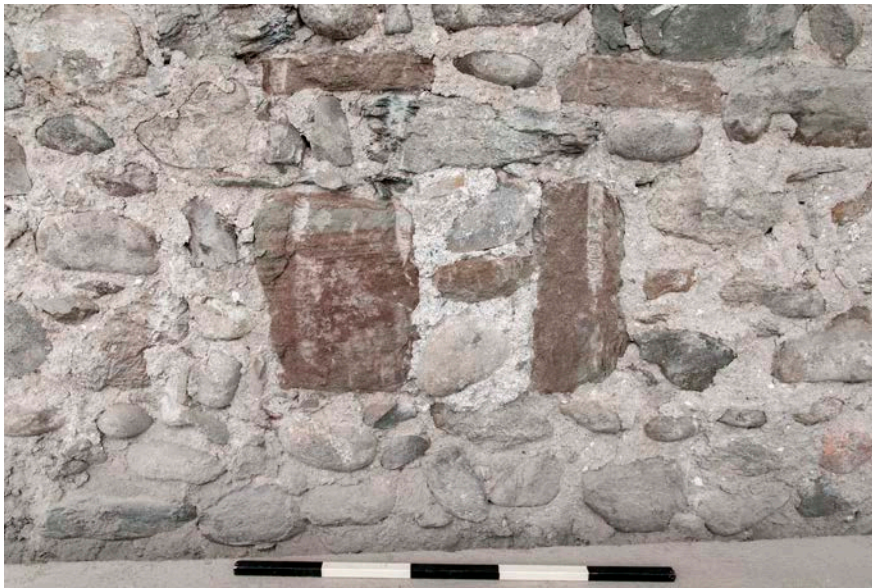
Figure 20. Petite ouverture condamnée (fig. 23 A). Montants en molasse. Le mortier du bouchon se distingue du mortier gris du mur.

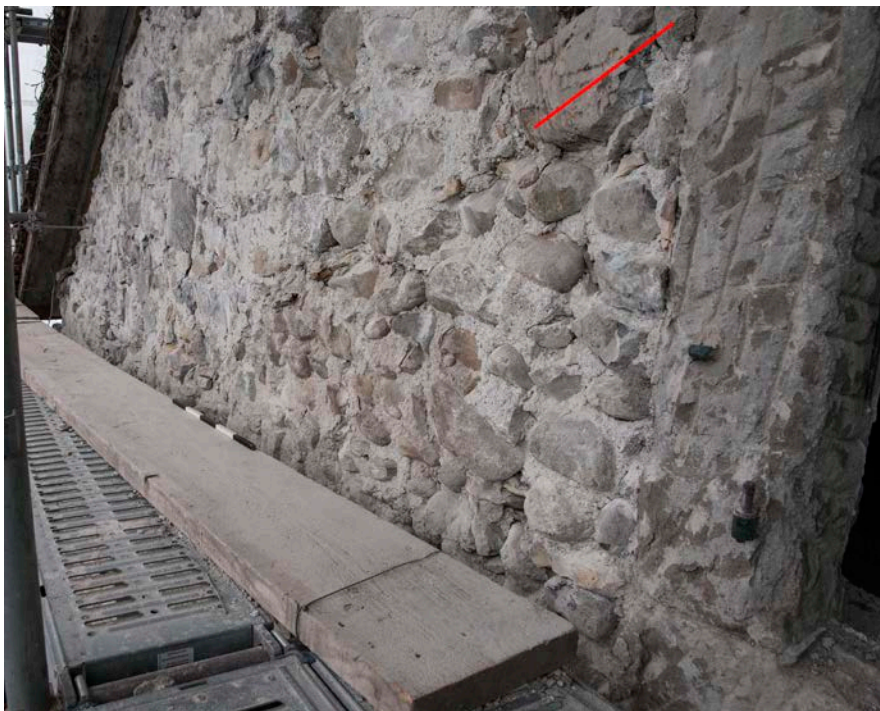
(fig. 21, 23 E). Est-ce la configuration initiale ou une reprise ? S'il s'agit bien de la configuration d'origine, on pourrait alors exclure certaines des hypothèses mentionnées plus haut, notamment celles d'une maison haute, d'une tour ou d'un mur de braie, pour privilégier celle d'un bâtiment civil construit en avant du mur d'enceinte à une époque où la défense du front du lac n'était plus aussi sensible qu'au 13^e siècle.

Figure 21. Pente du pignon d'origine (fig. 23 E) visible dans le prolongement du trait rouge.

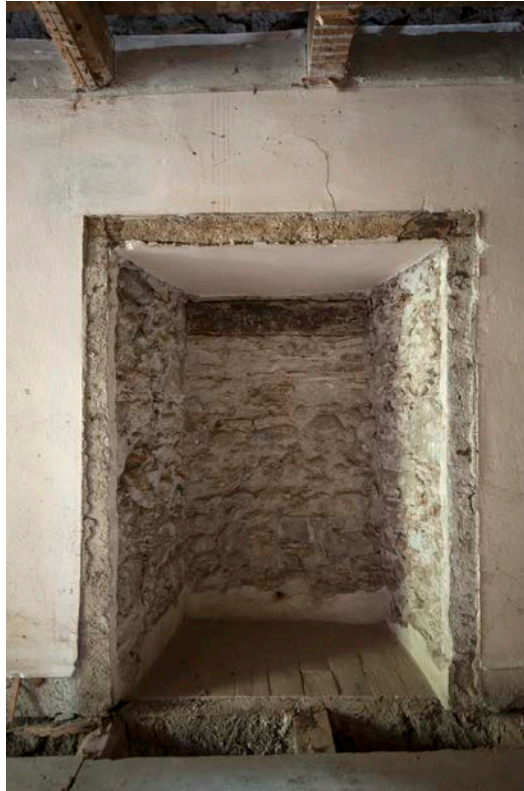
Il faut également signaler dans la moitié nord du mur mitoyen (M1), au premier étage, la présence d'un percement pratiqué dans la maçonnerie : porte permettant d'accéder au bâtiment voisin, condamnée probablement au 18^e siècle, ou armoire (**fig. 22**). S'il met en évidence l'épaisseur importante du mitoyen, il ne peut être associé avec certitude au premier bâtiment.

Figure 22. Percement dans le mur mitoyen.

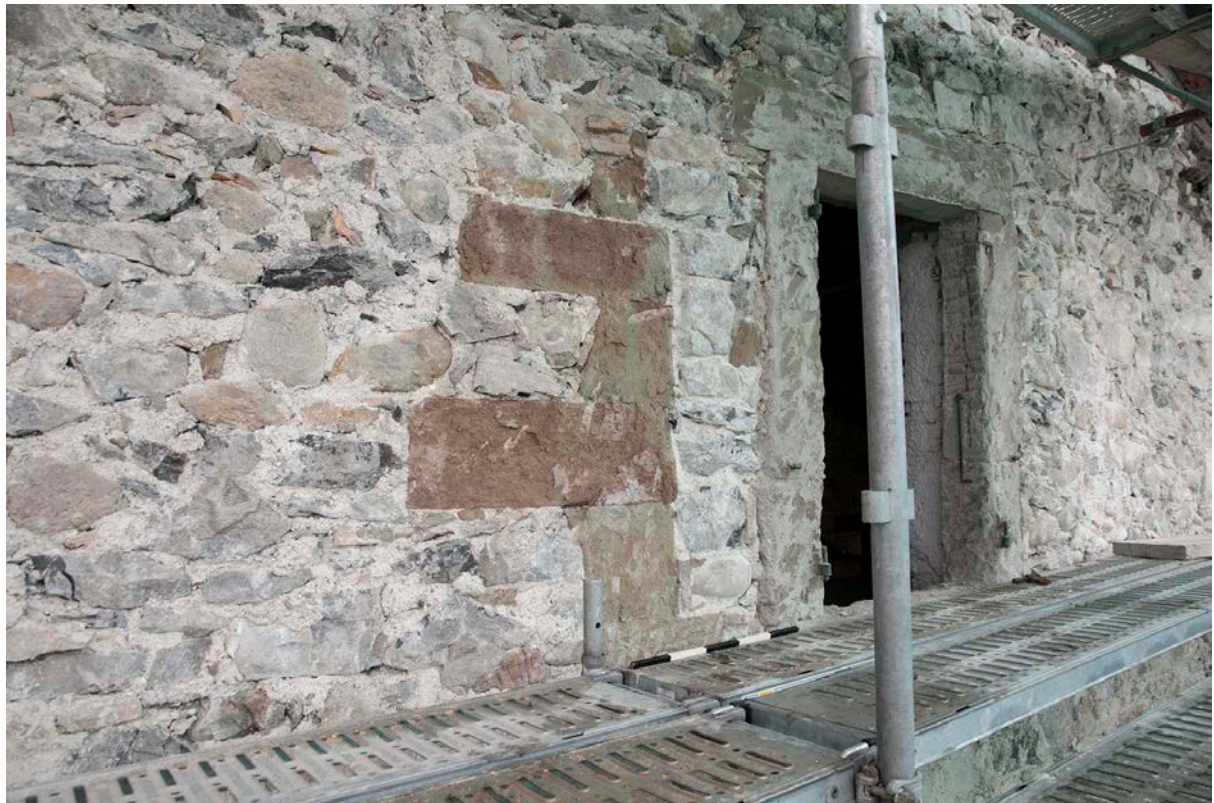
Figure 28. Maçonnerie en pierres de Meillerie, et encadrement en molasse d'une ancienne fenêtre.

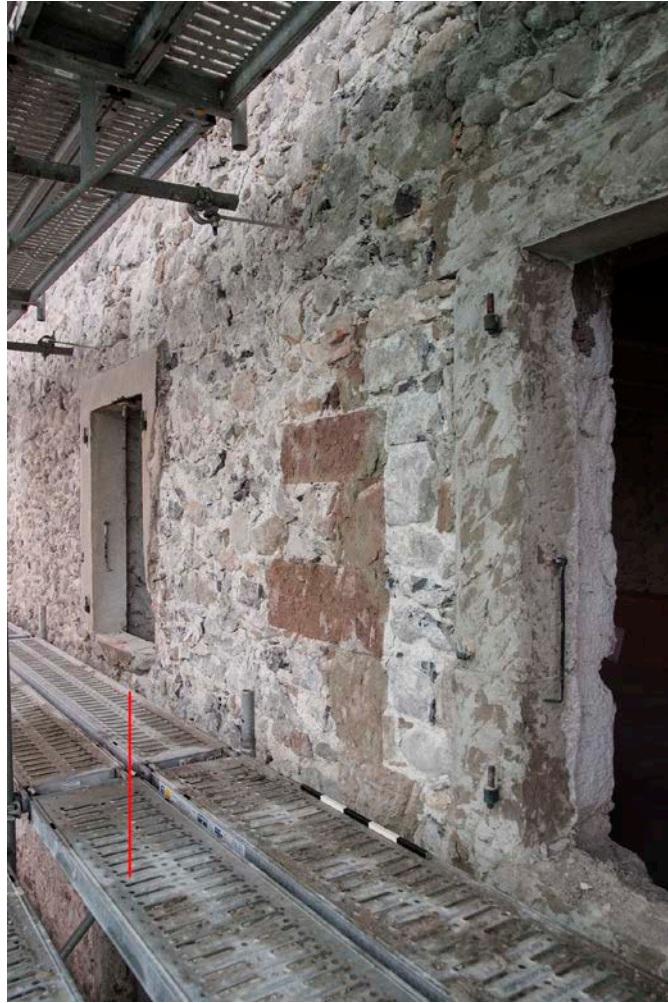
Figure 29. *Le trait rouge indique la limite entre les deux maçonneries (fig. 23 II et V).*

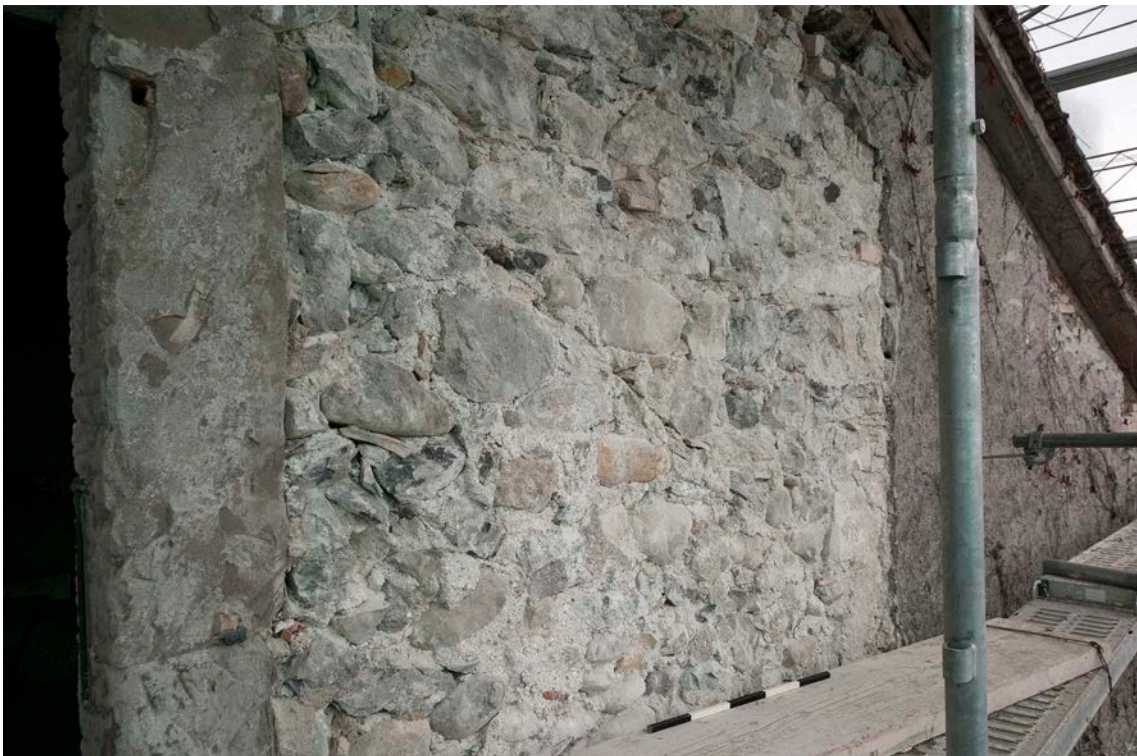
Sur le plan cadastral de 1849 (Cadastre F 10) figure un bâtiment toujours divisé en deux parties est/ouest (**Fig. 27, n^{os} 133 et 132**). La maison côté lac présente cependant une extension vers le sud (**fig. 24 V**). La façade du bâtiment suit le désaxement de la limite de parcelle visible sur le plan de 1809. On observe un changement net de maçonnerie à partir de ce point (**fig. 23 D, 23 V, 29**). Le nouvel appareil intègre une large proportion de pierres de Meillerie, facilement identifiables et dont l'usage intensif au 19^e siècle est bien attesté (**fig. 28**). En outre, les montants nord en blocs de molasse de trois fenêtres sont conservés dans la maçonnerie (**fig. 23 F, G, H**). Ces ouvertures ont été en partie condamnées et en partie détruites par l'aménagement de nouvelles ouvertures légèrement décalées vers le sud, lors d'une phase plus récente. La limite supérieure de ce mur pignon est coupée par l'actuelle fenêtre sud du deuxième étage (**fig. 23 J, 30**).

Figure 30. *Sommet du mur pignon coupé par une fenêtre (à gauche).*

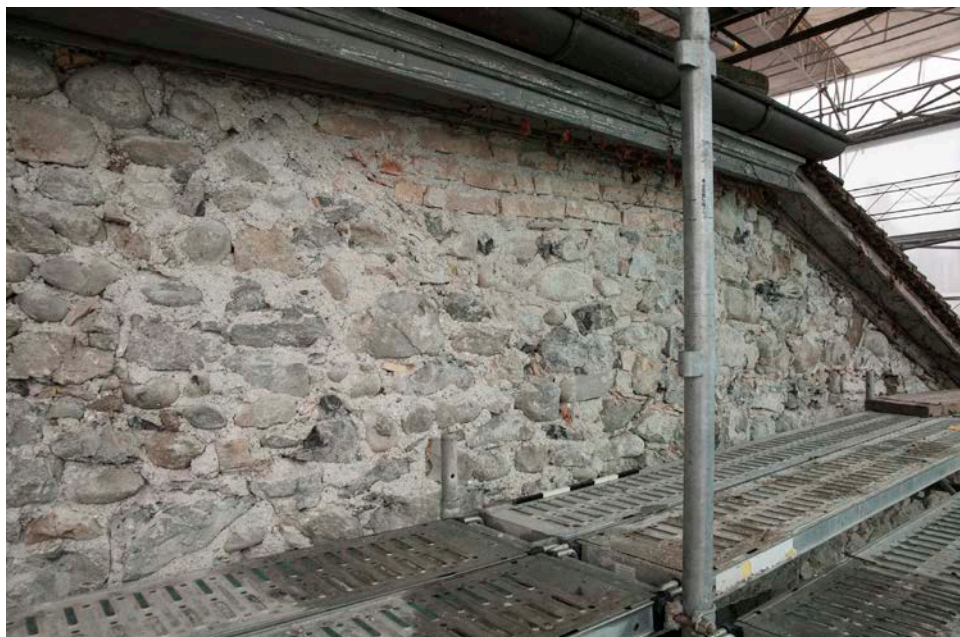
Figure 32. A droite, la surélévation du toit.

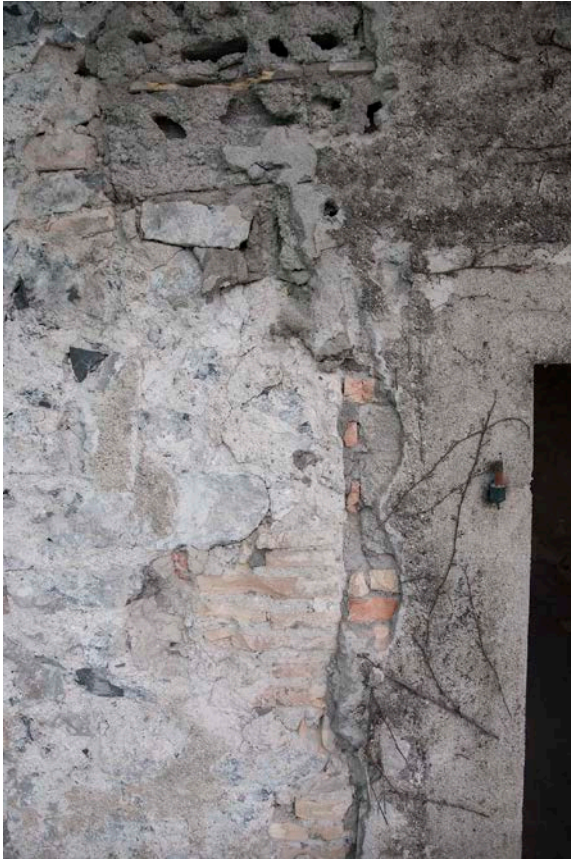
L'extrémité sud de la façade actuelle n'a pratiquement pas été décrépie, à l'exception de l'espace compris entre la fenêtre du rez-de-chaussée et le passage attenant, où l'on voit une maçonnerie en pierres de Meillerie et briques (fig. 31). La limite entre cette nouvelle extension (fig. 24 VI/VII) et la précédente est marquée par l'arrachement du chaînage d'angle de l'ancien mur M4 et son remplacement par un appareil en briques (fig. 23 K, 33). Cette phase entraîne une surélévation (fig. 30, 32). D'autre part, les ouvertures actuelles, organisées en cinq axes, trois au deuxième étage, avec deux portes au rez, datent probablement de cette phase de travaux entre la fin du 19^e et le début du 20^e siècle. On notera aussi la présence de deux fenêtres factices aux deux extrémités du premier étage. D'autres modifications ont certainement été apportées à l'édifice, sans qu'il ne soit possible de les mettre en évidence. La présence de ciment, notamment, signale des travaux intervenus durant le 20^e siècle (fig. 33).

Figure 33. Chaînage d'angle remplacé par des briques.

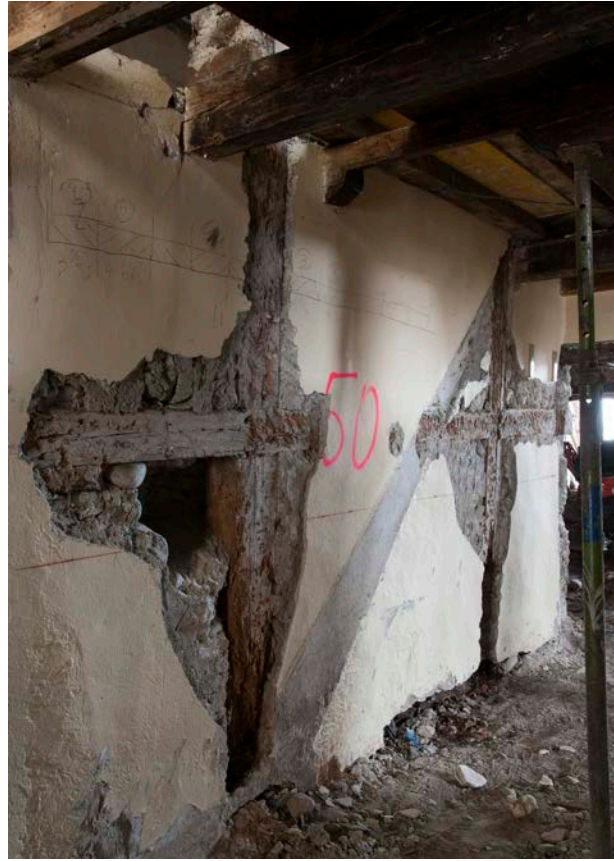
Figure 34. Mur M10 construit en colombage.

Comme nous l'avons déjà noté, les aménagements intérieurs de la maison n'ont pratiquement pas été étudiés. Le mur M9 a été démoli pour des raisons statiques, il en a été de même du mur M10, en très mauvais état. Nous avons tout de même pu constater que ce dernier était bâti en colombage (**fig. 34**).
