Intervention du Service cantonal d'archéologie  
Immeuble, 7 rue des Étuves  
Novembre 2010 - décembre 2010  
Février 2011

Rapport sur l'étude du bâti

Philippe Ruffieux, mai 2011

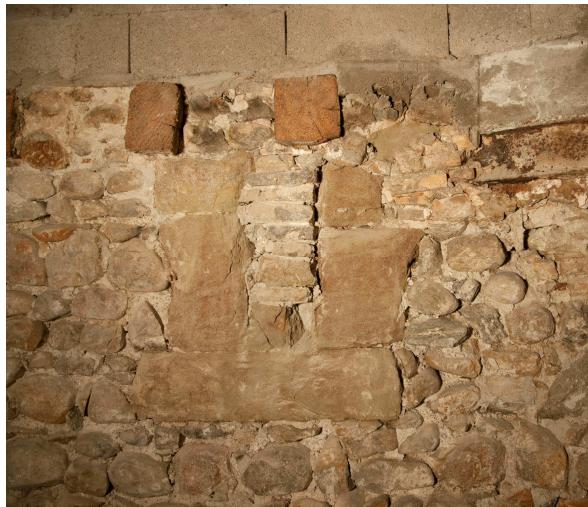
Au nord-ouest, *ST 003* est moins bien préservée puisque le tiers supérieur de ses montants ainsi que son linteau ont été supprimés (fig. 7). La dépose de parties de ces ouvertures ne concerne que le parement du mur, en effet, lors des travaux de 2002-2003 au n° 5, elles ont été observées en parfait état de conservation (fig. 6 et 8).

Figure 7. Archère nord-ouest.  
Extérieur.

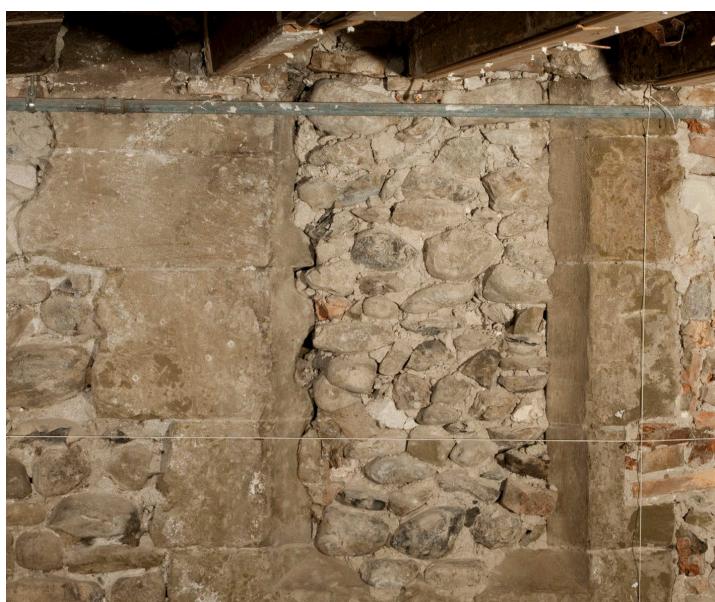
Figure 9. 1<sup>er</sup> étage. Fenêtre sud-est. Extérieur.

Cette disposition concernant la pose de barreaux aux fenêtres explique la présence de profondes entailles sur l'arête intérieure des blocs de molasse constituant l'encadrement (fig. 9). Elles ont très certainement été pratiquées lors la construction de l'immeuble n°7, dans le but de retirer les barreaux et ainsi de permettre la condamnation de la fenêtre au moyen d'une maçonnerie en galets de rivière.

A l'étage, la fenêtre *ST 004*, est condamnée par des galets (fig. 9) avec mortier n° 4 (US 005). A gauche de la fenêtre, est aménagée une niche pourvue d'une tablette à mi-hauteur, percée en son centre. Il s'agit sans doute d'un lavabo (*ST 010*). S'appuyant sur la maçonnerie d'origine (US 001, US 002), le montant nord-ouest de cette niche est fait de pierres de moyenne et petite dimension avec un mortier n° 6 (US 009). L'autre montant, identique dans sa partie inférieure (sous le niveau du plancher actuel) est remanié à la phase suivante, au dessus du plancher. La tablette pourrait également avoir été rehaussée, bien que les enduits successifs appliqués à l'intérieur de la niche ne permettent pas une lecture claire de cette structure.

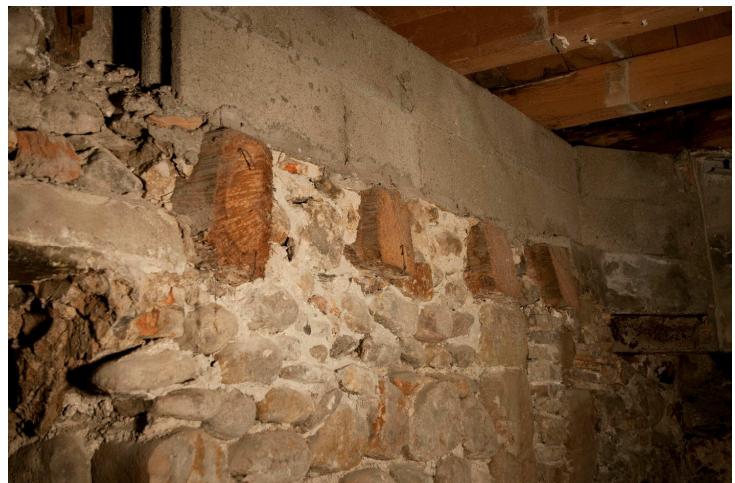
Quatre solives sciées (fig. 10) ont subsisté dans le tiers nord-ouest du mitoyen (*ST 005-008*), une cinquième était conservée dans le mur opposé, en face de *ST 005*. La suite de ces éléments de bois a dû être retirée partiellement dans la 2<sup>e</sup> moitié du XVI<sup>e</sup> siècle (*Phase III*), puis au XIX<sup>e</sup> siècle (*Phase V*), leurs logements comblés (US 021) à l'aide d'un mortier n° 16 aisément repérable.

Figure 10. Poutraison du plancher du 1<sup>er</sup> étage.  
*Phase II.*

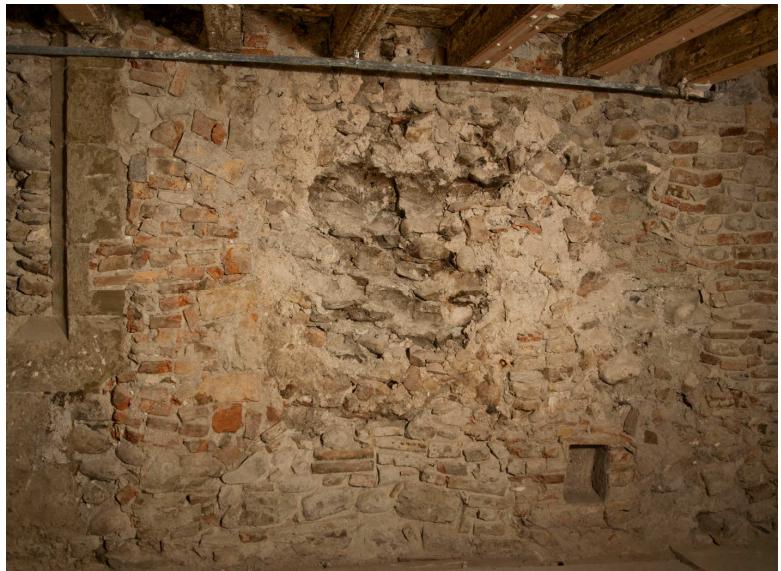
Figure 11. 1<sup>er</sup> étage. Maçonnerie d'origine noircie par la suie de la probable cheminée.

fenêtre ST 004, où l'appareil (US 002) affleurant montre des traces importantes de suie (fig. 11), qui permettent d'envisager ici la présence d'une cheminée (ST 011).

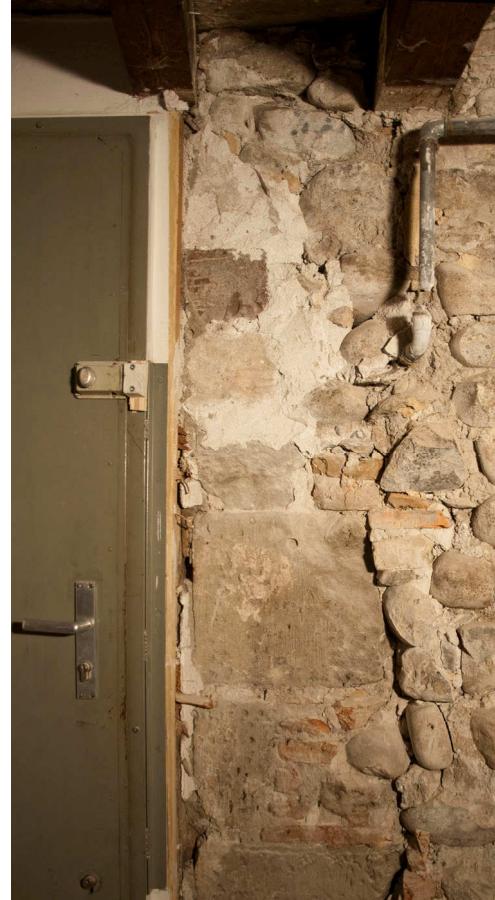
La suppression de cet accès nécessita la réhabilitation de l'entrée d'origine (*ST 009*), dont la hauteur a été réadaptée au niveau du sol contemporain. Cette intervention se lit très nettement grâce à la surélévation du piédroit nord-ouest (US 008), en reprise du mur d'origine (US 002), avec des petits blocs de molasse d'aspect irrégulier, probablement du réemploi, et un mortier n° 8 (fig. 16). Le lavabo (*ST 010*) gagne également en hauteur, encore une fois, grâce à une maçonnerie composée essentiellement de briques (US 012), et d'un mortier n° 9. On remarquera que cet appareil tient compte de la boiserie de l'ancienne porte *ST 012* condamnée, que l'on n'a pas jugé nécessaire de déposer.

Figure 16. 1<sup>er</sup> étage. Rehaussement de la porte d'origine.

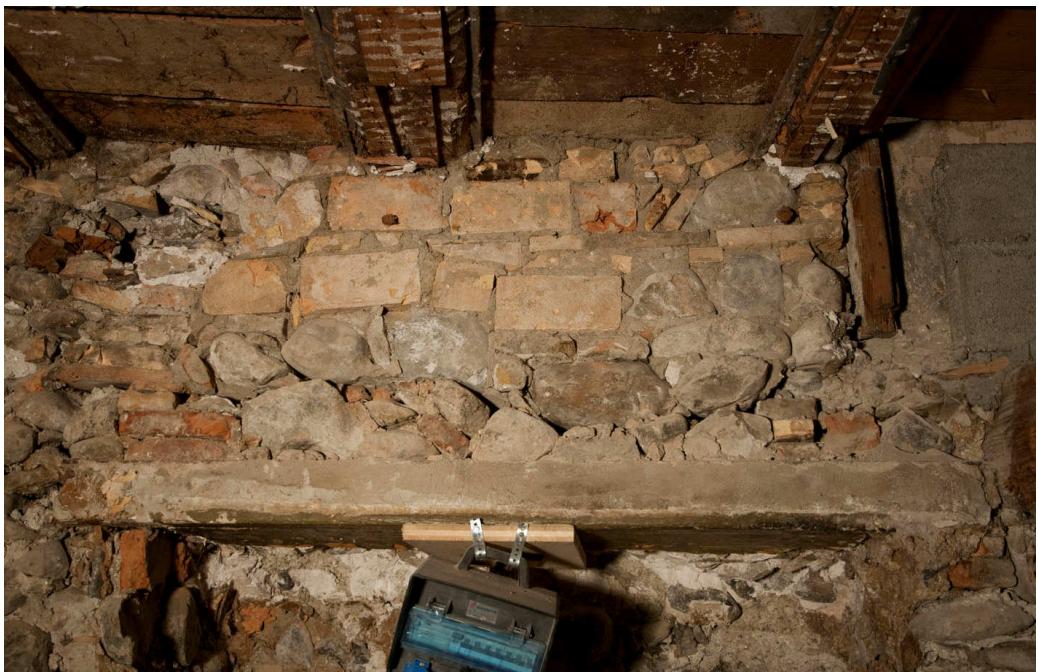
Figure 20. Rez-de-chaussée. Solives surélevées, installées sur un appareil de brique et gros galets (US 028).

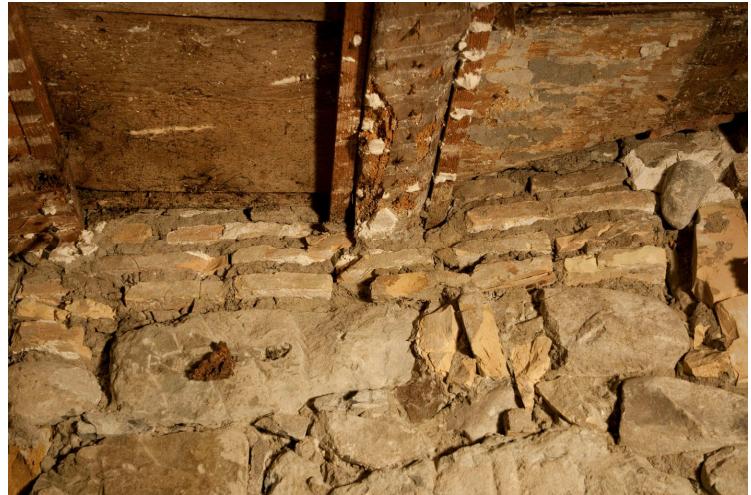
Outre un recalage des poutres (fig. 21) en utilisant surtout des briques et un mortier des types n°<sup>os</sup> 16 et 17 (US 022-023, US 025), on intervint aussi en rebouchant (US 021, mortier n° 16) certains des logements des têtes de solives de la phase de construction de l'immeuble (*Phase II*), dont la première obturation du XVI<sup>e</sup> siècle (*Phase III*) devait probablement être partielle ou en mauvais état.

Figure 21. Rez-de-chaussée. Recalage des poutres au moyen de briques.

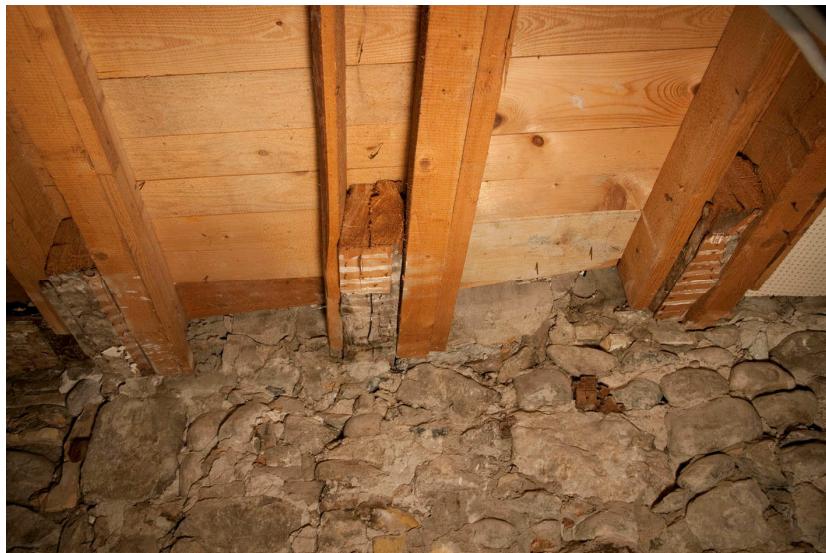
Figure 22. Rez-de-chaussée. Renfort et doublage des poutres du XVIII<sup>e</sup>.

La poutraison du plafond, majoritairement de la *Phase IV* (1722), remaniée à la *Phase V* (1824-1837), connaît des réfections successives durant le XX<sup>e</sup> siècle (fig. 23), visant par exemple à renforcer les solives en les doublant de nouvelles poutres (fig. 22), à ajouter des traverses en acier (fig. 24) ou à renouveler les éléments du plancher (fig. 22).

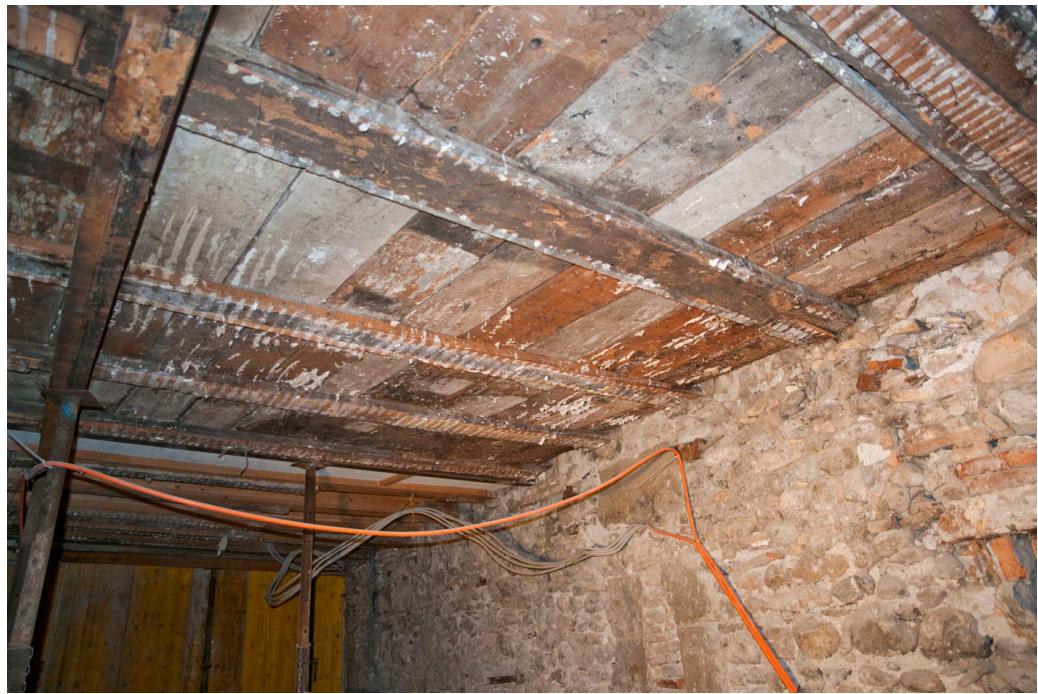
Figure 23. Rez-de-chaussée. Plafond présentant diverses réfections du XX<sup>e</sup> siècle (voir notamment en arrière plan).

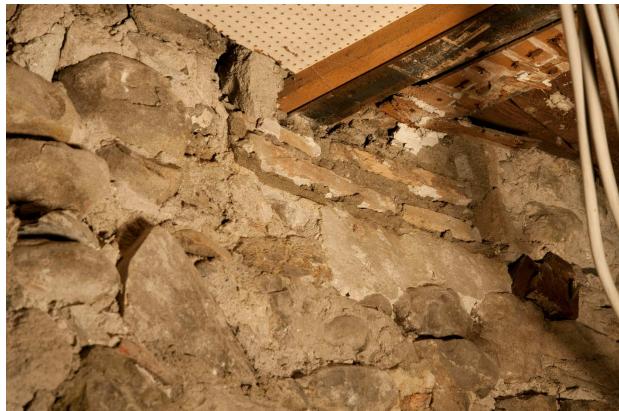
Figure 24. Rez-de-chaussée. Poutre en acier.

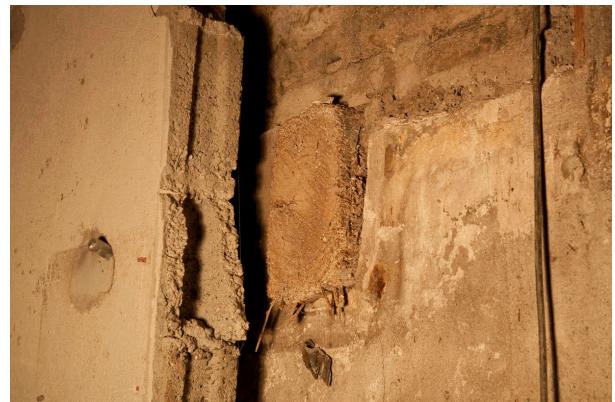
solives d'origine (ST 005-008), plutôt que d'être extraites du mur, sont simplement sciées au ras de la maçonnerie (fig. 10). Du côté nord de l'immeuble, on constate la même chose (fig. 25).

Figure 25. Rez-de-chaussée. Mitoyen nord. Tête de solive sciée.

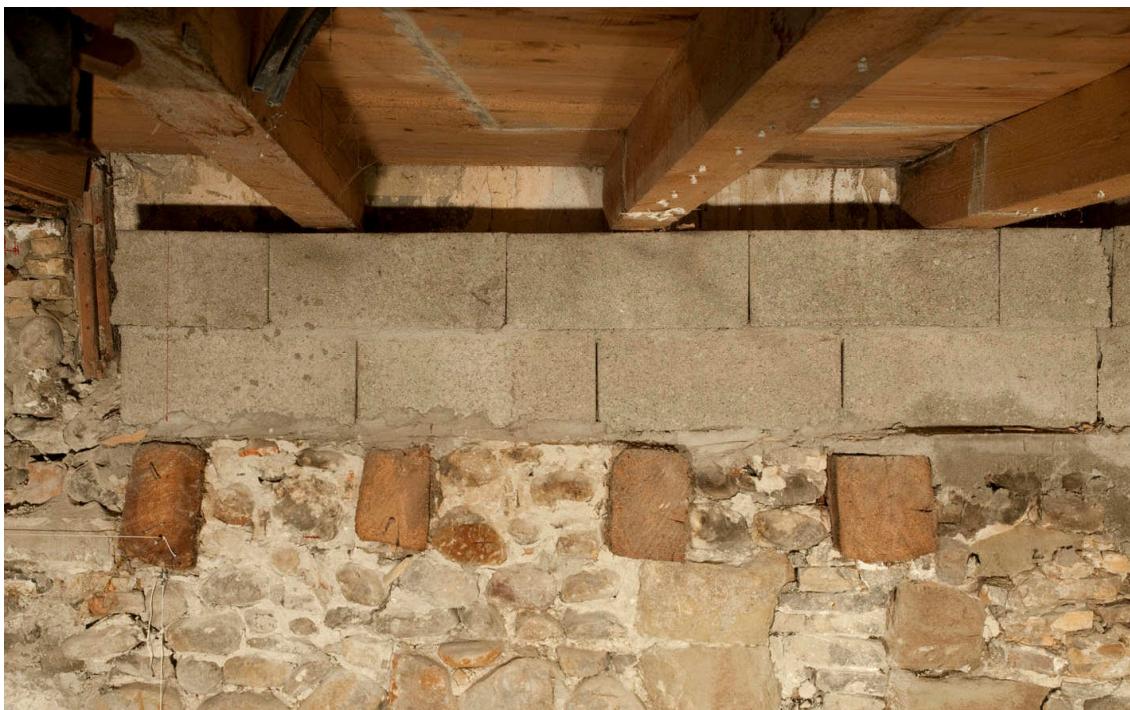
Figure 26. Rez-de-chaussée. Doublage de plots de ciment supportant la charpente moderne.

Deux assises de plots de ciment sont installées sur le ressaut du mur ST 001, pour servir d'appui aux nouvelles poutres prolongeant le plancher sur un seul et même niveau (fig. 26). Du côté opposé, c'est un doublage complet du mur, du sol au niveau d'insertion des solives, qui est bâti en plots de ciment également (fig. 25).

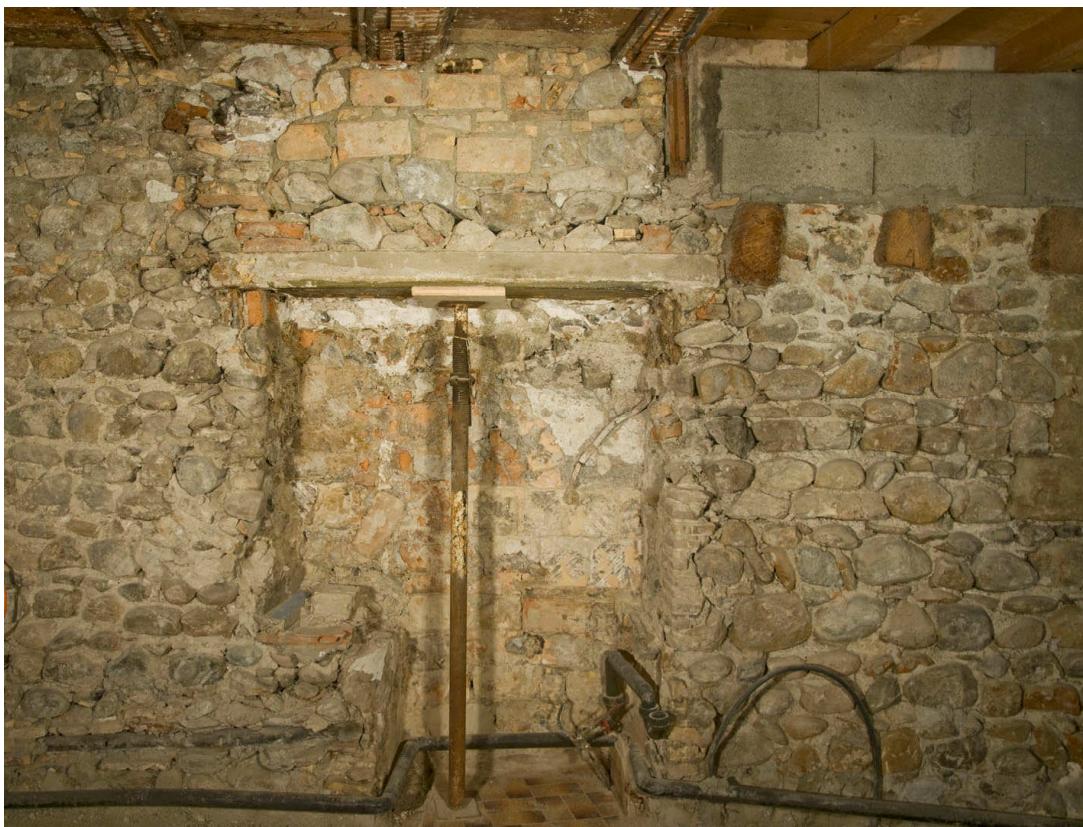
Figure 27. Rez-de-chaussée. Niche élargie (ST 058), abritant un évier.

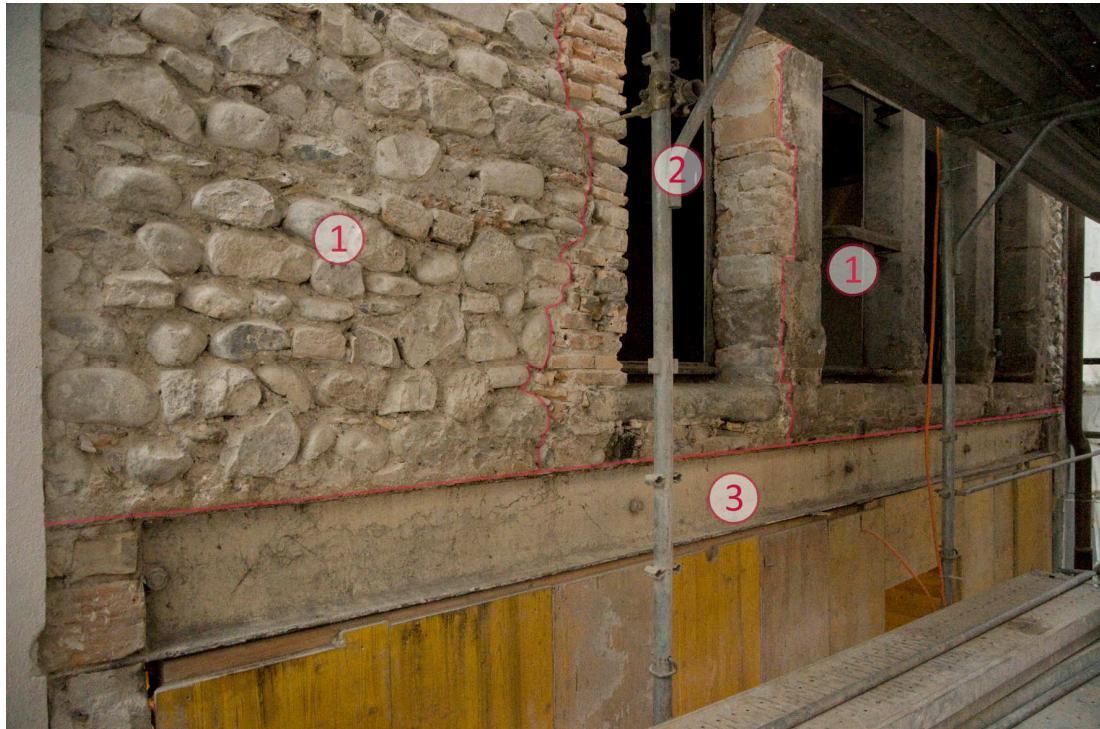
La maçonnerie de façade du rez-de-chaussée ayant été démolie au XIX<sup>e</sup> siècle pour faire place à une devanture de boutique en bois, sa fonction statique a été reportée sur une large poutre en acier (fig. 31, n° 3).

Figure 31. 1. US 032 ; 2. US 033 ; 3. 1837 ( ?)
