RAPPORT D'EXPERTISE

Poursuite : **85 16 000173 X**
Débitur : **Madame Danielle MUSTER**
Propriétaires : **Madame Danielle MUSTER 6/16**
Monsieur Michel MUSTER 5/16
Madame Fabienne MUSTER 5/16
Commune : **Vandoeuvres**
Adresse : **Chemin de la Cocuaz 44**
Parcelle N° : **2201**
Folio : **32**
Surface : **832**

ESTIMATION

Fr. 290'250 Part 6/16ème

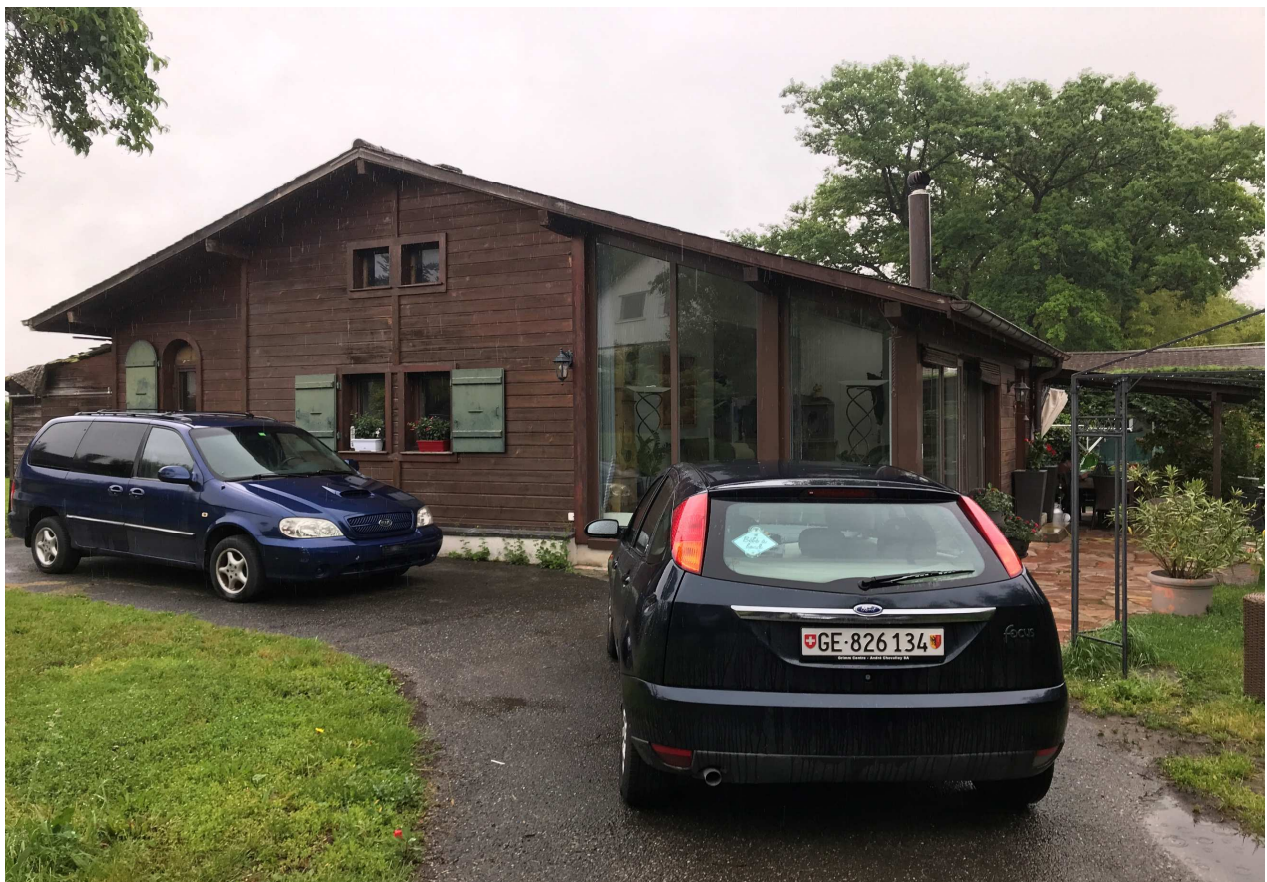
Situation : Chalet individuel le long du chemin de la Cocuaz

Etat d'entretien : Vétuste

Maison dans un état vétuste du point de vue isolation des murs et façades, revêtement intérieur à changer.
