ESTIMATION DE LA PROPRIETE

SISE A AVULLY
12, Château Saint-Victor

PARCELLE N° 619

septembre-octobre 2021

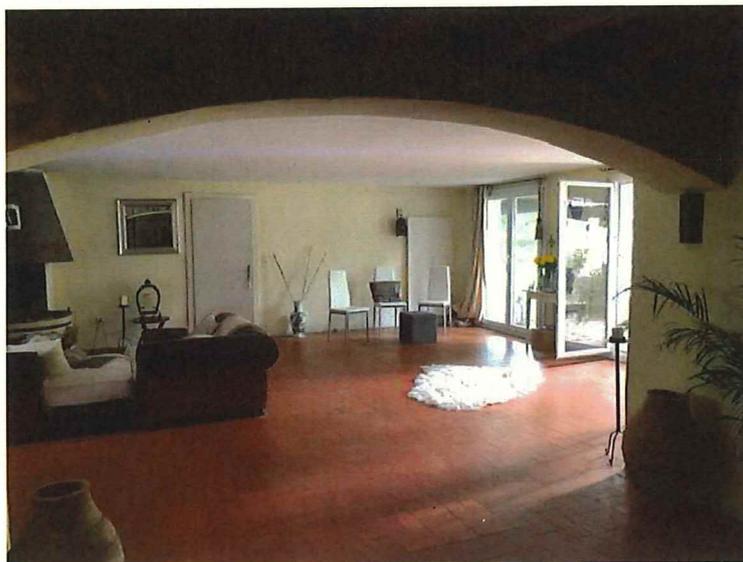
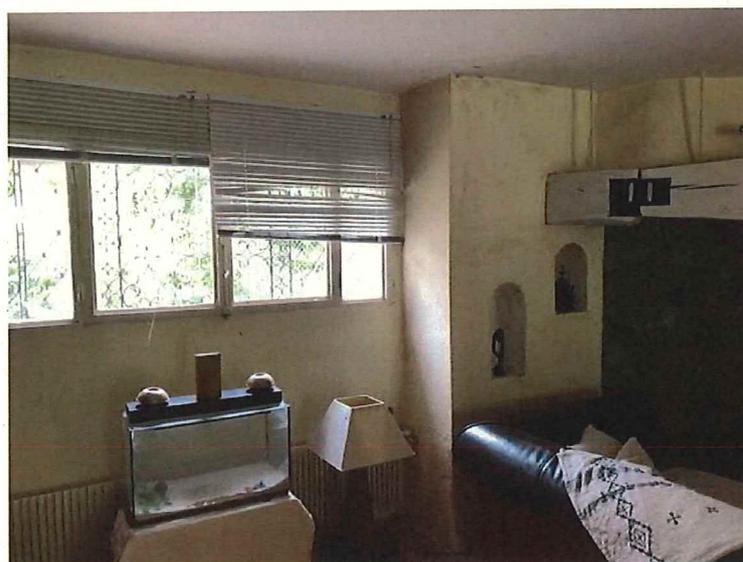
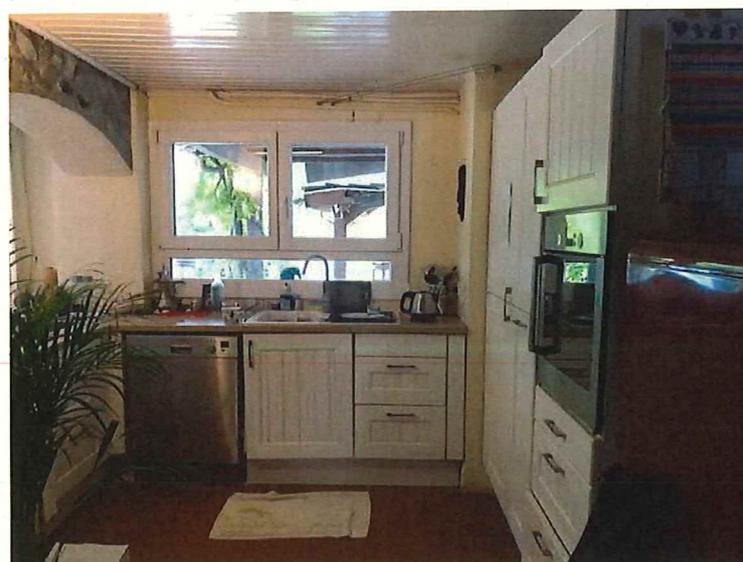
Séjour et cuisine

A noter que la paroi à l'arrière de l'aménagement de cuisine n'est pas terminé (bricolage en bois).

Sanitaires à refaire entièrement, cuisine à terminer (pas de mur au fond), électricité entièrement à refaire (une des chambre n'a plus de courant).

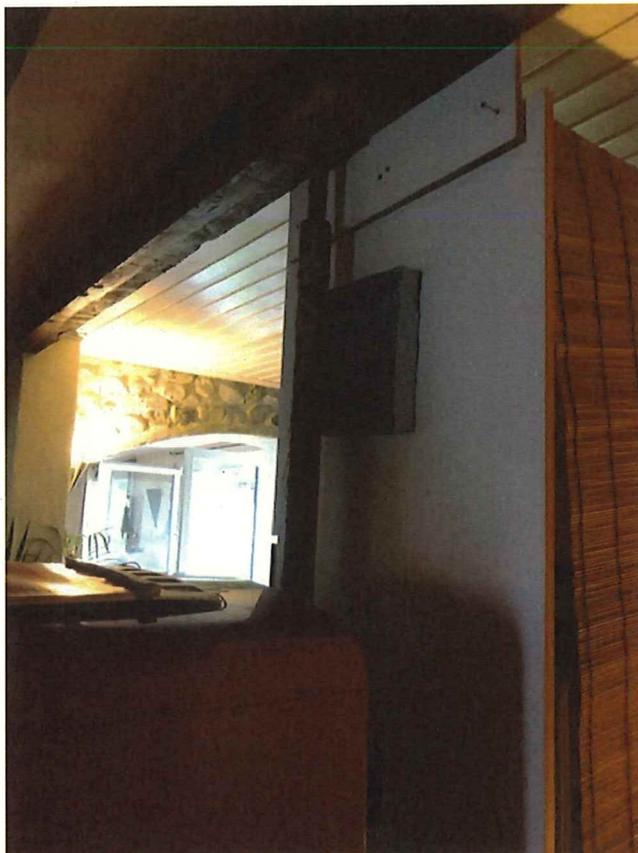
pas de mur séparant cuisine et corridor

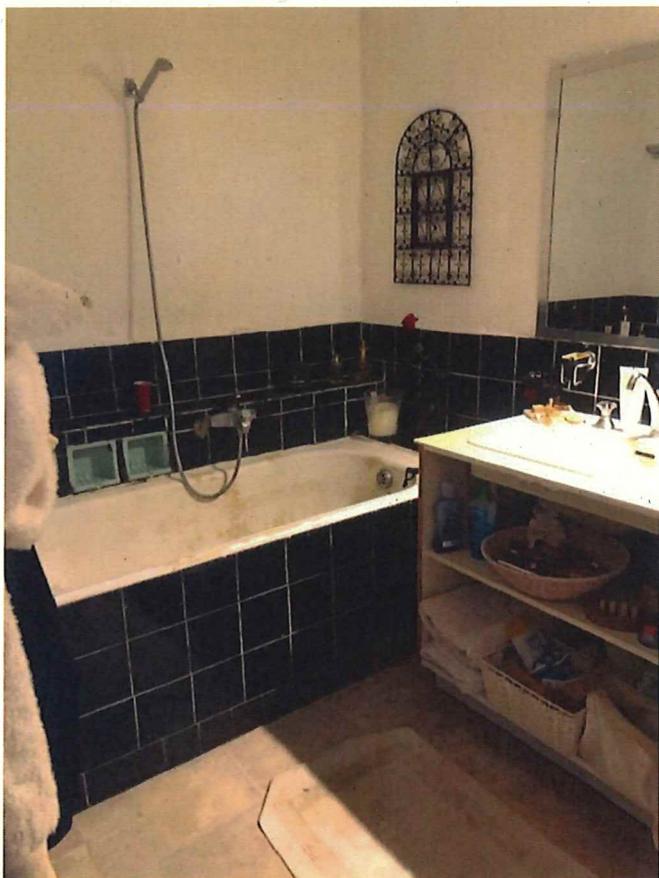
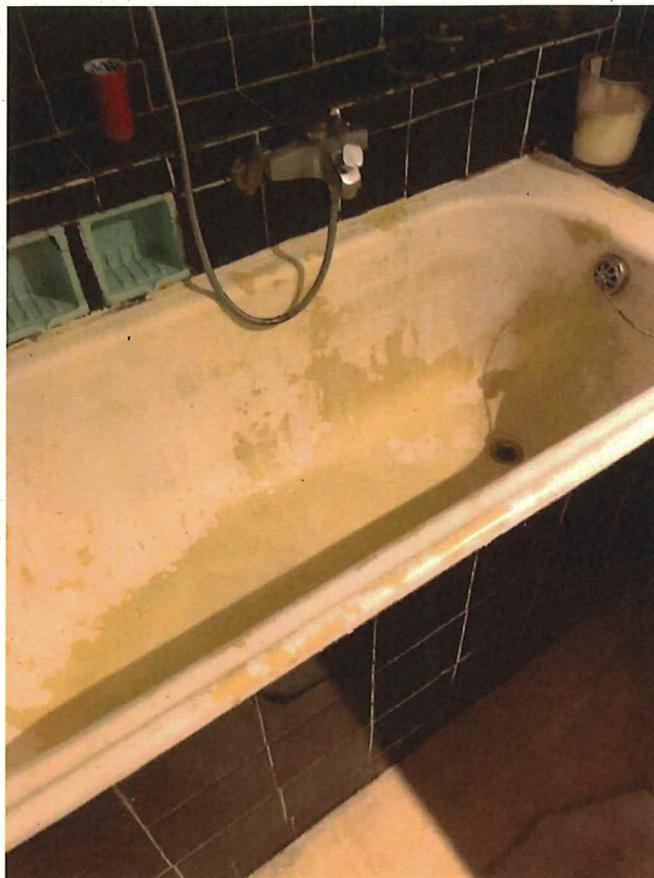
Salle de bains

Sanitaires à refaire entièrement, cuisine à refaire entièrement, électricité, sols, murs et plafonds à refaire entièrement.

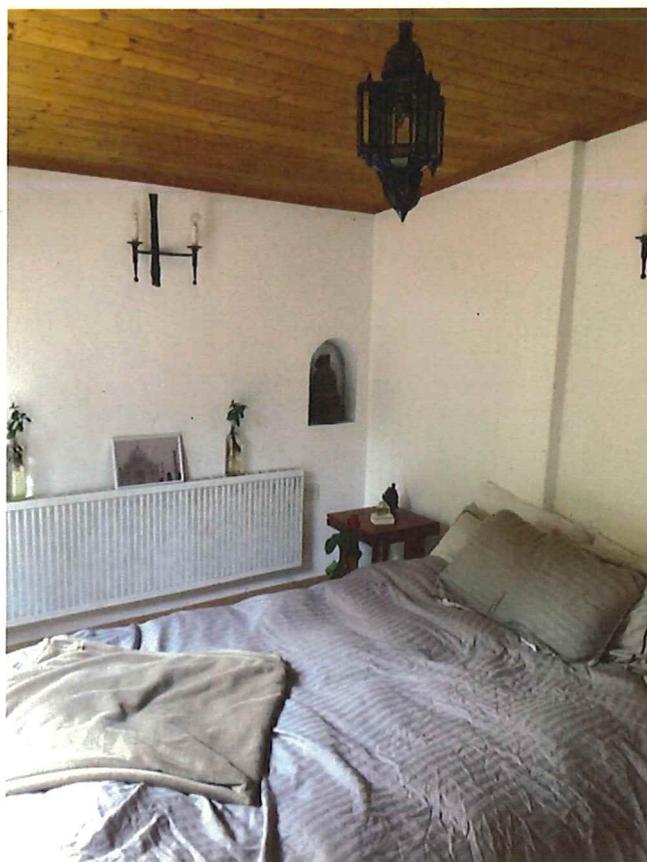
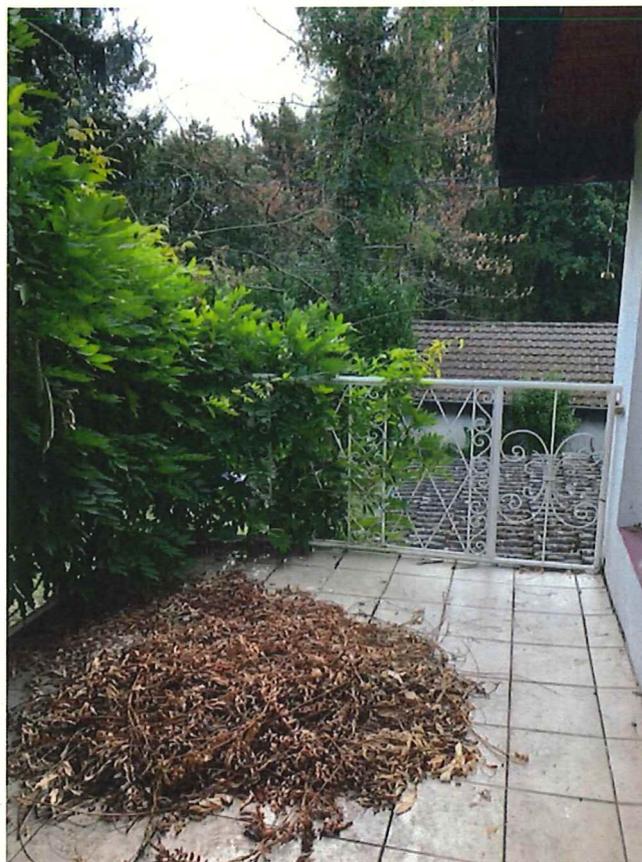
Il y a des infiltrations d'eau depuis la façade côté ruelle, vers la grande cheminée de salon.
De même, les terrasses au premier étage sont statiquement défailtantes (les locataires ne s'y aventurent plus).

Chambre et sa terrasse (état dangereux)

A court terme : travaux urgents de consolidation des balcons, recherche de fuites et réparation des façades soit isolation et changement des menuiseries extérieures. Remplacement des sanitaires (appartements 1 et 2) et cuisines (appartement 2 et 3).

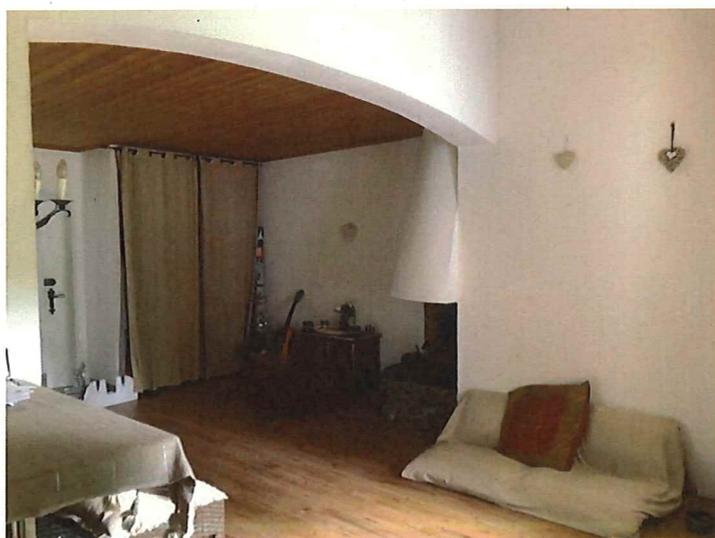
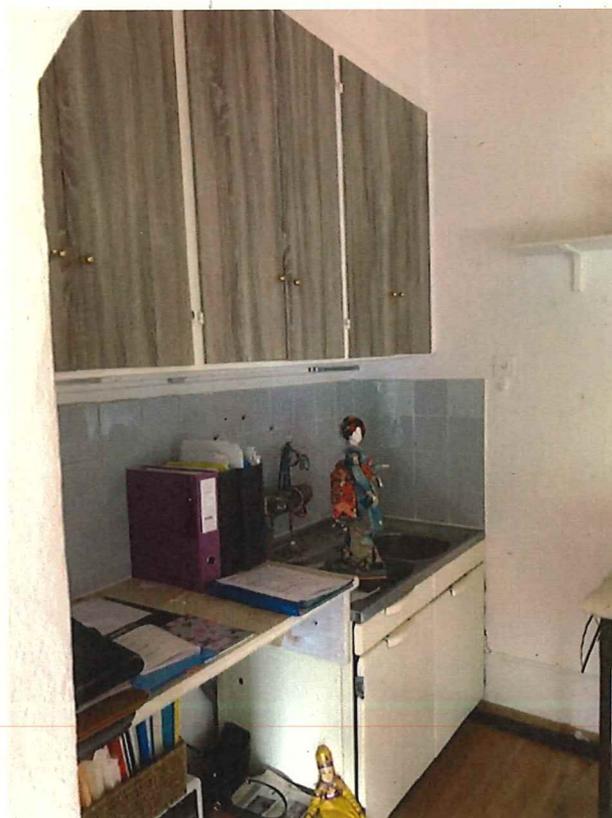
La cuisine est très sommairement équipée d'un meuble évier et de rangements hauts. Elle n'est pas utilisée.

Séjour et cuisine non utilisable

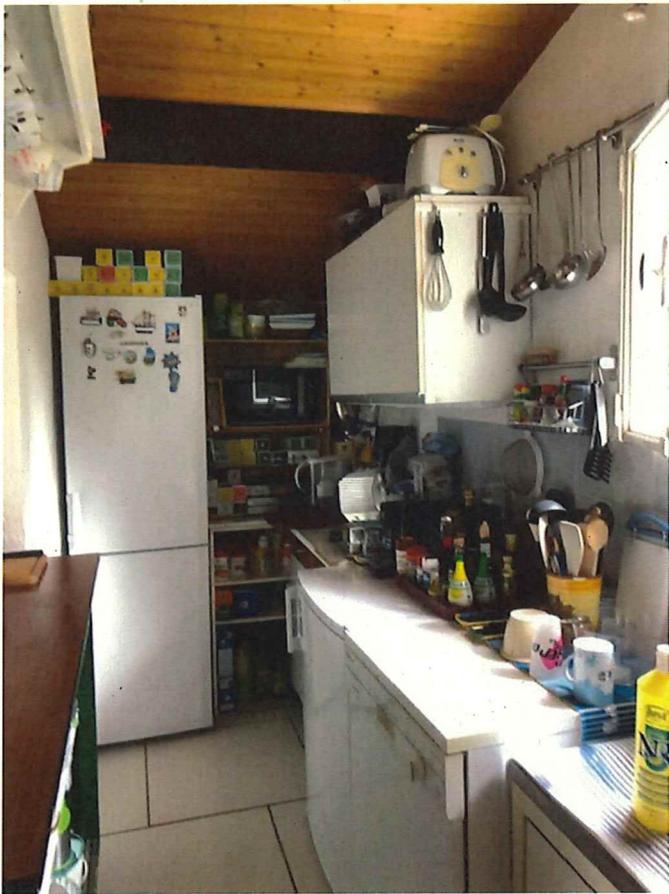
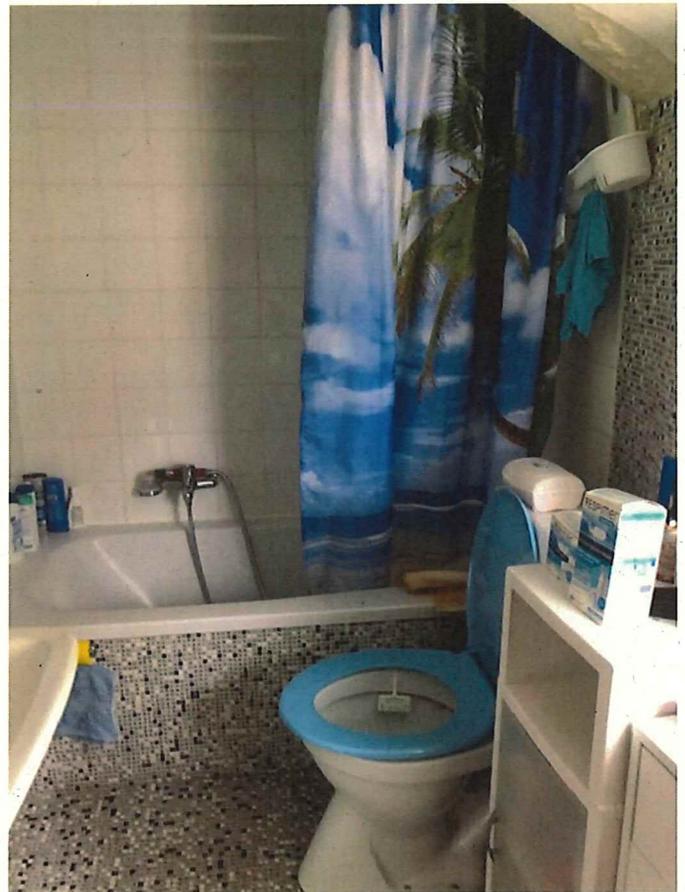
L'usage de la terrasse n'est plus possible.

Cuisine- salle de bain et tirasse condamnée
(danger d'écroulement)

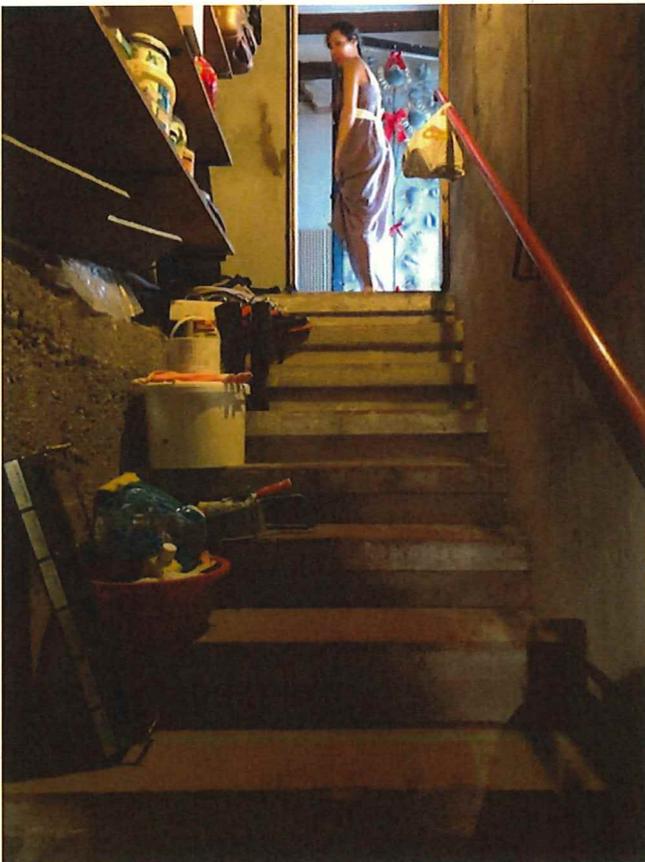
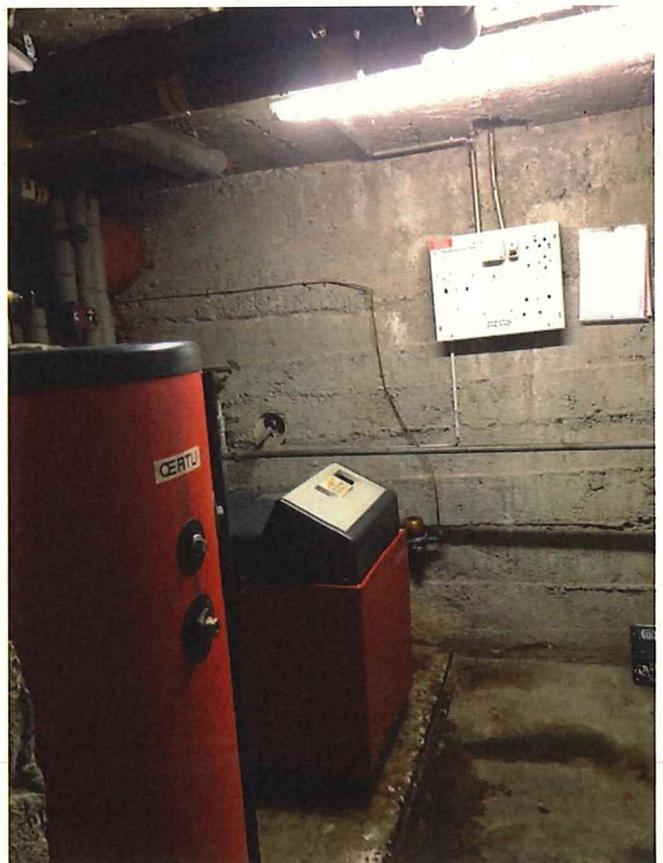
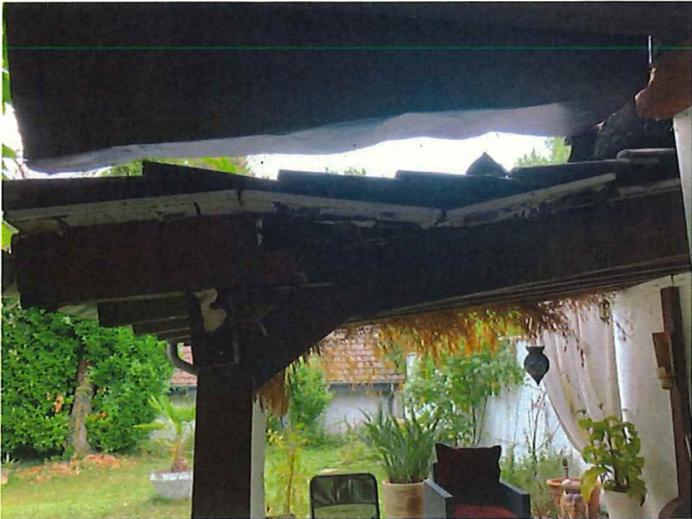
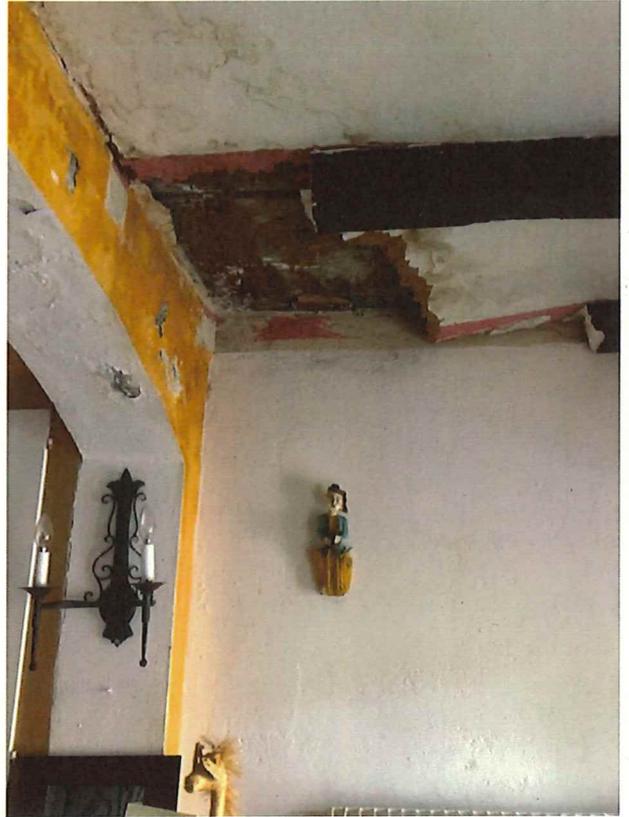
L'ensemble est en très mauvais état, aucun entretien ne semble avoir été fait à l'intérieur comme à l'extérieur.

Eléments de grande vétusté

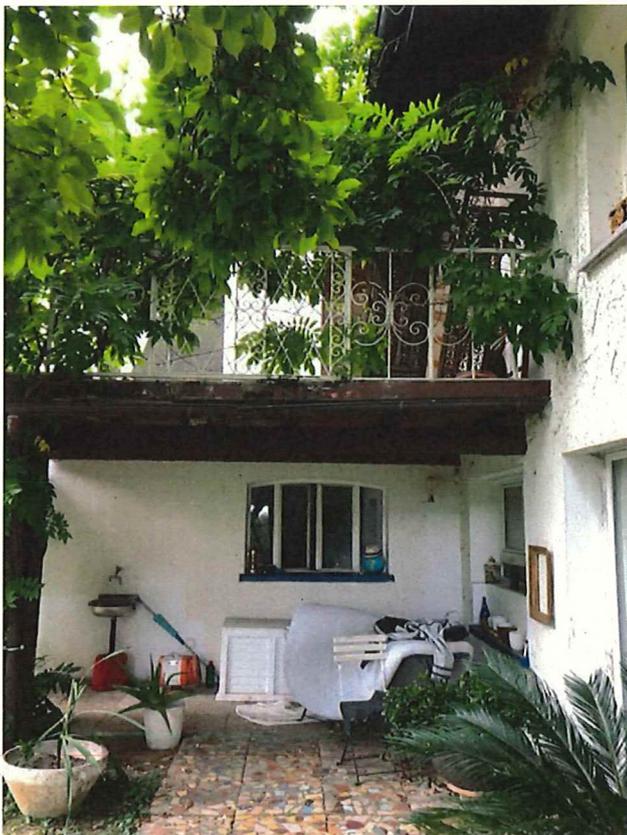
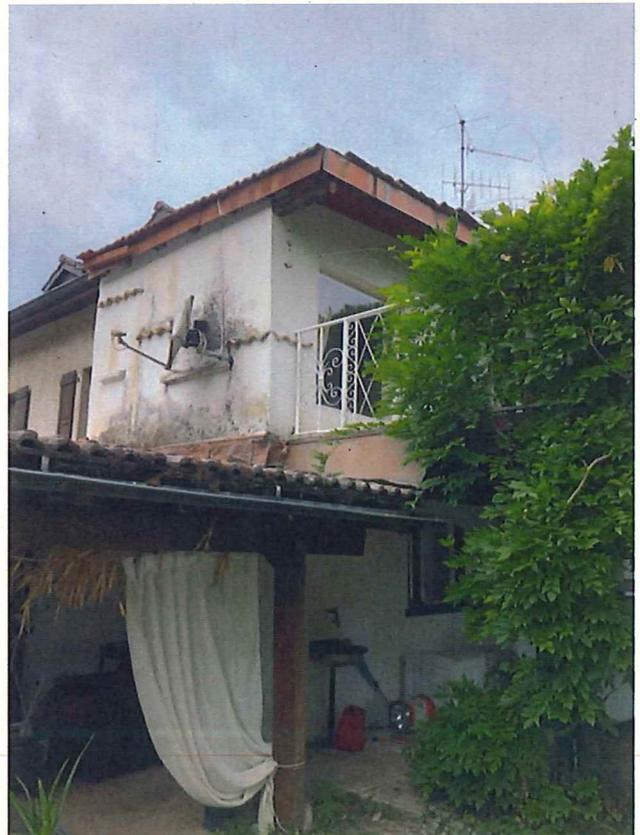
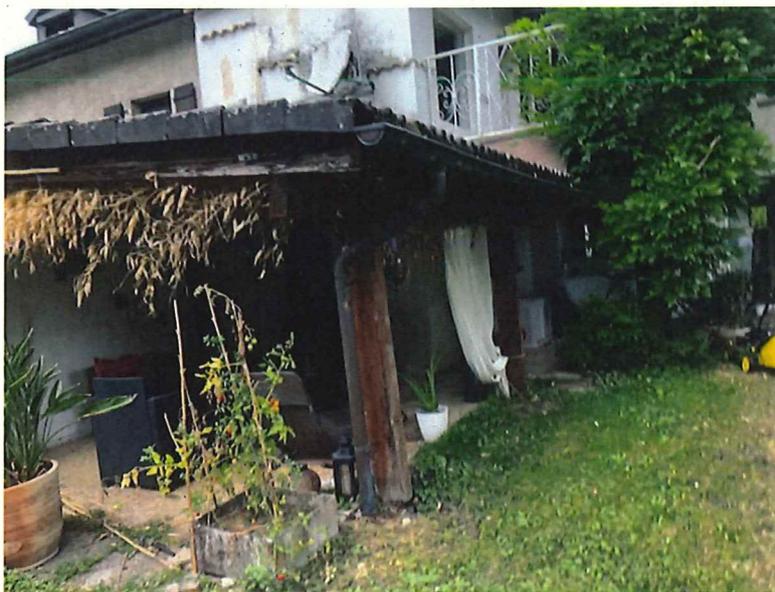
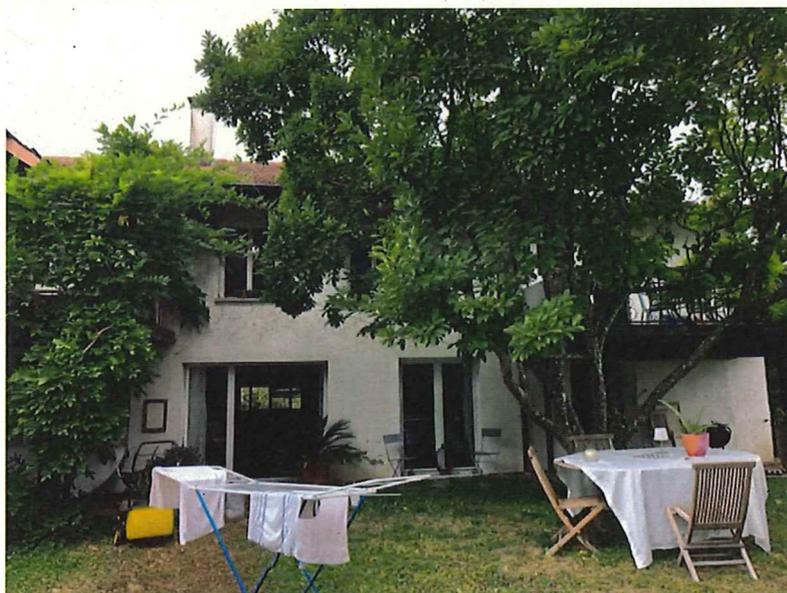
Façades sud et ouest

En conclusion, et dans l'ensemble, on peut dire que la vétusté au niveau des façades est importante : étanchéité, isolation, fenêtres. Les toitures sont entièrement à rénover également ainsi que la ferblanterie.

L'ensemble des fenêtres métalliques sont à changer, ainsi, bien-sûr que les vitrages simples, passoire énergétique.
La couverture en tuiles de terre cuite est à changer ainsi que les parties en avant-toit.

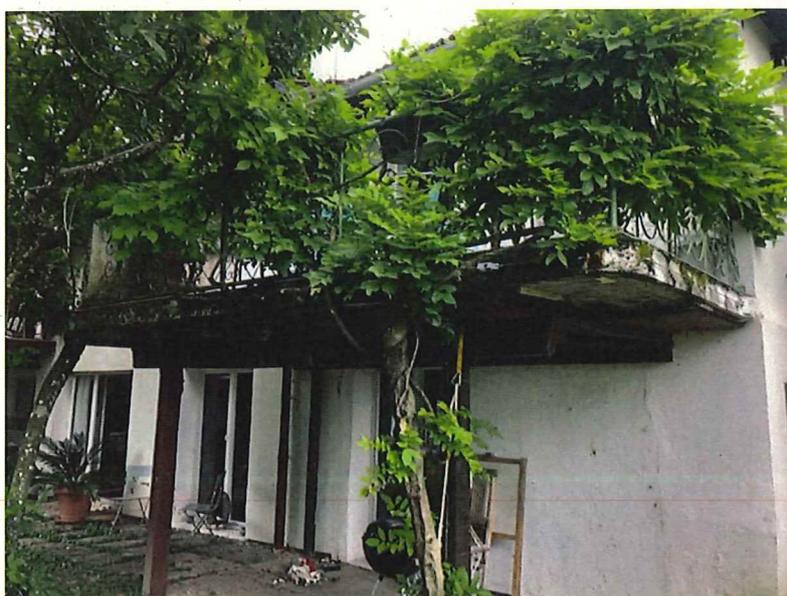
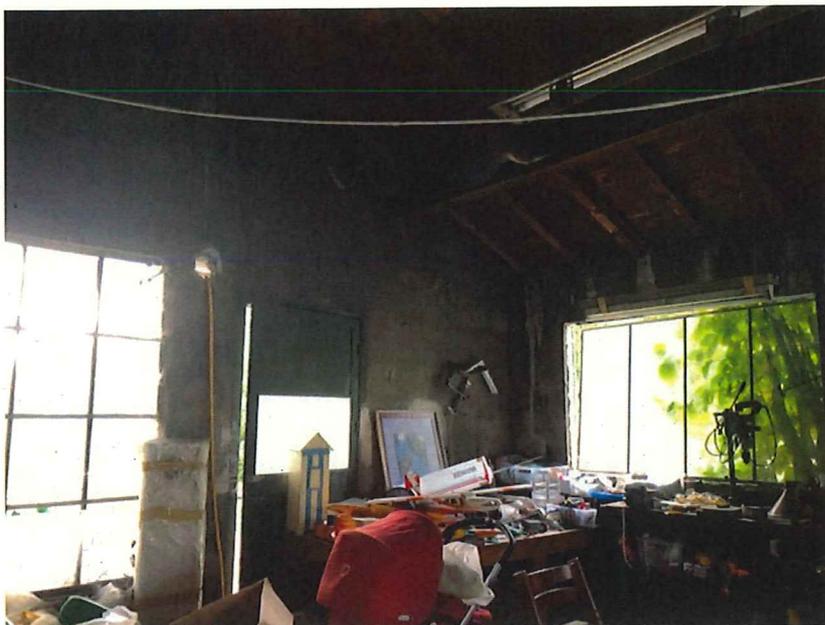
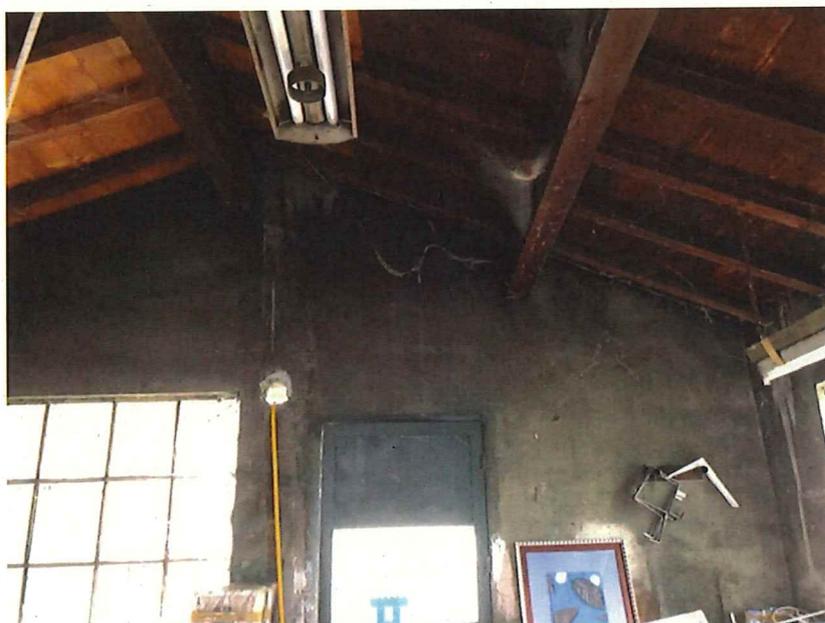
Garage et couvert

Un hangar-garage est implanté en partie nord-est. C'est une construction en plots de ciment, grandes fenêtres métalliques, vitrages simples, charpente bois, couverture en tuiles de terre cuite. Aucune isolation. Bâtiment non chauffé.

Il y a également un grand couvert, ossature métallique, couverture en plaques de fibrociment.
