Fiches techniques

Fenêtres

Lors d'intervention sur des façades de bâtiments ayant une valeur patrimoniale, les fenêtres anciennes, leur entretien et leur adaptation aux exigences phoniques et thermiques exigent une attention particulière. En effet, elles participent autant au décor intérieur qu'au dessin architectural de la façade.

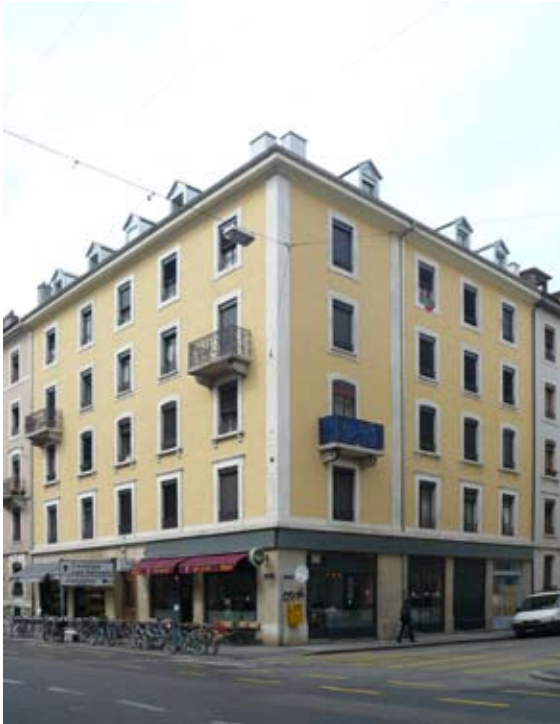
Description des fenêtres

Aspect thermique : U estimé : 5.5 W/m²K (simple vitrage)

Etat initial de la fenêtre : bon état, restauration possible

Démarche : conservation, restauration

Solution adoptée : changement du verre

Mise en œuvre : verre ancien (3 mm) remplacé
par verre phonique feuilleté (env. 8 mm) posé au mastic

Vue / partition des menuiseries : La vue est inchangée, toutefois il y a une légère perte de transparence due à l'augmentation de l'épaisseur du verre.

Aspect phonique : Sachant que le climat sonore acceptable dans une chambre à coucher en ville, la nuit, est de 30 dB, on constate une très bonne amélioration ; de nuit on gagne 32 dB lorsque la fenêtre est fermée (on passe de 57 dB à 25 dB).

Aspect thermique : Le changement du verre n'a pratiquement pas d'influence sur l'aspect thermique ; il est souhaitable que l'intervention soit complétée par l'ajustage des battues et la pose de joints.

La fenêtre ancienne est conservée et restaurée, seul le verre est changé ; les battues étaient suffisamment larges pour pouvoir poser les nouveaux verres, plus épais, sans les défoncer.

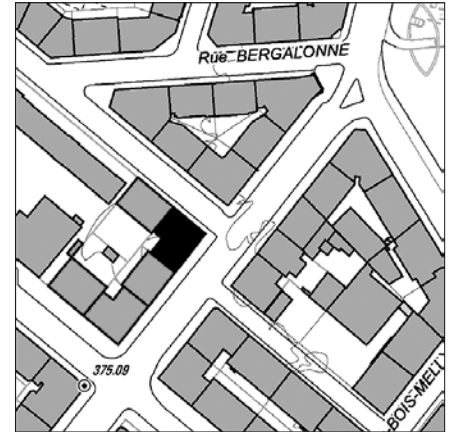
Remplacement du verre

8, rue de
l'École-de-Médecine
1205 Genève

Le système de la baie d'origine n'est pas modifié. De ce fait, sans la présence de fenêtre et double fenêtre, on ne peut pas mettre en place un effet de chicane, qui serait très utile dans cette rue bruyante.

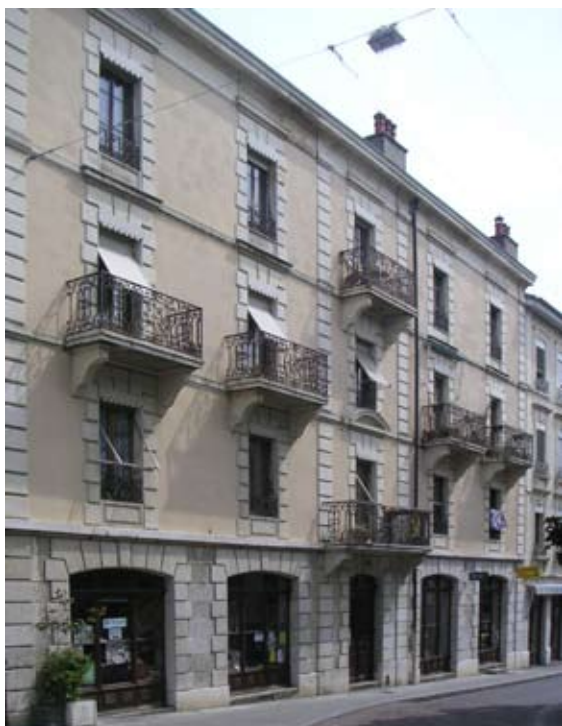
photo: Gil Chuat

Description des fenêtres

Type d'ouvertures : fenêtres, portes-fenêtres

Type d'huisseries : verticales, 2 ouvrants

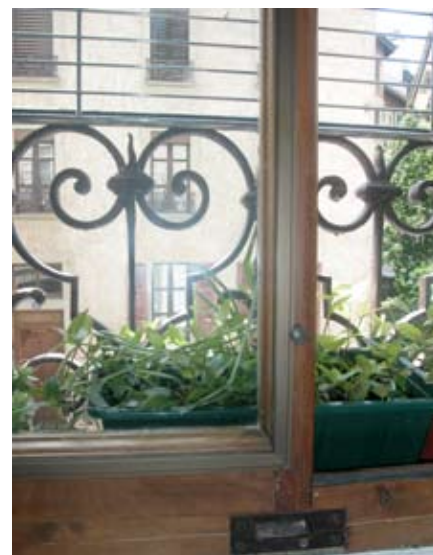
photo : Gil Chuaud

Cette solution permet de conserver la menuiserie et les vitres anciennes ; de plus, elle ne modifie pas l'aspect de la façade. A l'intérieur, le survitrage est à contre-jour et souvent masqué par un voilage, ce qui contribue à l'estomper. Sa mise en place est subordonnée à l'espace laissé entre la vitre et l'espagnolette ou la crémone existante. L'intervention est économique et réversible. Sa mise en œuvre est très aisée car le survitrage peut se poser sans échafaudage et être réalisé au coup par coup, par exemple à chaque changement de locataire.

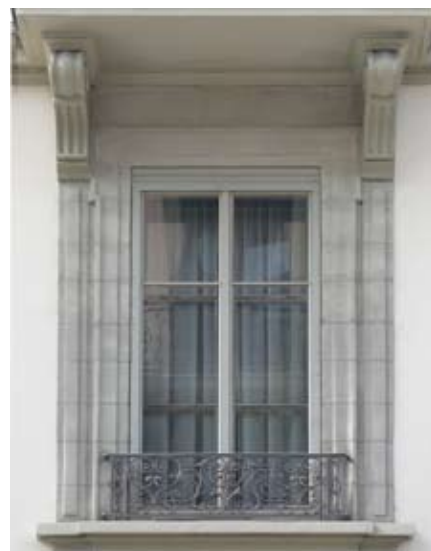
coupe de principe, sans échelle

Mise en œuvre de l'écran : fenêtre extérieure avec vitrage simple posée à fleur de la façade

Vue / partition des menuiseries : La fenêtre extérieure comporte un petit bois par ouvrant (un de moins que la fenêtre intérieure). La finesse des petits bois découle de l'utilisation d'un vitrage simple posé au mastic. Avec l'ajout d'un verre la perte de transparence est de 7 %, le champ de vision est légèrement diminué du fait que la fenêtre extérieure s'ouvre vers l'intérieur.

L'effet de chicane permet d'atténuer sensiblement les nuisances sonores. On peut regretter qu'aucun dispositif n'ait été prévu pour bloquer la nouvelle fenêtre en position entrouverte (chicane).

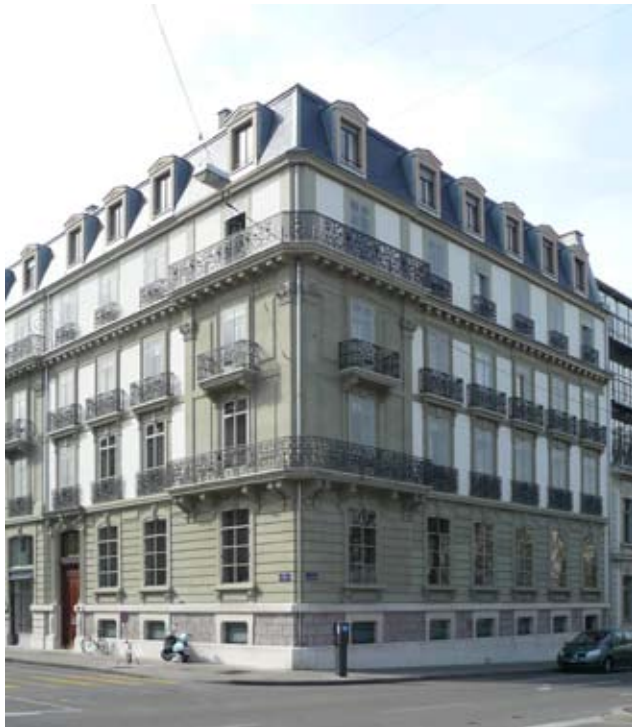
Double fenêtre extérieure

Aération-ventilation : La possibilité d'aération-ventilation est identique. Cette intervention a été réalisée sans joints afin de ne pas bouleverser l'environnement climatique sur la fenêtre (renouvellement d'air-humidité).

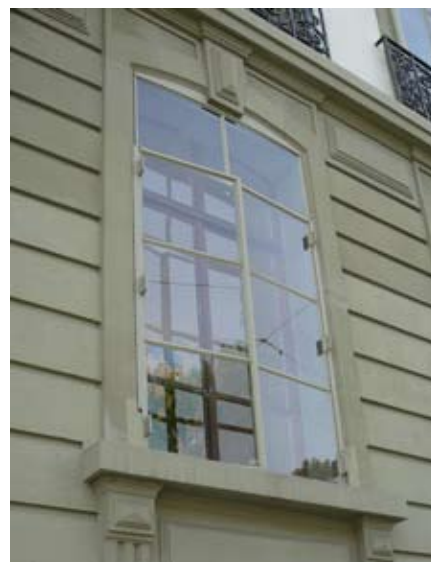
coupe de principe, sans échelle

Mise en œuvre de l'écran : fenêtre extérieure métallique
(en bois aux étages) avec vitrage simple,
posée à fleur de façade sans joints

Vue / partition des menuiseries : L'emploi du métal pour la fenêtre extérieure permet une construction particulièrement fine. Avec l'ajout d'un verre la perte de transparence est de 7 %.

L'effet de chicane permet d'atténuer sensiblement les nuisances sonores. On peut regretter qu'aucun dispositif n'ait été prévu pour bloquer la nouvelle fenêtre dans la position entrouverte (chicane).

L'ouverture vers l'extérieur n'est possible que lorsque la deuxième fenêtre n'empiète pas sur le domaine public. Il existe un certain nombre de fenêtres en bois s'ouvrant vers l'extérieur et par conséquent soumises aux intempéries (rue Charles-Galland) ; le métal offre une meilleure durabilité (rue des Granges).

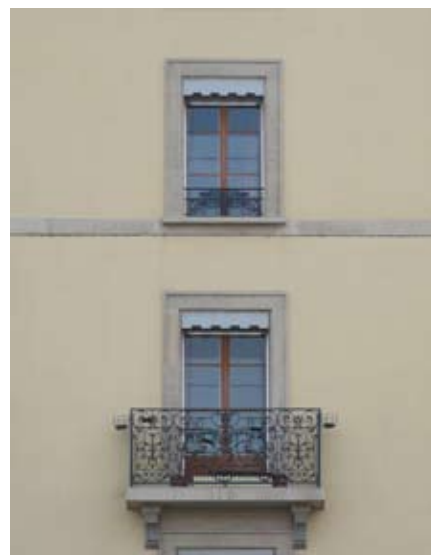
photo: Gil Chuat

Sa position à l'abri lui assure une grande durabilité. Elle est à contre-jour et souvent masquée par un voilage, ce qui contribue à l'estomper.

Sur le plan financier, une fenêtre intérieure en bois blanc à peindre, avec verre simple et sans petit bois, permet des économies de 30 à 50 % par rapport à une nouvelle fenêtre avec verre isolant.

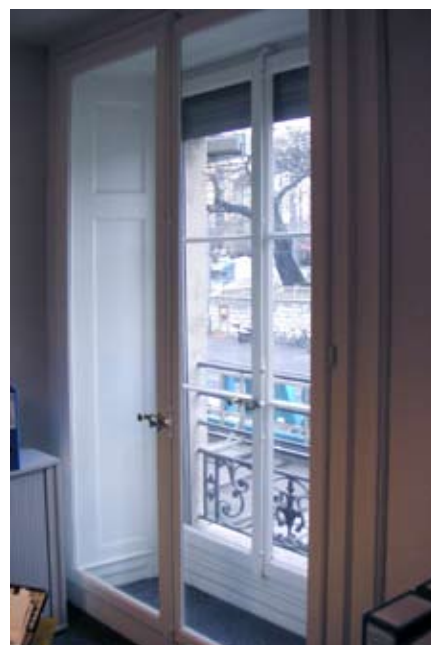
coupe de principe, sans échelle

Mise en œuvre de l'écran : fenêtre intérieure avec vitrage simple
posée sur le cadre intérieur de l'embrasure

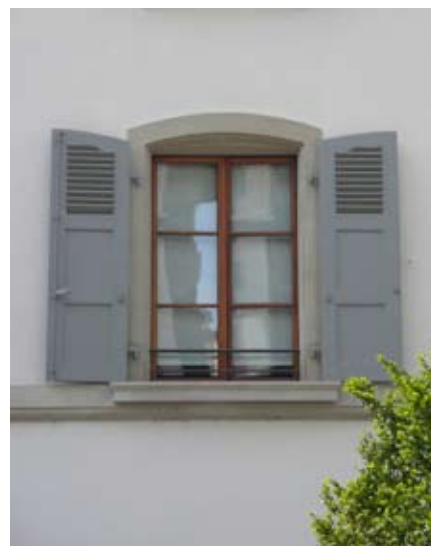
coupe de principe, sans échelle

La fenêtre a subi une transformation non négligeable, qui aboutit à une perte de substance. On a approfondi les battues et doublé l'épaisseur des vantaux de la fenêtre pour y intégrer un vitrage isolant. Mais, l'utilisation du mastic pour le scellement des nouveaux vitrages isolants diminue l'impact visuel de l'intervention.

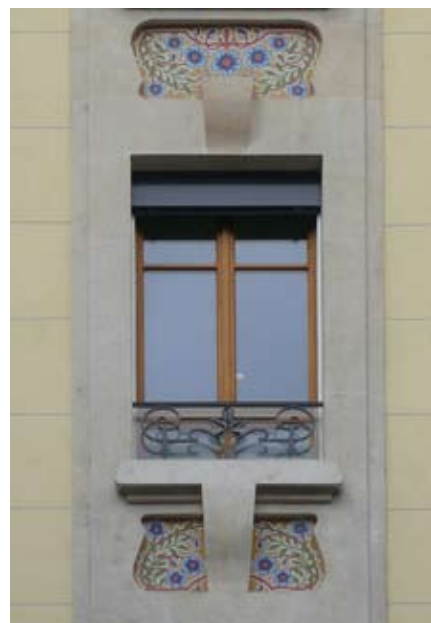
coupe de principe, sans échelle

L'incendie qui a précédé ces travaux et la présence d'une rue très bruyante ont motivé le choix du remplacement des fenêtres. Mais, en utilisant le matériau et la partition d'origine, on a contribué à intégrer l'intervention dans cette architecture du début du XX^e siècle.

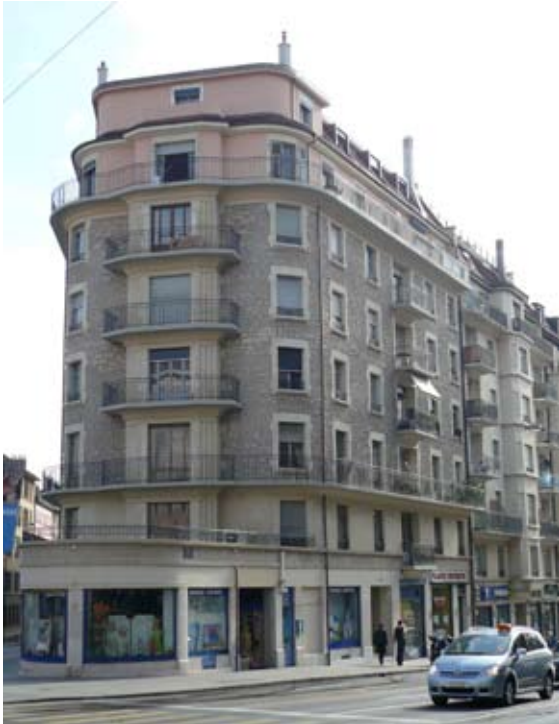
Remplacement de la fenêtre

En raison de l'état de dégradation des menuiseries en place, les fenêtres ont été remplacées. Toutefois, afin de garantir la cohérence architecturale de la façade, on a repris le matériau et la partition de la fenêtre d'origine.

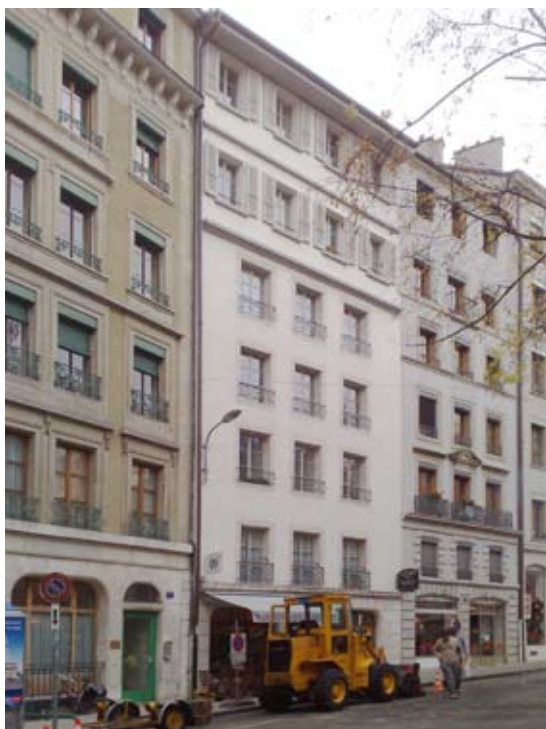
photo: GfH/Chuat

Le bâtiment comportait des fenêtres disparates et en très mauvais état dans les derniers étages. En raison de leur état de dégradation, les fenêtres ont été remplacées.

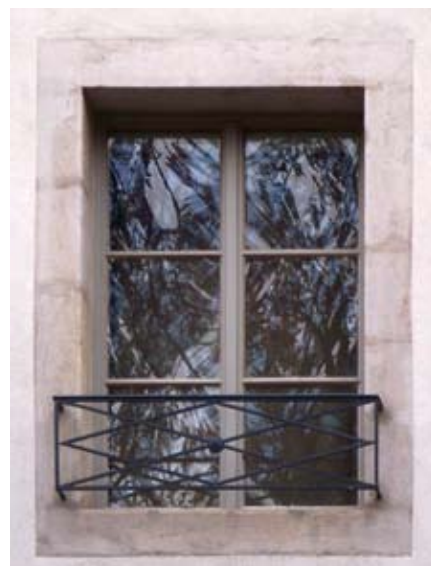
Toutefois, afin de garantir la cohérence architecturale de la façade, on a repris le matériau d'origine (bois peint) et une partition traditionnelle de la fenêtre, soit deux petits bois par ouvrant aux étages inférieurs et un seul dans la partie surélevée. La pose de nouveaux verres isolants respecte la pose traditionnelle au mastic.
