PRÉSENTATION FINALE

DGT – Octobre 2017

2RM sur voies bus Bilan final – Route des Jeunes

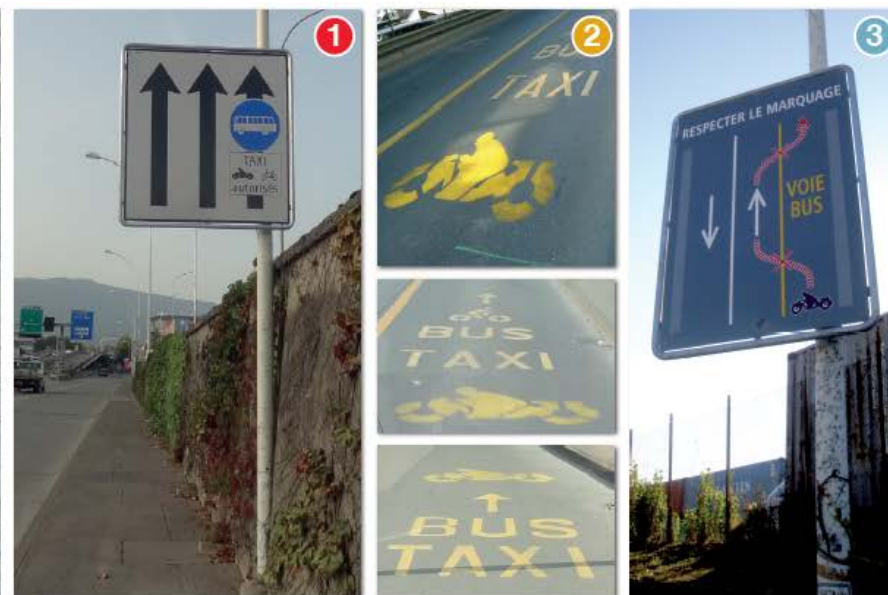
Signalisation mise en place

- 3 panneaux de signalisation verticale
 - 11 marquages au sol avec logo moto
 - 1 panneau vertical de rappel de la réglementation
- **La signalétique est répétée de nombreuses fois sur la voie bus**

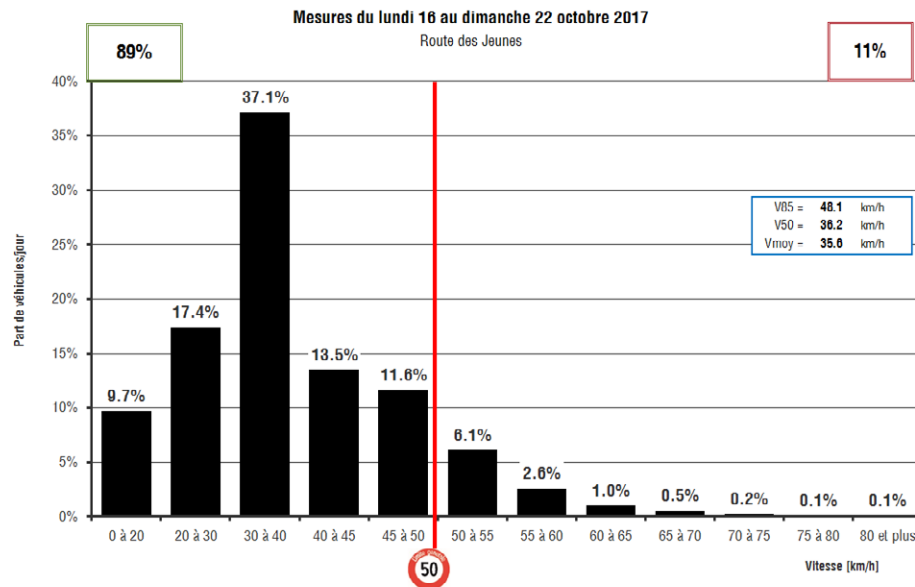
Voie TIM

- Les vitesses moyennes observées sont les mêmes que lors du bilan intermédiaire en août et sont relativement équivalentes sur les deux voies de circulation
- La différence principale vient des vitesses inférieures à 20km/h sur la voie TIM indiquant la présence de remontées de file d'attente par moment

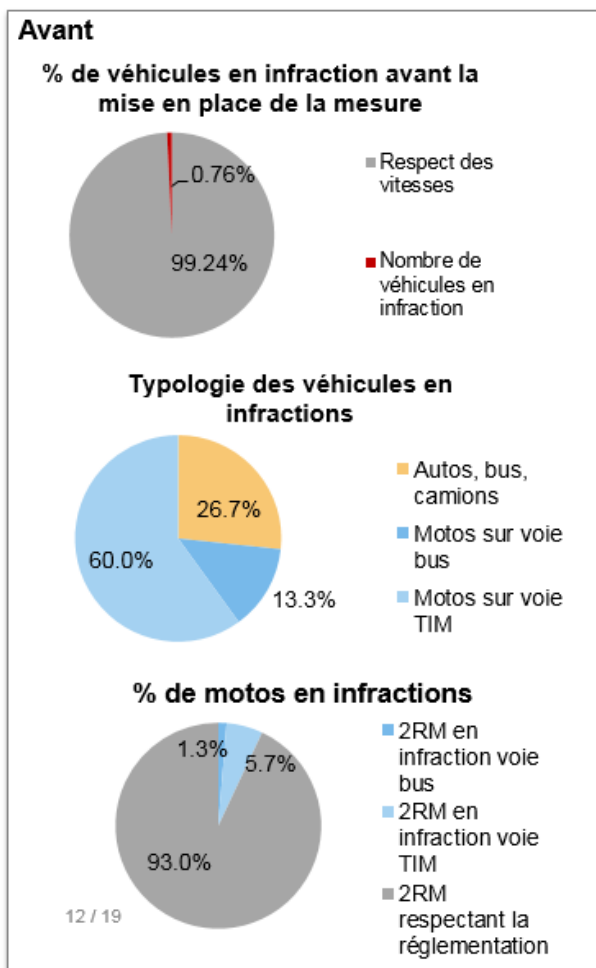
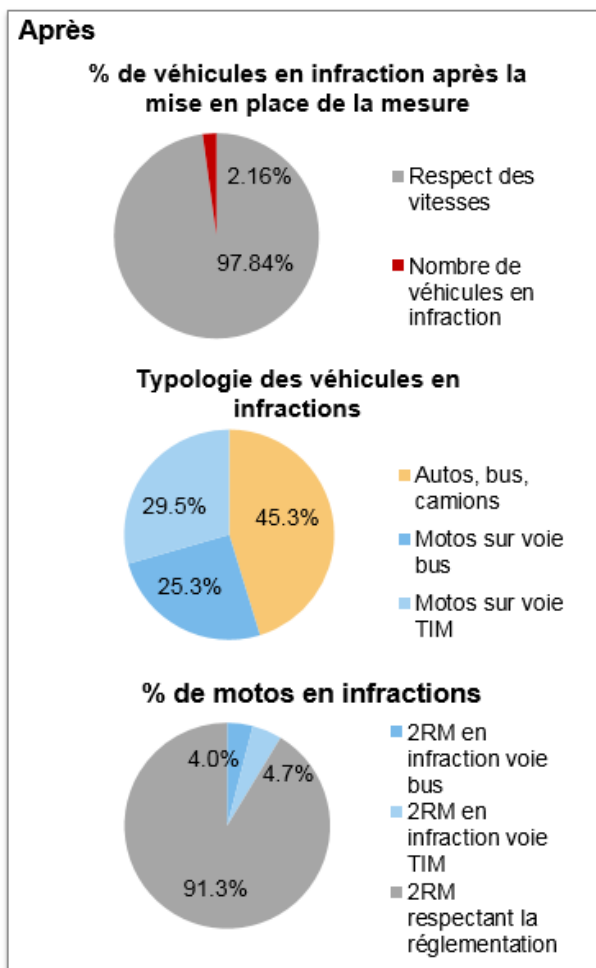
Au niveau du 8

- Le pourcentage total de véhicules en infraction est relativement stable avant et après l'ouverture de la voie bus aux deux roues motorisés (0.76% - 2.16%)
- Le pourcentage de motos en infraction est aussi relativement stable (7% - 8.7%)
- En revanche après l'ouverture de la voie bus, le pourcentage de motos en infraction circulation sur la voie bus est en augmentation (1.3% - 4%)

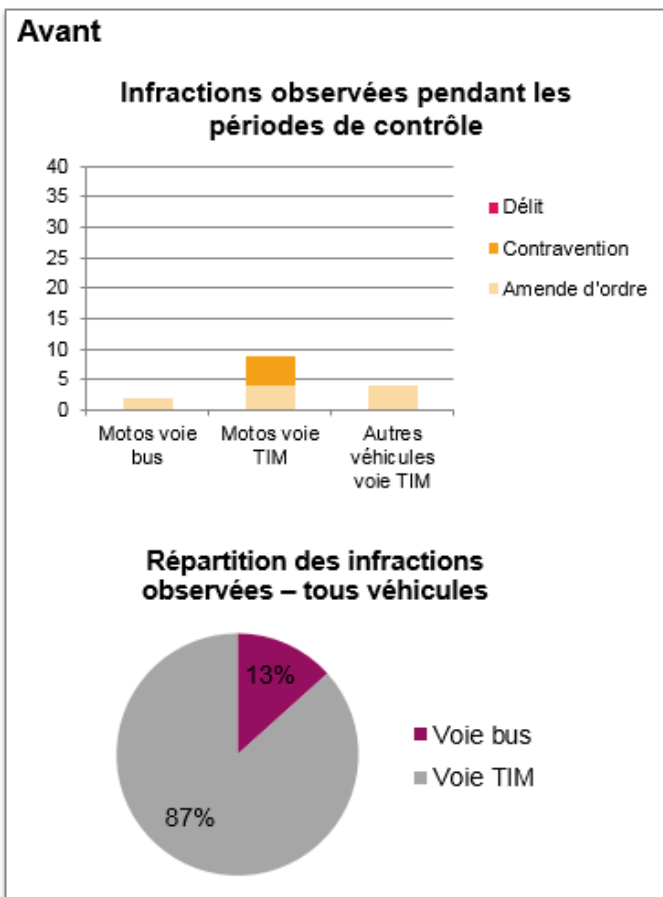
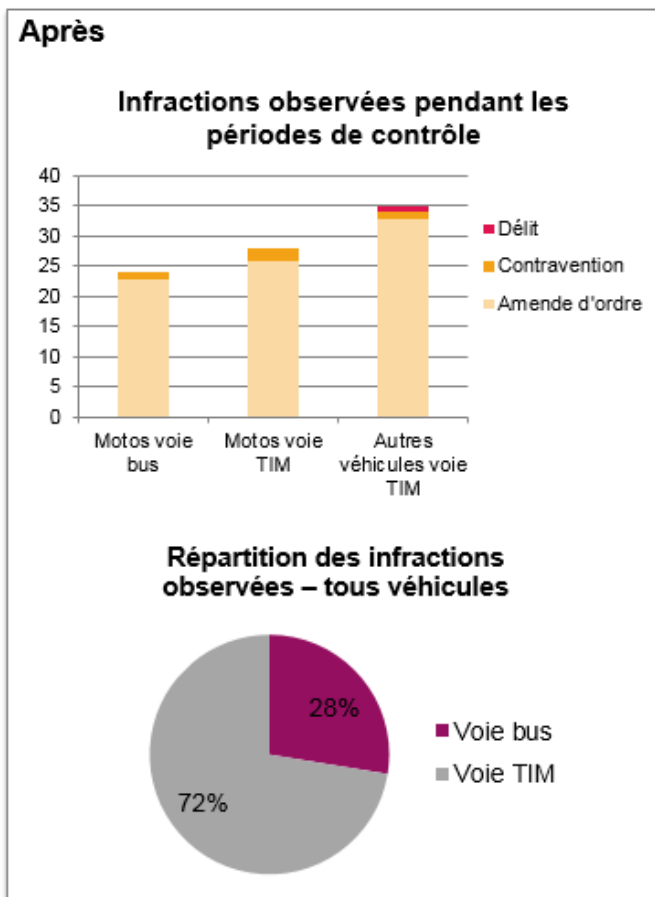
Au niveau du 8

■ Les infractions ont majoritairement lieu sur la voie TIM.

Rappel : le nombre de contrôle effectué après l'ouverture de la voie bus est plus important que le nombre de contrôle effectué avant.

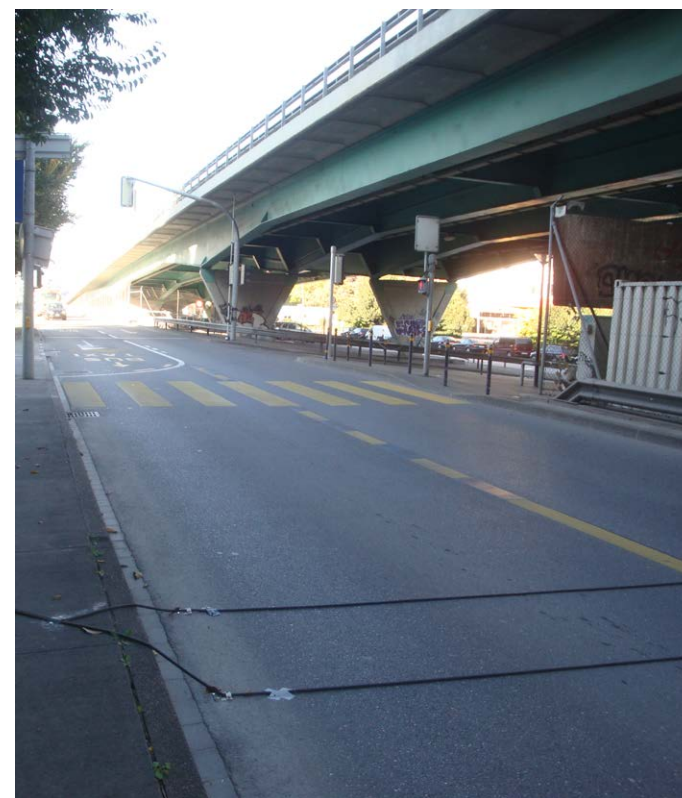
- **Aucun changement n'a été observé dans les comportements des deux roues motorisés entre le bilan intermédiaire en août et la campagne d'octobre.**
 - Les motos circulent généralement sur une seule voie. C'est en présence de file d'attente que les changements de voie peuvent être observés.
 - La mise en place d'un marquage discontinu autour du passage piéton est cohérent avec la longueur de la remontée de file d'attente et le comportement des motos
 - Les deux roues continuent cependant de changer de voies tout au long de la route des Jeunes malgré la présence de lignes continues.

- En situation fluide les motos circulent de façon rectiligne sur une seule voie de circulation
- En présence de remontée de file d'attente les changements de file vers la voie bus sont fréquentes.
- Une majorité de motos se rabattent sur la voie TIM en amont du giratoire pour éviter l'entrecroisement avec d'autres véhicules dans le giratoire

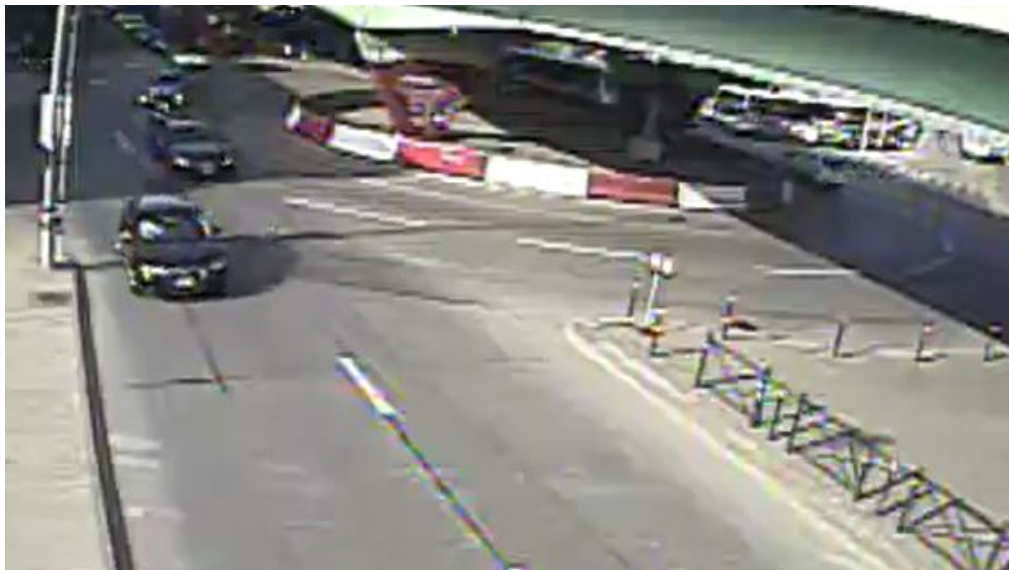
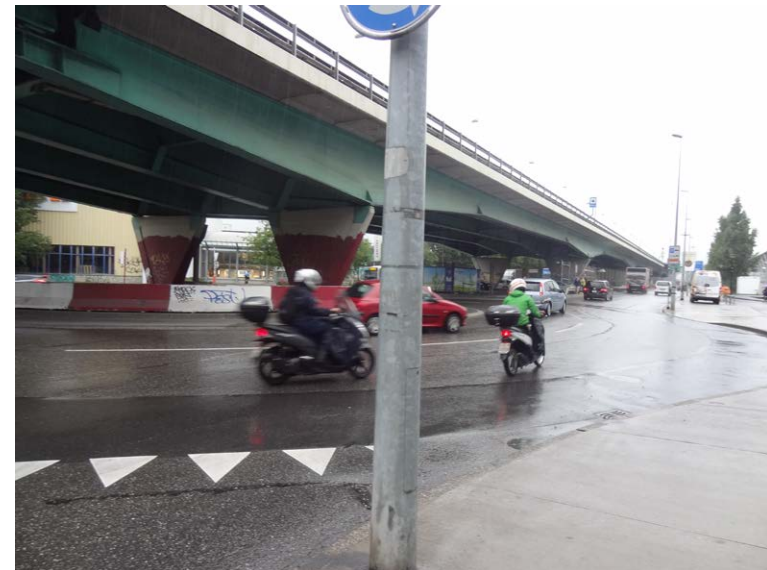
- Les entrecroisements sont potentiellement accidentogènes entre les motos qui s'engagent dans le giratoire Jeunes/Vibert depuis la voie de droite pour ensuite tourner à gauche en direction de l'avenue Vibert et les véhicules qui rentrent dans le giratoire sur la voie de gauche pour continuer tout-droit sur la route des Jeunes.
