Secteur :

Versoix – Lac rive droite

Etat 2021 et évolution depuis 2015

Titre	Secteur : Versoix – Lac rive droite. Etat 2021 et évolution depuis 2015
Objet / sujet	Etude de la qualité des rivières genevoises
Coordination	Sandra Rabello-Vargas
Autrices / Auteurs	Pierre-Jean Copin , Arielle Cordonier , Mathieu Coster , Ion Iorgulescu , Sandra Rabello-Vargas .
Service	Service de l'écologie de l'eau
Date	14/03/23
Nom du fichier	Rapport Versoix – Lac RD 2021 et évolution depuis 2015.docx
Statut	<input type="checkbox"/> Provisoire <input checked="" type="checkbox"/> Final
Photo de couverture	La Versoix
Distribution	Public
Visa

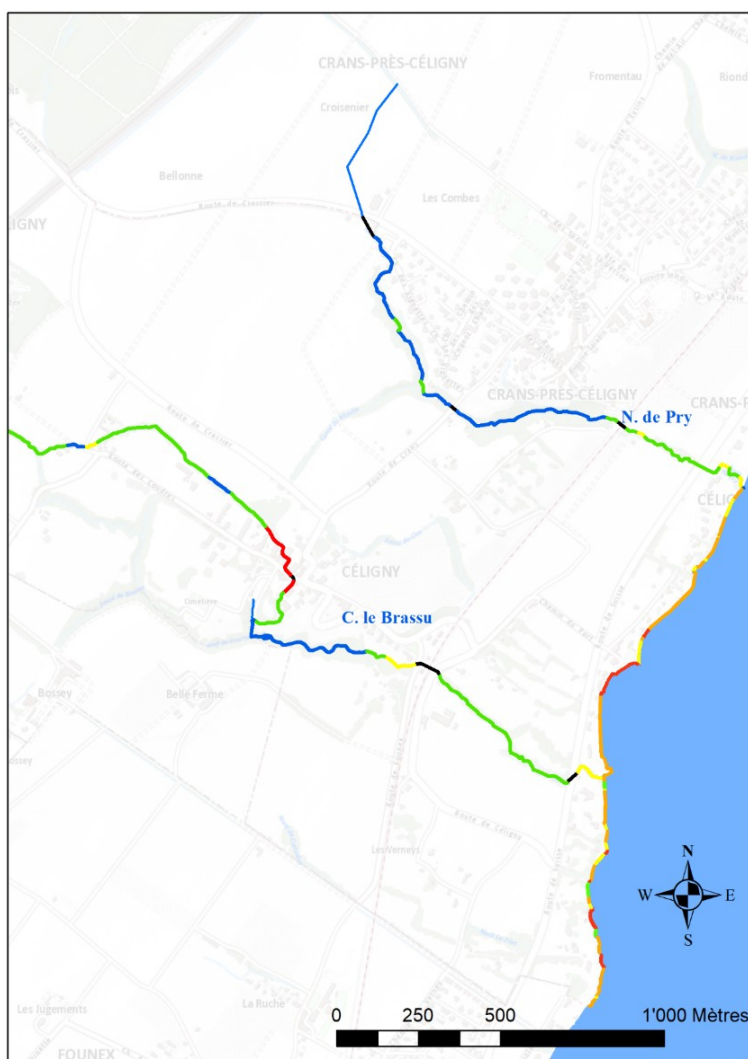
Figure 1a : Ecomorphologie des cours d'eau et des rives lacustres du secteur, partie nord
(Bleu = naturel/semi naturel, vert = peu atteint, jaune = très atteint, orange = très dégradé, rouge = artificiel, noir = mis sous terre)

Les figures 1a et 1b ci-après présentent l'état écomorphologique des cours d'eau et des rives du lac du secteur Versoix – Rive droite nord et sud. Ces cartes sont régulièrement mises à jour et sont disponibles sur le portail SITG [1].

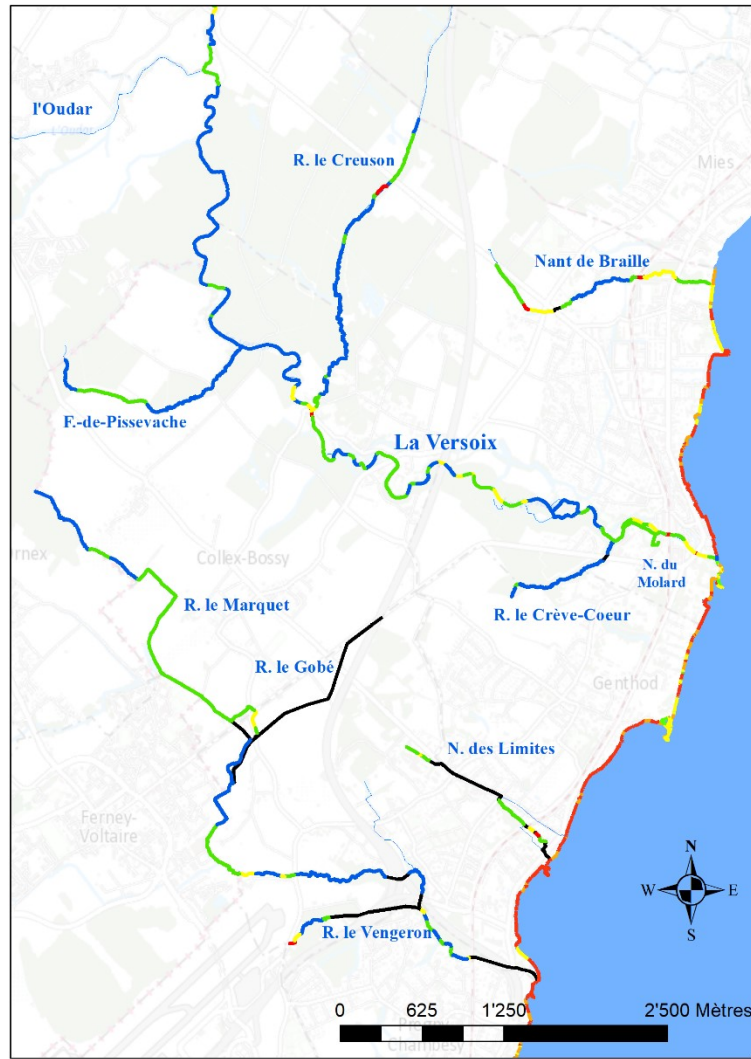
Figure 1b : Ecomorphologie des cours d'eau et des rives lacustres du secteur, partie sud
 (Bleu = naturel/semi naturel, vert = peu atteint, jaune = très atteint, orange = très dégradé,
 rouge = artificiel, noir = mis sous terre)

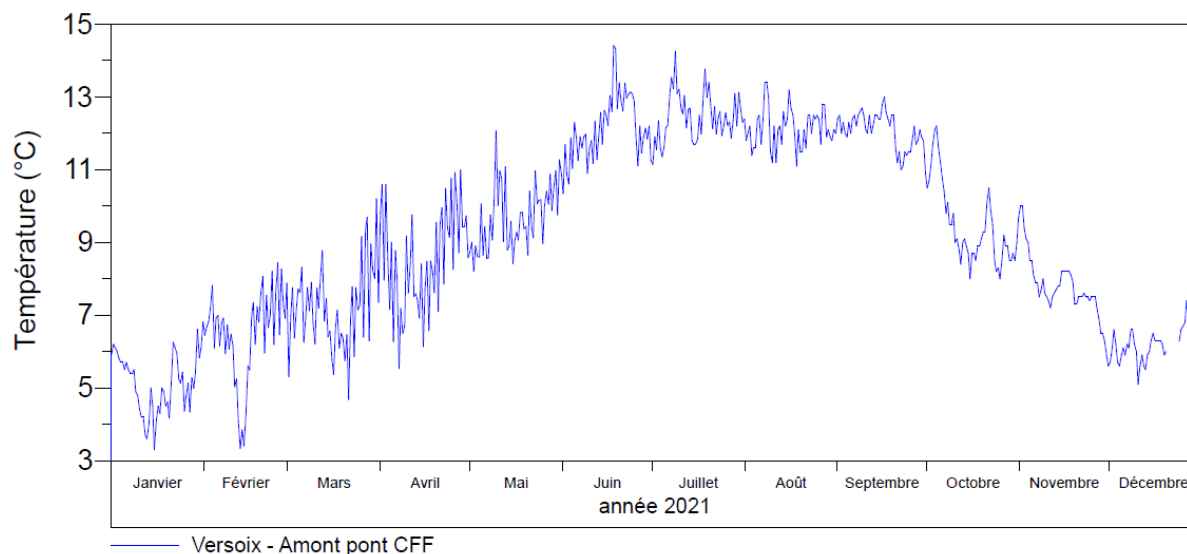
Figure 6 : Températures mesurées en continu dans la Versoix en 2021

Les températures de l'eau mesurées dans la Versoix sont présentées dans la figure ci-dessous. L'ensemble des données pour l'année 2021 est disponible au SECOE.

Sur son secteur aval, au niveau du pont CFF, la température de l'eau de la Versoix est restée fraîche tout au long de l'année en ne dépassant jamais les 14.5°C, conditions idéales pour le maintien des populations de salmonidés. Les températures estivales du mois de juillet sont restées environ 1.5°C plus basses qu'en 2020 grâce à l'été particulièrement frais et pluvieux de 2021.

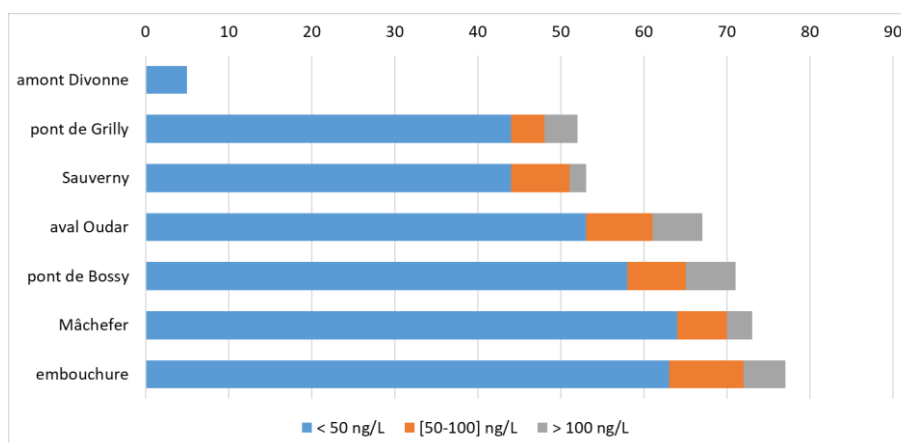
Figure 8 : Nombre de micropolluants d'origine domestique détectés sur les sept stations de la Versoix

En regardant de plus près les mesures des micropolluants pharmaceutiques, les concentrations mesurées sont majoritairement inférieures à 50 ng/L et ont donc peu d'influence sur le calcul de l'indice de qualité. Une analyse plus fine (Figure 8), nous permet toutefois d'observer l'augmentation du nombre de micropolluants mesurés entre la station amont Divonne et l'embouchure, mettant en évidence les rejets des deux stations d'épurations.

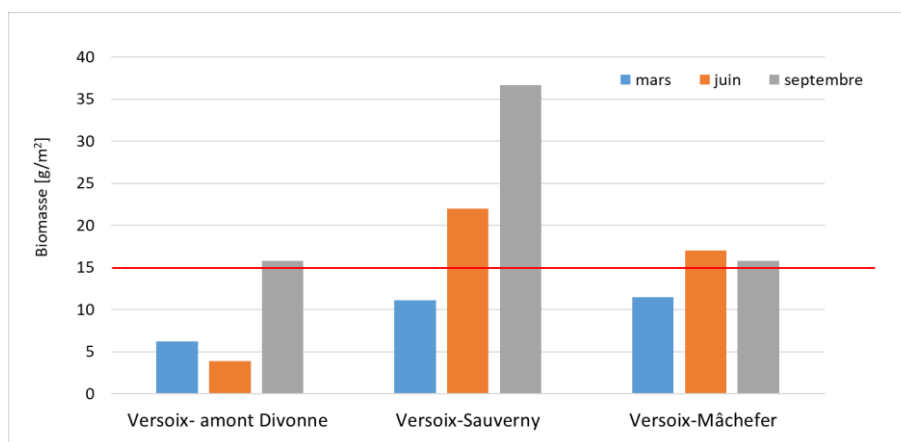
Figure 9 : Biomasse (poids humide) du macrozoobenthos dans trois stations de la Versoix en 2021

La figure 9 présente les résultats de la biomasse aux stations "amont Divonne", "Sauverny" et "Mâchefer", pour mars, juin et septembre 2021.

La biomasse se compose principalement du crustacé *Gammaridae*, du diptère *Simuliidae* et de l'éphémère *Baetidae*. La station Sauverny abonde en *Gammaridae*, très nombreux dans les bryophytes et les litières échantillonnés. La biomasse du macrozoobenthos mesurée dans ces trois stations n'est pas toujours suffisante pour permettre une croissance optimale des salmonidés. En effet, une biomasse inférieure à 15 g/m² (poids humide) est considérée comme limitante pour le développement des truites et des ombres [29].

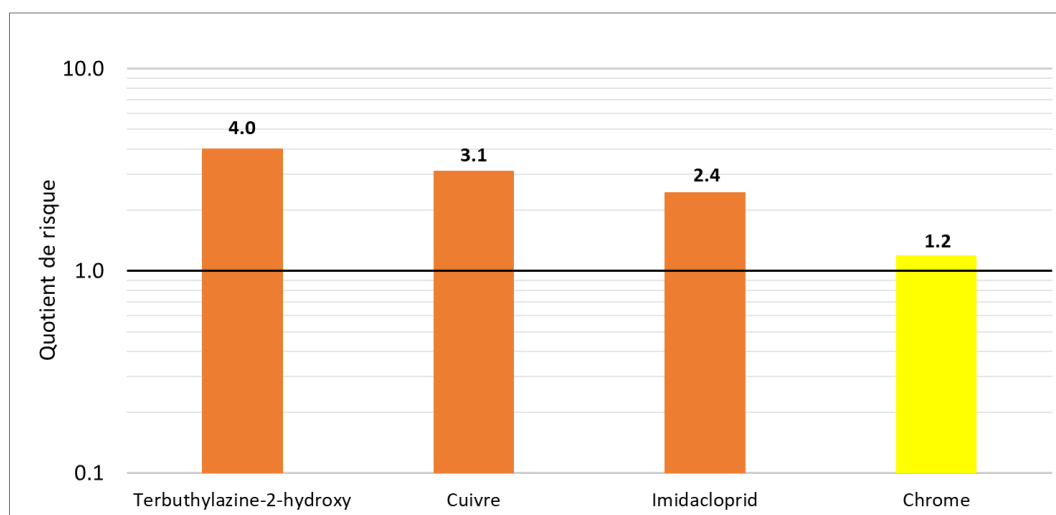
Figure 13 : Creuson, station "embouchure" - QR_{max} par substance

Concernant les deux stations du Creuson, le risque écotoxicologique est classé globalement comme "important". La pression anthropique de l'activité agricole entraîne un risque écotoxicologique. Plus particulièrement, c'est la terbuthylazine-2-hydroxy, un métabolite de l'herbicide terbuthylazine, et le cuivre qui présentent majoritairement le risque aux deux stations, tout au long de l'année (Figure 12). Pour la station "embouchure" du Creuson, l'insecticide imidacloprid s'ajoute (Figure 13). Comme discuté pour la Versoix, ce néonicotinoïde est interdit en Suisse depuis le 1^{er} juillet 2021 avec un délai d'utilisation fixé au 1^{er} juin 2022 [28].

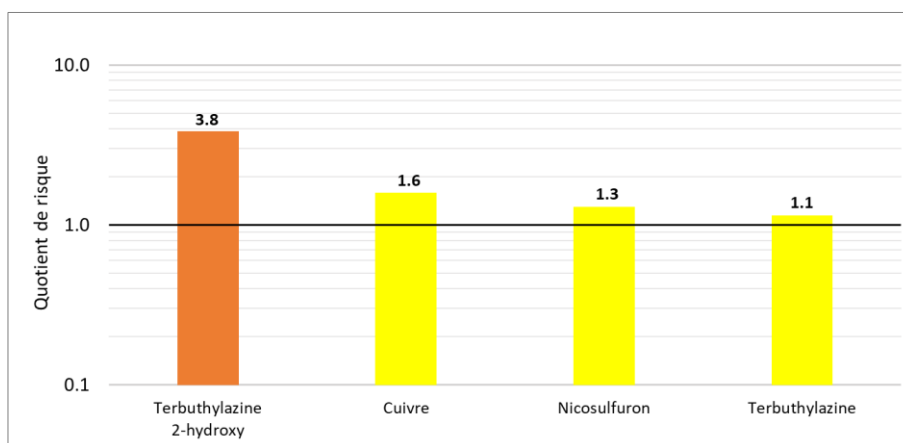
Figure 15 : Brassu, station "amont route de Suisse" – QR_{max} par substance

Au niveau du Brassu, le risque écotoxicologique est classé globalement comme "important". Il est induit par un "cocktail" d'herbicides et de cuivre qui présentent un risque, pour certains, plusieurs fois dans l'année (Figure 15). En particulier, c'est le métabolite de la terbuthylazine qui péjore principalement le risque.

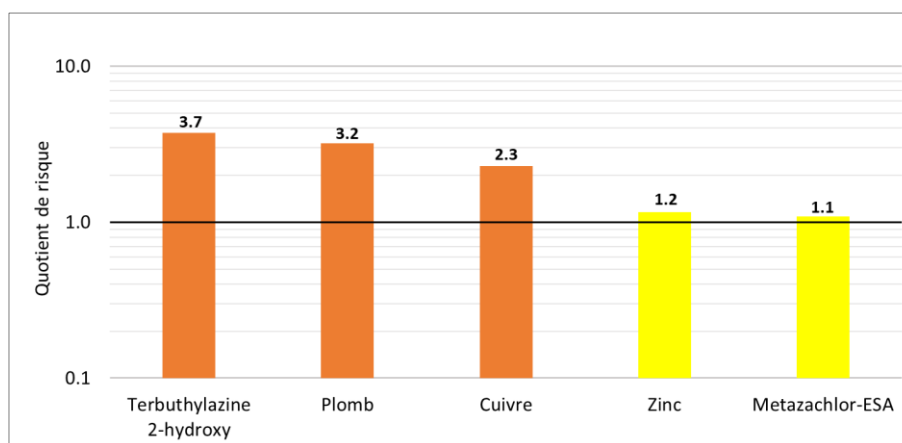
Figure 17 : Braille, station "aval bassin de rétention" – QR_{max} par substance

Le risque écotoxicologique global pour les deux stations du nant de Braille est classé comme "important". Il est induit, pour les deux stations, plusieurs fois dans l'année. A la station "aval bassin de rétention", la terbuthylazine-2-hydroxy, un métabolite de l'herbicide terbuthylazine, présente le risque le plus important suivi des métaux plomb et cuivre (Figure 17).

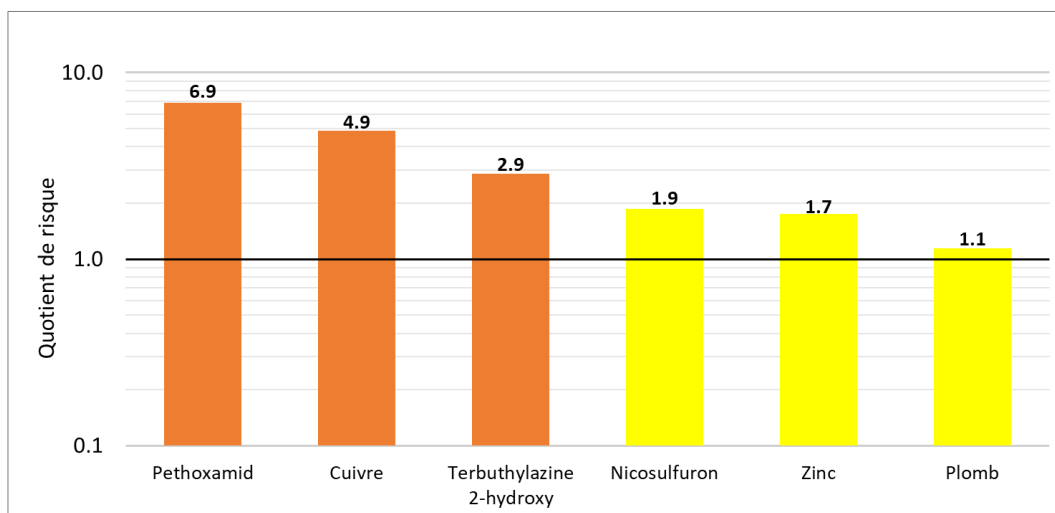
Figure 18 : Braille, station "amont route de Suisse" – QR_{max} par substance

Pour la station "amont route de Suisse" (Figure 18), le risque est péjoré principalement par l'herbicide pethoxamid mesuré lors d'une seule campagne de prélèvement (octobre). Le cuivre présente un risque plusieurs fois dans l'année.

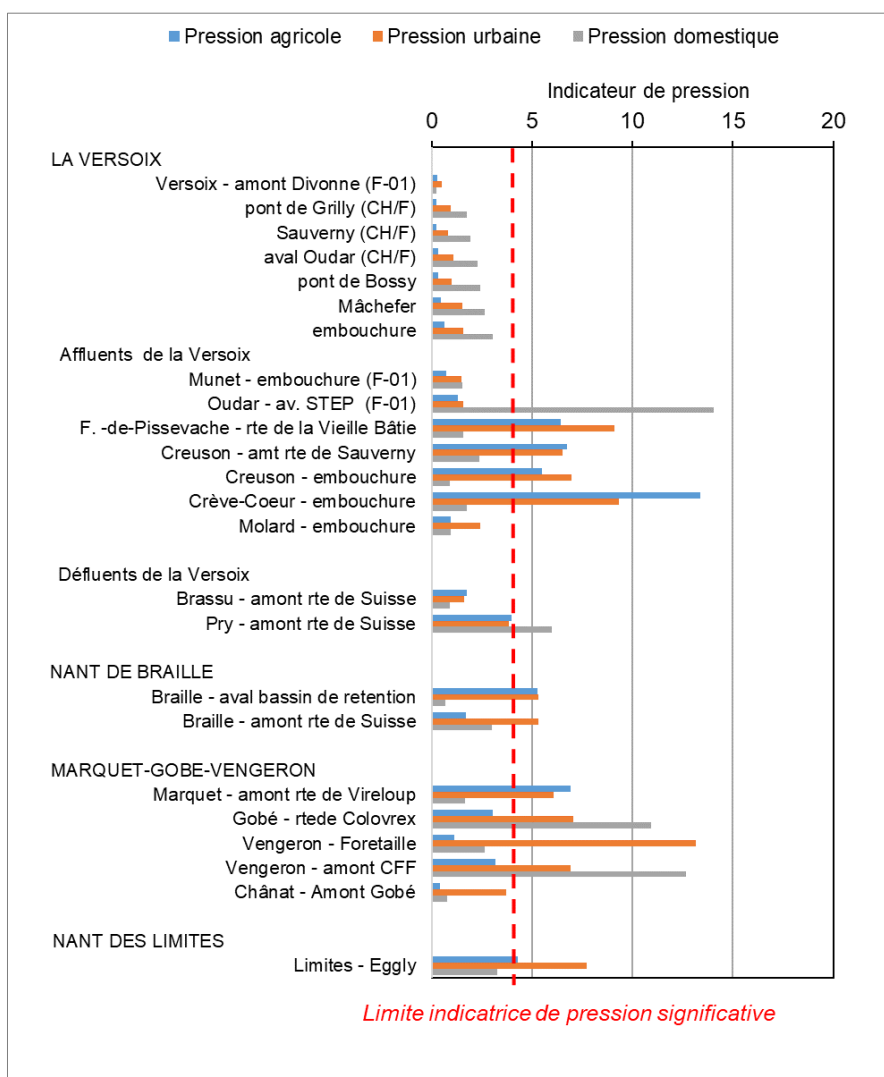
Figure 25 : Répartition des pressions agricole, urbaine et domestique pour le secteur "Versoix – Lac rive droite"

Pour la Versoix, on constate ainsi que les pressions agricole, urbaine et domestique augmentent graduellement au fur et à mesure de son cours même si elles restent globalement modérées. Les pressions sont principalement amenées par ses différents affluents nettement plus touchés ainsi que par les deux grandes zones urbaines traversées (Divonne-les-Bains et Versoix). Concernant le secteur Marquet-Gobé-Vengeron, les pressions sont plutôt de types urbaine et domestique avec l'influence de l'aéroport sur le Vengeron et de l'agglomération de Ferney-Voltaire sur le Gobé.
