Secteur Aire-Drize

Titre	Les stations du monitoring 2022. Secteur Aire - Drize
Coordination	Arielle Cordonier
Autrices / Auteurs	Pierre-Jean Copin Arielle Cordonier Mathieu Coster Ion Iorgulescu Beat Jermann Sandra Rabello-Vargas
Service	Service de la protection des eaux et des milieux aquatiques
Date	24.04.2023
Table des matières des cours d'eau et des stations	<p>Secteur Observatoire</p> <ul style="list-style-type: none"> • Léman, Pâquis • Rhône, Chancy • Arve, Pont de Zone (F-74) • Arve, Ecole de médecine • Allondon, embouchure • Versoix, amont pont CFF <p>Secteur Aire – Drize</p> <ul style="list-style-type: none"> • Aire, Théréns (F-74) • Aire, pont de Certoux • Aire, aval Lully • Aire, ancien canal • Aire, Les Adoits • Aire, Le Paradis • Aire, aval ZIPLO • Aire, pont du Gué • Arande, ch. de Lathoy (CH/F) • Ternier, amont St. Julien (F-74) • Folle, amont Gd Nant (F-74) • Grand Nant, amont Malchamps (F-74) • Voiret, embouchure • Lissole, amont busage • Maraîchet, rte de Gratillet • Drize, Evordes • Drize, Rivolette • Drize, Grange-Collomb • Clef, amont Archamps (F-74) • Archamps, amont Clef (CH/F) • Bistoquette, Pré-de-l'œuf • Marais, L'Hôpital (F-74) • Marais, Marsillon • Mara

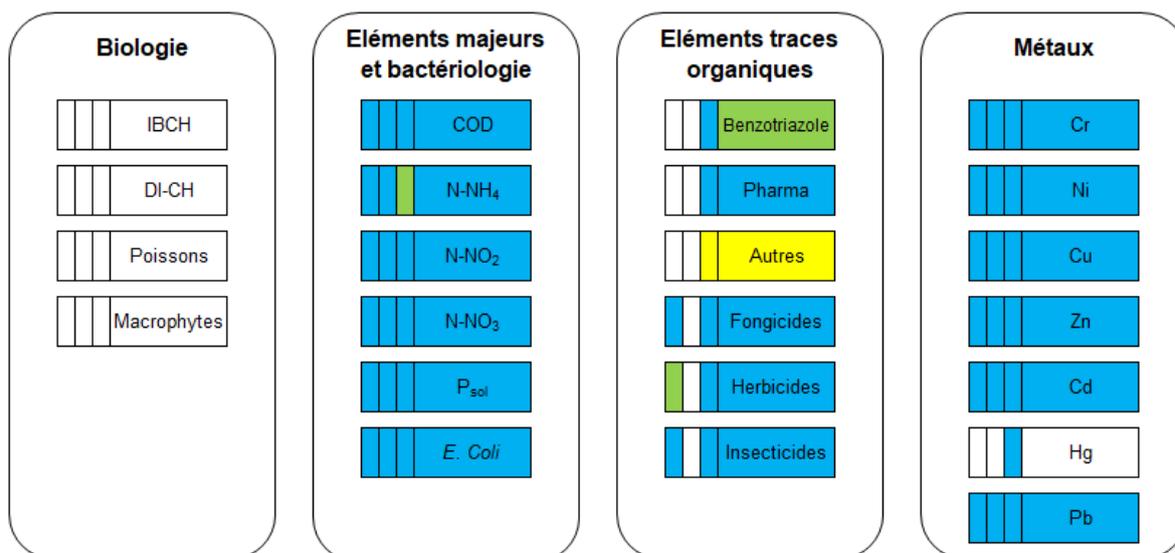
Station : Pâquis

La qualité de l'eau à cette station est caractérisée par un indicateur bactériologique et des indices physico-chimiques globalement très bons. Les concentrations de sucres synthétiques et de caféine sont responsables de la dégradation de l'indicateurs "autres". Il n'y a aucun risque écotoxicologique induit par les éléments traces organiques et par les métaux.

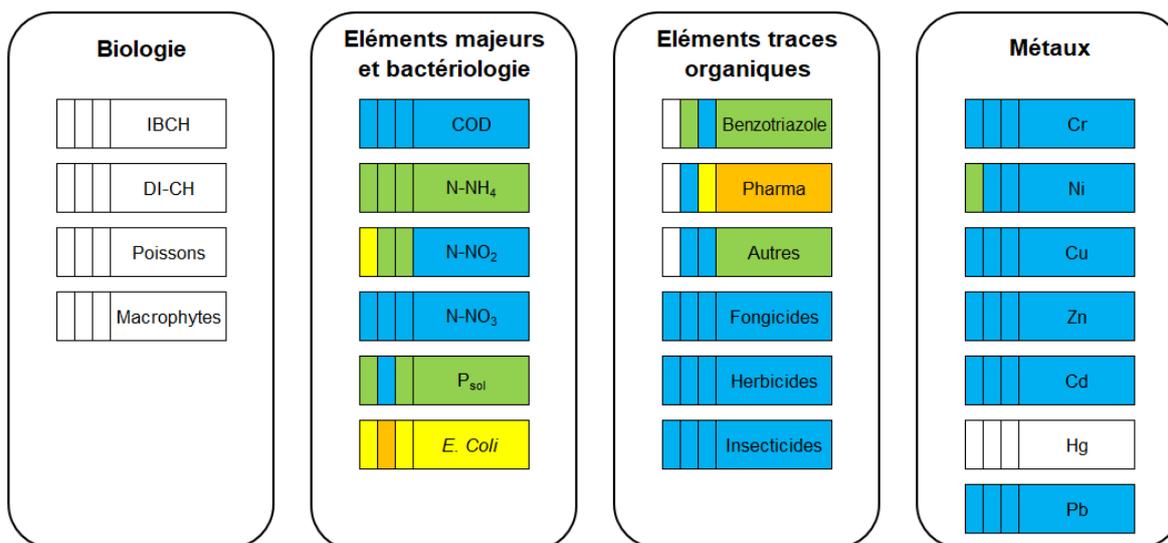
Rivière : RHONE
 Station : Chancy (RG)

L'évaluation de la qualité physico-chimique est globalement bonne. L'indicateur "Pharma" met en évidence la pression provenant de l'activité humaine, issue principalement des stations d'épuration. Il n'y a aucun risque écotoxicologique induit par les éléments traces organiques et par les métaux.

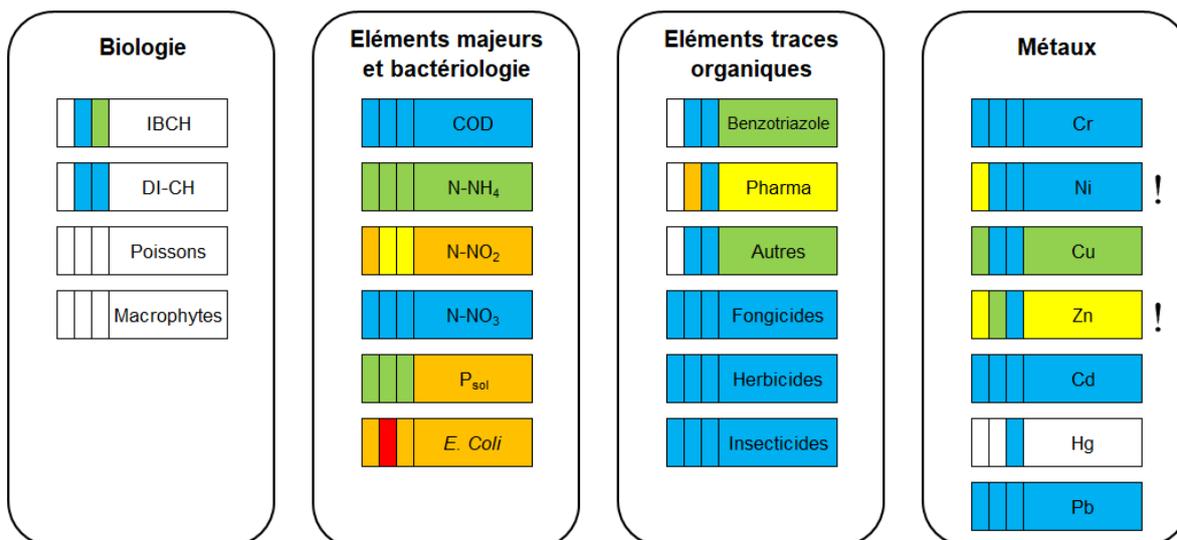
Rivière : ARVE
 Station : Pont de Zone (F-74)

La surveillance des paramètres physico-chimiques et bactériologique de l'eau de l'Arve peu avant son entrée sur le territoire Suisse met en évidence l'impact de la vallée de l'Arve. Les concentrations de résidus pharmaceutique, de nitrite et d'*E.Coli* sont insatisfaisantes. Les éléments traces organiques ne présentent aucun risque écotoxicologique contrairement à 2 métaux : le nickel et le zinc.

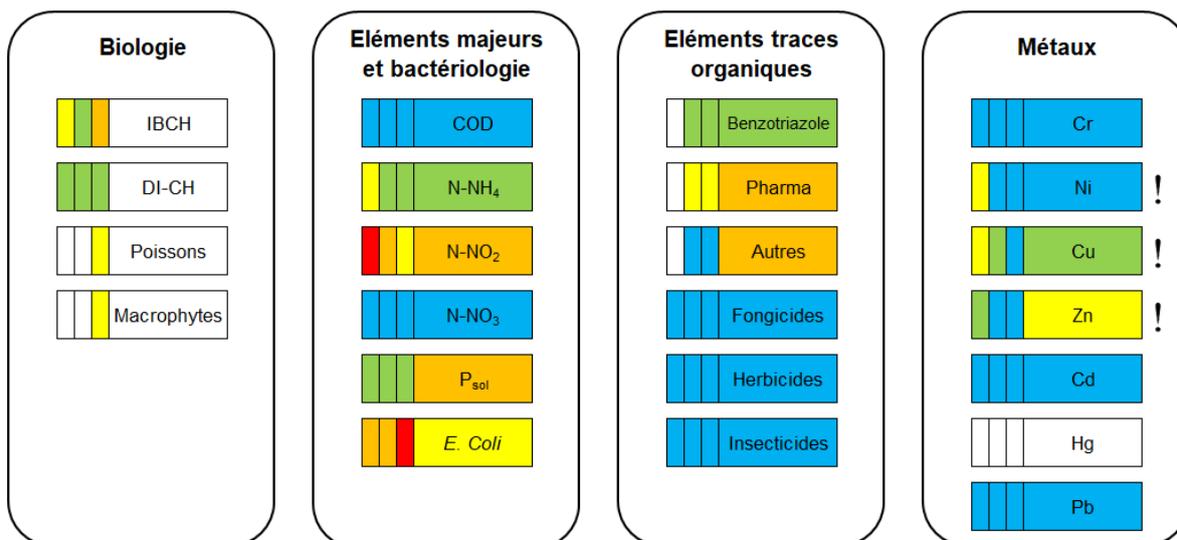
Rivière : ARVE
 Station : Ecole de médecine

La surveillance des paramètres physico-chimiques à cette station met en évidence une pression de type domestique. Les indicateurs "Pharma" et "ortho-phosphate" qualifiés d'insatisfaisants sont spécifiques aux eaux usées en provenance des STEP de Villette et d'Ocybèle. Les éléments traces organiques ne présentent aucun risque écotoxicologique contrairement à 3 métaux : le nickel, le cuivre et le zinc.

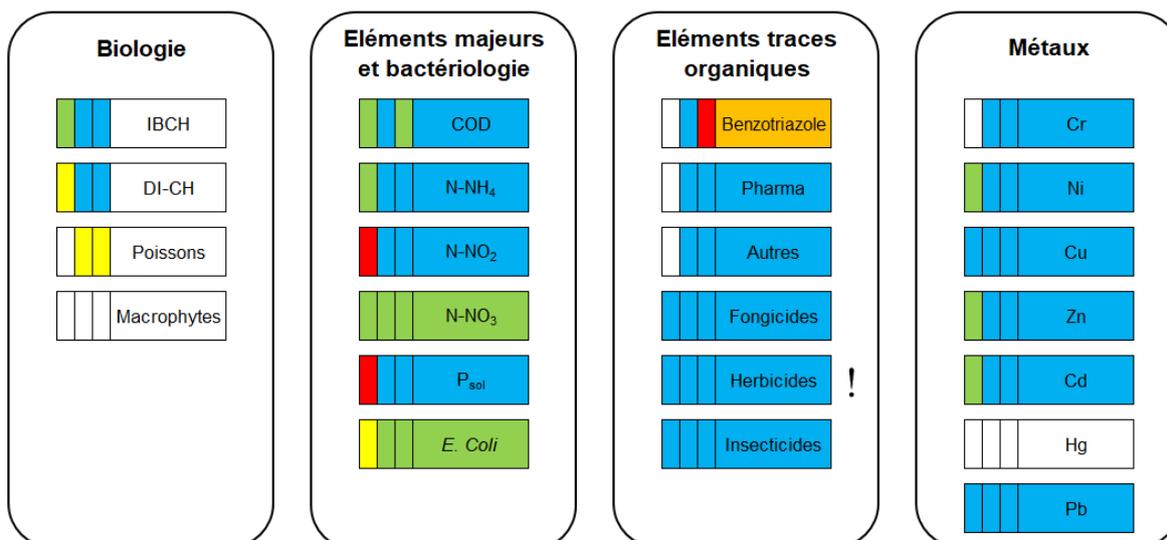
Rivière : ALLONDON
 Station : Embouchure

Les indicateurs physico-chimiques et bactériologique à l'embouchure de l'Allondon font état d'une eau de bonne à très bonne qualité. Néanmoins, l'indicateur benzotriazole est médiocre à cause des concentrations mesurées tout au long de l'année en tolyltriazole et benzotriazole avec en plus deux pics importants en juin et en décembre. Les concentrations mesurées de l'herbicide propyzamide et d'un métabolite de l'herbicide terbutylazine présentent un risque écotoxicologique.

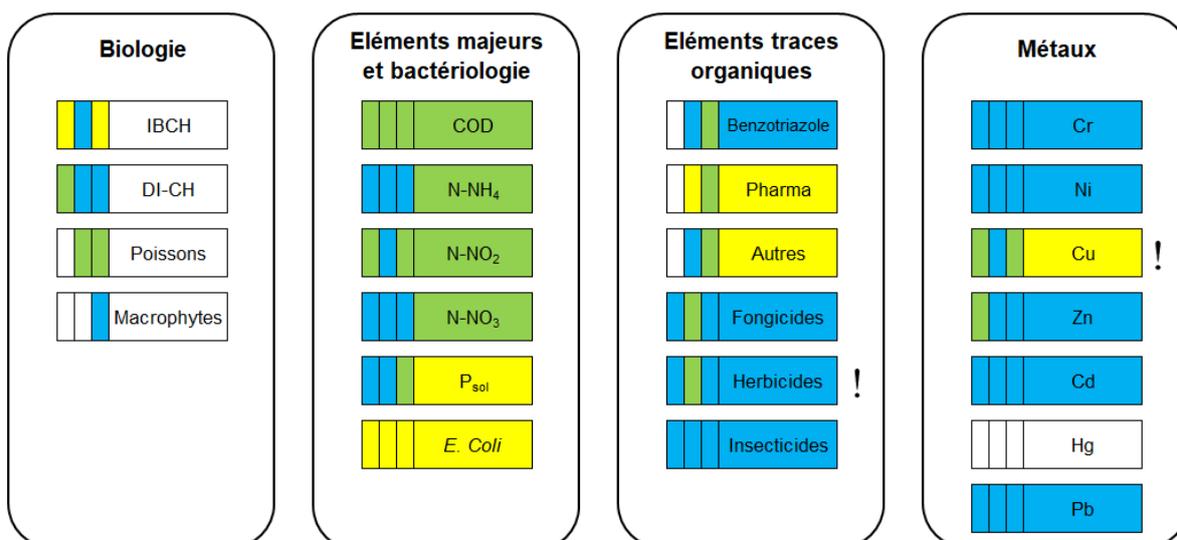
Rivière : **VERSOIX**
 Station : **Amont pont CFF**

Les indicateurs physico-chimiques et bactériologique mettent en évidence des pressions d'origines domestique et agricole. Les concentrations mesurées en cuivre et plusieurs herbicides dont le flufenacet, le nicosulfuron, la terbuthylazine et un de ses métabolites présentent un risque écotoxicologique.

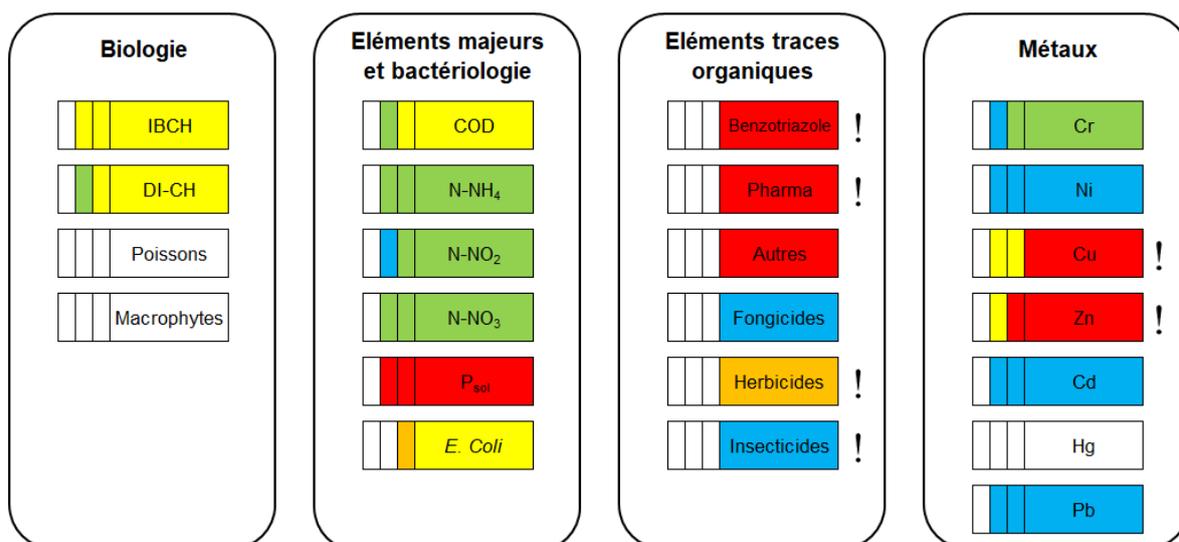
Rivière : AIRE
 Station : Thérrens (F-74)

Les indices biologiques n'atteignent toujours pas les objectifs écologiques de l'OEau. La morphologie du lit et les habitats étant naturels et diversifiés, c'est la qualité de l'eau qui demeure limitante pour obtenir le bon état écologique.

La qualité physico-chimique de l'eau est mauvaise. Les eaux domestiques provenant de la STEP de Neydens sont identifiées par les indicateurs benzotriazole, pharma, autres et ortho-phosphate. Les pressions agricoles et urbaines sont identifiées par le duo cuivre / zinc et par les herbicides. Il y a un risque écotoxicologique induit par le PFOS, plusieurs substances pharmaceutiques dont le diclofénac, plusieurs herbicides et insecticides, dont le fenoycarb avec un risque important, et plusieurs métaux.

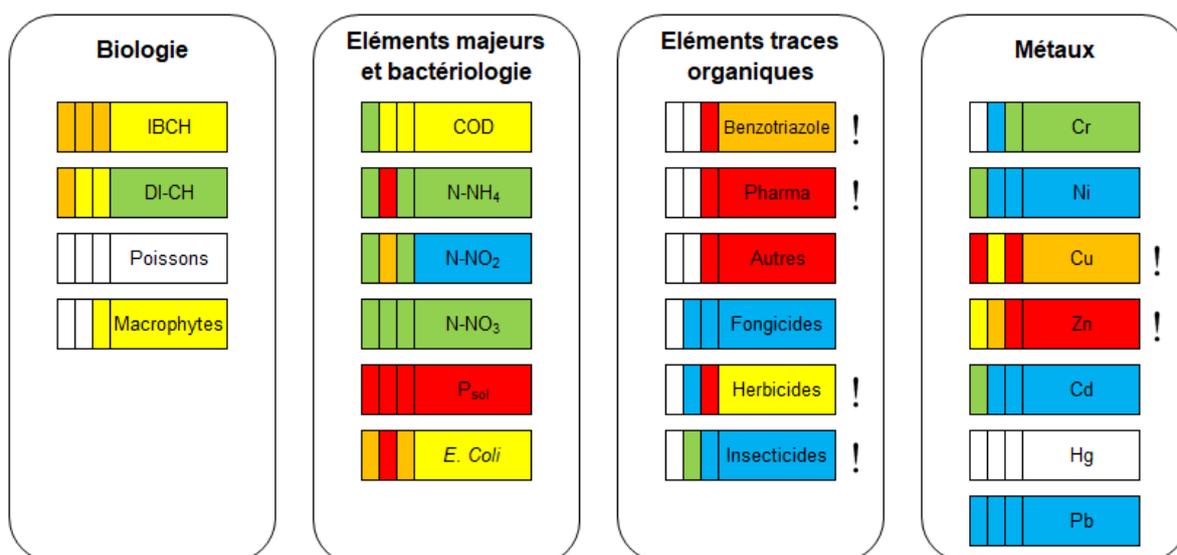
Rivière : AIRE
 Station : pont de Certoux

Le macrozoobenthos et les diatomées ont été prélevés en février uniquement, dans le nouveau tronçon renaturé durant le chantier Aire 4. Des espèces sensibles et 19 (IBCH) et 20 (DI-CH) taxons l'avaient déjà colonisé. La qualité physico-chimique de l'eau est néanmoins mauvaise. Les eaux domestiques provenant de la STEP de Neydens sont identifiées par les indicateurs benzotriazole, pharma, autres et ortho-phosphate. Les pressions agricoles et urbaines se distinguent par le duo cuivre/zinc et par les herbicides. Les concentrations mesurées de bisphénol A, des substances pharmaceutiques comme le diclofenac et l'ibuprofène, du métabolite de l'herbicide terbuthylazine, de l'insecticide imidacloprid et des métaux cuivre et zinc présentent un risque écotoxicologique.

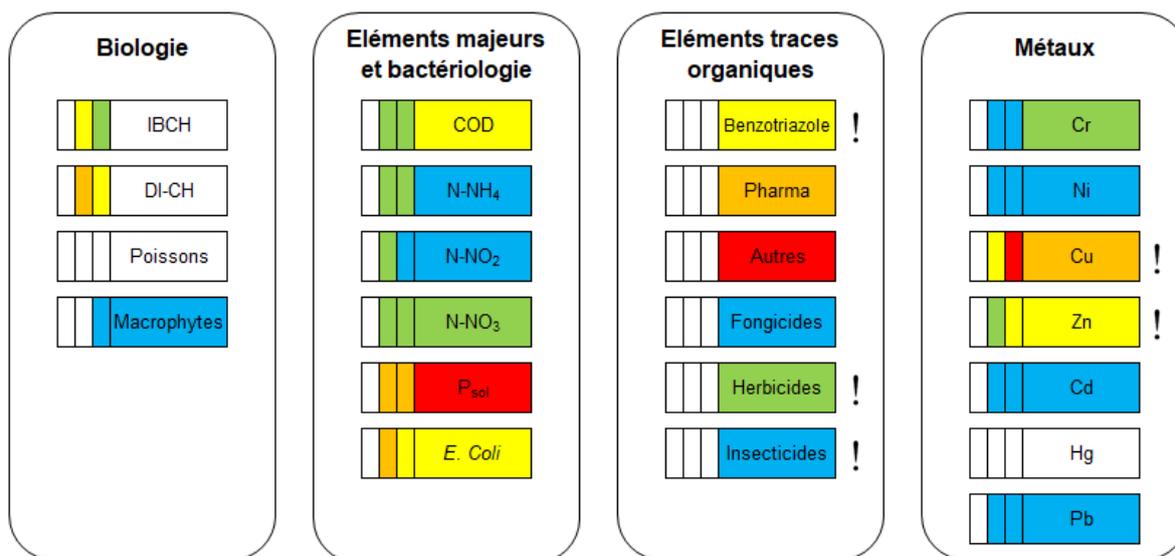
Rivière : AIRE
Station : aval Lully

La renaturation du secteur et l'entretien de la végétation rivulaire qui conserve les milieux ouverts permet de maximiser la diversité de la végétation du lit et des berges. La qualité physico-chimique de l'eau est meilleure qu'à l'amont mais reste mauvaise. Les eaux domestiques provenant de la STEP de Neydens sont encore visibles via les indicateurs benzotriazole, pharma, autres et ortho-phosphate. Le duo cuivre/zinc suggère également la présence d'eaux urbaines. Les substances présentant un risque écotoxicologique sont le PFOS, avec un risque important, certains herbicides, un insecticide, le fenoxycarb avec un risque important, et les métaux cuivre et zinc.

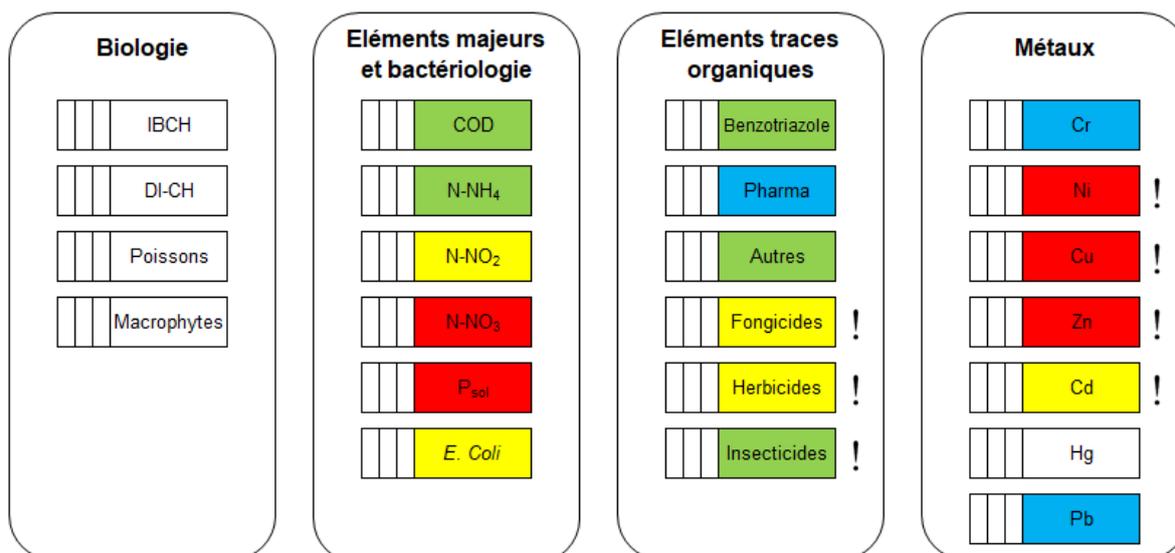
Rivière : AIRE
 Station : ancien canal

La qualité physico-chimique à cette station est mauvaise en raison de l'activité maraîchère de la plaine de l'Aire alimentant le canal en eau. Les concentrations en nutriments, phytosanitaires et métaux sont responsables de ce diagnostic. Des substances d'origine agricole comme le fongicide metrafenone, plusieurs herbicides et l'insecticide imidacloprid ont été mesurées à des concentrations induisant un risque écotoxicologique. Plusieurs métaux présentent également un risque écotoxicologique, certains, comme le cuivre et le zinc, tout au long de l'année.

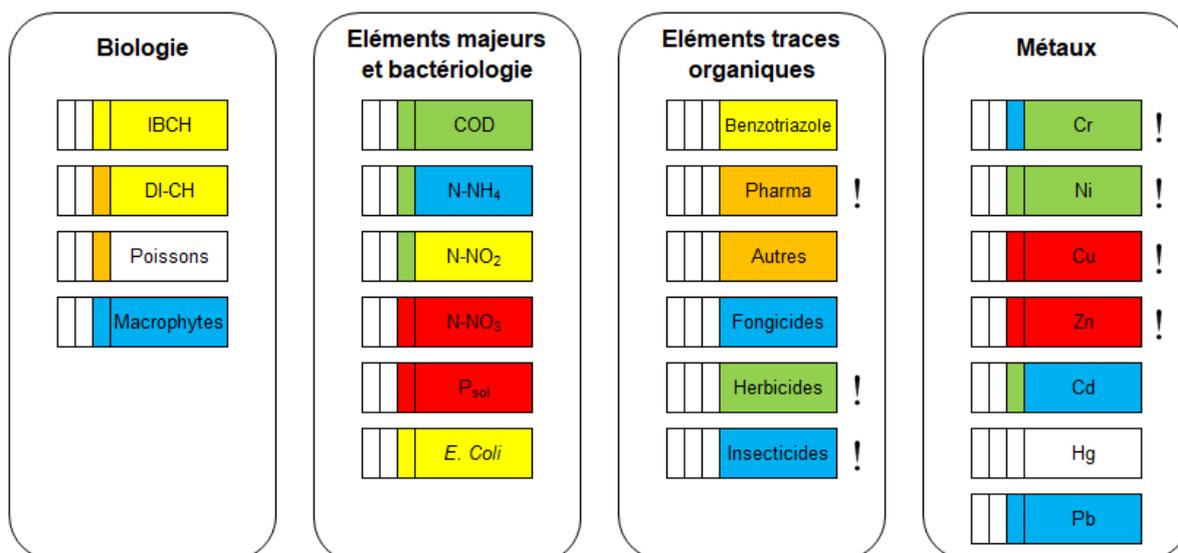
Rivière : AIRE
Station : Les Adoits

Le macrozoobenthos et les diatomées diagnostiquent un état biologique moyen. La morphologie du lit et les habitats étant naturelle et diversifiés, c'est la qualité de l'eau qui demeure limitante pour obtenir le bon état écologique. La valeur de la végétation rivulaire est diagnostiquée comme très importante et montre l'effet extrêmement positif de la renaturation et de l'entretien des milieux sur ce compartiment biologique. Les indicateurs physico-chimique font état d'une mauvaise qualité et mettent en évidence une pression domestique venant de l'amont (STEP de Neydens) ainsi qu'une pression agricole venant de la surverse du canal de l'Aire. Au niveau du risque écotoxicologique, le diclofénac, un métabolite de l'herbicide terbuthylazine et l'insecticide imidacloprid ont des concentrations mesurées pouvant impacter la faune et la flore aquatique. Plusieurs métaux, dont le cuivre et le zinc tout au long de l'année, présentent un risque écotoxicologique.

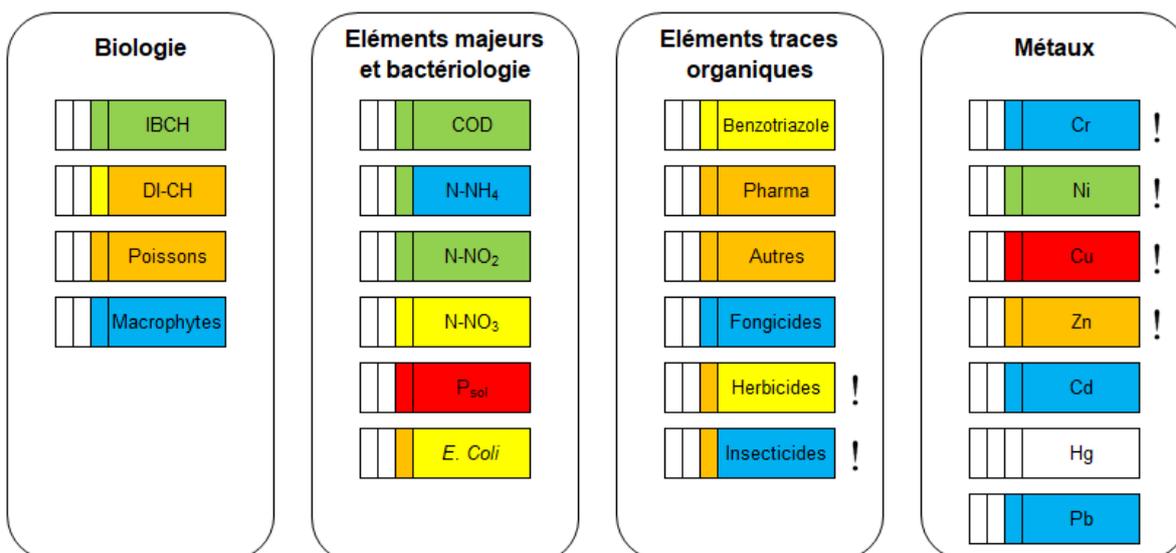
Rivière : AIRE
Station : Le Paradis

Le macrozoobenthos et les macrophytes atteignent les objectifs écologiques de l'OEau. 42 taxons ont été échantillonnées en 2022, c'est la plus grande diversité faunistique du secteur. Les mauvais résultats des diatomées et des poissons reflètent une qualité de l'eau non optimale et des conditions estivales de températures et de débits limitantes pour les salmonidés. Les indicateurs physico-chimiques font état d'une mauvaise qualité et mettent en évidence une pression mixte domestique, agricole et urbaine. Plusieurs herbicides, l'insecticide imidacloprid, et plusieurs métaux présentent un risque écotoxicologique.

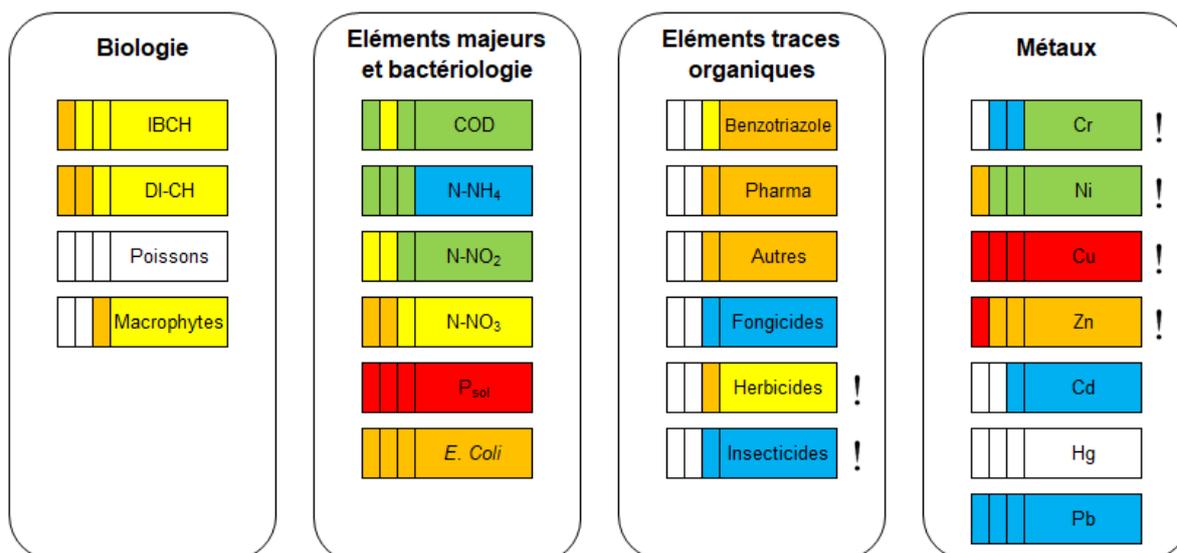
Rivière : AIRE
 Station : aval ZIPLO

Les compartiments biologiques diagnostiquent un état moyen et s'améliorent depuis 2004. Les indicateurs physico-chimiques font état d'une mauvaise qualité et mettent en évidence une pression mixte domestique, agricole et urbaine. Plusieurs herbicides, l'insecticide imidacloprid, et plusieurs métaux présentent un risque écotoxicologique.

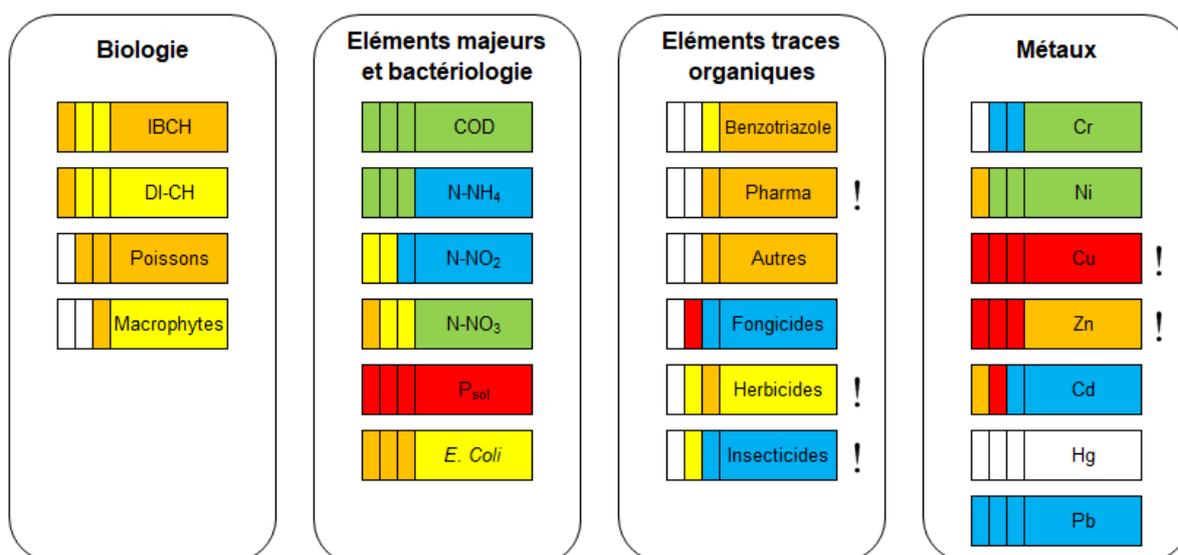
Rivière : AIRE
 Station : pont du Gué

Aucun des compartiments biologiques n'atteint le bon état écologique exigé par l'OEau et ce depuis 2004. Les indicateurs physico-chimiques font état d'une mauvaise qualité et mettent en évidence une pression mixte domestique, agricole et urbaine. Les concentrations mesurées du médicament ibuprofène, de plusieurs herbicides et insecticides, ainsi que des métaux cuivre et zinc, présentent un risque écotoxicologique.

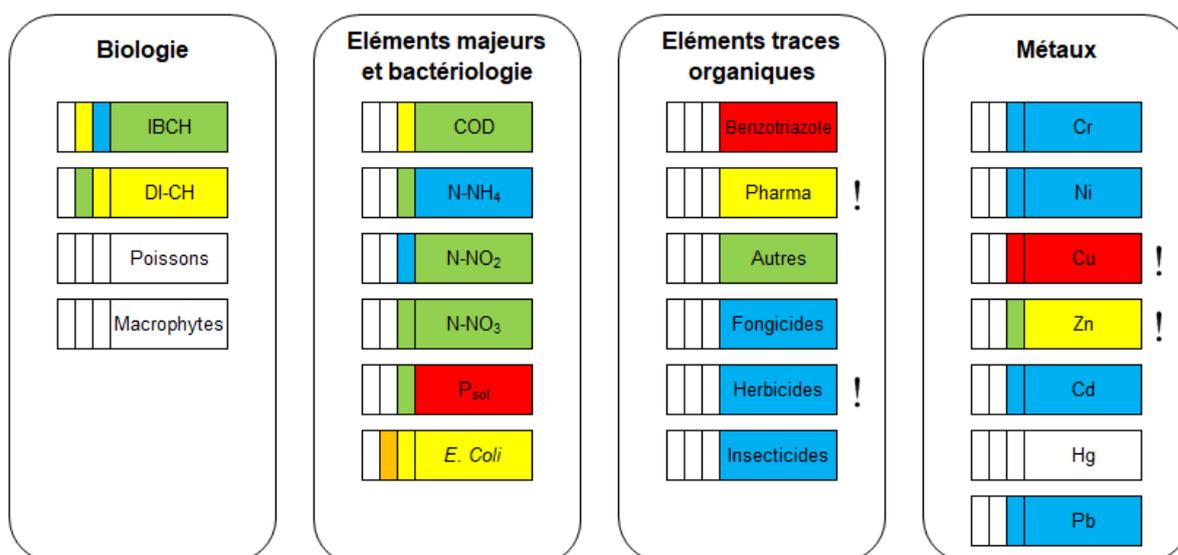
Rivière : **ARANDE**
 Station : **ch. de Lathoy (CH/F)**

La présence de plusieurs familles de plécoptères sensibles permet d'atteindre le bon état écologique pour le macrozoobenthos. L'indice diatomique montre que la qualité de l'eau reste encore dégradée. Les indicateurs physico-chimiques mettent effectivement en évidence des pressions mixtes, domestique, agricole et urbaine. Il y a un risque écotoxicologique induit par le médicament ibuprofène, un métabolite de l'herbicide terbuthylazine et les métaux cuivre et zinc.

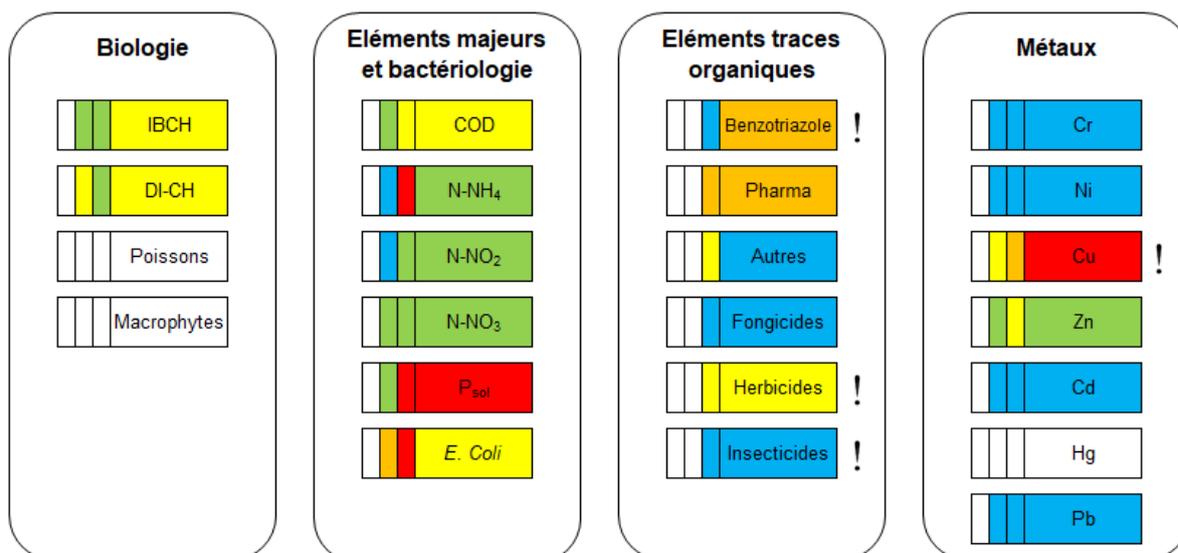
Rivière : **TERNIER**
 Station : **amont St. Julien (F-74)**

Les indices biologiques diagnostiquent un état moyen, la diversité faunistique (29 taxons) est peu élevée et les espèces sensibles peu nombreuses. Les indicateurs physico-chimiques mettent en évidence des pressions mixtes, domestique et agricole. Les concentrations mesurées du bisphénol A, de plusieurs herbicides, de l'insecticide imidacloprid et du cuivre, présentent un risque écotoxicologique.

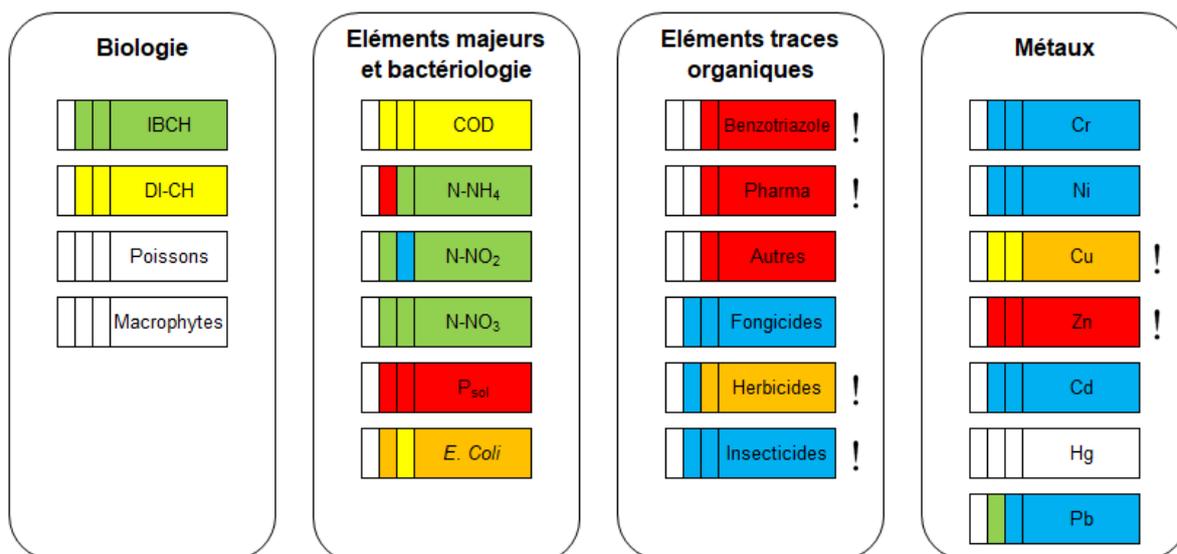
Rivière : FOLLE
 Station : amont Gd Nant (F-74)

Le macrozoobenthos diagnostique un bon état écologique et ce depuis 2010. L'indice diatomique montre que la qualité de l'eau est dégradée. Les indicateurs physico-chimiques mettent effectivement en évidence la forte pression domestique de la STEP de Neydens et également des pressions agricoles. Il y a un risque écotoxicologique induit par le bisphénol A, plusieurs substances pharmaceutiques, plusieurs herbicides et insecticides, ainsi que les métaux cuivre et zinc.

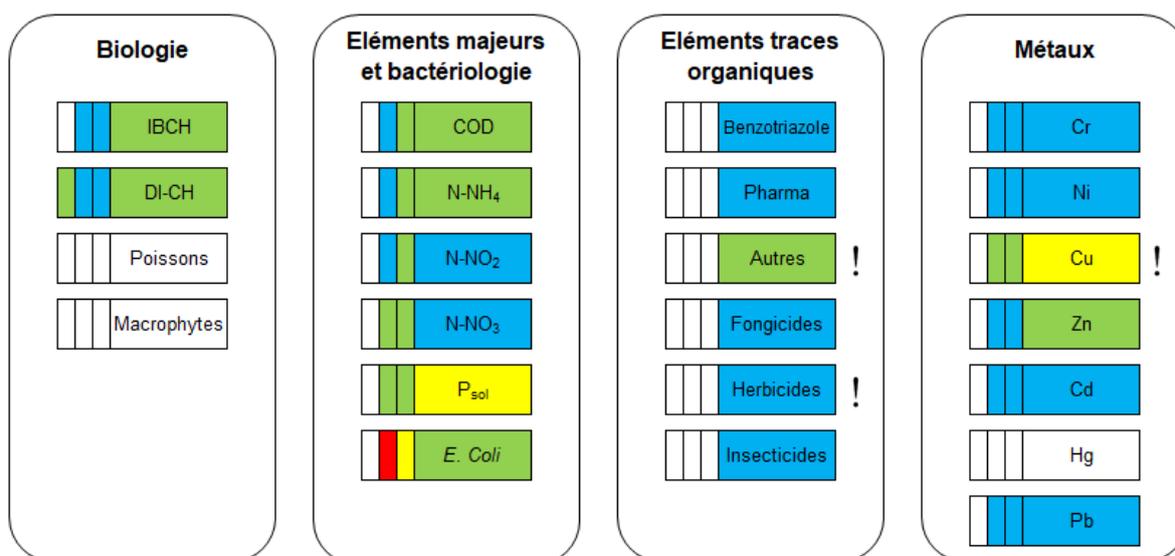
Rivière : GRAND NANT
 Station : amont Malchamps (F-74)

Les indicateurs biologiques diagnostiquent un bon état de la station de référence du bassin versant de l'Aire. Ainsi, ce dernier a un bon potentiel biologique si les conditions d'implantations des espèces le permettent. Les indicateurs physico-chimiques indiquent une légère pression agricole. Il y a un risque induit par le triclosan, substance biocide ayant une activité antibactérienne, par l'herbicide diuron et par le cuivre.

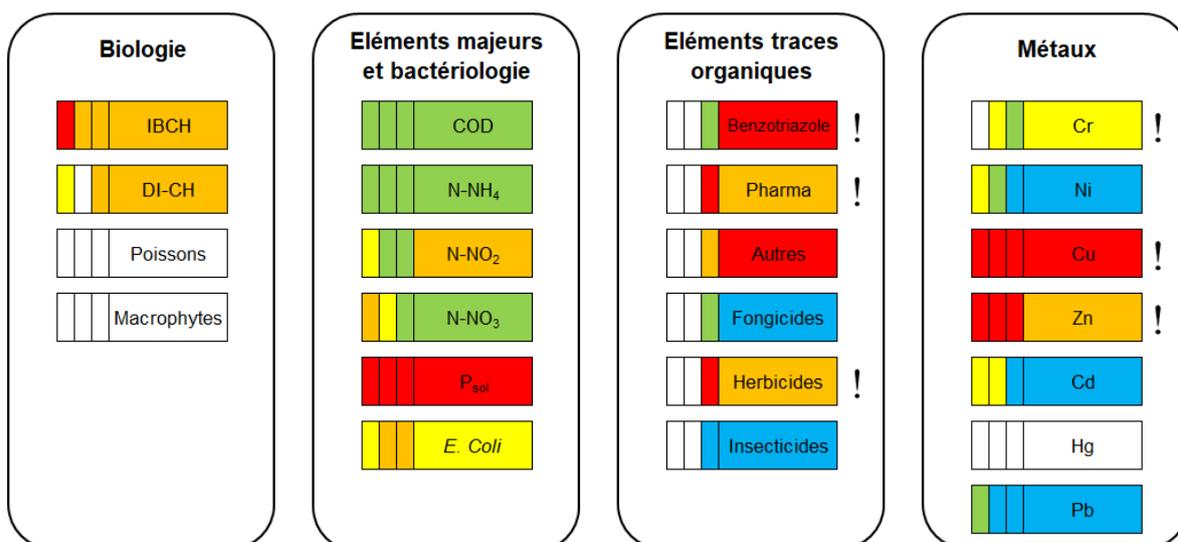
Rivière : VOIRET
 Station : embouchure

Les indicateurs biologiques diagnostiquent un état médiocre et ce depuis 2004. La qualité de l'eau et la biogénicité du ruisseau ne permettent pas, en l'état, une colonisation de la faune et de la flore aquatique diversifiée et contenant des espèces sensibles. Les indicateurs physico-chimiques mettent en évidence des pressions mixtes, domestique, agricole et urbaine. Les concentrations mesurées de PFOS, de plusieurs substances pharmaceutiques et herbicides ainsi que de différents métaux, présentent un risque écotoxicologique. En particulier, le PFOS, l'ibuprofène et le cuivre présentent un risque très important.

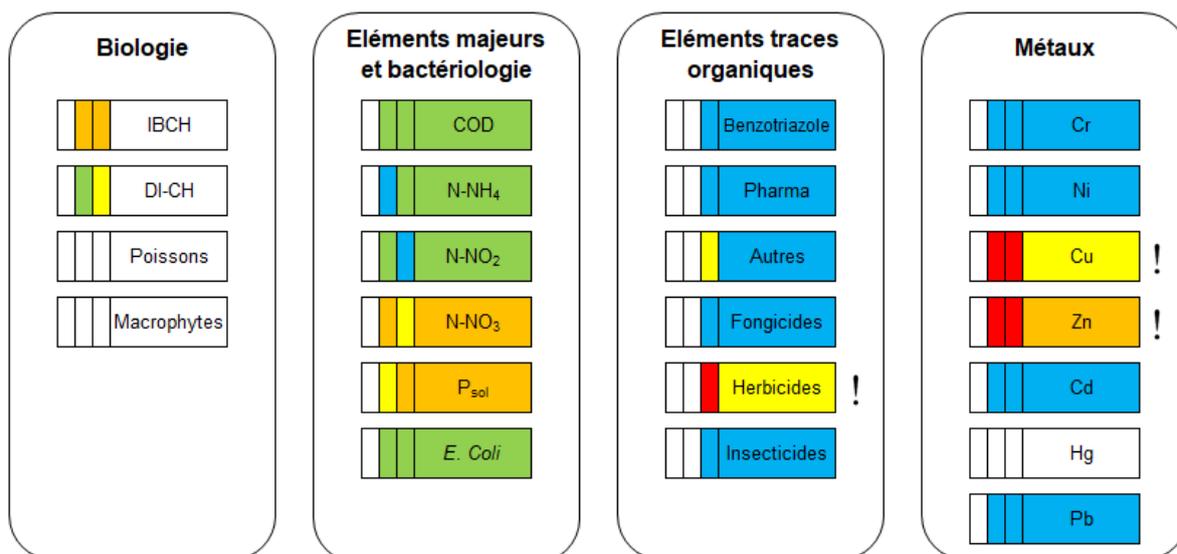
Rivière : LISSOLE
 Station : amont busage

Les indicateurs physico-chimiques mettent principalement en évidence une pression agricole venant en majeure partie du ruisseau du Maraîchet fortement impacté par l'activité maraîchère sur la commune de Bardonnex. Il y a un risque écotoxicologique induit par plusieurs herbicides et par les métaux cuivre et zinc.

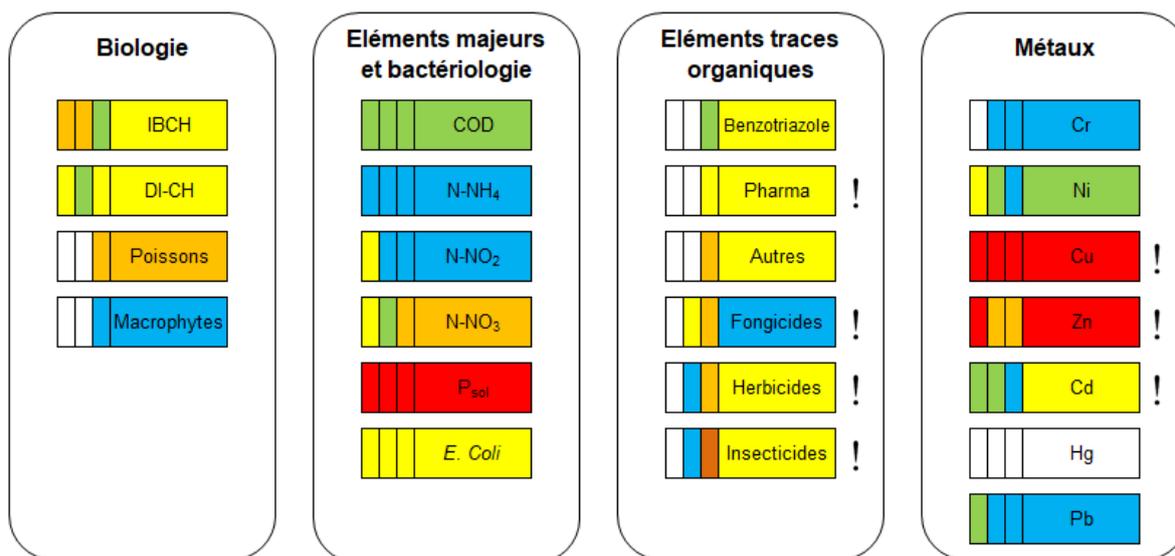
Seule la végétation des berges et du lit indique une valeur écologique très importante. Dans les autres compartiments biologiques, il y a peu d'espèces sensibles et la diversité faunistique est faible. La qualité de l'eau reste probablement limitante pour certaine espèce. En effet, les indicateurs physico-chimiques se dégradent largement par rapport à l'amont et mettent en évidence un mélange de pressions agricoles, domestiques et urbaines venant quasi-exclusivement du ruisseau du Marais. Les concentrations mesurées de plusieurs substances pharmaceutiques, du fongicide fenpropidin, de plusieurs herbicides, de l'insecticide pirimicarb et de divers métaux présentent un risque écotoxicologique. L'herbicide diflufenican présente même un risque très important.

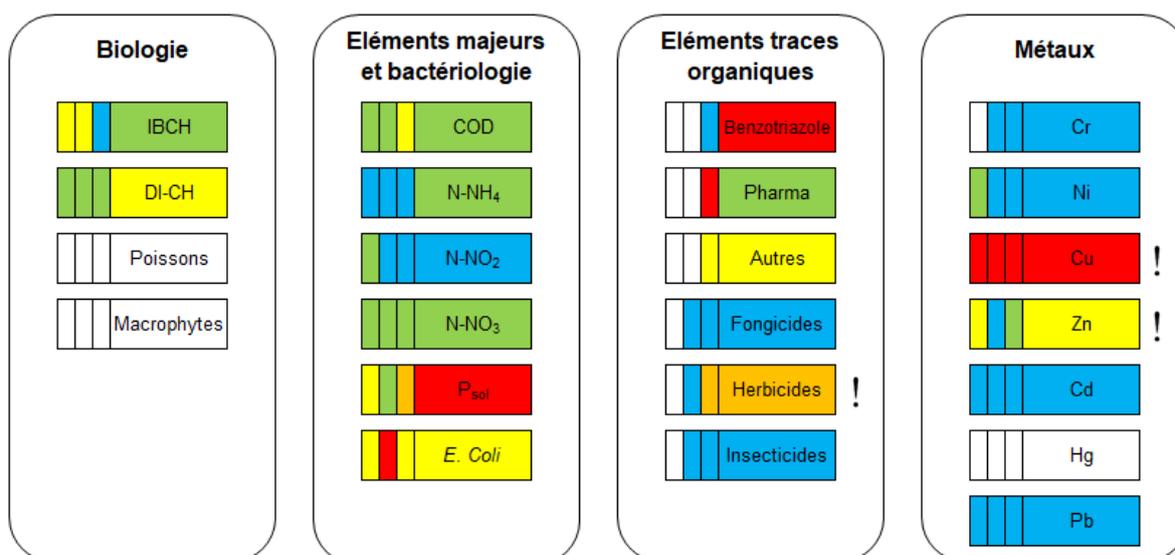
Le macrozoobenthos avec 33 taxons et quelques familles sensibles atteint le bon état écologique. L'indice diatomique se dégrade et reflète vraisemblablement la dégradation de la qualité de l'eau observée en 2022. Les indicateurs physico-chimiques mettent effectivement en évidence une nouvelle pression par des produits anticorrosifs et toujours une pression agricole importante. Les concentrations mesurées de plusieurs herbicides ainsi que des métaux cuivre et zinc présentent un risque écotoxicologique.

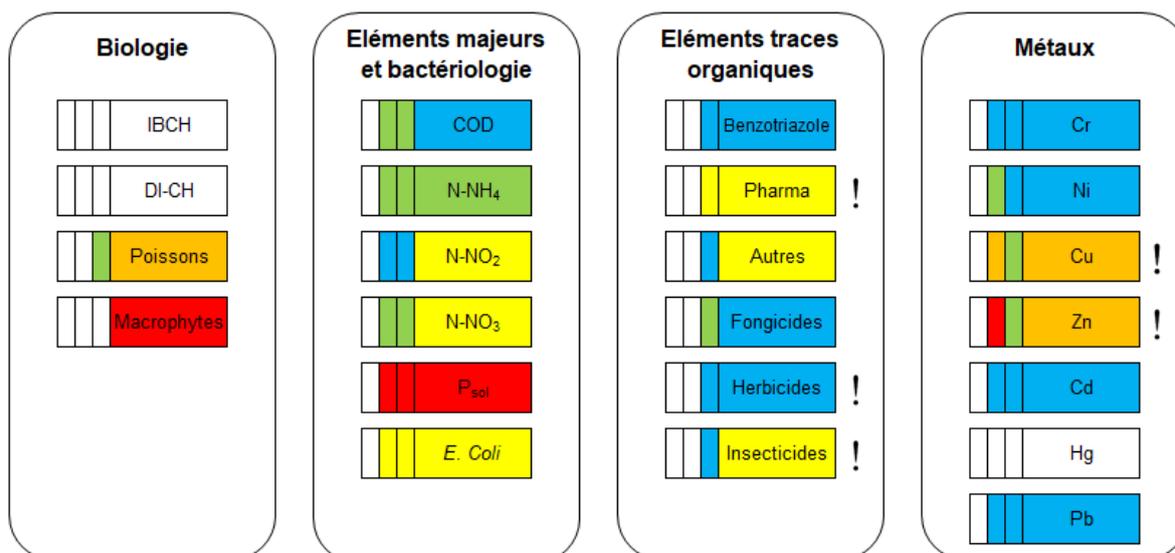
La végétation rivulaire est naturellement peu présente dans ce secteur forestier et ombragé. L'indice poisson est médiocre et s'est dégradé depuis 2016. Les populations piscicoles ont vraisemblablement subi une pollution aigüe qui aurait décimé les truites fario habituellement nombreuses dans le ruisseau malgré une qualité de l'eau fortement dégradée. En effet, les indicateurs physico-chimique mettent en évidence une forte pression agricole venant de l'activité maraîchère de la plaine de Troinex ainsi qu'une pression domestique. Il y a risque écotoxicologique induit par plusieurs substances pharmaceutiques et herbicides, par l'insecticide pirimicarb et par plusieurs métaux.
