## Les stations du monitoring 2024

### Secteur Laire / Champagne

Titre	<b>Les stations du monitoring 2024. Secteur Laire / Champagne</b>
Coordination	Pierre-Jean <b>Copin</b>
Autrices / Auteurs	Pierre-Jean <b>Copin</b> Arielle <b>Cordonier</b> Mathieu <b>Coster</b> Ion <b>Iorgulescu</b> Beat <b>Jermann</b> Sandra <b>Rabello-Vargas</b>
Service	Département du territoire - Office cantonal de l'eau Service de la surveillance et de la protection des eaux et des milieux aquatiques
Date	02.10.2025
Table des matières des cours d'eau et des stations	<p><b>Secteur Laire / Champagne</b></p> <p>LAIRE - Vaux (F-74) Page 3</p> <p>LAIRE - Rougemont (CH/F) Page 4</p> <p>LAIRE - Sezegnin (CH/F) Page 5</p> <p>LAIRE – Moulin de la Grave Page 6</p> <p>LAIRE - Embouchure Page 7</p> <p>COUCHEFATTE – Aval route de Passeiry Page 8</p> <p>COUCHEFATTE – Moulin Roget Page 9</p> <p>CHENEX – Passerelle de Malagny Page 10</p> <p>LONGET – Amont route de Vers Vaux Page 11</p> <p>MOULIN DE LA GRAVE - Entrechats Page 12</p> <p>VOSOGNE – Vers Vaux (CH/F) Page 13</p> <p>NANT DES CRUES – Aval busage Laconnex Page 14</p> <p>NANT DES CRUES – Amont Eaumorte Page 15</p> <p>NANT DES CRUES - Embouchure Page 16</p> <p>MERL

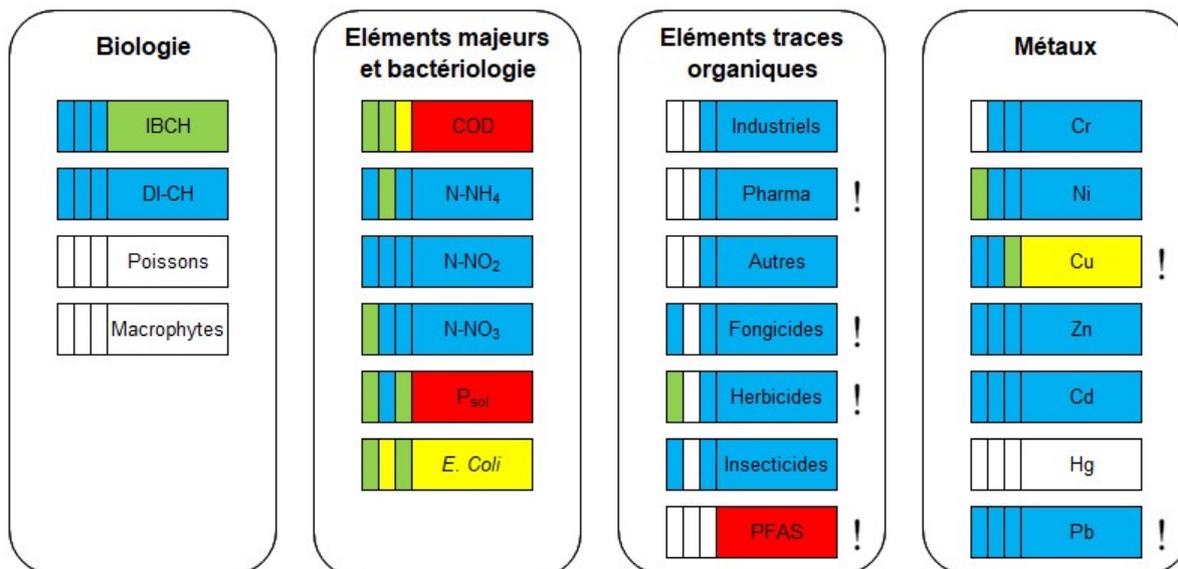
**Rivière : LAIRE**  
**Station : Vaux (F-74)**

Les objectifs écologiques fixés par l'OEaux sont atteints et ce depuis 2006, attestant d'une bonne stabilité globale de la qualité de l'eau. Néanmoins, une pérégration par rapport à 2018 de la qualité chimique des indicateurs "Phosphore soluble", "cuivre" et "carbone organique dissous" est constatée. Ces indicateurs font état de pressions agricoles et d'origine naturelle pour le carbone, mesurée à son maximum en septembre-octobre (cordon boisé, chute des feuilles). La qualité physico-chimique est également fortement pérégrée par l'indicateur "PFAS". Au niveau des effets, différents herbicides, deux médicaments, le fongicide metrafenone, le PFOS et les métaux cuivre et plomb présentent un risque écotoxicologique lors de certains prélèvements.

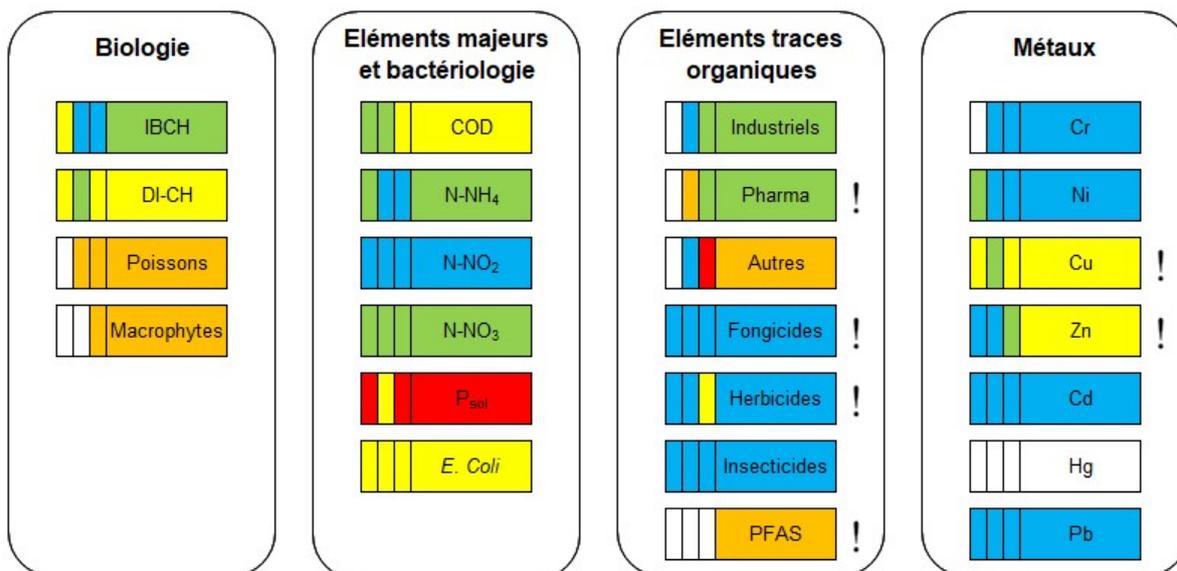
**Rivière : LAIRE**  
**Station : Rougemont (CH/F)**

Excepté pour le macrozoobenthos, les objectifs écologiques ne sont pas atteints. Les diatomées (DI-CH) indiquent une qualité physico-chimique de l'eau insatisfaisante pour le maintien des espèces sensibles. La faune piscicole est composée de vairon et de loche, les étiages sévères sont limitants pour les salmonidés. L'ombrage ne permet pas aux macrophytes de se développer. La qualité de l'eau se dégrade en aval de l'agglomération de Viry avec principalement des pressions domestiques identifiées par des traceurs d'eaux usées (indicateur "Autres"), urbaines (cuivre, zinc) et par les PFAS. Au niveau des effets, différents herbicides, le métabolite d'herbicide 2-hydroxy-terbutylazine, deux médicaments, le fongicide metrafenone, le PFOS et les métaux cuivre et zinc présentent un risque écotoxicologique lors de certains prélèvements.

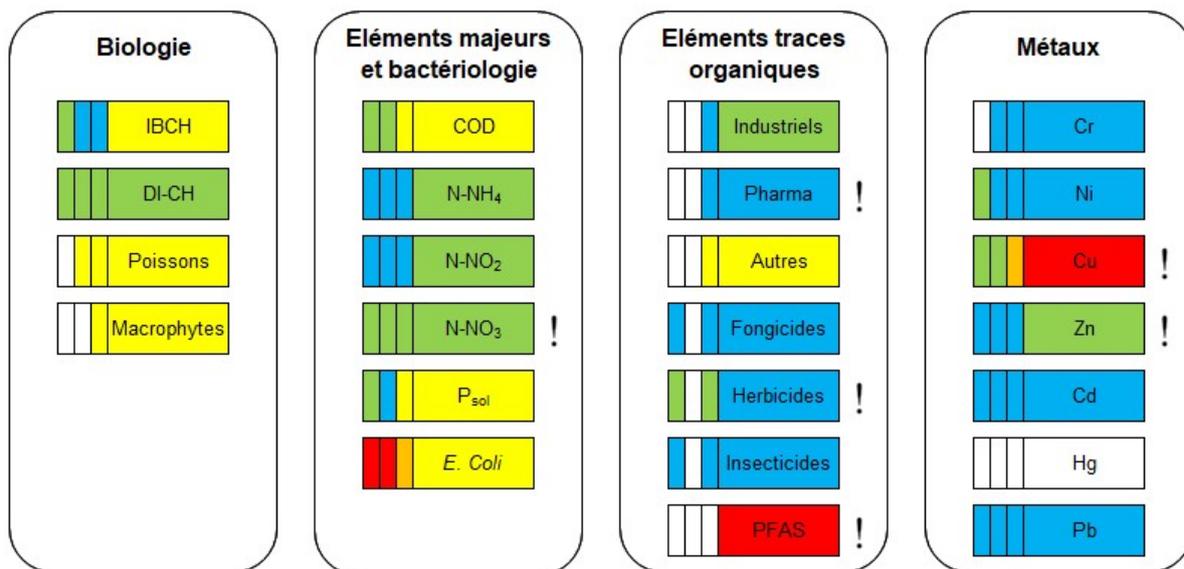
**Rivière : LAIRE**  
**Station : Sezegnin (CH/F)**

Seules les diatomées diagnostiquent un bon état biologique et ce depuis 2006 malgré les concentrations de cuivre et de PFAS. L'IBCH s'est dégradé, passant de 33 taxons en 2018 à 23 en 2024, avec une perte importante chez certains insectes (éphémères et trichoptères). Les indices physico-chimiques font état de pressions agricole (indicateur "cuivre") et domestique (indicateurs "Autres", "E. coli"). Néanmoins, les demandes de mise en conformité des raccordements de Sezegnin par l'OCEau a permis de limiter les apports d'eaux usées dans le cours d'eau. La pression des PFAS provient de la source du Moulin de Veigy, alimentée par la nappe de la Champagne, qui probablement est contaminée par les gravières utilisées par le passé comme décharges. Au niveau des effets, différents herbicides, le métabolite d'herbicide 2-hydroxy-terbutylazine, deux médicaments, le PFOS, les nitrates et, le cuivre et le zinc présentent un risque écotoxicologique lors de certains prélèvements.

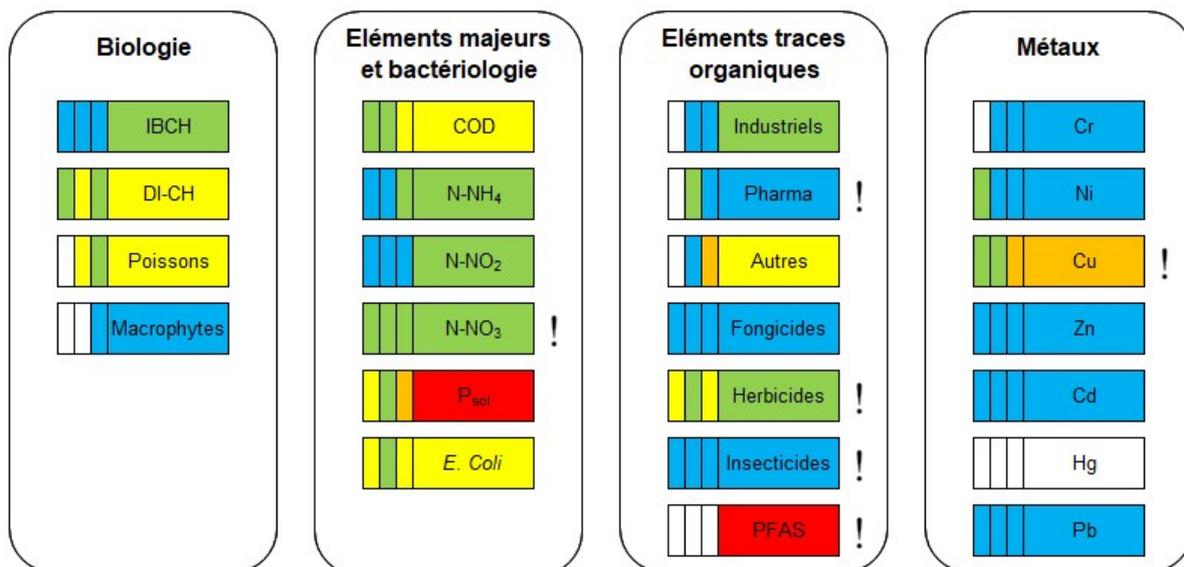
**Rivière : LAIRE**  
**Station : Moulin de la Grave**

La qualité biologique est bonne et très bonne, respectivement pour le macrozoobenthos et les macrophytes. Elle est moyenne pour les diatomées et les poissons. En 2024, les effectifs de blageon (espèce indicatrice) ont diminué et la densité de population de truite reste faible. La qualité de l'eau s'est améliorée depuis 2018 au niveau des indicateurs "Herbicides" et "Autres" (traceurs d'eaux usées) mais s'est détériorée pour le phosphore dont de fortes concentrations proviennent du Chenex. Les autres indicateurs restent stables. Les pressions restent donc multiples. La très mauvaise qualité des PFAS provient de la source du Moulin de Veigy plus en amont, alimentée par la nappe de la Champagne, qui probablement est contaminée par les gravières utilisées par le passé comme décharges. Au niveau des effets, différents herbicides, le métabolite d'herbicide 2-hydroxy-terbutylazine, l'insecticide imidacloprid, deux médicaments, le PFOS, le cuivre et les nitrates présentent un risque écotoxicologique.

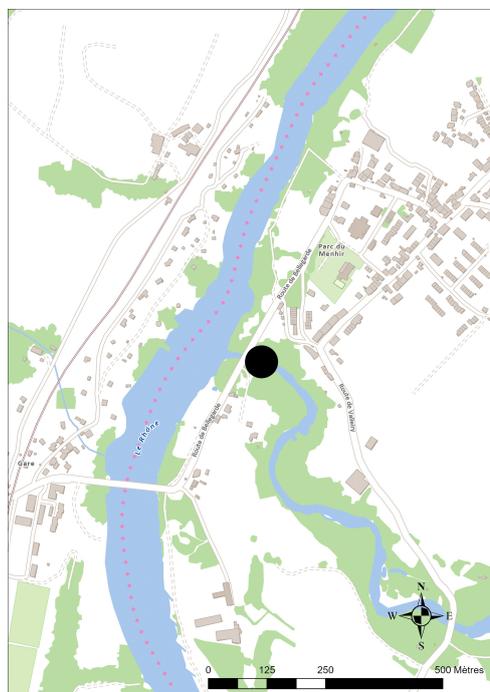
**Rivière : LAIRE**  
**Station : Embouchure**

**Code mesure : R71K175P0**  
**Coordonnée x : 2486359**  
**Coordonnée y : 1111650**  
**Altitude [m] : 342**  
**BV d'alimentation [km<sup>2</sup>] : 49.2**  
**Débit moyen [L/s] : 580**  
**Q<sub>347</sub> [L/s] : 60**  
**Crue bisannuelle [m<sup>3</sup>/s] : 22**  
**Ecomorphologie : naturelle**  
**Substrats dominants : pierres, blocs mobiles**

Les objectifs écologiques ne sont pas atteints ; le macrozoobenthos et les poissons attestent un état moyen et l'IBCH s'est significativement dégradé. En 2024, le nombre de taxon de macrozoobenthos diminue (- 5 taxons) alors que le groupe indicateur de sensibilité reste le même (GI=7=sensible). La biomasse piscicole est très faible (~ 10 kg/ha) et seules 4 truites juvéniles ont été capturées. Les indices physico-chimiques font état de pressions multiples qui se distinguent par les indicateurs "Phosphore soluble", "Autres" (traceurs d'eaux usées) et "cuivre". La très mauvaise qualité des PFAS provient de l'amont et en particulier de la source du Moulin de Veigy, alimentée par la nappe de la Champagne, qui probablement est contaminée par les gravières utilisées par le passé comme décharges. Au niveau des effets, l'herbicide flumioxazine, le métabolite d'herbicide 2-hydroxy-terbutylazine, deux médicaments, le PFOS, le cuivre, le plomb et les nitrates présentent un risque écotoxicologique.

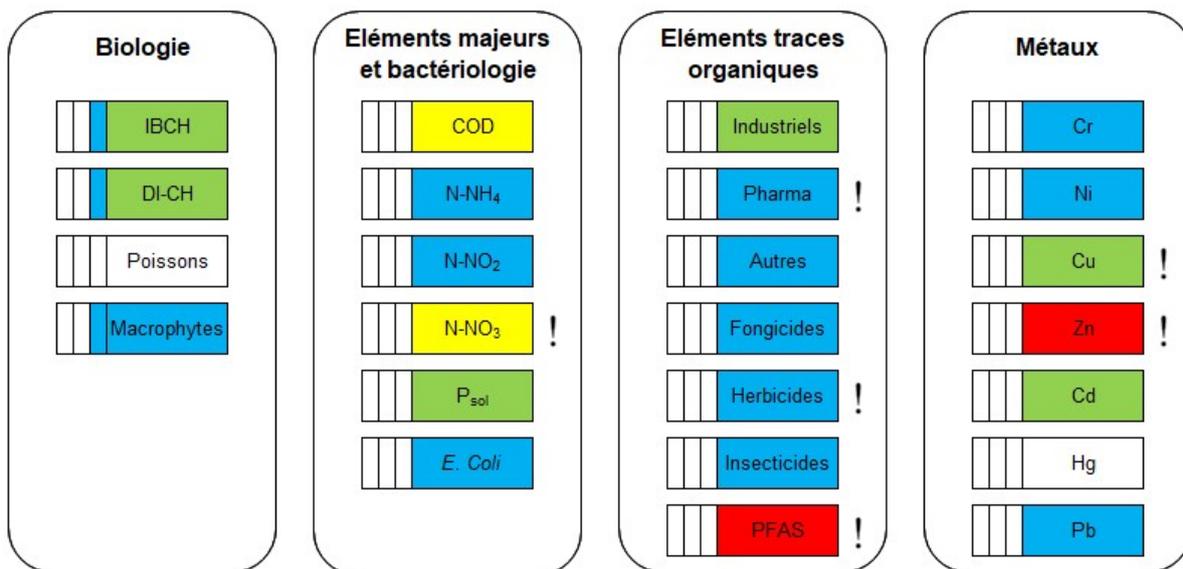
**Rivière : COUCHEFATTE**  
**Station : Aval route de Passeiry**

Les objectifs écologiques sont atteints, ceci depuis le début des mesures ayant fait suite à la mise à ciel ouvert de ce tronçon. La végétation rivulaire est d'une grande richesse botanique qu'il s'agit de maintenir avec un entretien adéquat, idéalement chaque 2 ans. La qualité physico-chimique, analysée pour la première fois à cette station, est péjorée par des concentrations élevées de zinc. Les concentrations de PFAS sont également très élevées et semblent, selon des échantillons issus de piézomètres, provenir de la gravière située en amont du cours d'eau. Au niveau des effets, les nitrates, le métabolite d'herbicide 2-hydroxy-terbutylazine, deux médicaments, le PFOS, le cuivre et le zinc présentent un risque écotoxicologique lors de certains prélèvements.

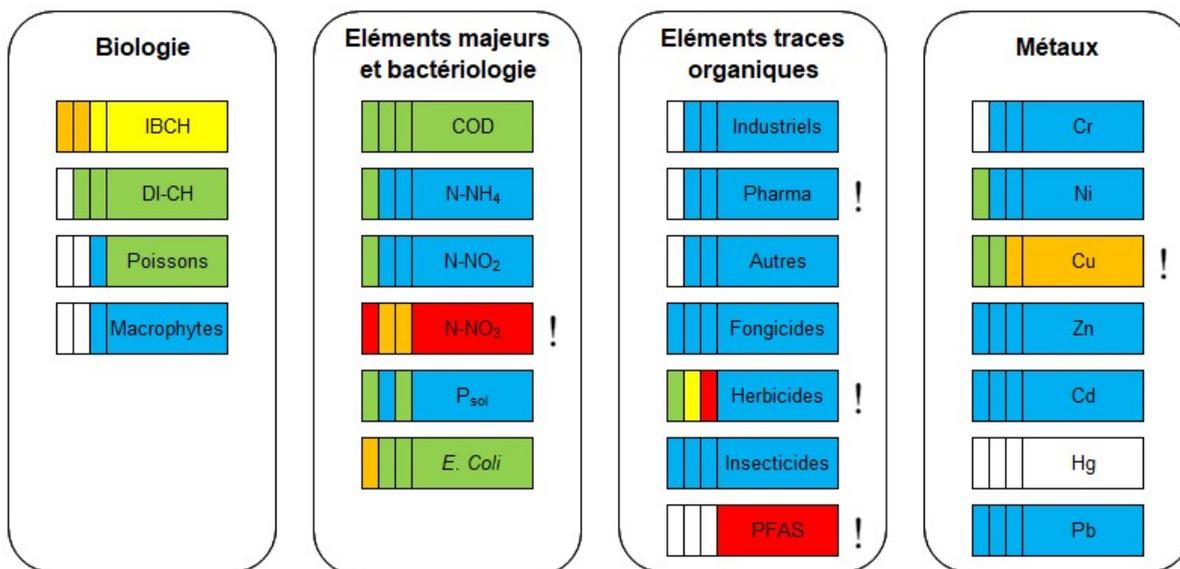
**Rivière : COUCHEFATTE**

Parmi les indicateurs biologiques, seul le macrozoobenthos n'atteint pas le bon état écologique, la diversité taxonomique et le groupe indicateur de sensibilité diminuent par rapport à la station "aval route de Passairy". La population piscicole se compose uniquement de truite fario, issue en partie des repeuplements. La qualité physico-chimique est péjorée par des pressions agricoles liées aux concentrations élevées de nitrates et de cuivre. Néanmoins, les pressions liées aux herbicides ont nettement diminué depuis 2018. Les concentrations de PFAS restent élevées et proviennent probablement de l'amont (gravière). Au niveau des effets, les nitrates, plusieurs herbicides et le métabolite d'herbicide 2-hydroxy-terbutylazine, l'anti-inflammatoire ibuprofène, le PFOS et le cuivre présentent un risque écotoxicologique lors de certains prélèvements.

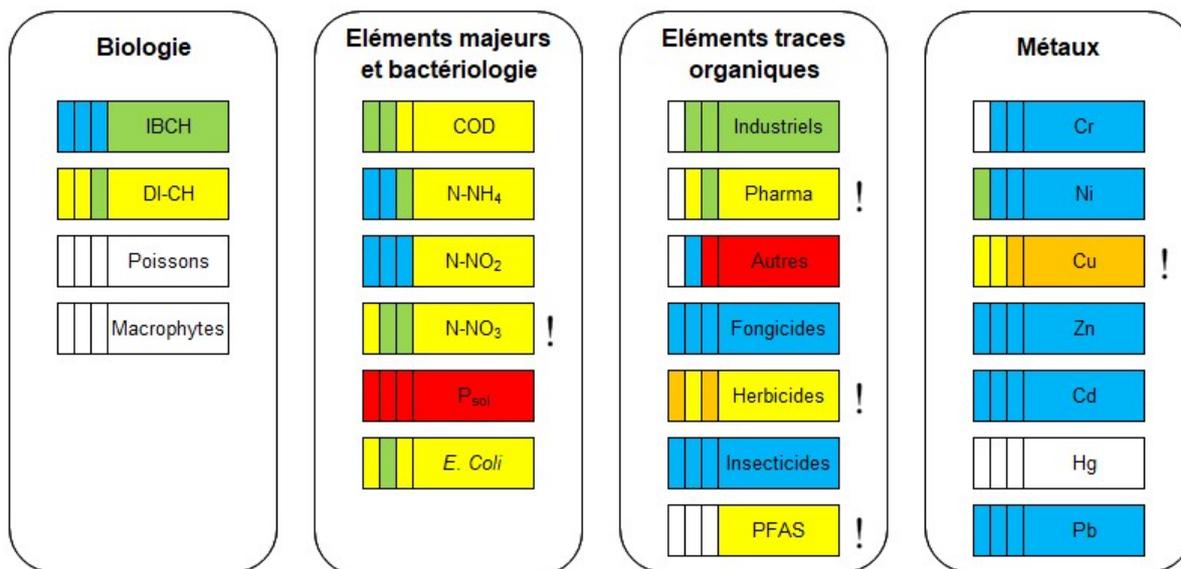
**Rivière : CHENEX (F-74)**  
**Station : Passerelle de Malagny**

L'indice diatomique se dégrade par rapport à 2018, passant de bon à moyen, reflétant une dégradation généralisée des éléments majeurs et de certains éléments organiques traces. La qualité physico-chimique est principalement péjorée par des pressions agricoles mais aussi domestiques avec des concentrations très élevées de phosphore soluble et de traceurs d'eaux usées (indicateur "Autres") qui indiquent des problèmes d'assainissement sur le territoire français. Au niveau des effets, les nitrates, plusieurs herbicides et métabolites d'herbicides, des médicaments, le PFOS et le cuivre présentent un risque écotoxicologique lors de certains prélèvements.

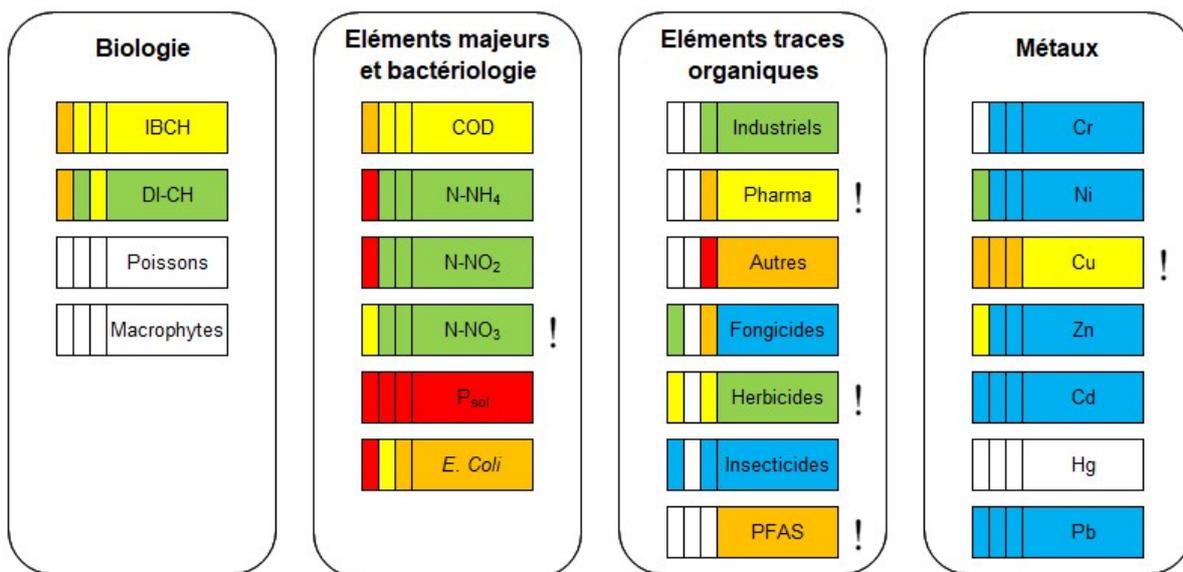
**Rivière : LONGET**  
**Station : Amont route de Vers Vaux**

L'indice des diatomées (DI-CH) s'améliore en 2024, reflétant vraisemblablement la diminution des concentrations en éléments traces organiques (pharma - autres - fongicides - herbicides) et en cuivre. La diversité du macrozoobenthos est faible (13 taxons), ce qui ne permet pas d'atteindre les objectifs écologiques, malgré la présence d'espèces polluo-sensibles (GI=7). La qualité physico-chimique est toujours péjorée par des pressions principalement domestiques mais tout de même moindres qu'en 2018. Les pressions agricoles se sont considérablement réduites. Au niveau des effets, les nitrates, l'herbicide diflufenican, le métabolite d'herbicide 2-hydroxy-terbutylazine, l'anti-inflammatoire ibuprofène, le PFOS et le cuivre présentent un risque écotoxicologique lors de certains prélèvements.

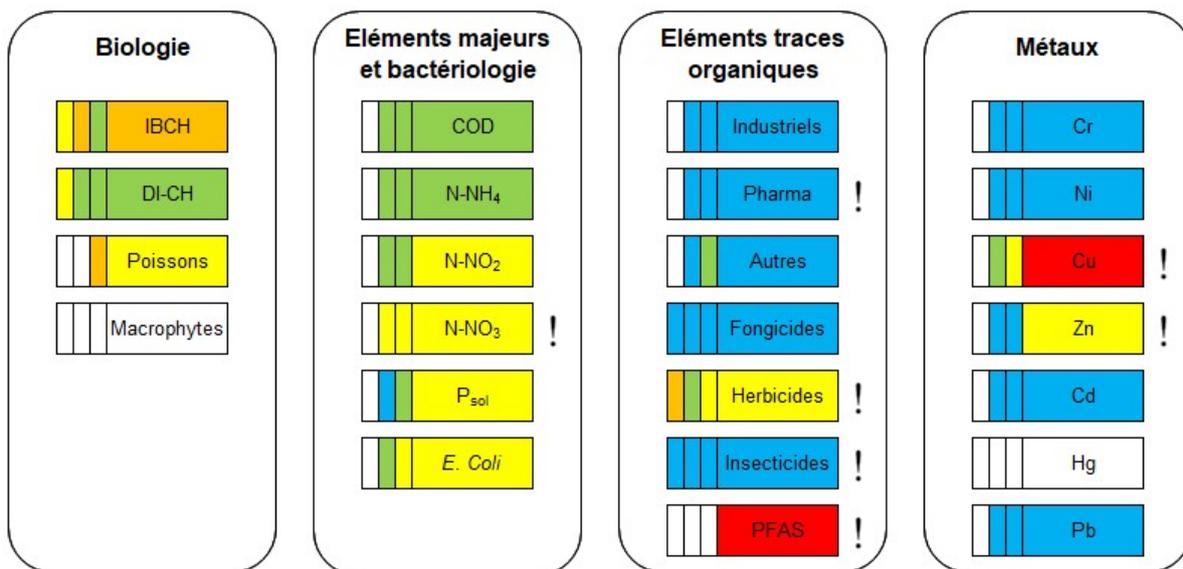
# Rivière : MOULIN DE LA GRAVE

La chute de la diversité taxonomique (- 10 taxons) explique la dégradation de l'IBCH. Les diatomées se maintiennent et indiquent un bon état écologique, à l'image de la qualité chimique globale de l'eau, bien que certains indicateurs se péjorent par rapport aux précédents monitoring. Le vairon domine le peuplement piscicole, mais 8 truites ont été capturées (4 individus en 2018). Ce ruisseau ne fait pas l'objet de repeuplement. Bien que la qualité physico-chimique soit globalement bonne, les indicateurs "Nitrates", "Herbicides", "cuivre" et "zinc" indiquent des pressions agricoles et urbaines. La qualité est également fortement péjorée par les PFAS provenant probablement de la nappe de la Champagne. Au niveau des effets, les nitrates, des herbicides, le métabolite d'herbicide 2-hydroxy-terbutylazine, l'insecticide thiacloprid, l'anti-inflammatoire ibuprofène, le PFOS, le cuivre et le zinc présentent un risque écotoxicologique.

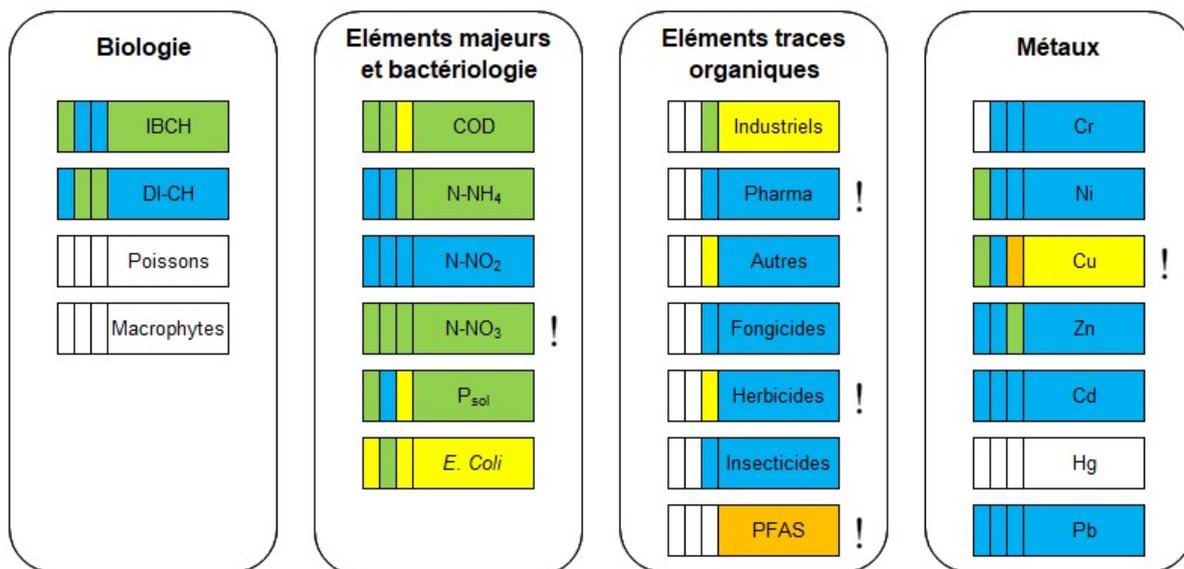
**Rivière : VOSOGNE**  
**Station : Vers Vaux (CH/F)**

Les objectifs écologiques sont atteints pour le macrozoobenthos et les diatomées et ce depuis 2006. La bonne qualité de l'eau et la diversité des vitesses et des habitats aquatiques et rivulaires y contribuent. La qualité physico-chimique est globalement bonne malgré des pressions industrielles liées à des pics de tolyltriazole et d'acide paratoluène sulfonique mesurés en décembre. Les concentrations de PFAS péjorent également fortement la qualité physico-chimique. Au niveau des effets, les nitrates, des herbicides, l'anti-inflammatoire ibuprofène, le PFOS et le cuivre présentent un risque écotoxicologique lors de certains prélèvements.

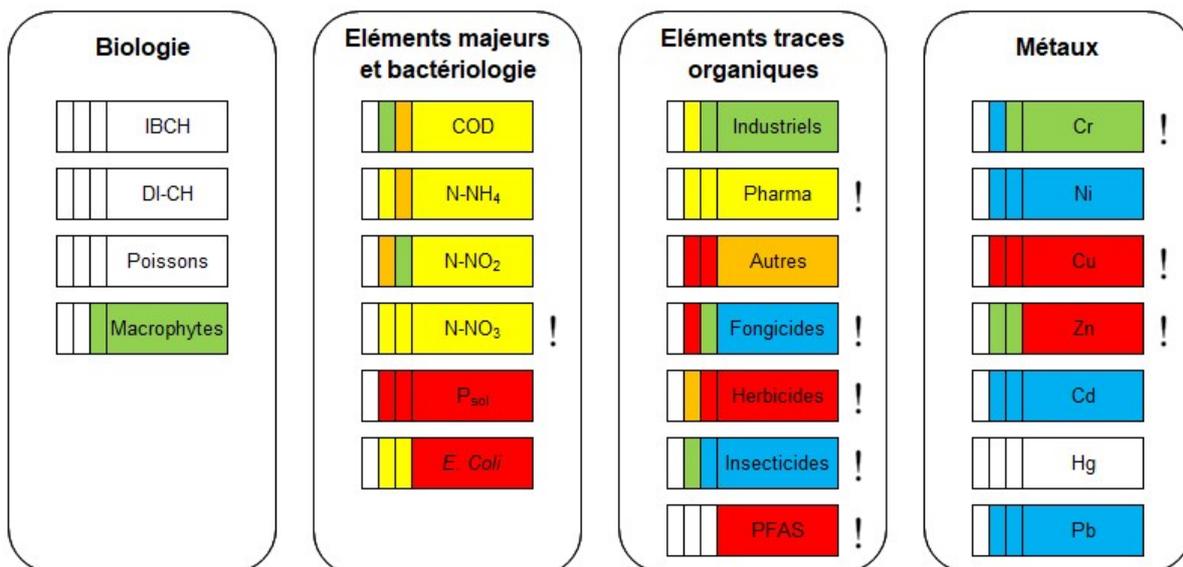
**Rivière : NANT DES CRUES**  
**Station : Aval busage Laconnex**

Malgré le tracé rectiligne de ce tronçon, la végétation aquatique peut s'y développer car la vitesse d'écoulement y est faible et le fond du lit terreux. On y trouve des espèces rares (potamot nageant et renouée amphibie) et aucune néophyte. La qualité physico-chimique est mauvaise avec des pressions agricoles, domestiques, urbaines et liées aux PFAS. Les pressions domestiques sont probablement liées à un déversoir d'orage situé en amont de la station et qui reprend une partie du réseau unitaire du village de Laconnex. Au niveau des effets, les nitrates, des herbicides, le métabolite d'herbicide 2-hydroxy-terbutylazine, le fongicide trifloxystrobin, l'insecticide imidacloprid, deux médicaments, le PFOS, le chrome, le cuivre et le zinc présentent un risque écotoxicologique lors de certains prélèvements.

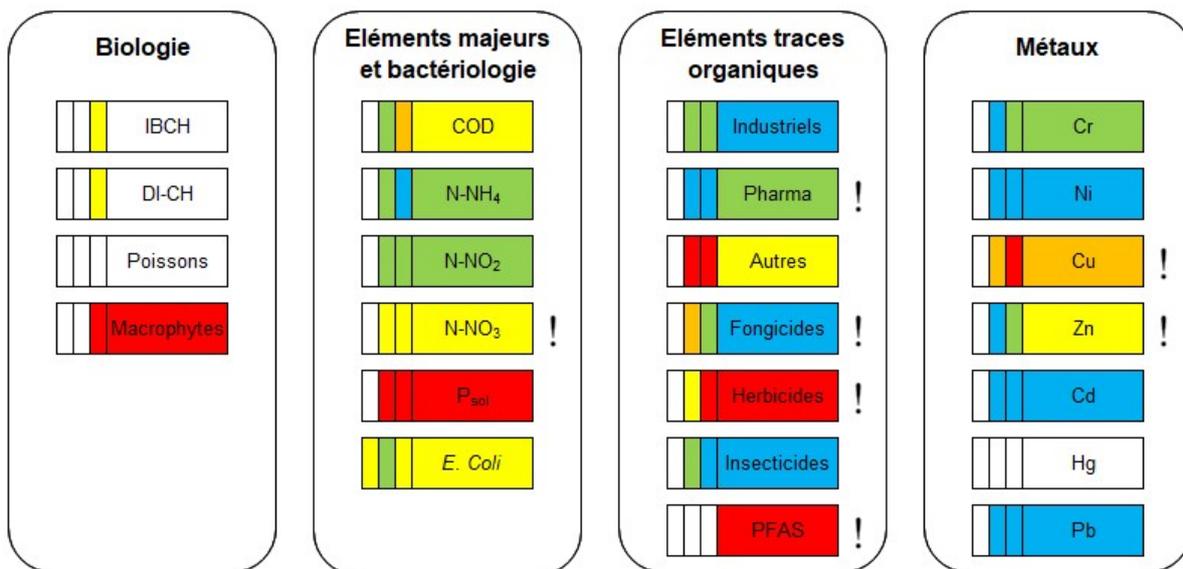
**Rivière : NANT DES CRUES**  
**Station : Amont Eaumorte**

Le contexte très ombragé de ce tronçon explique l'absence de végétation et la très faible valeur floristique de cette station. L'IBCH et le DICH ne sont pas mesurés car les fonds sont globalement vaseux et les méthodologies de prélèvement ne peuvent s'appliquer correctement. La qualité physico-chimique est mauvaise. En effet, elle est liée aux multiples pressions en tête de bassin. Au niveau des effets, les nitrates, des herbicides, le métabolite d'herbicide 2-hydroxy-terbutylazine, le fongicide metrafenone, l'anti-inflammatoire ibuprofène, le PFOS, le cuivre et le zinc présentent un risque écotoxicologique lors de certains prélèvements.

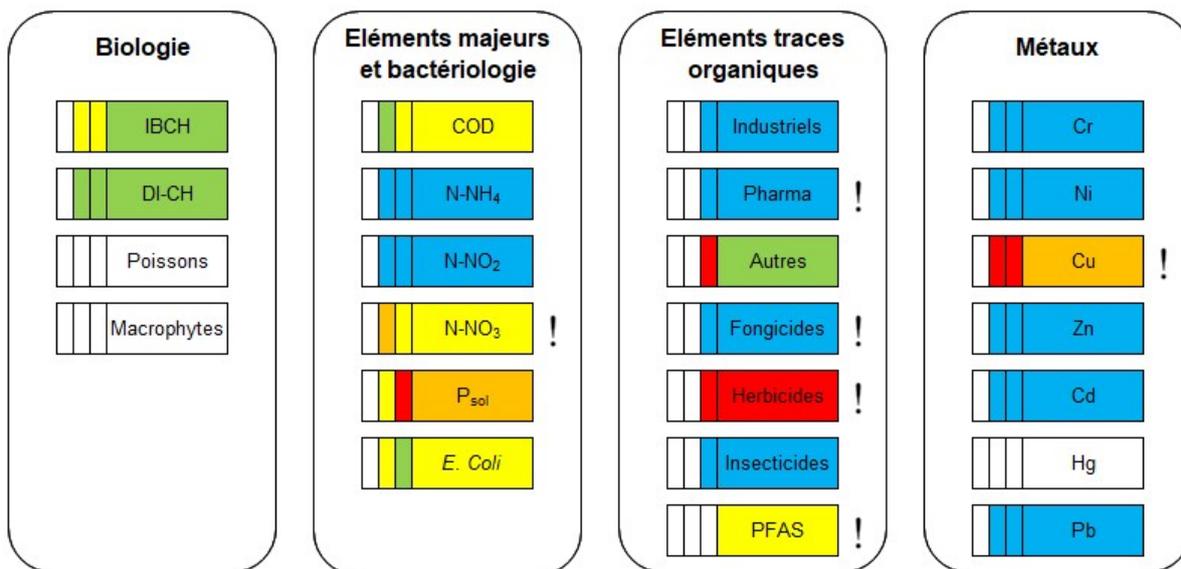
## Rivière : NANT DES CRUES

Les objectifs écologiques sont atteints. L'amélioration de l'IBCH est due à l'augmentation de la diversité taxonomique qui passe de 13 (2018) à 20 taxons. Le groupe indicateur polluo-sensible est le même depuis 2012 (plécoptère *Taeniopterygidae*). La qualité physico-chimique s'améliore par rapport aux stations à l'amont et peut être due à un phénomène d'autoépuration. Les pressions restantes sont principalement agricoles. Au niveau des effets, les nitrates, des herbicides, le métabolite d'herbicide 2-hydroxy-terbutylazine, le fongicide metrafenone, l'anti-inflammatoire ibuprofène, le PFOS et le cuivre présentent un risque écotoxicologique lors de certains prélèvements.

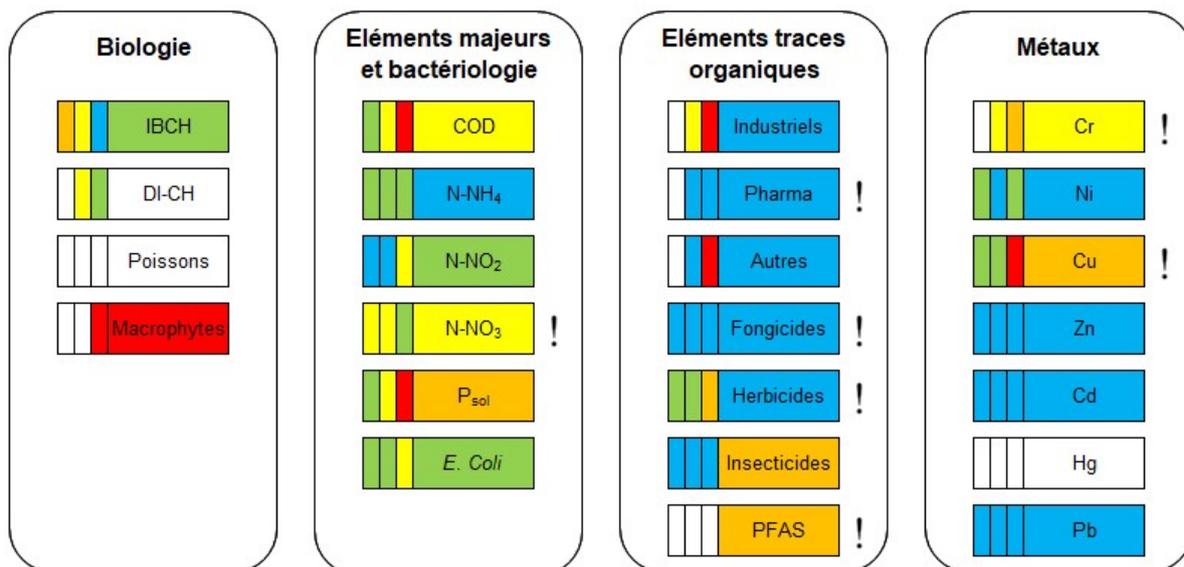
**Rivière : MERLEY**  
**Station : Aval route de Chancy**

L'indice diatomique est manquant car aucune diatomée n'était présente dans les échantillons de mars 2024 (la cause n'a pas pu être trouvée) et la station était "hors méthode" de prélèvement en automne. Le macrozoobenthos atteint le bon état écologique alors que les plantes aquatiques ne peuvent se développer dans cette station (ombrage important). La pollution aigüe observée en 2018, mise en évidence par les mauvais indicateurs "Industriels", "Autres" (traceurs d'eaux usées) et "COD", ne s'est pas réitérée en 2024, permettant une nette amélioration de la qualité physico-chimique. Malgré les faibles débits du Merley, les pressions sur la qualité restent limitées. Cette dernière est péjorée principalement par la pression agricole et la pression liée au PFAS. Au niveau des effets, les nitrates, des herbicides, le métabolite d'herbicide 2-hydroxy-terbutylazine, le fongicide azoxystrobine, deux médicaments, le PFOS, le chrome et le cuivre présentent un risque écotoxicologique lors de certains prélèvements.

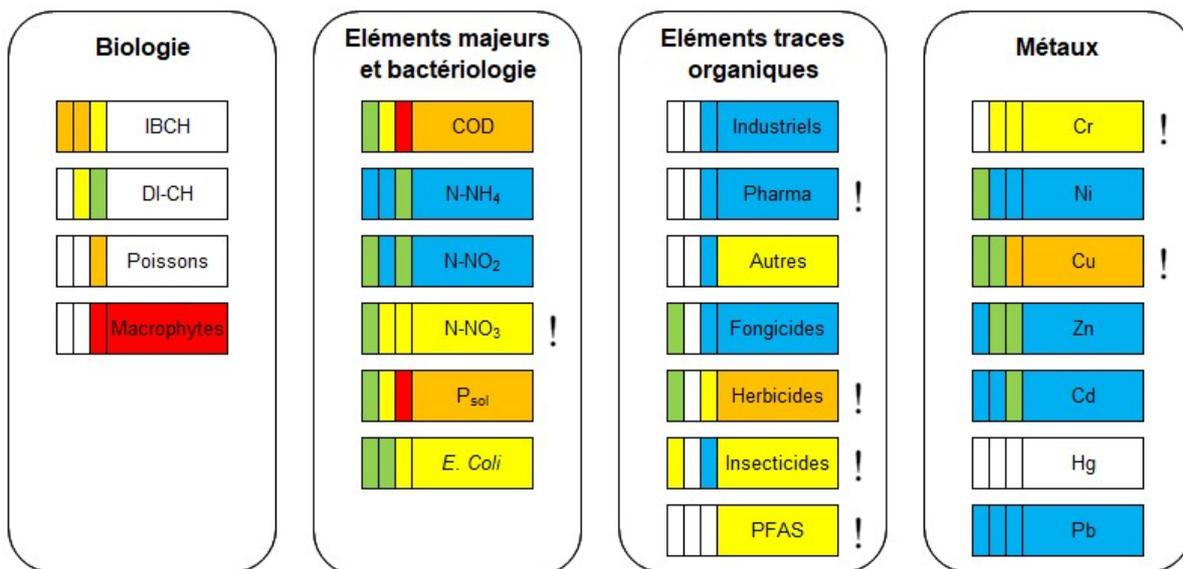
**Rivière : MERLEY**  
**Station : Amont Goy**

Ce secteur forestier du Merley est naturellement pauvre en végétation aquatique ce qui explique la très faible valeur floristique obtenue par l'indicateur macrophytes. Les indicateurs IBCH et DICH ne sont plus mesurés à cette station car le nombre de stations est dense sur l'ensemble du linéaire du cours d'eau. La qualité physico-chimique reste pratiquement identique à celle de la station amont avec des pressions agricoles supplémentaires liées aux indicateurs "Herbicides", "Insecticides" et "cuivre" jugés moyen à mauvais. La mauvaise note de l'indicateur "COD" (Carbone Organique Dissous) peut-être due au couvert forestier dans lequel s'écoule le cours d'eau, confirmée par les concentrations élevées de ce paramètre en septembre et en octobre (chute des feuilles). Au niveau des effets, les nitrates, des herbicides, le métabolite d'herbicide 2-hydroxy-terbuthylazine, l'insecticide cyperméthrin, l'anti-inflammatoire ibuprofène, le PFOS, le chrome et le cuivre présentent un risque écotoxicologique.

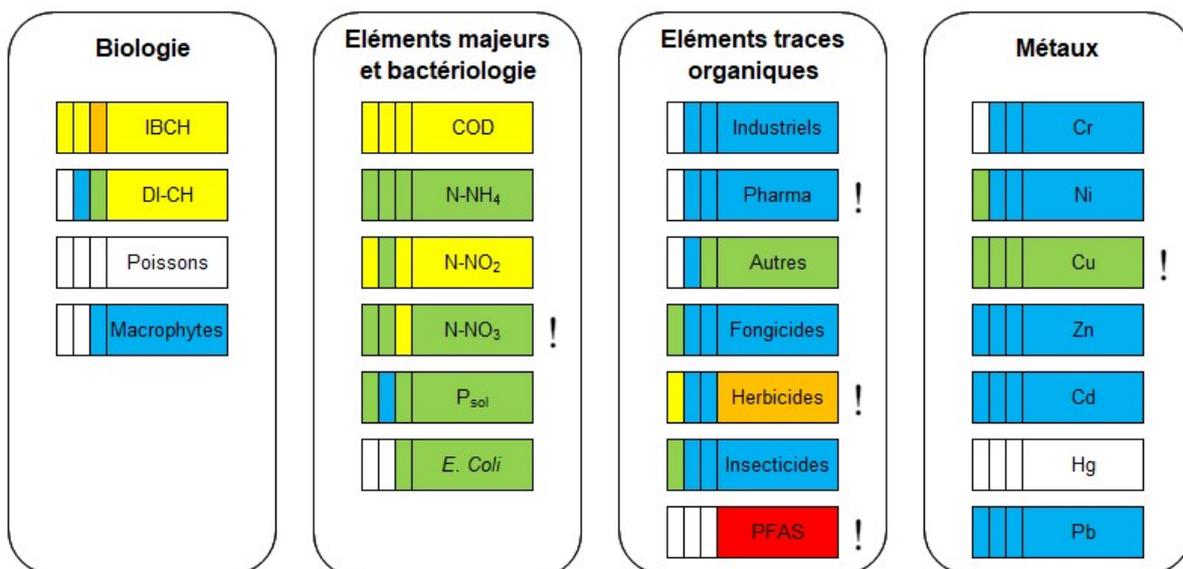
# Rivière : LAVOIR DE LA PETITE-GRAVE

La végétation aquatique à l'aval immédiat des étangs est bien diversifiée et composée d'espèces indigènes. Sa valeur est diagnostiquée comme très importante. Le macrozoobenthos n'atteint toujours pas le bon état (configuration particulière liée à l'aval de l'étang et au très faible débit). L'indice diatomée se dégrade, ce qui pourrait s'expliquer par la forte augmentation des concentrations en herbicides. Les indicateurs "Nitrites", "Herbicides" et "PFAS" péjorent la qualité physico-chimique. Au niveau des effets, les nitrates, plusieurs herbicides, le métabolite d'herbicide 2-hydroxy-terbutylazine, l'anti-inflammatoire ibuprofène, le PFOS et le cuivre présentent un risque écotoxicologique lors de certains prélèvements.

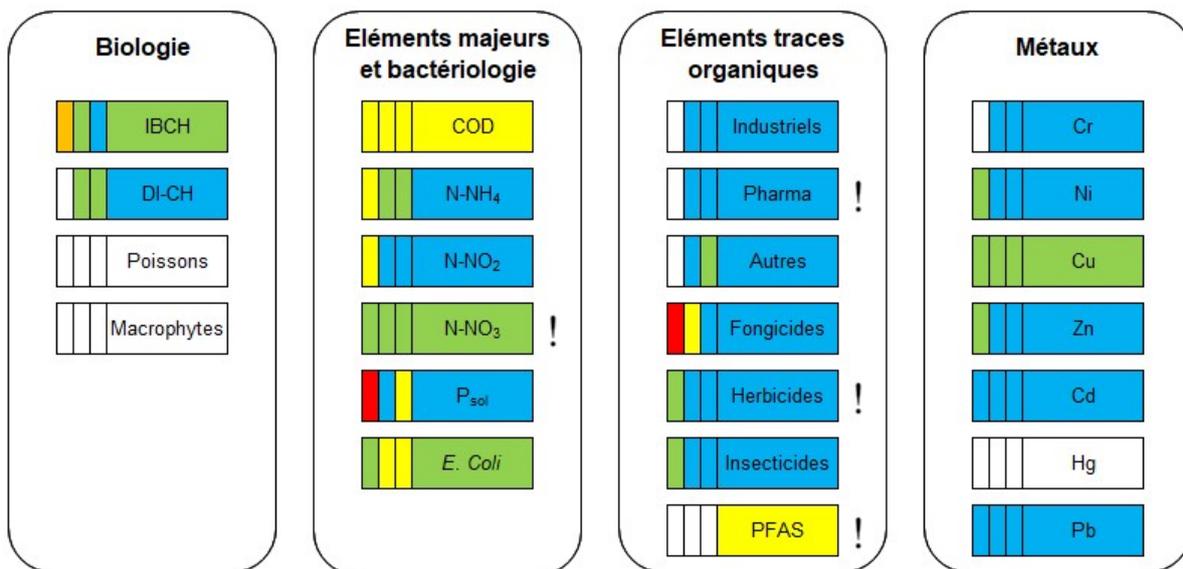
# Rivière : MOULIN DE LA RATTE

Les objectifs écologiques sont atteints. L'excellente qualité de l'eau permet aux espèces pollu-sensibles de s'y développer et de s'y maintenir. La qualité physico-chimique est dans l'ensemble très bonne au niveau de cette station. Seules les indicateurs "COD" (Carbone Organique Dissous) et "PFAS" péjorent la qualité du cours d'eau. Le cordon boisé dans lequel s'écoule le cours d'eau peut être à l'origine de la note moyenne du "COD", confirmé par les concentrations très élevées mesurées en septembre et en octobre (chute des feuilles). Au niveau des effets, les nitrates, des herbicides, le métabolite d'herbicide 2-hydroxy-terbutylazine, des médicaments et le PFOS présentent un risque écotoxicologique. C'est une des seules stations du secteur Laire-Champagne où il n'y a pas de risque écotoxicologique au niveau des métaux.

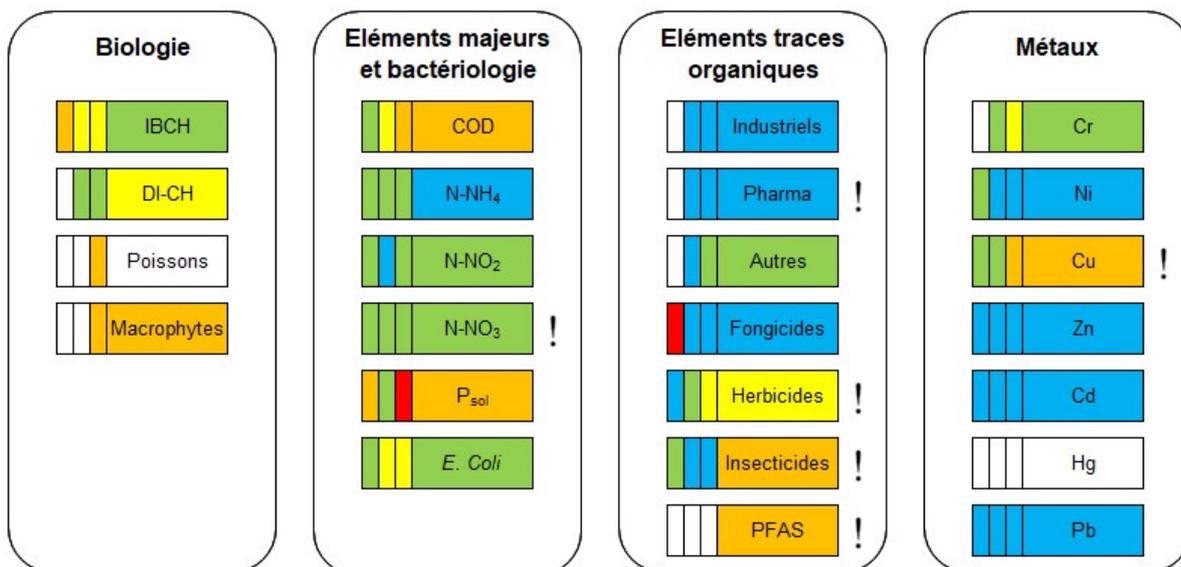
**Rivière : NANT DE GOY**  
**Station : Amont Aire-la-Ville**

L'amélioration de l'IBCH est due au changement de méthode entre 2018 et 2024 qui est moins exigeante en terme de diversité taxonomique pour les petits cours d'eau. La structure du lit rigide, le manque d'habitat aquatique et la qualité de l'eau non optimale ne favorise pas le maintien et le développement des diatomées et des plantes aquatiques. Le cordon boisé dans lequel s'écoule le cours d'eau peut être à l'origine de la mauvaise note du "COD", confirmé par les concentrations très élevées mesurées en septembre et en octobre (chute des feuilles). Les PFAS péjorent également la qualité des eaux. Plusieurs indicateurs qualifiés de moyen et médiocre témoignent de pressions agricoles. Au niveau des effets, les nitrates, des herbicides, le métabolite d'herbicide 2-hydroxy-terbutylazine, l'insecticide imidacloprid, l'anti-inflammatoire ibuprofène, le PFOS et le cuivre présentent un risque écotoxicologique.

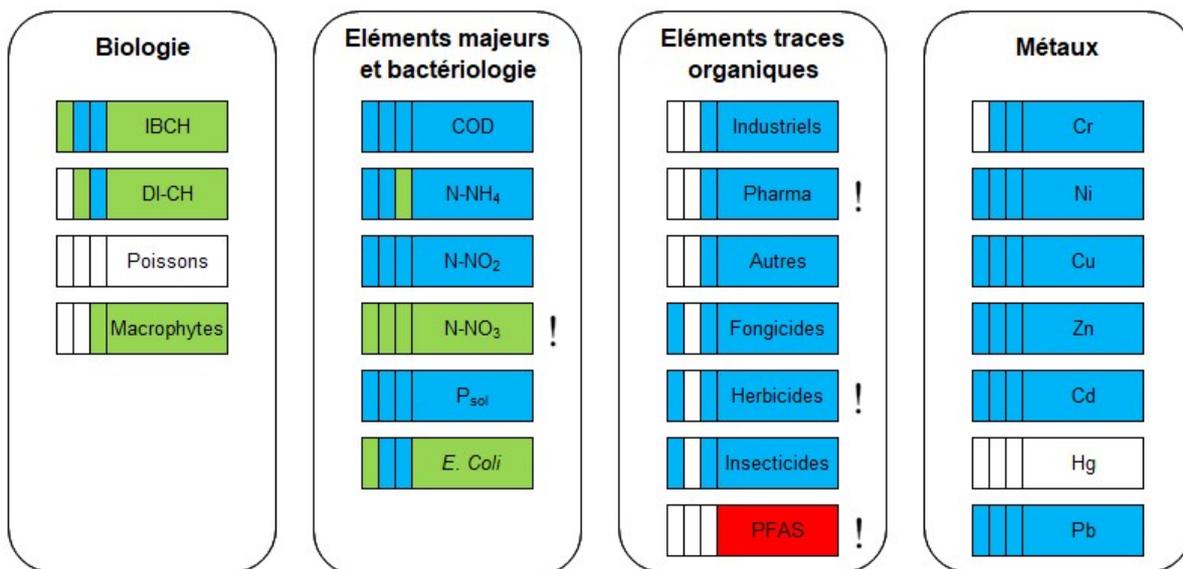
**Rivière : NANT DE LA DRONDE**  
**Station : Amont busage Verbois**

Les objectifs écologiques sont atteints depuis 2006. La diversité des habitats aquatiques et des vitesses d'écoulement ainsi que l'excellente qualité de l'eau permettent le maintien et le développement d'espèces aquatiques variées et rares. La qualité physico-chimique du cours d'eau est dans l'ensemble très bonne, excepté pour l'indicateur "PFAS". Au niveau des effets, les nitrates, l'herbicide flumioxazine, l'anti-inflammatoire ibuprofène et le PFOS présentent un risque écotoxicologique lors de certains prélèvements. C'est une des seules stations du secteur Laire-Champagne où il n'y a pas de risque écotoxicologique au niveau des métaux.

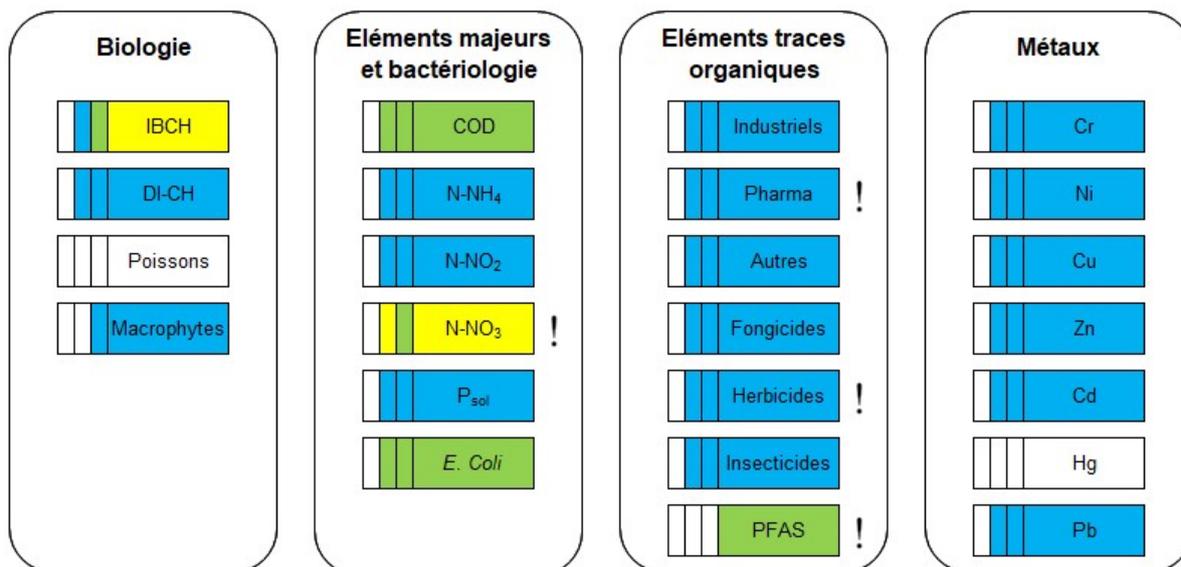
**Rivière : PRE-FLEURY**  
**Station : Ch. Du Moulin-de-Vert**

Concernant les indicateurs biologiques, seul le macrozoobenthos voit son indice diminuer. Il diagnostique un état moyen : la diversité taxonomique, mais surtout le nombre d'individu des insectes récoltés diminue depuis 2018. Les populations de diatomées et de plantes aquatiques sont en très bon état et ont une valeur floristique très importante. La qualité physico-chimique du cours d'eau est dans l'ensemble très bonne. Au niveau des effets, les nitrates, plusieurs herbicides, l'anti-inflammatoire ibuprofène et le PFOS présentent tout de même un risque écotoxicologique lors de certains prélèvements. C'est une des seules stations du secteur Laire-Champagne où il n'y a pas de risque écotoxicologique au niveau des métaux.

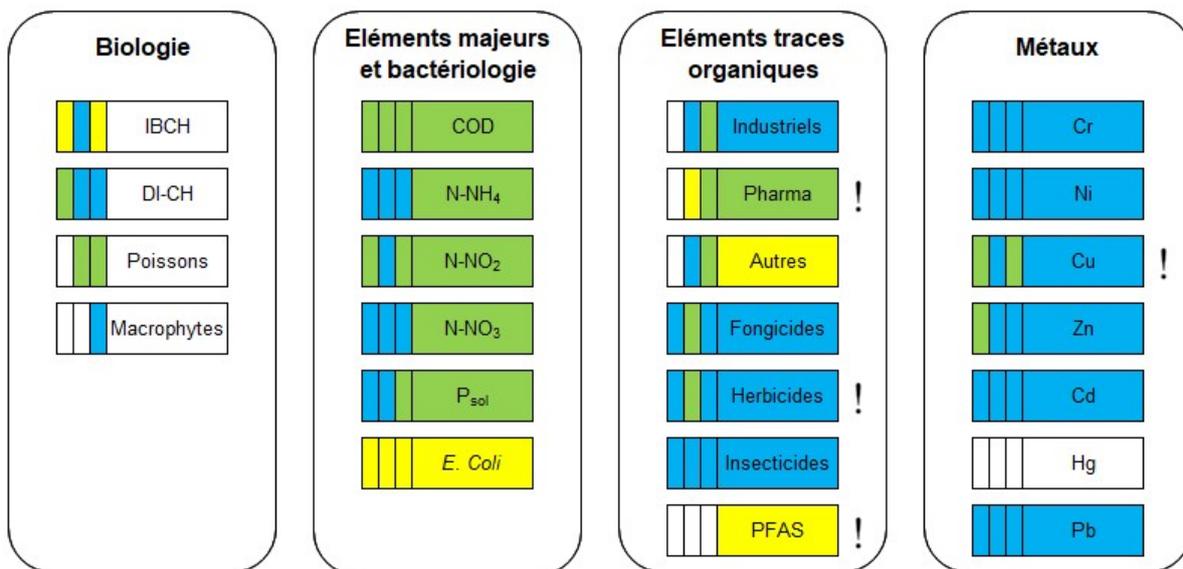
En 2020, les indicateurs biologiques atteignent globalement le bon voire le très bon état écologique. La dégradation du diagnostic de l'IBCH est expliquée par la nouvelle méthode de calcul qui est plus contraignante concernant la diversité faunistique attendue pour ce type de cours d'eau. En 2024, une majorité des indicateurs physico-chimiques sont satisfaisants. Néanmoins, les indicateurs bactériologiques et d'eaux usées ("Autres") mettent en avant des pressions domestiques. La qualité de l'eau est également péjorée par les PFAS. Au niveau des effets, plusieurs herbicides, le métabolite d'herbicide 2-hydroxy-terbutylazine, des substances pharmaceutiques ainsi que le cuivre présentent un risque écotoxicologique lors de certains prélèvements. Le PFOS présente un risque écotoxicologique tout au long de l'année.
