## **RAPPORT D'INTERVENTION**

Puits de la villa Rigot - av. de la Paix, 9

**Type d'opération** : Vidange d'un puits, relevé photographique et photogrammétrie du cuvelage, description de la structure et de son remplissage.

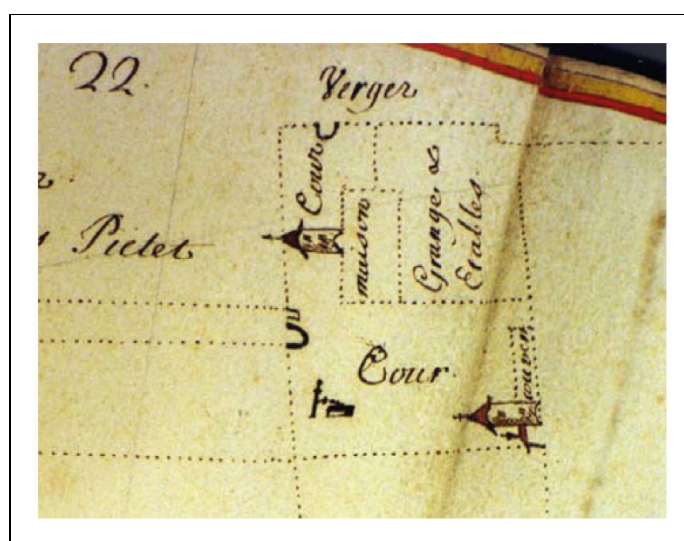
Fig. 4 - Détail de l'organisation des bâtiments du domaine de Varembé en 1712, avec la maison d'habitation et ses dépendances, ceinturés de deux espaces de cours, et d'une fontaine dans l'angle sud-est (le nord est à droite de l'image). Document provenant des archives d'Etat de Genève (AEG), Cadastre B 10/19-20.

On trouve une première cartographie de ces lieux sur la carte Micheli-du-Crest vers 1720 (fig. 3), le domaine est directement raccordé à la ville par la voie menant de Genève à Ferney. A cette époque, les bâtiments sont flanqués de tours et s'organisent avec des espaces de cours dans lesquels on trouve déjà une fontaine qui témoigne d'un approvisionnement en eau *in situ* (fig. 4).

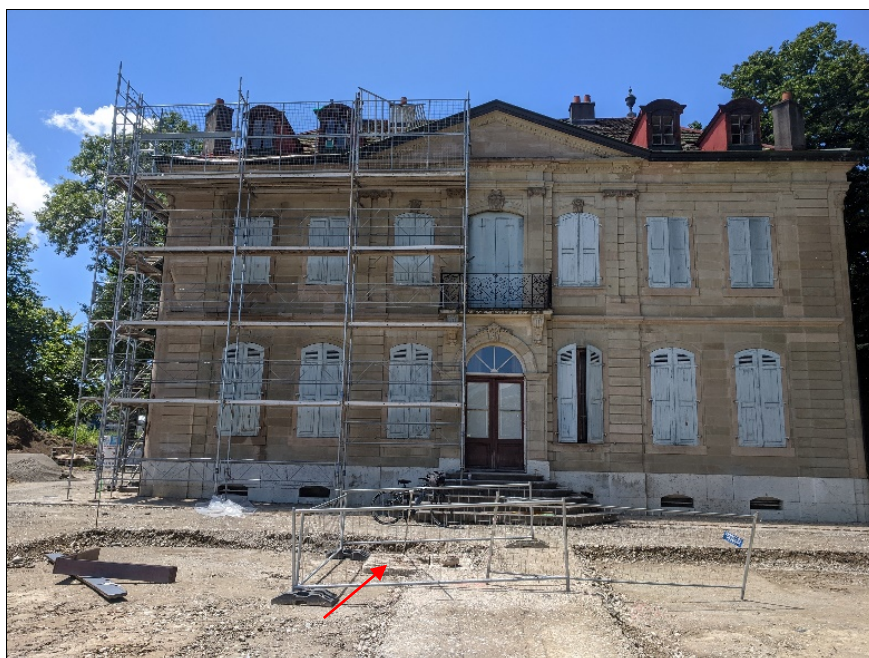
*Fig. 10 - Localisation du puits à l'avant de la villa Rigot<sup>1</sup>.*

Le puits est situé sur la terrasse, à l'avant de la villa, à environ 2,10 mètres de l'escalier de l'entrée est du bâtiment (fig. 10).

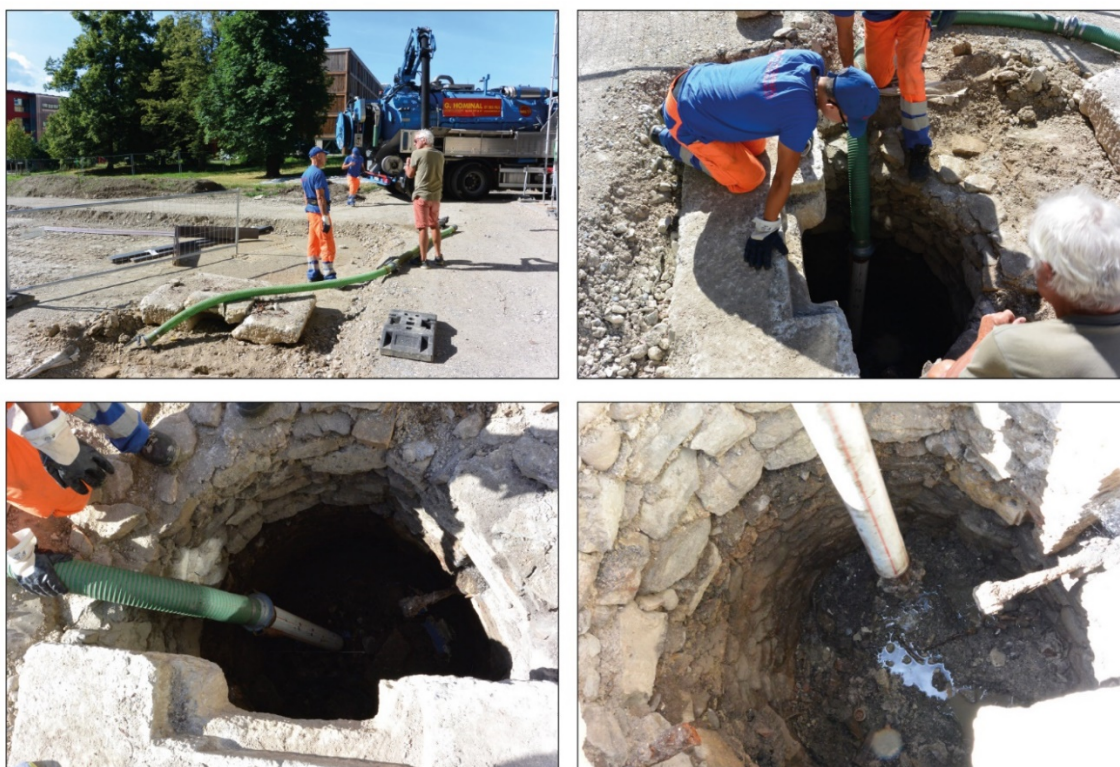
*Fig. 11 - Intervention de l'entreprise Hominal : vidange des sédiments par aspiration.*

Pour des questions de sécurité, l'entreprise Hominal a été mandatée pour réaliser une vidange selon un procédé mécanique d'aspiration des sédiments (fig. 11), afin d'éviter de descendre physiquement dans le fond du puits.

Malheureusement, un problème technique avec la machine d'aspiration de l'entreprise nous a empêché de vidanger complètement le puits ; l'aspiration des sédiments était impossible du fait des nombreux blocs et matériel grossier du comblement supérieur qui obstruaient le tuyau d'aspiration.

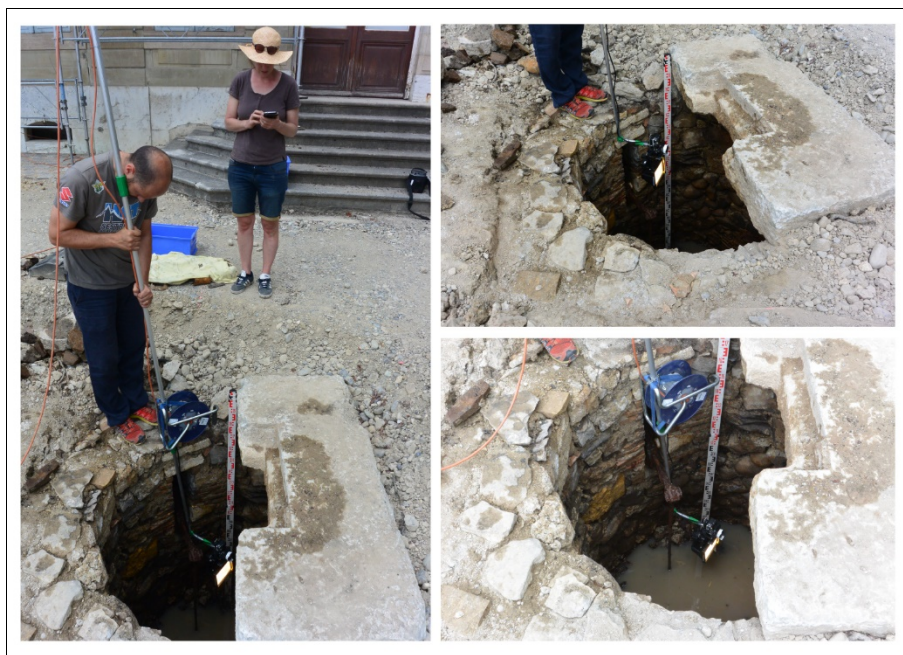
*Fig. 13 - Dispositif mis en place pour les prises de vues à l'intérieur du puits.*

Nous avons dû réaliser un dispositif particulier pour les prises de vues, constitué de deux appareils photos<sup>4</sup> et d'une lampe, montés sur une perche (fig. 13). Le dispositif était descendu dans la structure par palier tous les quelques dizaines de centimètres, afin d'obtenir une couverture photo du parement selon un plan le plus frontal possible.

Un peu plus d'une soixantaine de photos ont été prises avec l'appareil numérique, complétées par presque 500 photos de l'appareil GoPro.

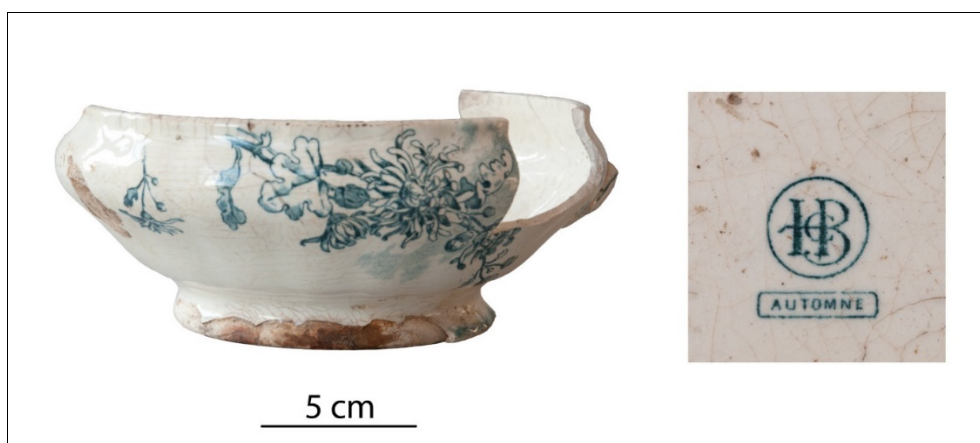
Une soupière provient de l'atelier de faïence de Choisy-le-Roi (France) et est signée "HB" (*Hautin Boulenger et Cie*), des initiales des propriétaires de la faïencerie entre 1863 et 1920. Le décor floral de la collection "Automne" représente des chrysanthèmes (fig.16).

Fig. 16 – Soupière à décor floral signée HB de la fin du XIX<sup>e</sup> s., début XX<sup>e</sup> s.

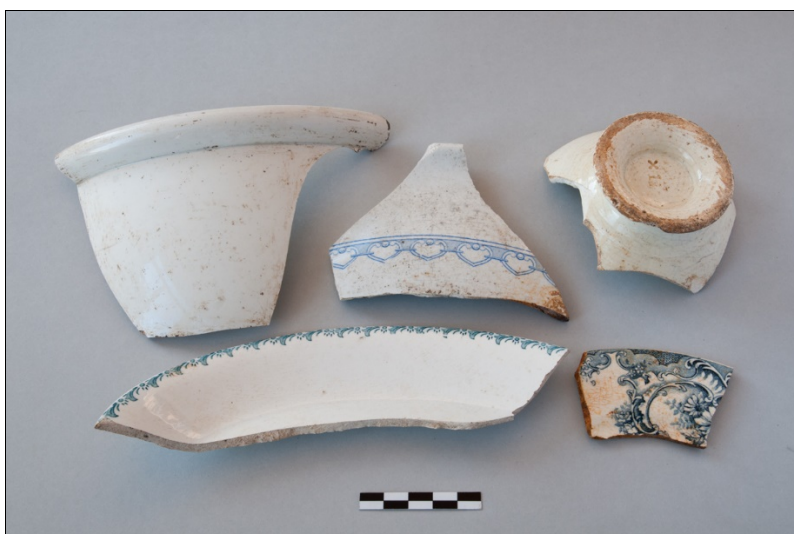
Les autres fragments de faïences fines (fig. 18) sont de provenance inconnue, mais datent de la même époque.

*Fig. 18 – Exemple d'assiettes et de fragments de pot de chambre en faïence fine.*

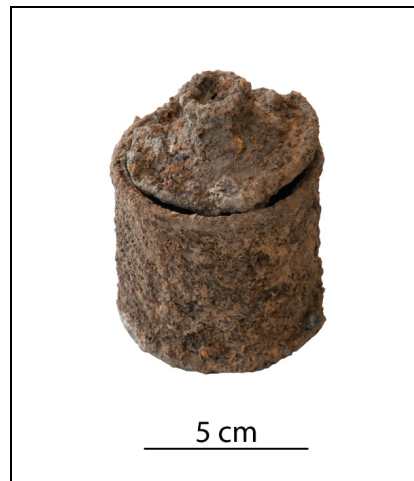
Une petite boîte cylindrique en fer a aussi été conservée (fig. 21). Elle est de petite dimension (6,5 cm de diamètre et 9 cm de hauteur), et fermée par un couvercle à bouton de préhension. Son état de conservation, avec un encrouement très important de sa surface, ne nous permet pas de réaliser une description très détaillée. Sa fonction est inconnue.

Fig. 21 – Petite boîte en fer à couvercle.

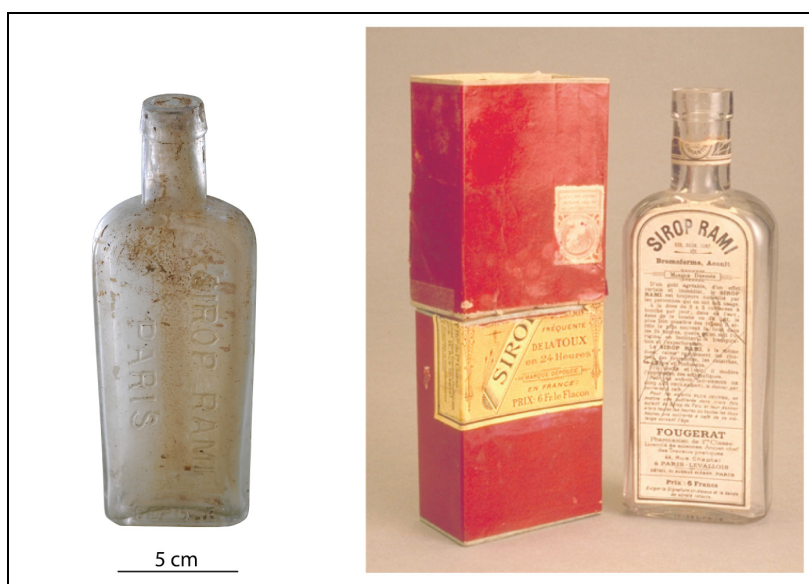
- Une bouteille de "SIROP RAMI" (fig. 22) nous apporte une datation dans la première moitié du XX<sup>e</sup> s. Ce sirop a été élaboré pour soigner la toux en 1894 par le pharmacien français Jean Fougerat. Ce médicament est le premier sirop à base de bromophorme. Sa production a cessé dans les années 1960.

Fig. 22 – Bouteille en verre trouvée dans le puits (à gauche) et exemple d'une bouteille identique et de son emballage (à droite). Médicament utilisé au début du XX<sup>e</sup> s.

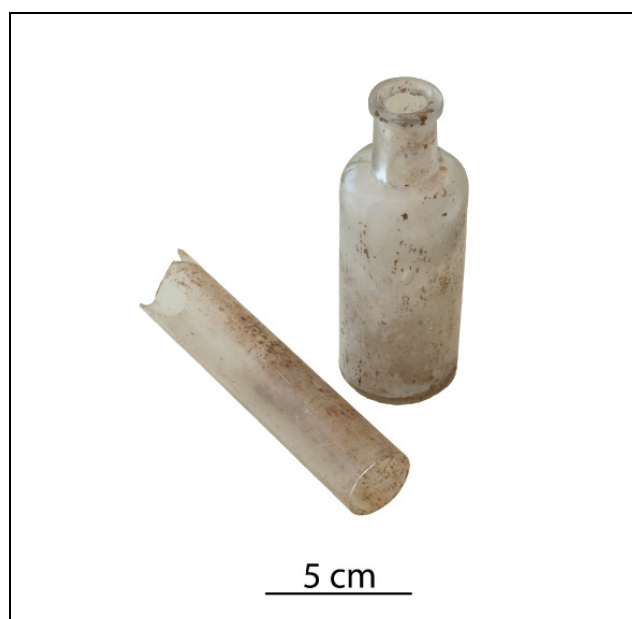
- Une petite fiole cylindrique de 12,5 cm de haut et 4,5 cm de diamètre (fig. 23).
- Un fragment de tube de 2,5 cm de diamètre (fig. 23).

*Fig. 23 – Mobilier en verre : fiole cylindrique et tube.*
