Gv 071-02

RAPPORT D'INTERVENTION

Eglise protestante luthérienne de Genève

Analyse du bâti dans la cave de l'église

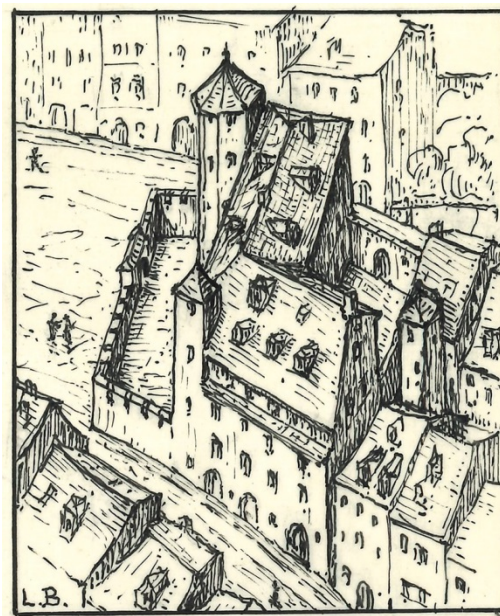
Figure 4. Restitution du Château de Coudrée par Blondel.

Enfin en 1762, George Amédée Beurlin achète le Château de Coudrée, alors en ruine, pour le compte de l'Église luthérienne.

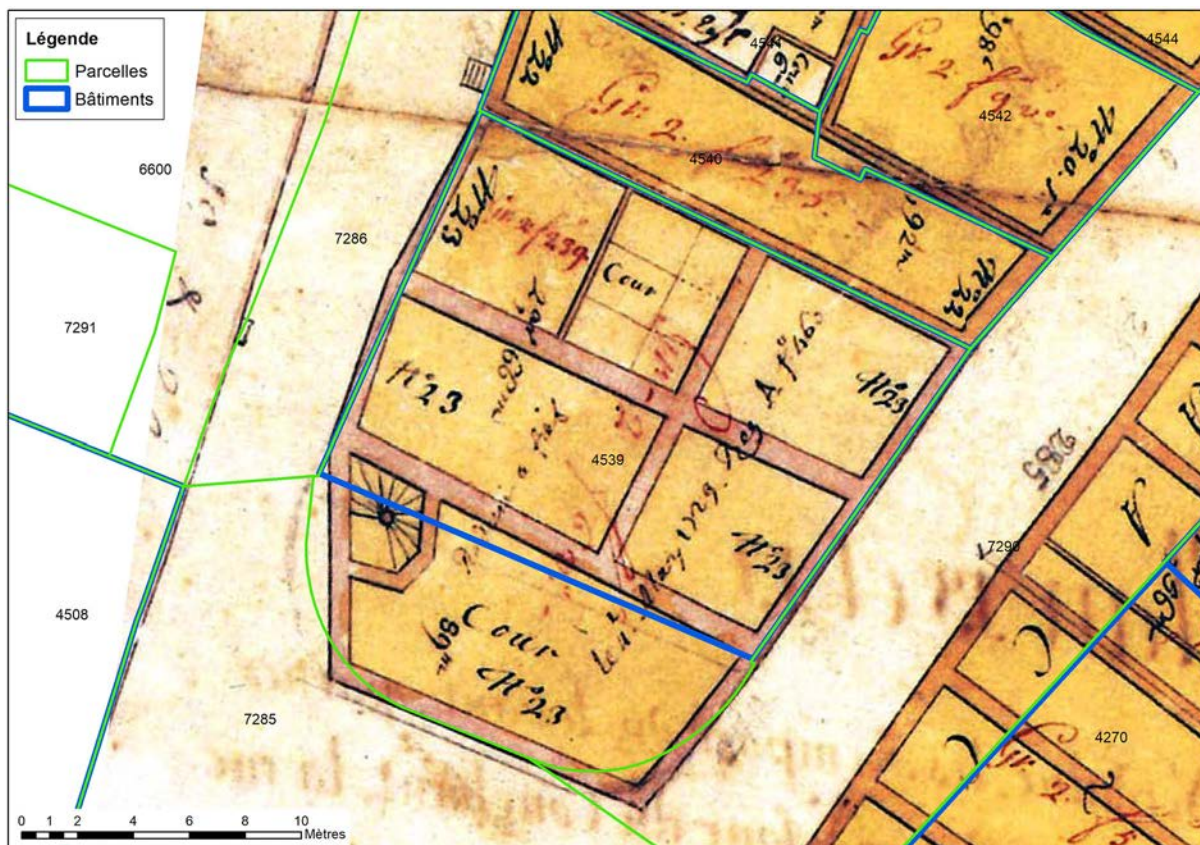
Figure 5. Plan Billon et parcellaire actuel.

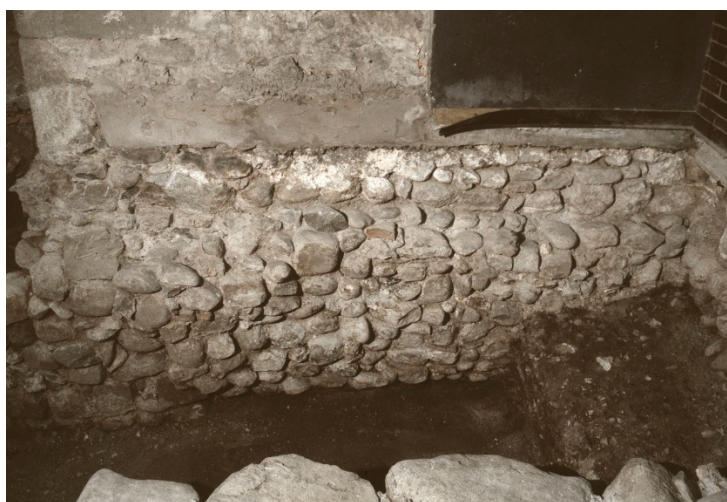
Figure 10. Mur de fondation de l'église luthérienne.

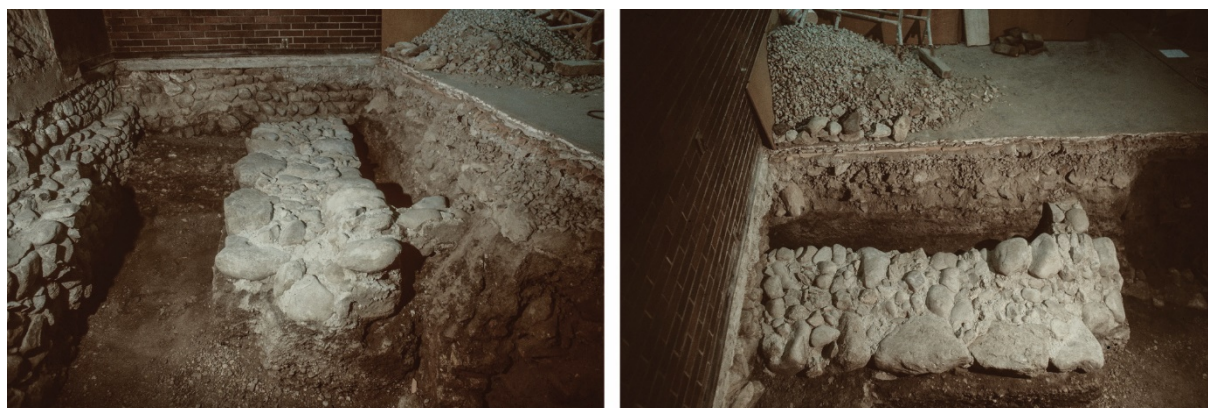
Figure 11. Maçonnerie antérieure à la construction de l'église luthérienne (M 30).

Le niveau de la semelle de cette fondation se situe à environ 385.50 m. soit environ 1.60 m au-dessus du niveau de sol actuel de la cave, et environ 1.90 m. au-dessus du niveau de sol de terre battue antérieur aux travaux de 1989-1990. D'après le relevé de 1989 et les photographies, il n'est pas

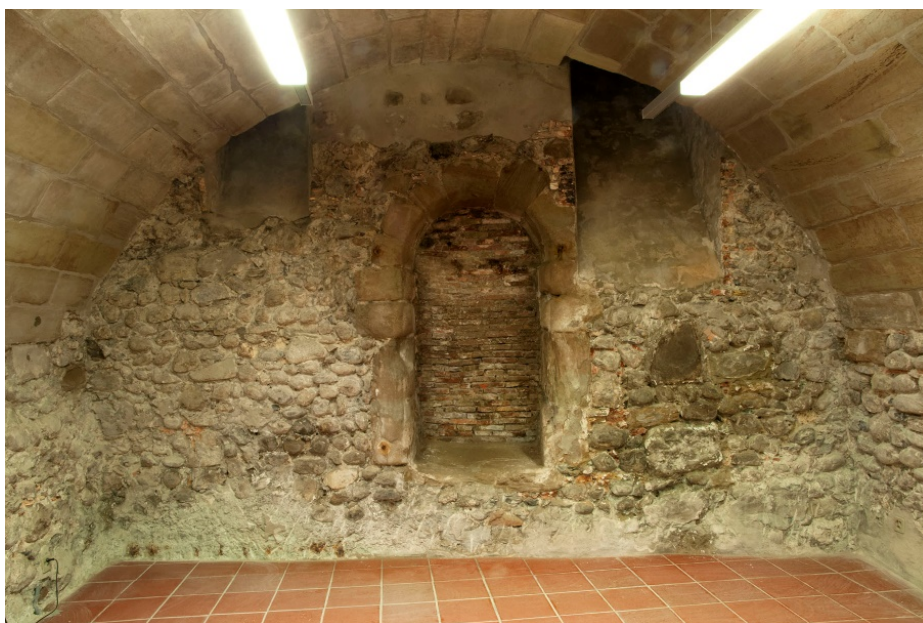
Le mur est de la cave (**M 1**), long de 5 m, est sans aucun doute l'élément le plus intéressant du point de vue archéologique. Un simple coup d'œil suffit pour remarquer de multiples phases (construction, démantèlement, remaniement, etc. **Figures 13-14, 20**).

Figure 13. Le mur M 1.

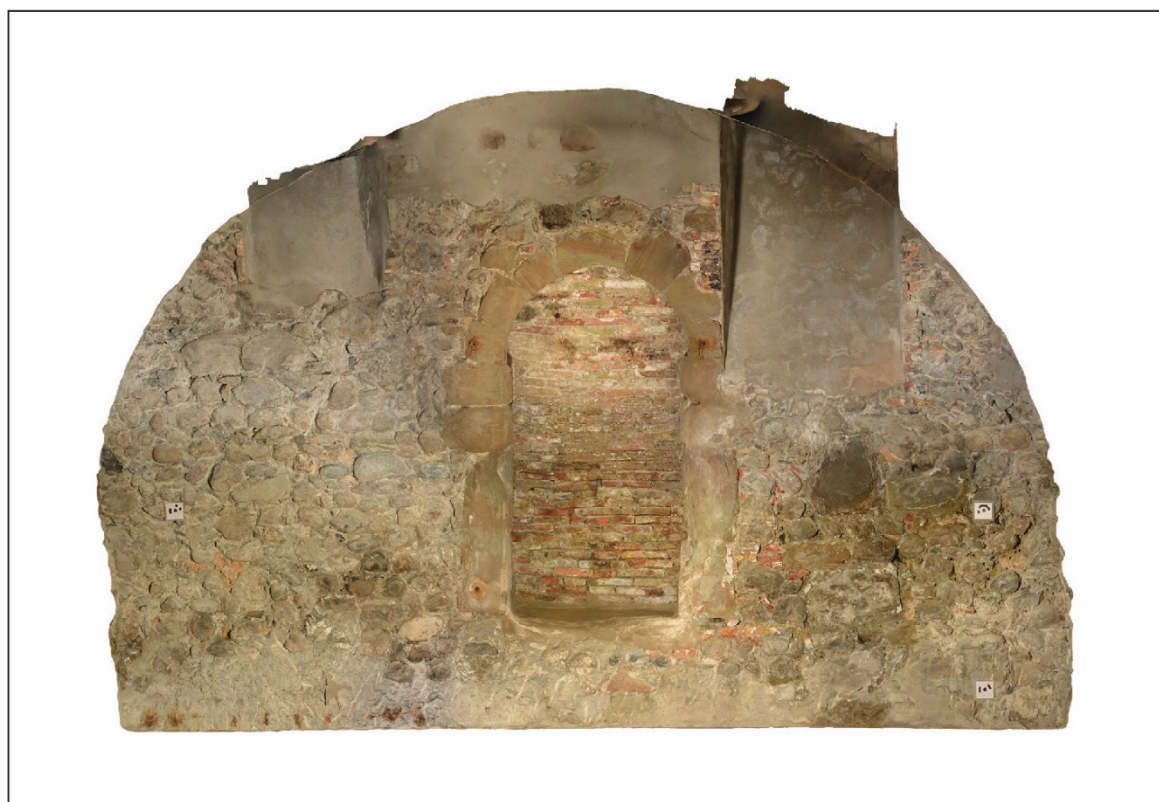
Une première phase de construction (**US 2**) est représentée par une maçonnerie constituée pour l'essentiel de galets de rivière dont le diamètre est généralement compris entre environ 10 et 25 cm, de quelques moellons et blocs de taille de molasse, sans doute récupérés.

Figure 14. Relevé schématique du mur M1 avec ses différentes unités stratigraphiques (en haut) et orthophotographie issue du modèle photogrammétrique (en bas).

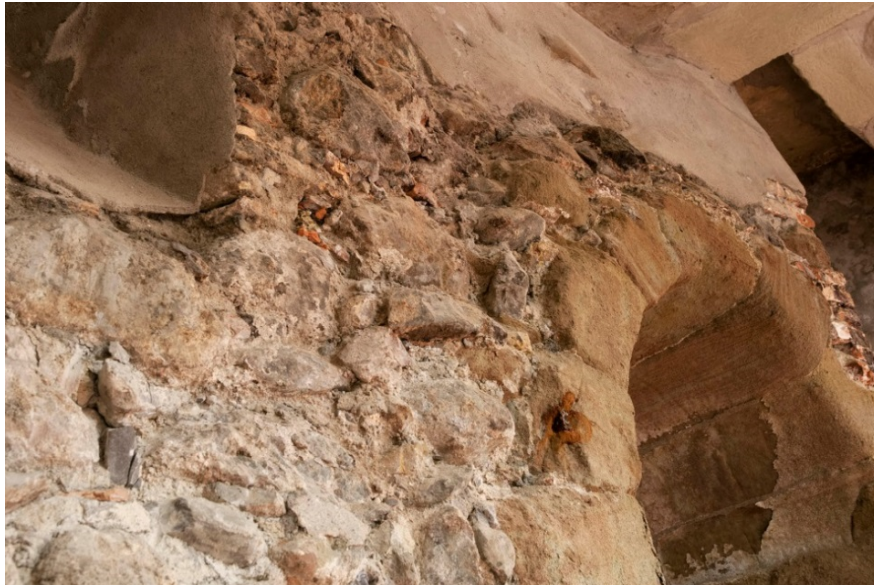
Figure 15. Reprise US 9 du mur M 1, en léger retrait par rapport à l'appareil d'origine.

La reprise du mur (**US 9**, au-dessus de l'interface **US 10**) consiste en une maçonnerie de pierres assez hétéroclites et de dimensions plus petites qu'à la phase précédente. Elle comprend notamment de nombreux morceaux de briques et intègre deux conduits d'aération (**B 5-US 7** ; **B 6-US 8**) de largeur inégale, de part et d'autre de l'ouverture **B 3**. L'aménagement du conduit sud (**B 5**), d'une largeur d'environ 90 cm, a nécessité la taille des blocs de molasse de **B 3** (*Figure 19*). Son encadrement (**US 7**) est fait en partie de morceaux de briques similaires à celles qui bouchent le passage (**B 4**). Le conduit nord (**B 6**) est de dimensions plus modestes, environ 70 cm de large, et présente également un encadrement en brique (**US 8**). Enfin, la jointure entre la reprise du mur et la voûte en molasse (**B 21**) ne présente aucune perturbation particulière mais semble plutôt harmonieuse.

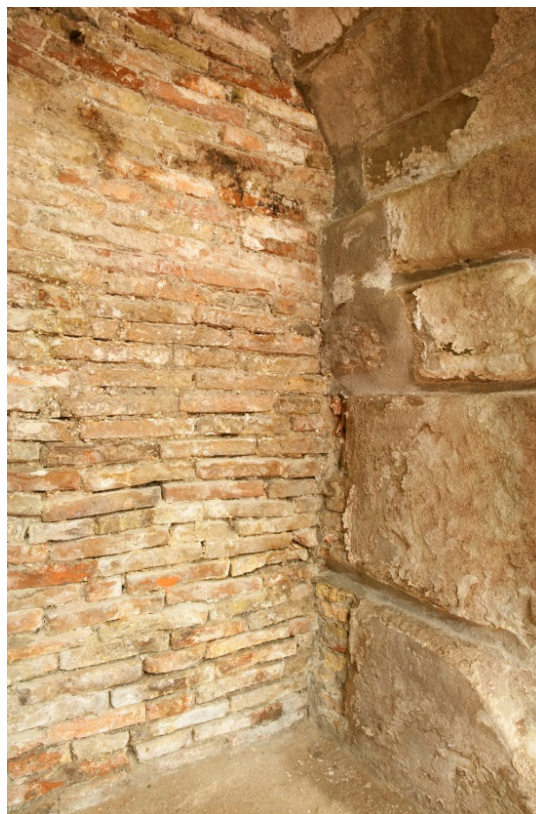
Cette maçonnerie intègre une ouverture (**B 3**) d'environ 1.90 m de hauteur et 95 cm de largeur, à encadrement en blocs de molasse et arc en plein cintre (**US 43**). Cette ouverture semble bien avoir été prévue dès l'origine. En effet, aucun indice d'un aménagement secondaire dans un mur existant n'est visible. Le fond, en retrait de 70 cm, est constitué de briques (**B 4**) caractéristiques du XVIII^e siècle et date probablement de la construction de l'église dans les années 1760 (**Figure 16**). Les briques ont des dimensions assez régulières : env. 25 x 12.5 x 3.5 cm. On observe par ailleurs des entailles pratiquées pour la plupart dans les joints des blocs de molasse (**Figure 16**). Ils ont pu servir de logement à des rayonnages.

Figure 16. Appareil en brique B 4 bouchant l'ouverture B 3 et entailles dans les joints des blocs de molasse, pour insérer des rayonnages.

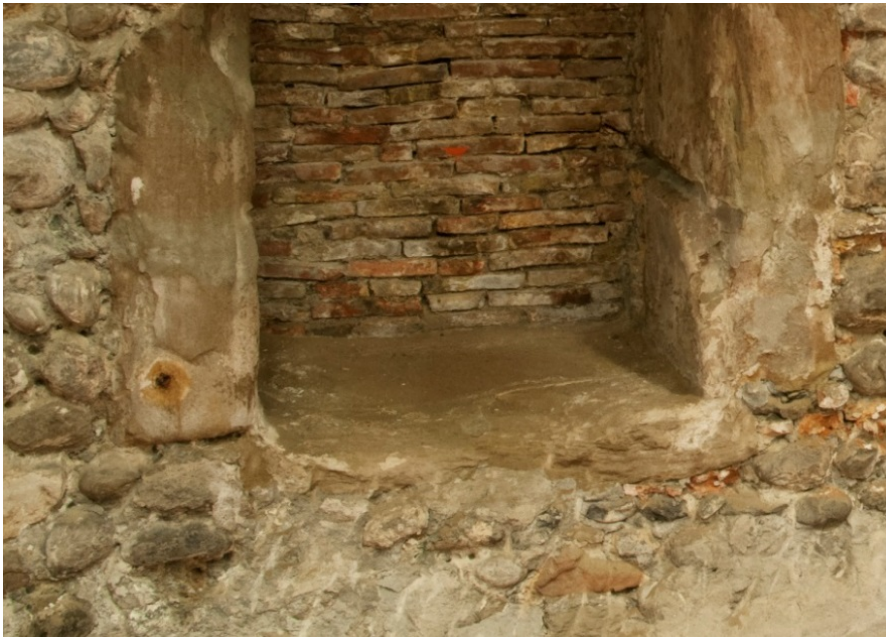
Figure 17. Seuil en molasse de l'ouverture B 3, montrant des traces d'usure.

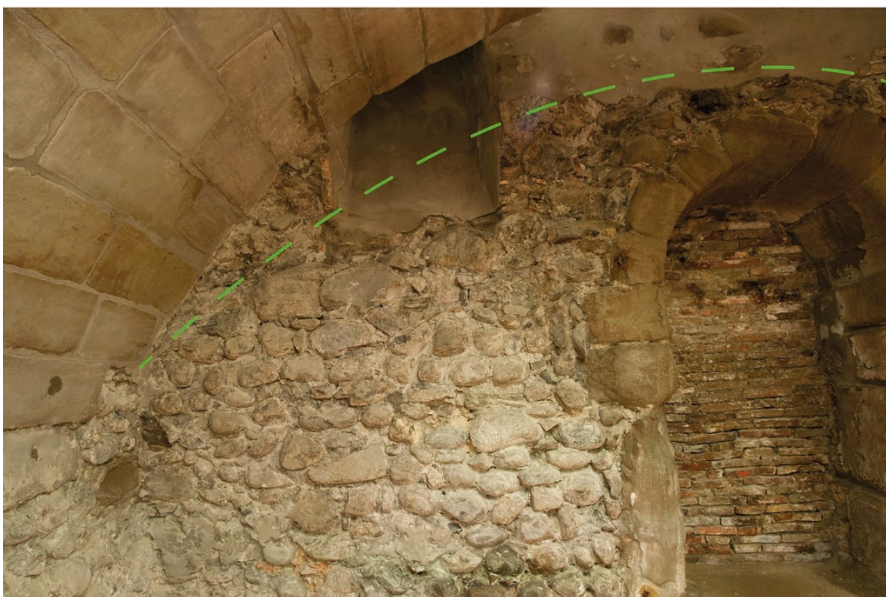
La maçonnerie **US 2** présente un niveau d'arasement (**US 10**) que l'on suit aisément, non seulement par le changement d'appareil dont témoigne la reprise (**US 9**), mais également par son léger retrait (**Figure 15**). Le tracé et la régularité de cette interface à l'extrémité nord du mur constitue un indice sérieux de l'existence d'une première voûte surbaissée (**Figure 18**).

Figure 18. Restitution hypothétique du profil de la voûte d'origine.

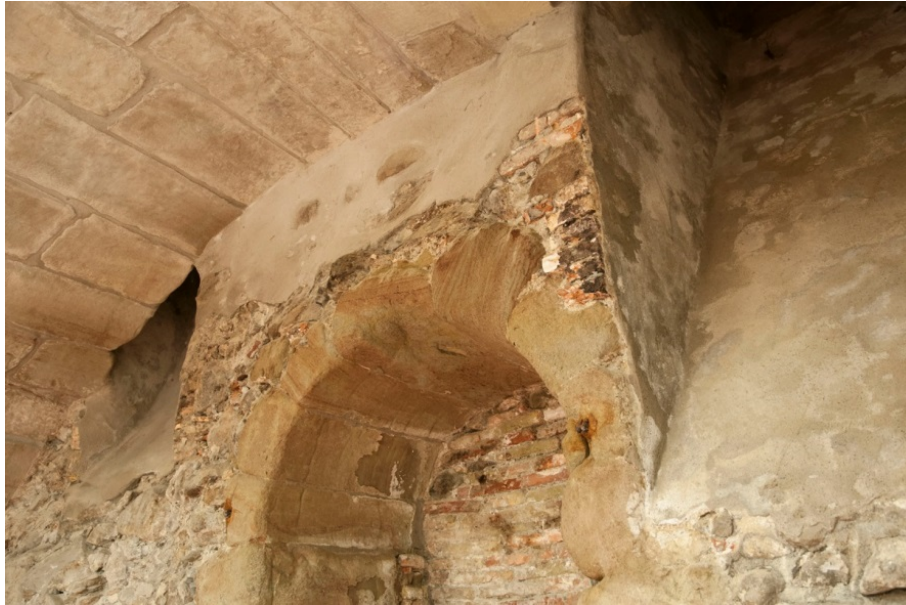
Figure 19. Conduit d'aération B 5 et son montant en brique US 7. Le bas du conduit a été aménagé en taillant la molasse de l'ouverture B 3.

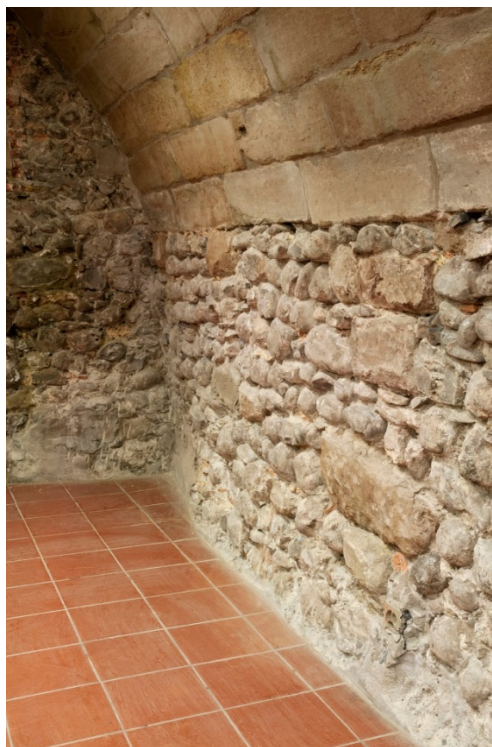
À l'extrémité orientale, au contact avec le mur **M 1** et dans la partie inférieure du mur, on distingue le vestige d'une maçonnerie de plus petits galets (**US 14**), sur l'arasement de laquelle (**US 15**) repose l'appareil principal **US 16** (**Figure 24**). Ce vestige qui semble bien chaîné avec la maçonnerie **US 2** du mur voisin correspond dans le plan à un désaxement par rapport au reste du mur, sur environ 1 m de longueur (**Figures 22d, 23**).

Figure 23. Mur M 11, un changement marqué d'orientation est observé près de l'angle avec le mur M 1.

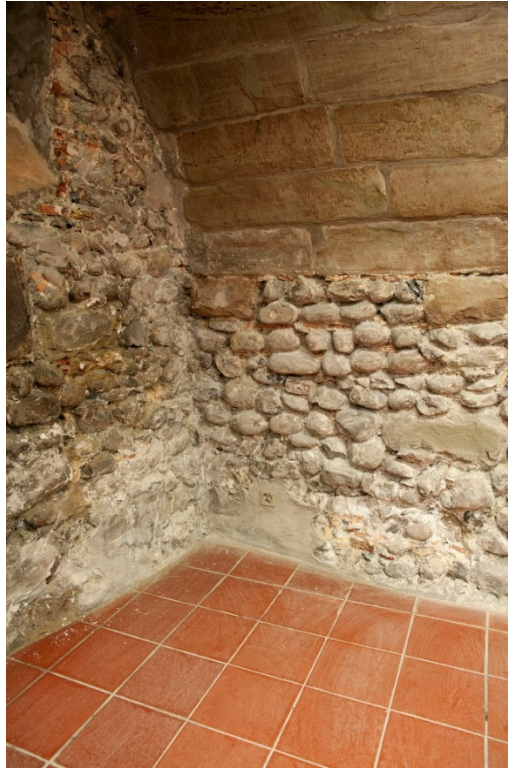
Figure 24. Mur M 11, extrémité orientale. La moitié inférieure de la maçonnerie présente un appareil distinct (US 14).

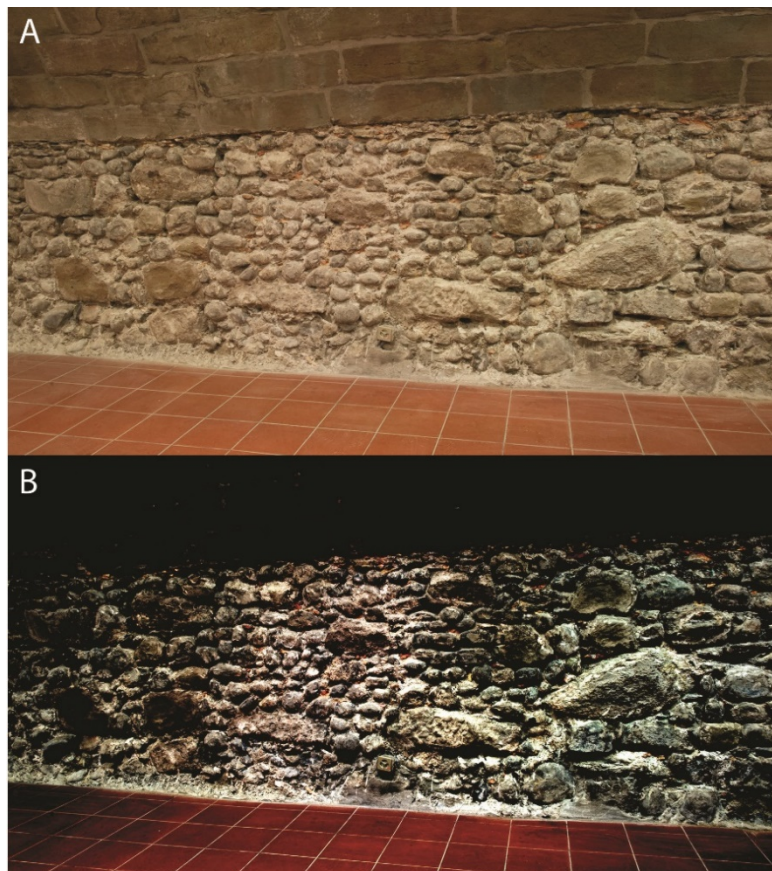
Figure 25. Mur M11. L'US 26 se remarque surtout grâce à sa limite est (A). Un traitement des niveaux colorimétriques sous Photoshop fait nettement ressortir le blanc de son mortier (B).

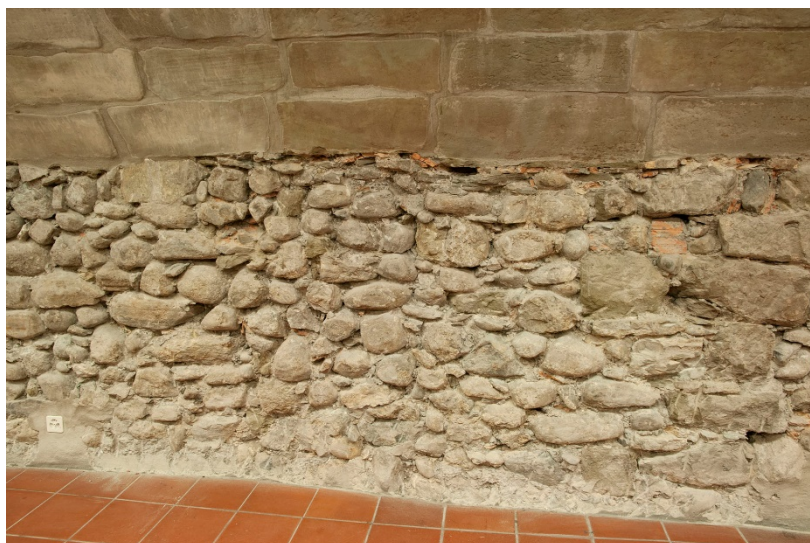
A environ 8 m de l'extrémité orientale du mur, la maçonnerie **US 36** est interrompue de manière assez nette et verticale, l'appareil change d'aspect, avec des galets de dimensions petites à moyennes (\emptyset max. env. 20 cm), sur une longueur d'environ 85 à 90 cm (**US 18**, **Figures 27-28**). On retrouve à sa suite un appareil (**US 19**) comparable à celui de l'**US 36**, jusqu'à l'extrémité occidentale du mur. Néanmoins on observe là une différence de qualité du mortier, plutôt gris et plus foncé que celui des **US 17** et **36**. Si l'**US 18** se distingue clairement au centre des **US 36** et **19**, la relation stratigraphique entre ces trois éléments n'est pas évidente et rappelle la situation constatée dans le mur opposé, avec l'**US 26**. Cette dernière ne peut cependant pas être mise en relation avec l'**US 18**, au vu de l'importante différence de positionnement sur l'axe est-ouest (**Figure 40**).

Figure 28. Mur M 12. Vue sur les maçonneries US 36, US 18 et US 19.

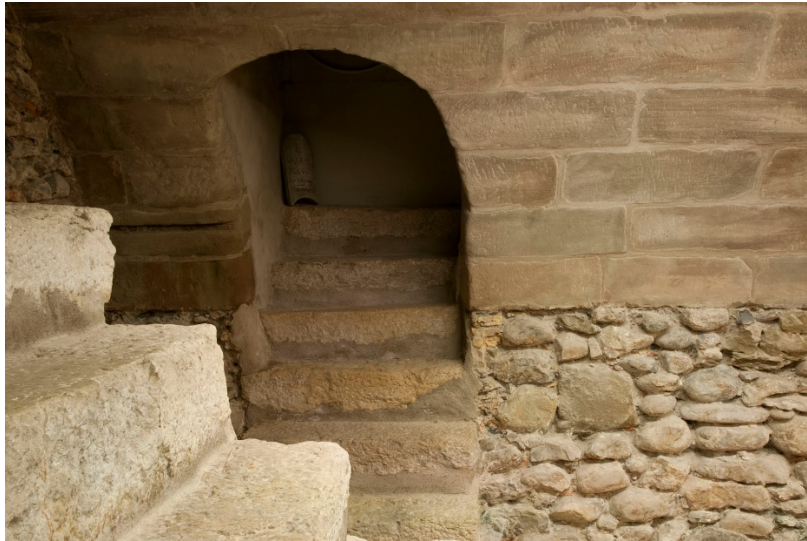
Figure 29. Mur M 12. Vue sur le passage B 20.

L'aménagement d'un passage (**B 20**) reliant la cave à l'espace situé au nord, côté rue de la Fontaine, a nécessité le percement (**US 33**) du mur **M 12** et de la voûte **B 21**, à proximité du mur occidental **M 13** (**Figure 29**). À cette fin, les blocs de molasse de la voûte ont été taillés d'une manière peu symétrique et l'ouverture dans le mur a bénéficié d'un colmatage en briques (**US 40**), bien visible au-dessus d'un nouvel escalier aux marches en blocs de calcaire taillé (**ST 22**). Sans qu'il soit possible de dater

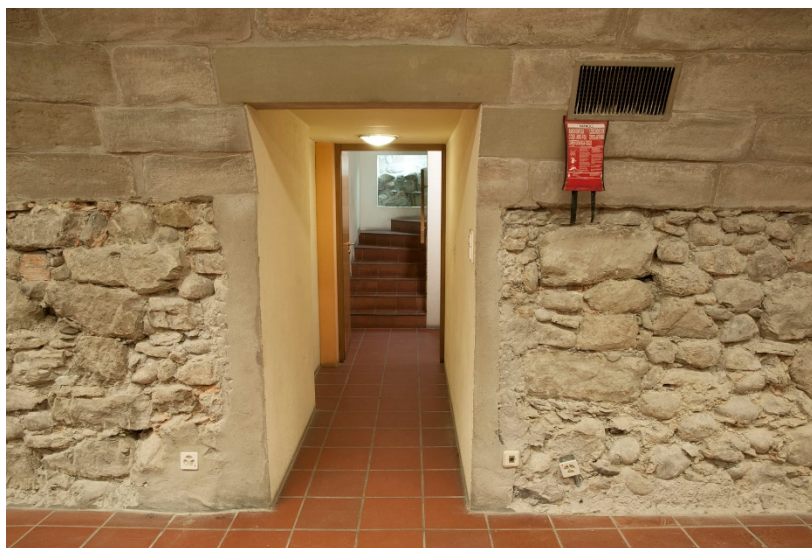
Figure 30. Mur M 12. Vue sur la porte B 37 et le couloir d'accès créé en 1989-1990.

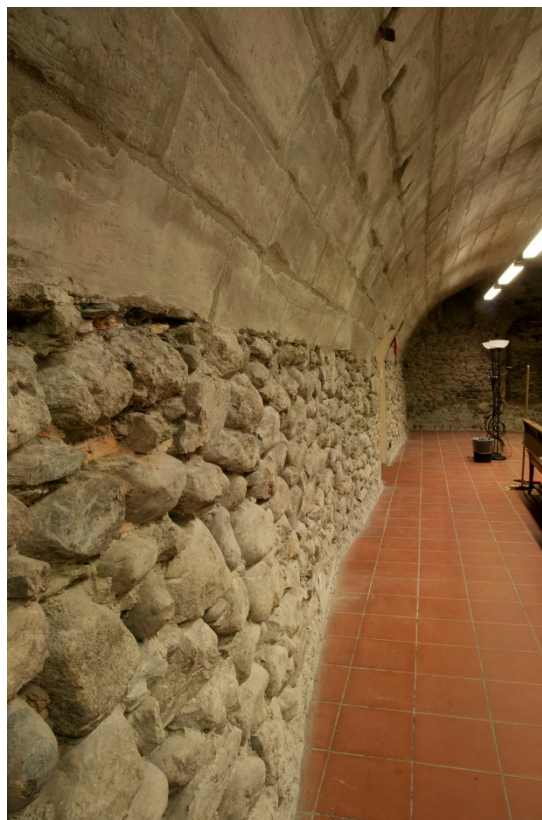
À l'ouest de la porte, l'interface **US 35** (creusement supposé du couloir) suit une série verticale de blocs de molasse intégrés à la maçonnerie **US 36**. Ces derniers ne manquent pas d'évoquer un chaînage avec un mur perpendiculaire. Or on se trouve, à cet endroit précis, dans l'axe du mur figurant sur le plan Billon, et qui mène, au sud, exactement à la limite ouest de l'appareil **US 26**. Il est probable que le creusement de la porte ait ainsi détruit les vestiges d'un mur perpendiculaire dont la trace est encore représentée au sud par l'**US 26** et qui devaient être, comme celle-ci, intégrés au mur **M 12**, avec les **US 17** et **36**. On remarque en outre un changement marqué d'orientation du mur **M 12**, qui intervient à la jonction entre les **US 18** et **19** (**Figures 22g-f, 31**).

Figure 31. Mur M12 vu en direction de l'est. On remarque le fort désaxement de la maçonnerie US 19.

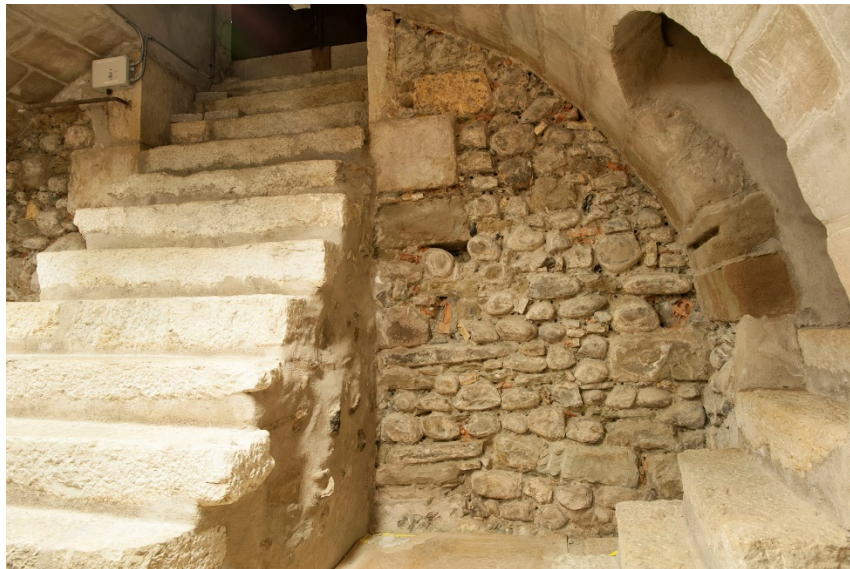
Figure 33. Vue sur la moitié nord du mur M 13.

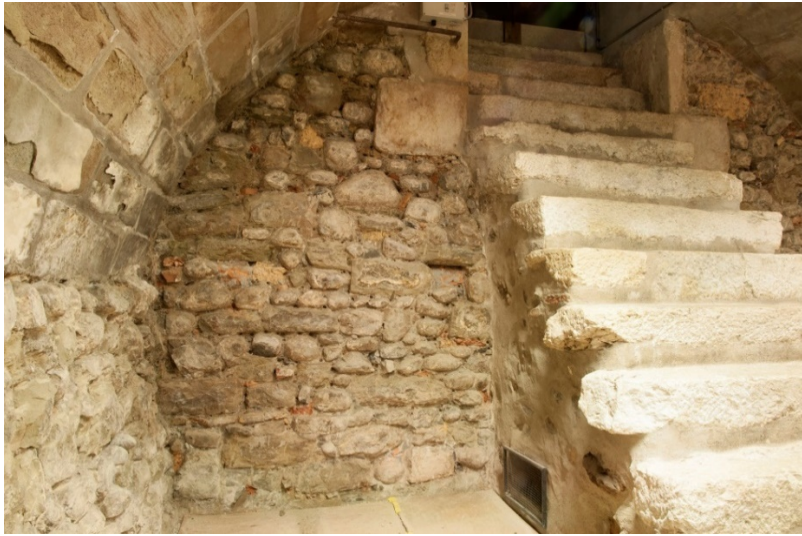
Figure 34. Vue sur la moitié sud du mur M 13.

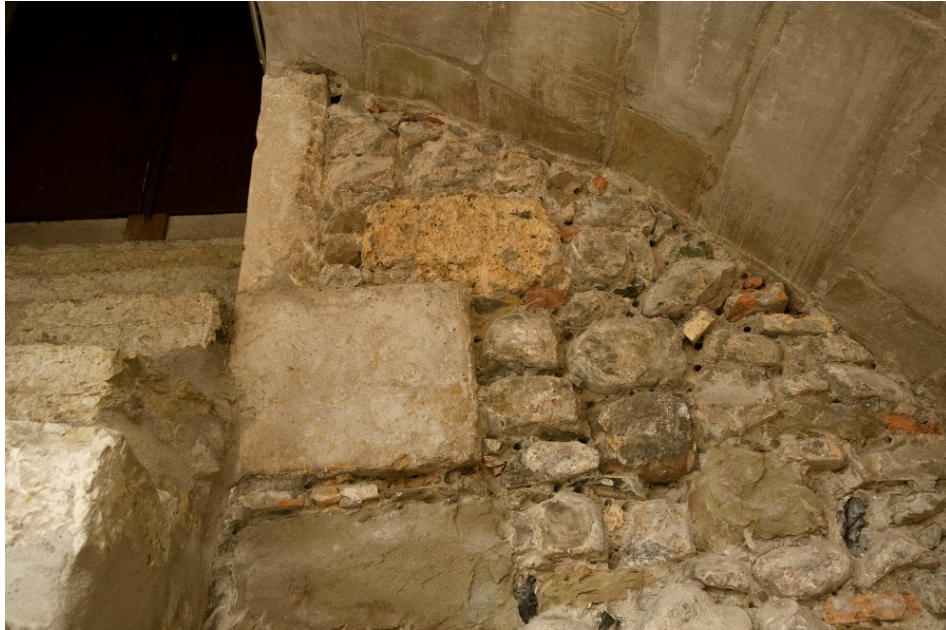
Le sommet de cette première phase de construction représente une limite claire avec la seconde phase (**US 23**) qui présente un très léger retrait. Si l'appareil de l'**US 23** n'est pas fondamentalement différent de celui de l'**US 28**, ses pierres ont souvent un diamètre légèrement supérieur et on note la présence de plusieurs fragments de tuf, une pierre légère mais robuste, très appréciée pour la construction d'arcs et de voûtes. La disposition des pierres de l'**US 23** en bordure de la voûte **B 21** montre que l'on a suivi cette dernière en finissant le mur (*Figure 37*).

Figure 37. Mur M 13. Vue sur la moitié nord de l'US 23, avec l'encadrement de la porte B 24 et la jointure entre le mur et la voûte B 21.

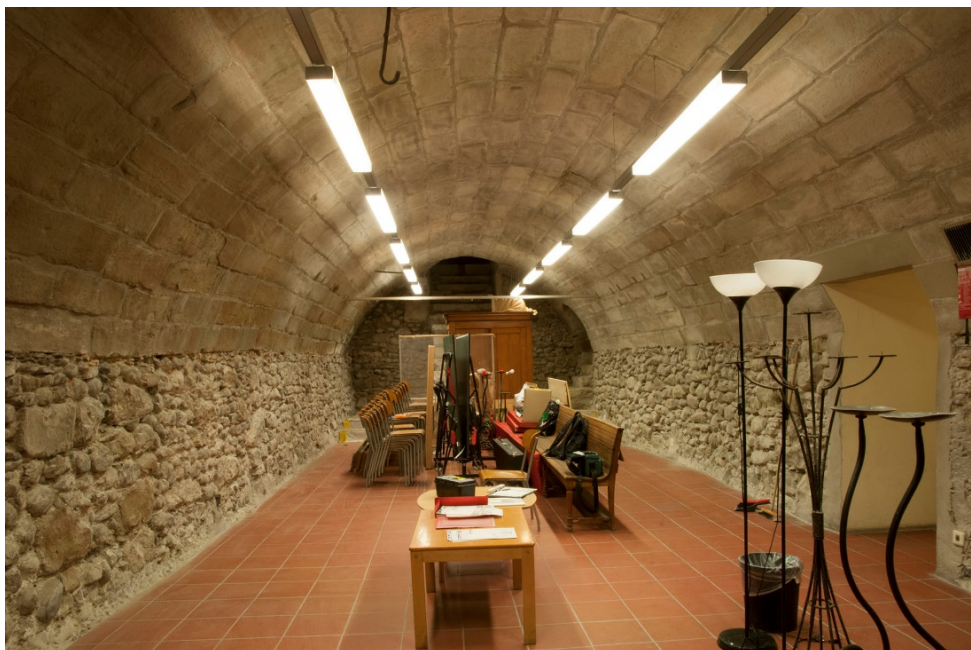
La voûte de la cave (**B 21**, **Figure 38**), d'un diamètre d'environ 5 m, est constituée de blocs de molasse dont la longueur est généralement comprise entre 50 et 100 cm ; la hauteur entre 20 et 25 cm ; quant à la profondeur elle ne peut être qu'estimée, pour des raisons évidentes. L'ouverture **B 20**, dans le mur nord (**M 12**), montre que la profondeur de ces pierres taillées est équivalente voire légèrement supérieure à leur hauteur.

Figure 38. Vue de la cave dans sa longueur, vers l'ouest. Les irrégularités de l'assise de la voûte sur les murs nord et sud sont manifestes.

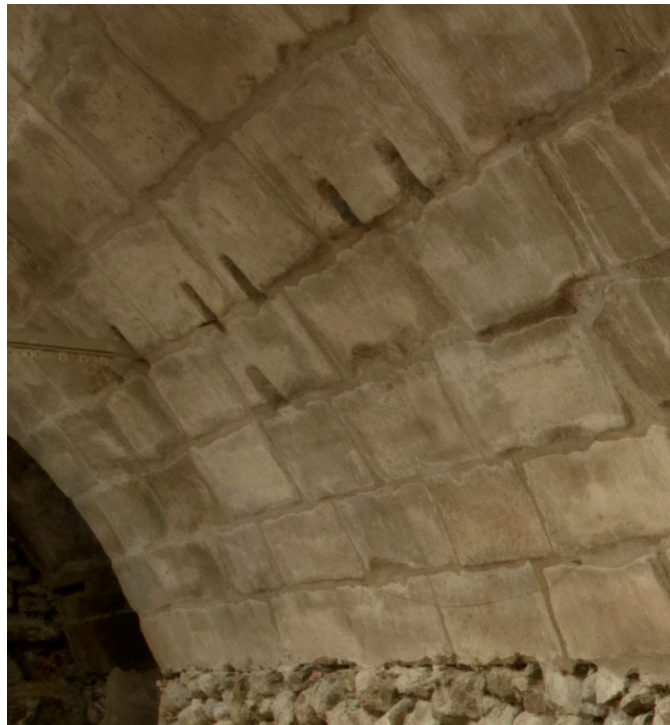
À environ 3.5 m du mur occidental de la cave, symétriquement sur les deux versants de la voûte, on trouve une succession de trois couples d'encoches taillées dans les blocs de molasse (**Figures 21, 27, 39**). Ces encoches mesurent environ 7 cm de longueur pour 7 cm de hauteur. Elles sont situées à environ 2.4 m au-dessus du sol actuel. Chaque encoche est distante de 30 cm de sa voisine et chaque paire d'encoche est séparée de la paire suivante par environ 78 à 79 cm. La longueur totale couverte par ces trous est d'environ 3 m. On peut supposer qu'elles ont servi de logement à des poutres qui supportaient une plateforme ou un plancher pour le stockage de denrées.

Figure 39. Les entailles dans le versant nord de la voûte.
