Note technique

Crue de l'Arve - Novembre 2023

Impacts sur le réseau d'assainissement

15 janvier 2024

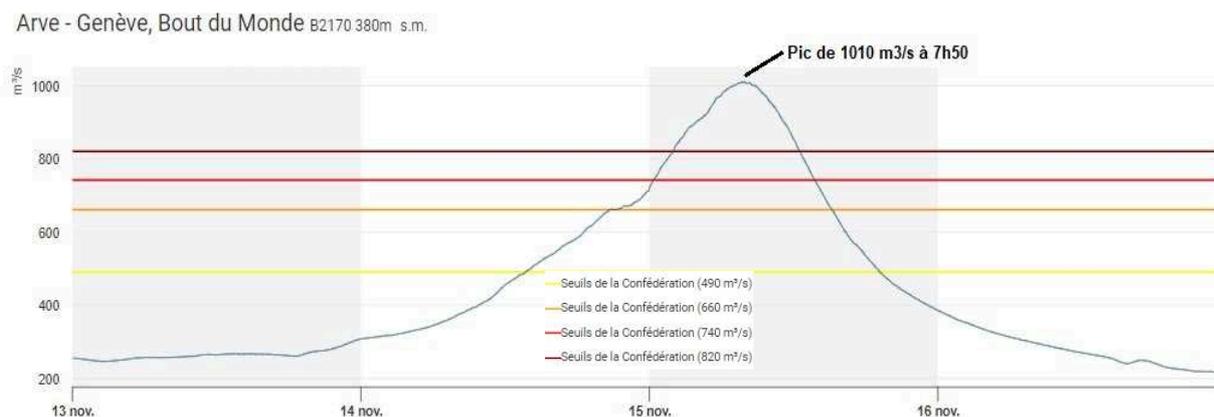
Graphique n°1: aperçu Q Arve (source: www.gin.admin.ch)

La station fédérale de mesure de débit "Bout du Monde", située à proximité aval du pont de Vessy (coordonnées X 501'220 – Y 115'120) et existante à cet endroit depuis 1935, illustre sur le graphique (*graphique n° 1*) ci-après la rareté d'un tel événement, caractérisé avec un degré de danger 5 émis par l'OFEV

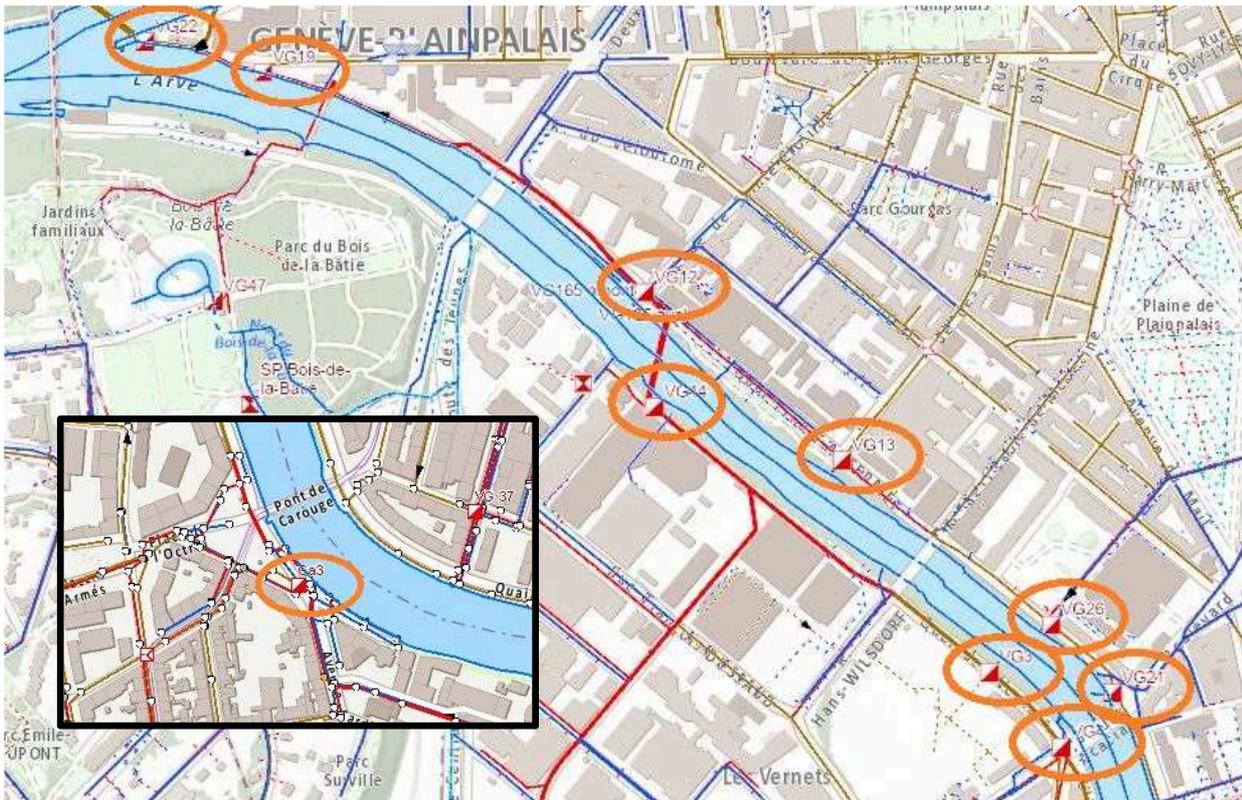
Carte n° 1: ouvrages de délestage du réseau d'assainissement (source: SITG)

Ce dernier n'est pas sans conséquence sur le réseau d'assainissement communal de la Ville de Genève à proximité immédiate du tronçon urbain de l'Arve. En effet, plusieurs ouvrages (voir *carte n° 1* ci-dessous) – nommés "trop-plein" ou "déversoir d'orage" – existent sur les branches principales (Vg22 et Vg44 sous gestion des SIG) ou celles latérales, juste avant que ces dernières ne rejoignent le collecteur principal longeant les berges de cette rivière.

Il s'agit d'une série de 12 ouvrages, à savoir en descendant le cours d'eau les Vg4, Vg3 et Vg 44 en rive gauche et les Vg 21, Vg 26, Vg 13, Vg 12, Vg 19 et Vg 22. A noter encore la présence d'un déversoirs d'orage – le Ca3- en rive gauche sur la commune de Carouge.

Tous permettent de délester en direction de l'Arve les collecteurs en cas de surcharge de ceux-ci. Cependant, un niveau exceptionnellement haut de cette rivière permet – pour l'instant et bien que ce sens des flux ne soit pas recherché - aussi à cette dernière de rentrer en sens inverse dans le réseau d'assainissement suivant les cas de figure rencontrés (voir plus loin).

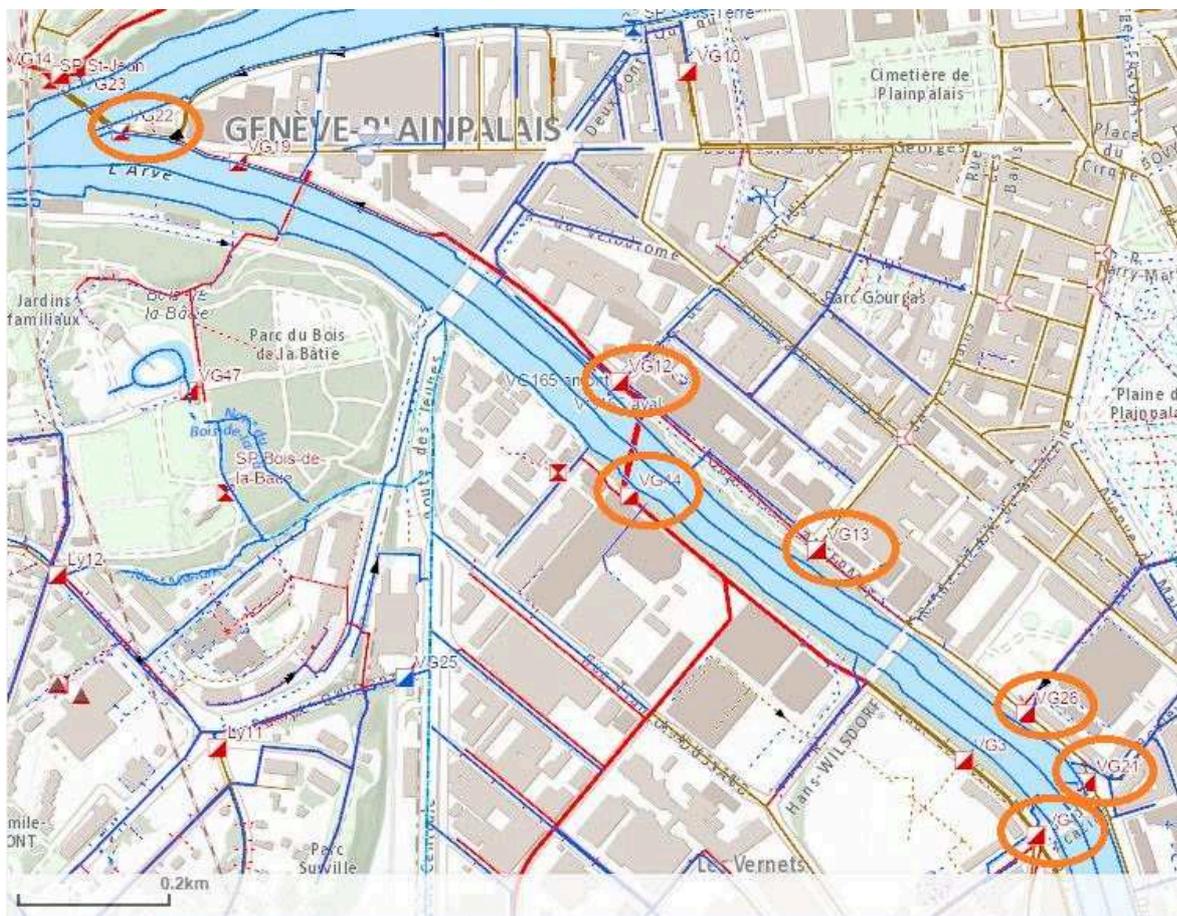
Carte n°2: ouvrages impactés du réseau d'assainissement (source: SITG)

Une première visite sur le terrain le mardi 15 mai 2023 (voir surlignage courbe **Carte n°2 ci-dessous**) entre 5h00 (GMT + 1) et 15h00 (GMT + 1) a permis de constater que l'Arve et ses eaux limoneuses pénétraient en 7 endroits différents lors du pic de crue survenu vers 8h00:

- sur la rive droite par les ouvrages Vg21, Vg26, Vg13, Vg12 et Vg22,
- sur la rive gauche par les ouvrages Vg4 et Vg44

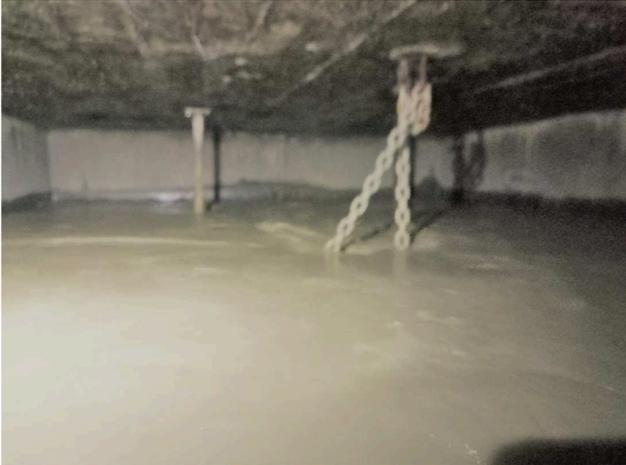
Trop-plein Vg12 le 15 nov. 2023 à 6h50

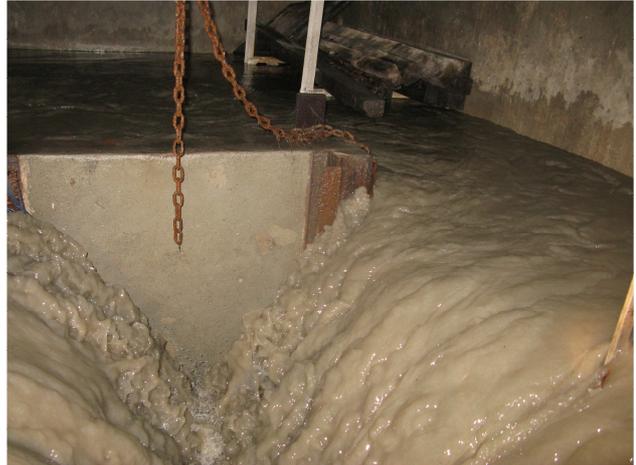
Trop-plein Vg13 le 15 nov. 2023 à 7h05

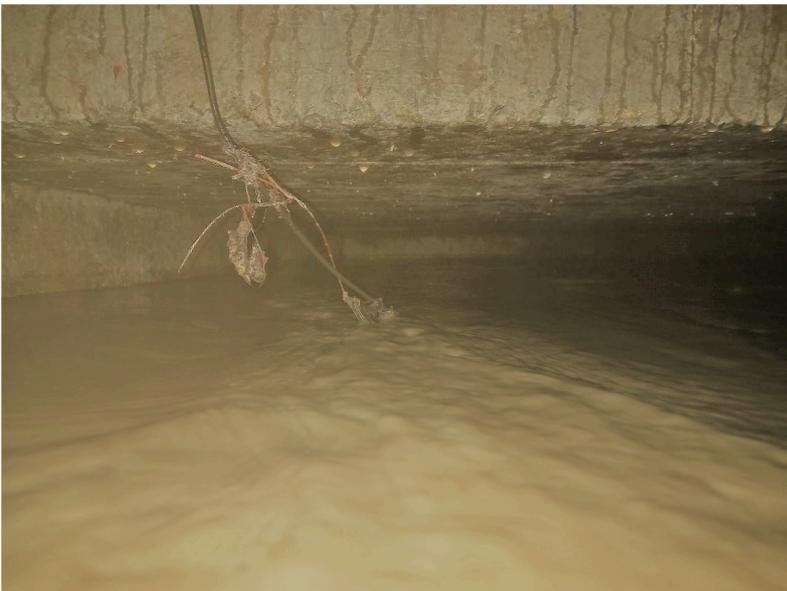
Trop-plein Vg26 le 15 nov. 2023 à 7h30 et

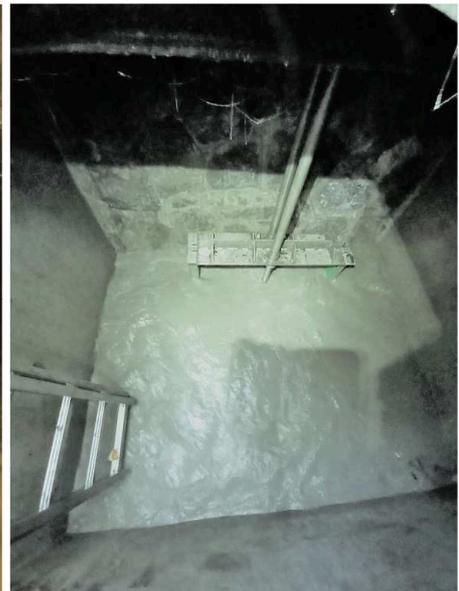
Vg21 le 15 nov. 2023 à 8h30

- trop-plein Vg21: la vanne (manoeuvrable manuellement seulement) positionnée sur le collecteur de surverse devrait être réhaussée afin d'exclure toute introduction d'eaux de l'Arve dans le réseau d'assainissement à cet endroit lors de crues de cette dernière;
- trop-pleins Vg4, Vg12, Vg13, Vg26 (**Illustration n° 2**): des clapets anti-retour positionnés de chaque côté en lieu et place des poutres en bois (faisant office de lame déversante) d'une hauteur au moins équivalente au muret (voir si ce dernier serait à rehausser aussi) soutenant la vanne d'admission dans le collecteur principal permettraient à la fois un délestage plus précoce si nécessaire du collecteur secondaire EM et une suppression certaine de toute intrusion de l'Arve dans le réseau d'assainissement;

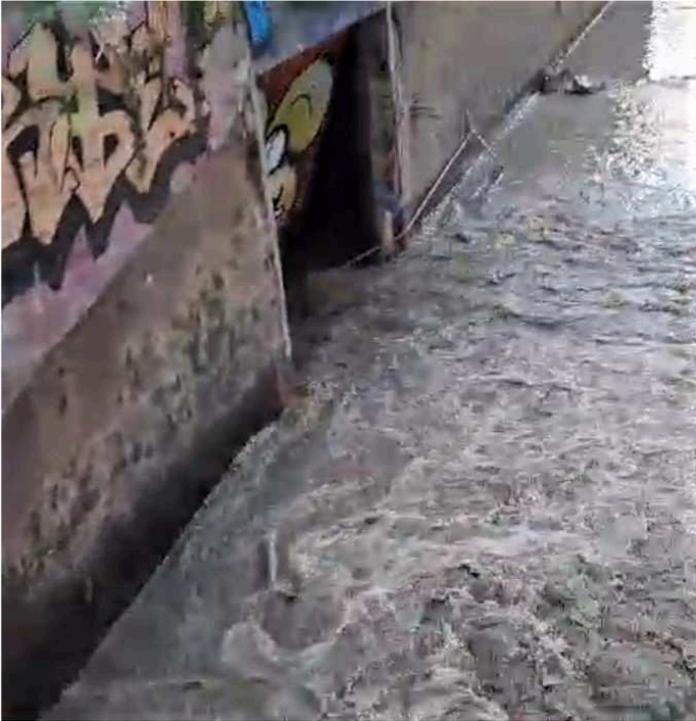
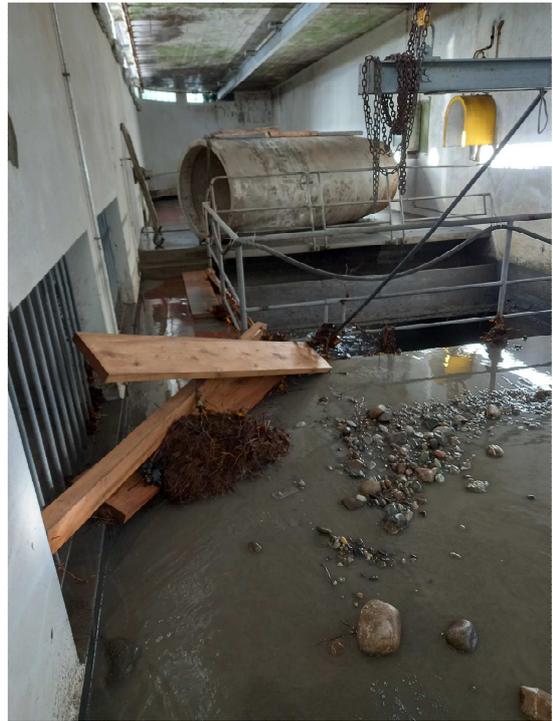
Trop-plein Vg22 le 15 nov. 2023 en matinée (extérieur) et à 13h30

- trop-plein Vg22 (**Illustration n° 1**) : un déflecteur placé juste en amont du 1^{er} clapet anti-retour permettrait d'éviter à tout déchet véhiculé par l'Arve de se prendre dans la structure de surverse lors de déversement du réseau vers le cours d'eau alors que ce dernier est en crue, en déviant les flottants du bord de l'ouvrage (voir photo ci-après);

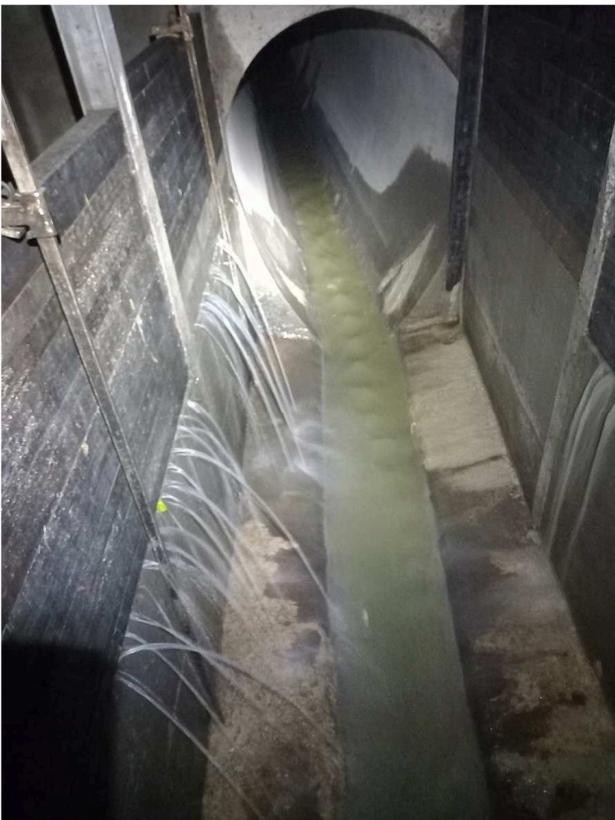
Trop-plein Vg4 le 15 nov 2023 à 12h20

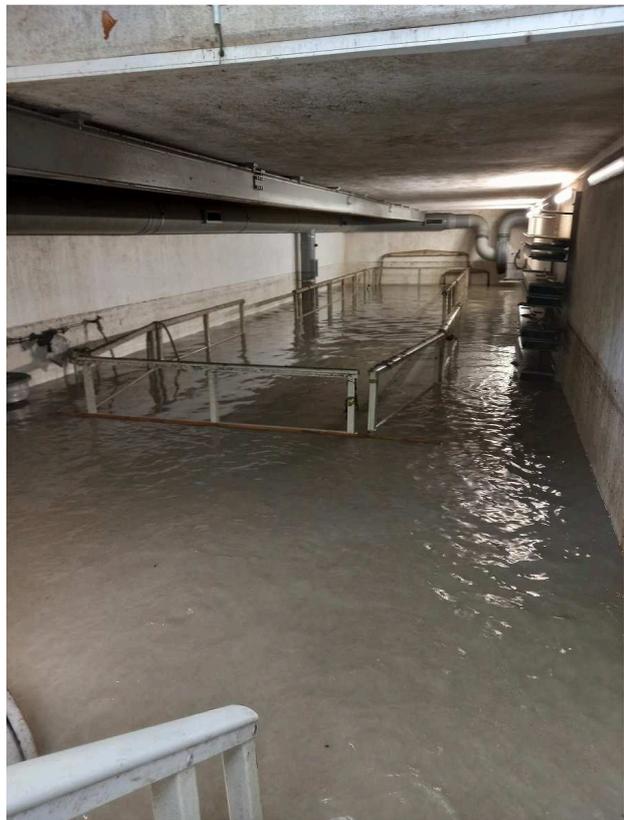
Trop-plein Vg44 le 15 nov à 13h00.

- trop-plein Vg44 (**Illustration n° 3**): le tronçon de batardeaux, contigu aux clapets anti-retour, pourrait être rendu étanche en modifiant le dernier élément supérieur afin qu'il obture le passage entre le collecteur de rejet dans l'Arve et le plancher (ci-après en rouge); le trapon d'entretien sur la plate-forme de visite devant par ailleurs être verrouillé pour empêcher toute intrusion d'eaux limoneuses;

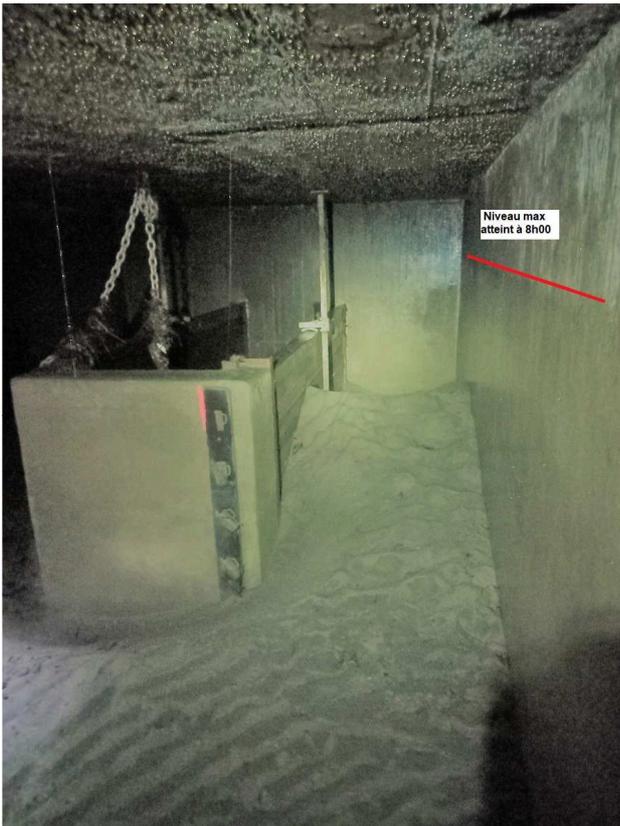
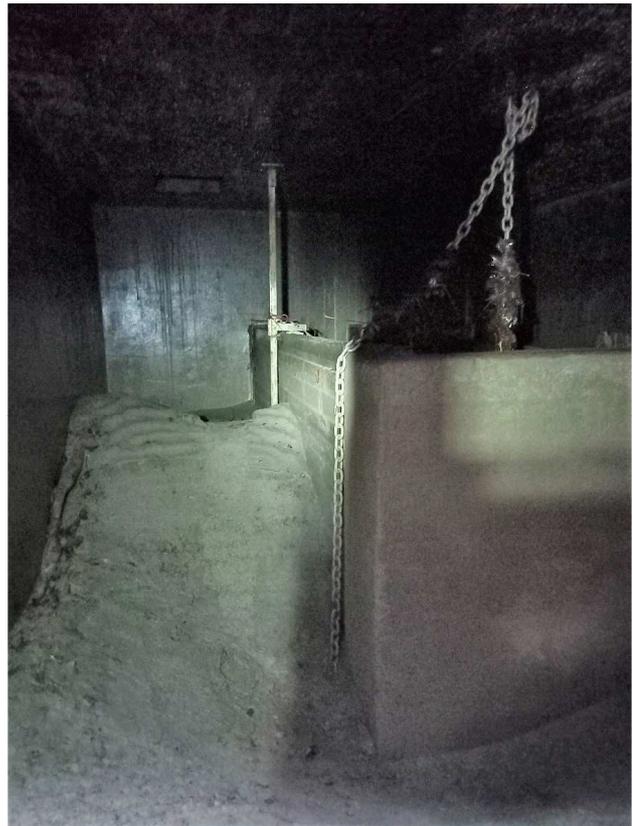
Trop-plein Vg12

Une deuxième visite sur le terrain le mardi 21 novembre après-midi a permis de prendre la mesure des laissés de crue (dépôts de limon) déposés par l'Arve ainsi que des traces de niveaux maximaux atteints dans les mêmes ouvrages inspectés une semaine auparavant, comme en témoignent les photos suivantes:

- Vg12 -- > max 372.15 msm (crête de déversement à 371.79 msm), tirant d'air restant de 45 cm;
- Vg13 -- > max 372.18 msm (crête de déversement à 372.02 msm), tirant d'air restant de 64 cm;
- V26 -- > max 373.35 msm (crête de déversement à 372.65 msm), tirant d'air restant de 17 cm;
- Vg21 -- > max 373.5 msm, engouffrement (certes limité, sommet vanne guillotine à 373.00 msm) par-dessus le sommet de la vanne fermée;
- Vg4 -- > max 373.36 msm (crête de déversement à 373.21 msm), tirant d'air restant de 109 cm;
- Vg44 -- > max 373.12 msm (plate-forme à 372.02 msm), engouffrement par trappe de sol.

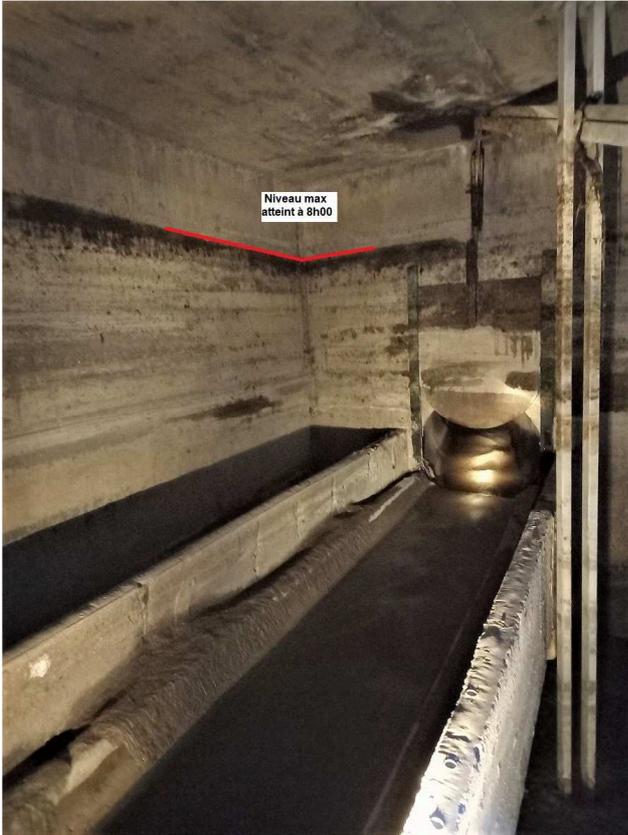
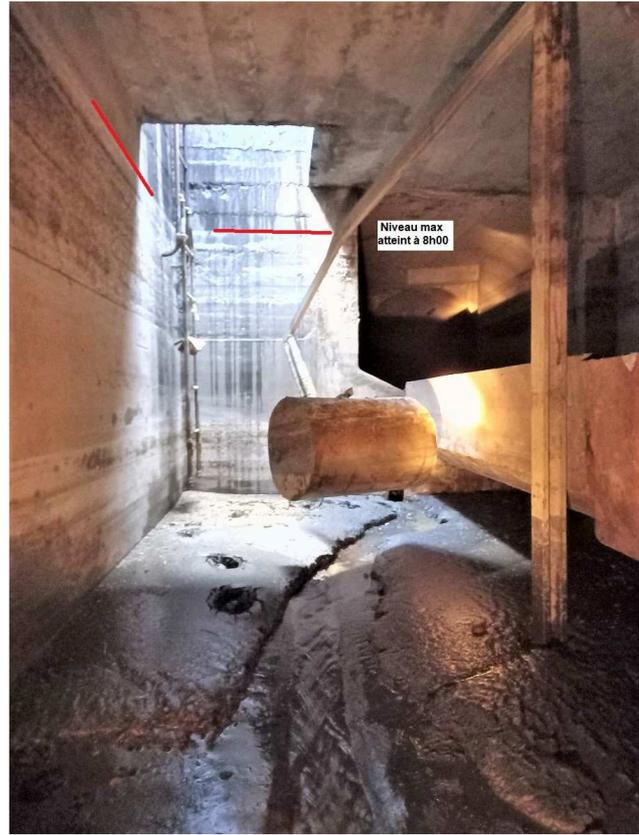
Trop-plein Ca3

Lors de cette visite, il a été constaté que tant sur le déversoir d'orage Ca3 que sur le trop-plein Vg19, les dispositifs anti-intrusion des eaux de l'Arve ont bien fonctionné:

- le système installé sur le DO Ca3, composé d'une vanne couplée à un flotteur via une axe de rotation, a permis l'abaissement de cette vanne lorsque l'Arve est remontée dans le collecteur de surverse, l'empêchant ainsi de surcharger le réseau EU ;
- le clapet anti-retour sur le trop-plein Vg19 ainsi que le déflecteur extérieur judicieusement installé juste en amont ont exclu toute pénétration de l'Arve à cet endroit.

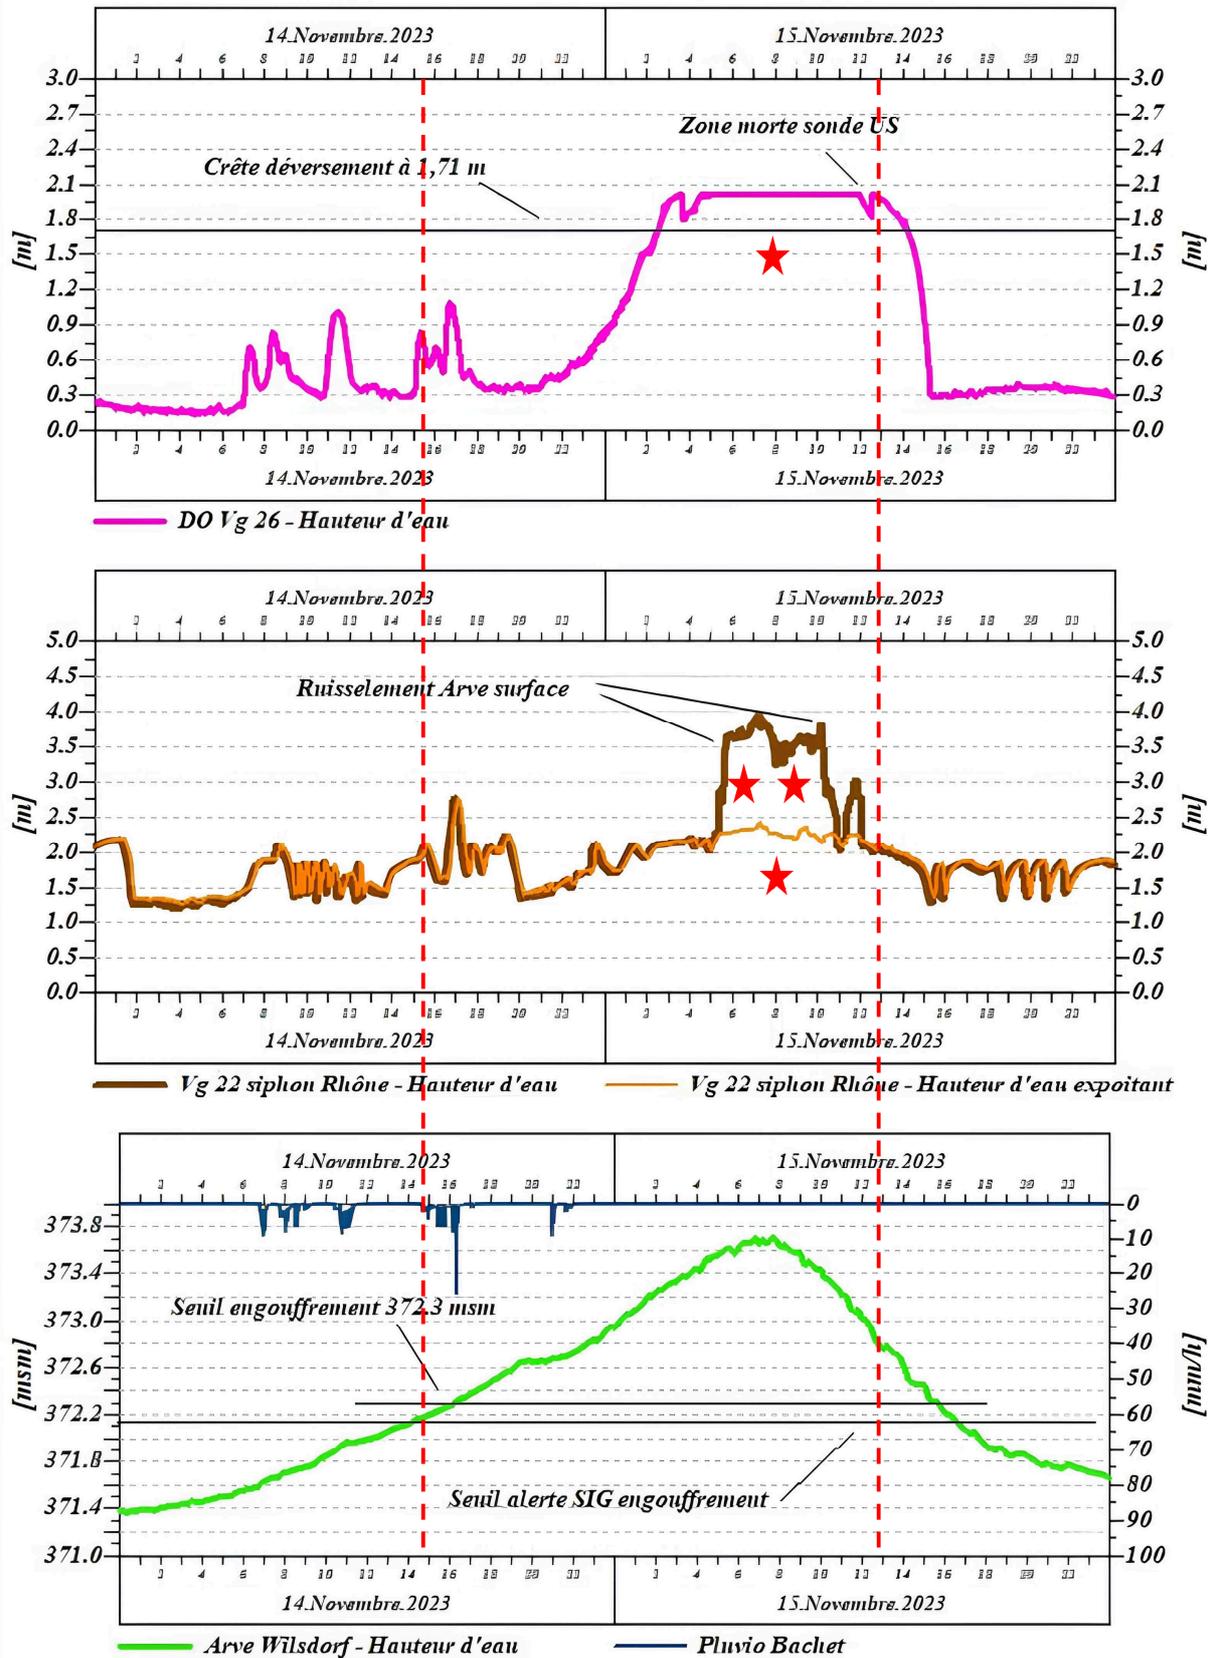
Graphique n°2 : hauteurs d'eau aux Vg 26 et 22 ainsi que niveau Arve Wilsdorf

Le graphique suivant (**Graphique n° 2**) illustre ainsi l'évolution des niveaux d'eau, des introductions de l'Arve dans les collecteurs alors que les précipitations sur Genève étaient terminées en début de soirée du 14 novembre.

Sur ce graphe, sont mis en évidence notamment:

- le début des engouffrements dans le réseau d'assainissement grâce au suivi du niveau (dès 372.3 msm) de l'Arve au pont Wilsdorf de la fin de journée du 14 novembre (dès 18h00) jusqu'en milieu d'après-midi du 15 novembre (15h00) ;
- les effets de surcharge (★) par la crue de l'Arve sur le réseau d'assainissement (notamment les ouvrages Vg22 et Vg26) de la fin de journée du 14 novembre jusqu'en milieu d'après-midi du 15 novembre;
- l'impact du ruissellement de surface de l'Arve pénétrant par la porte coulissante désaxée de l'ouvrage Vg22 (★★), la sonde du bureau Hydrique – placée fortuitement juste au-dessus de cette arrivée externe – permet d'estimer cette intrusion de 5h00 à 12h00 le 15 novembre.

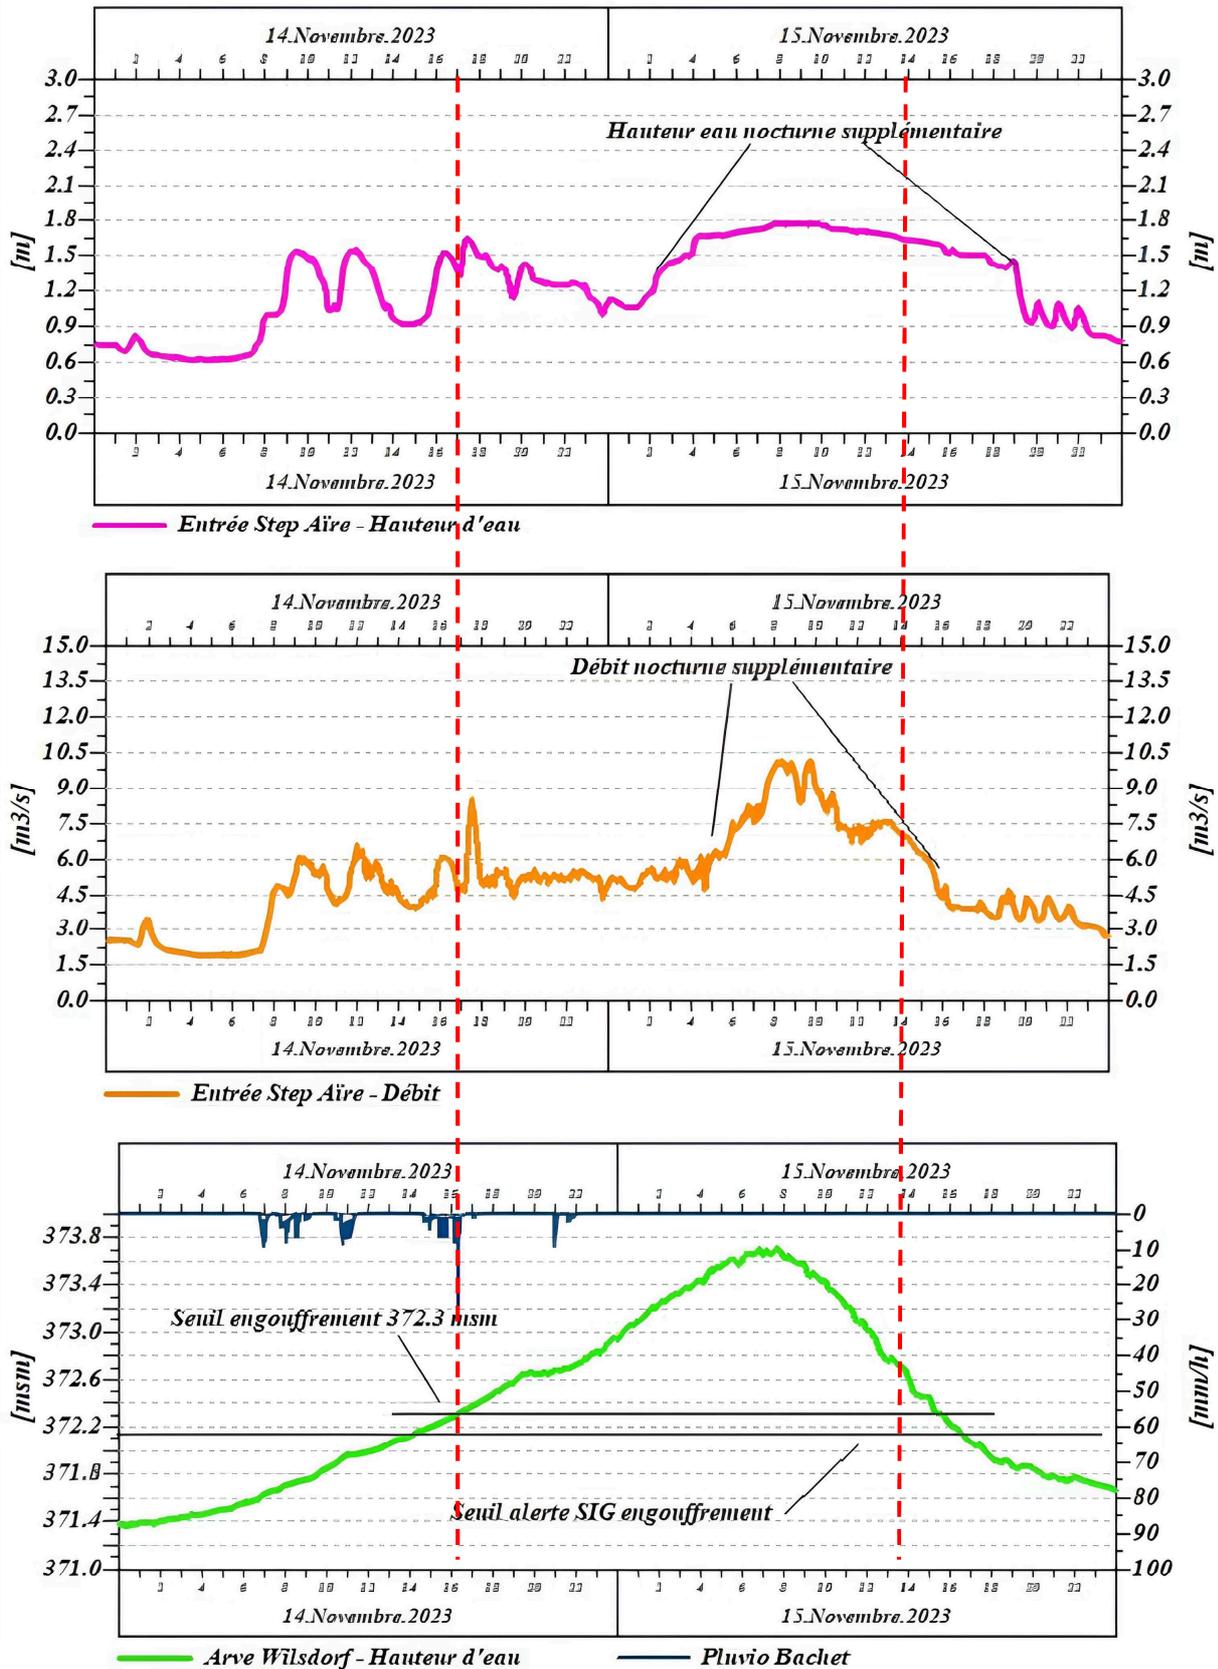
Graphique n°3 : hauteur d'eau et débit entrée STEP Aire ainsi que niveau Arve Wilsdorf

Le graphique n° 3 (ci-après) illustre ainsi l'évolution du niveau d'eau et du débit en entrée de la STEP d'Aïre par rapport à l'introduction de l'Arve dans les collecteurs, sachant que les précipitations sur Genève étaient terminées depuis avant le début de soirée du 14 novembre. Sur ce graphe, sont mis en évidence notamment:

- l'augmentation du niveau d'eau en entrée de STEP de 1h00 du matin jusqu'en fin de journée le 15 novembre qui reflète l'introduction des eaux de l'Arve dans le réseau et pompée par la STAP de St-Jean;
- l'évolution du débit d'entrée STEP jusqu'à environ 10 m³/s pendant plusieurs heures le 15 novembre et ce en absence de pluies.

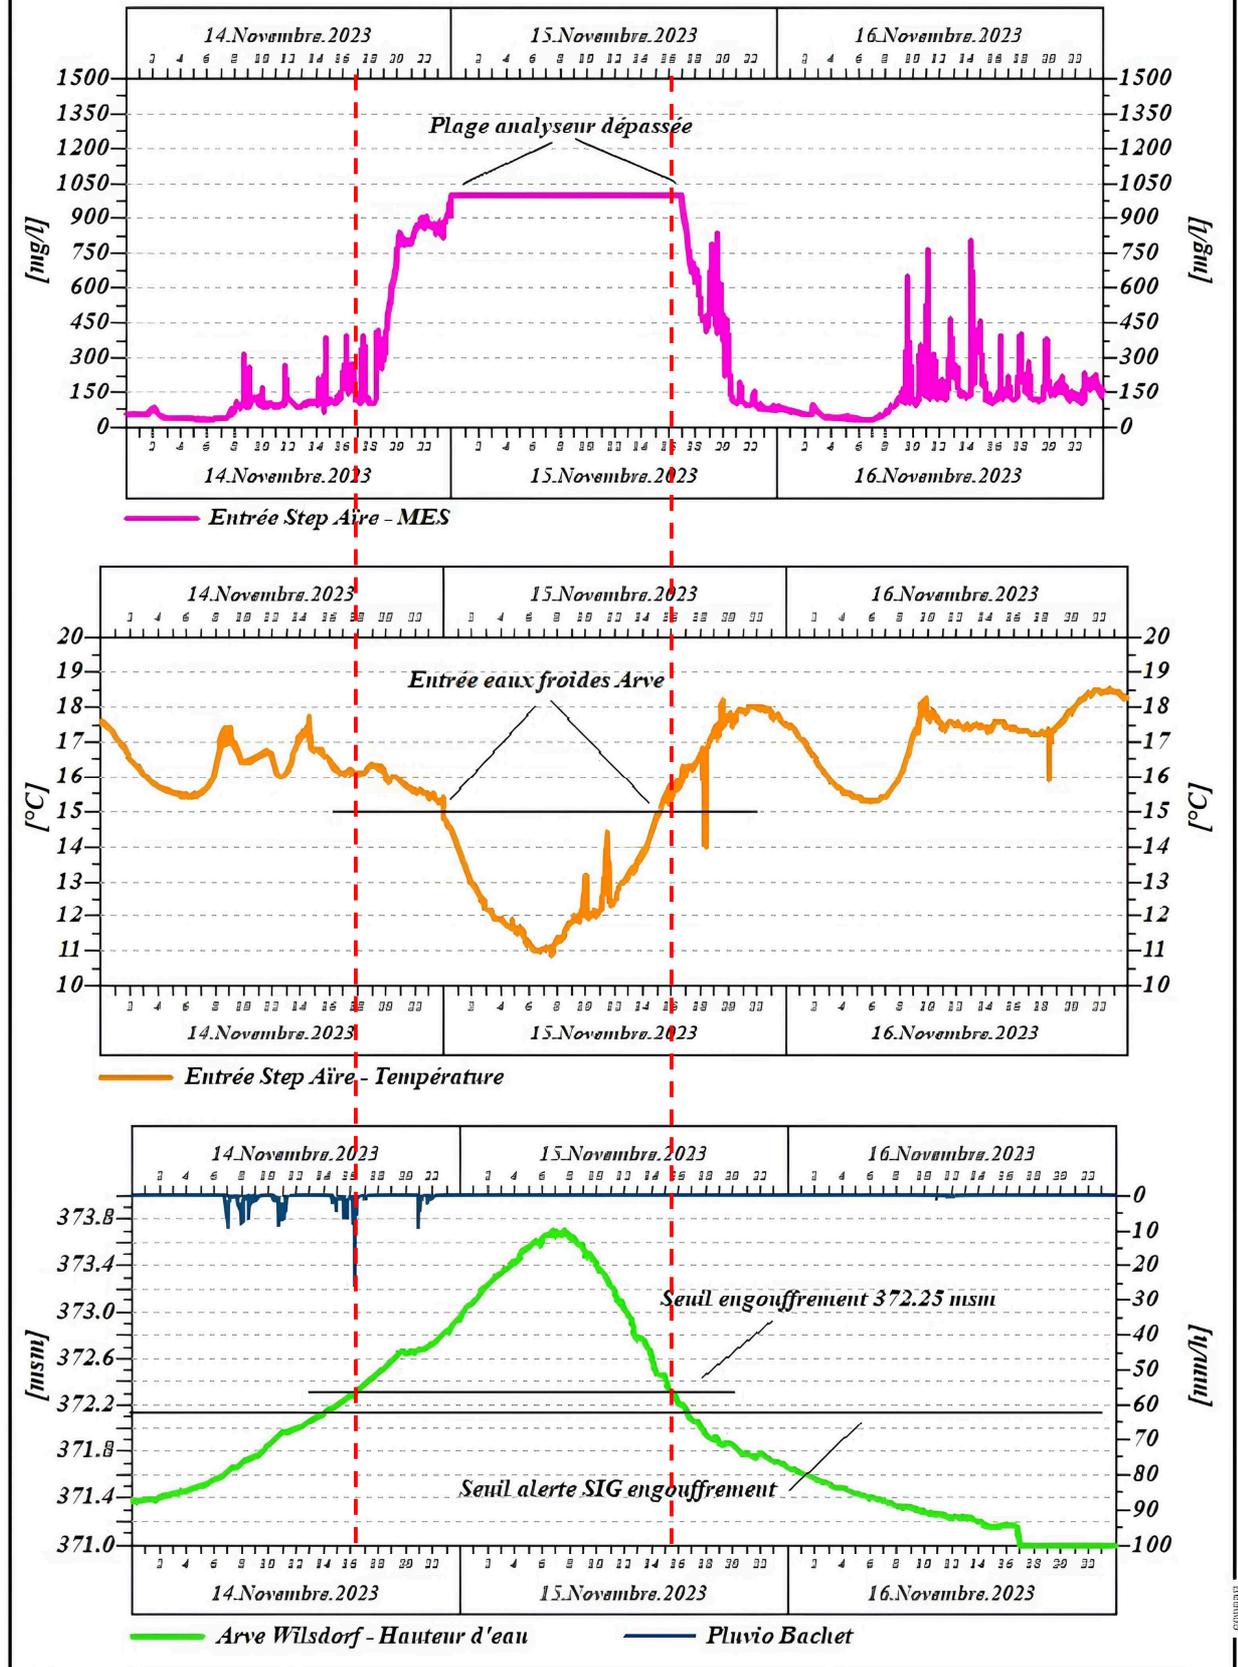
Graphique n°4 : MES et température entrée STEP Aire ainsi que niveau Arve Wilsdorf

Le graphique n° 4 illustre l'évolution de 2 paramètres physiques en entrée de la STEP d'Aïre par rapport à l'introduction de l'Arve dans les collecteurs et qui sont la température et la concentration en MES. Sur ce graphe, sont mis en évidence notamment:

- la concentration décuplée des MES par rapport à une situation normale de la soirée du 14 novembre jusqu'en fin de journée le 15 novembre;
- la baisse jusqu'à 6 °C de la température des eaux brutes en entrée de stp d'Aïre de la fin de soirée du 14 novembre jusqu'en fin de journée le 15 novembre.

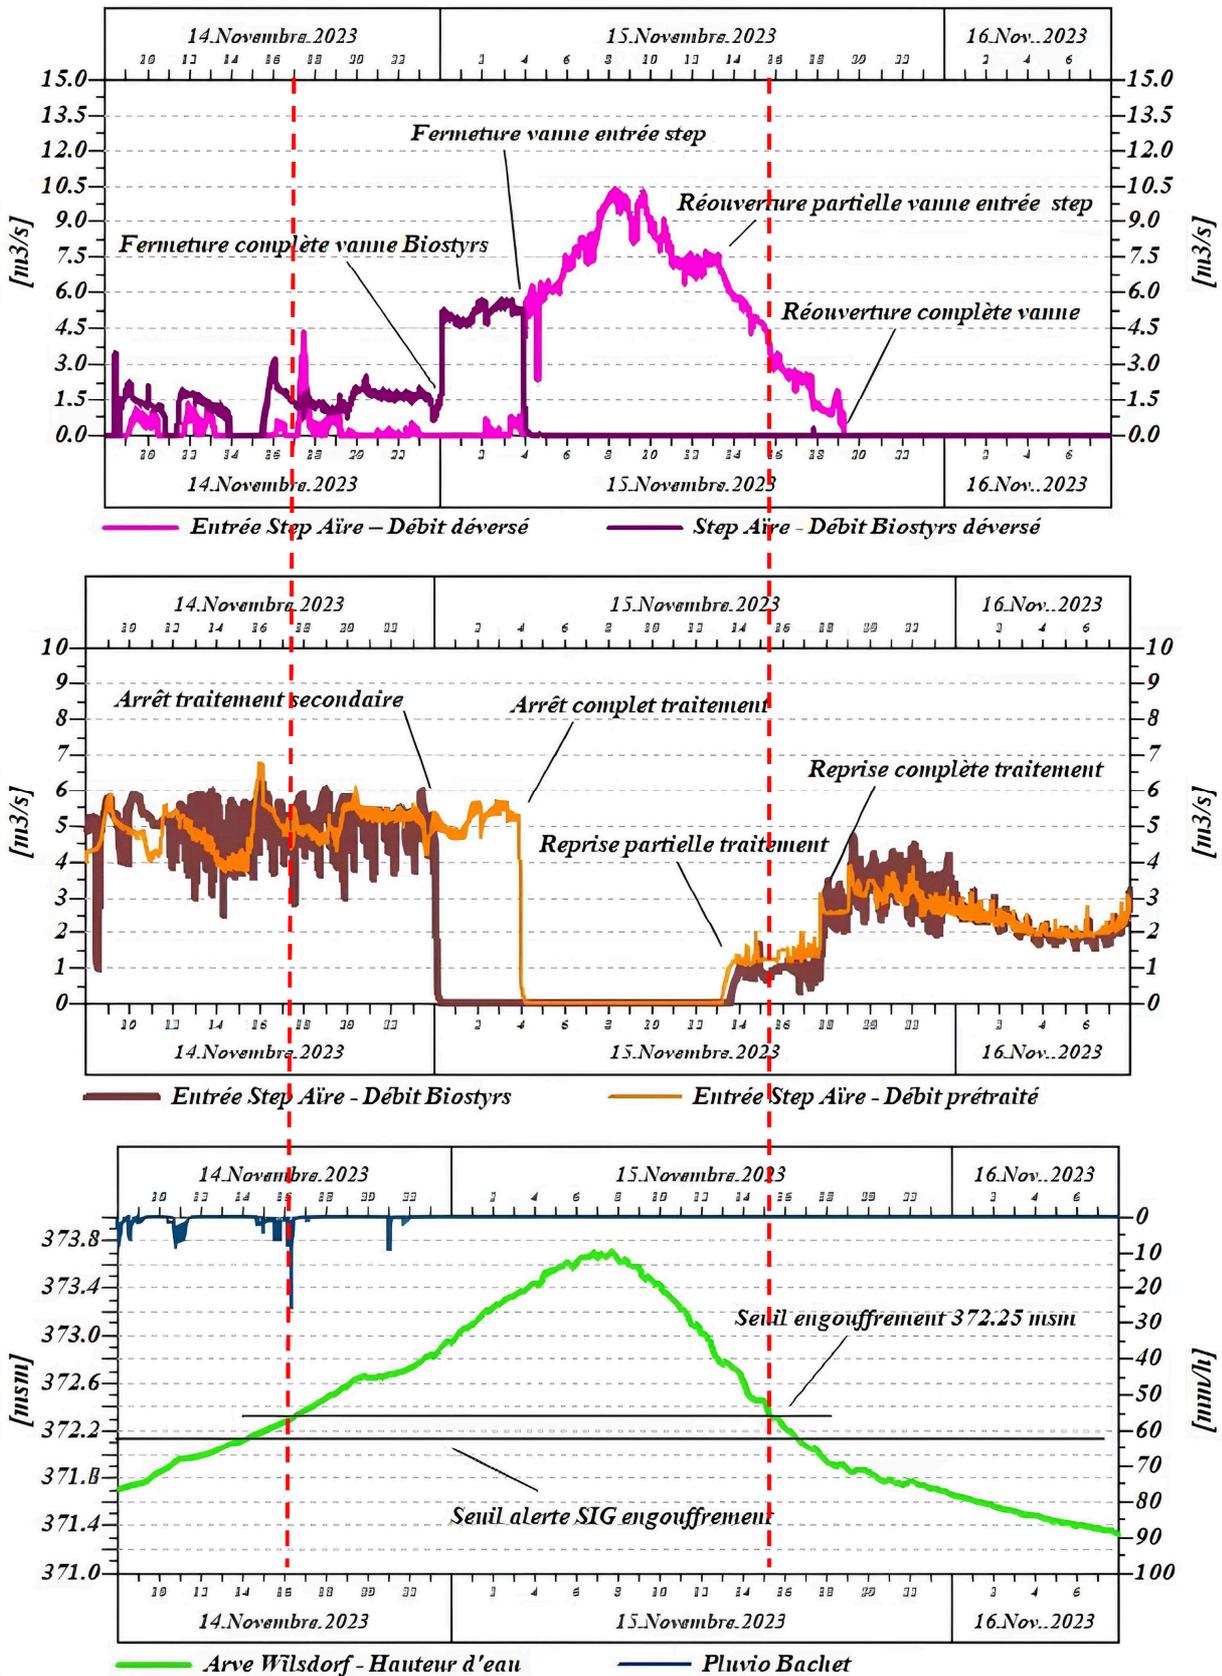
Graphique n°5 : débits déversé intermédiaire STEP Aire ainsi que niveau Arve Wilsdorf

Le graphique n° 5 illustre l'évolution des débits conservés et déversés au fil de la filière de traitement des EU de la STEP d'Aïre. Sur ce graphe, sont mis en évidence notamment:

- les premières eaux usées ont été déversés au cours de la filière de traitement des EU, entre le prétraitement et le traitement primaire (Actiflo) des le 15 novembre à 0h00 jusqu'en début d'après-midi de ce même jour;
- dès 4 heure du matin le 15 novembre, la vanne d'entrée de la STEP a été fermée et toutes les EU arrivant à la STEP ont été déversées directement au Rhône sans aucun traitement, ce jusqu'en début d'après-midi;
- la réouverture de la vanne d'entre STEP d'Aïre s'est fait par pallier du début d'après-midi jusqu'à 19 heures (ouverture complète et fin des déversements).

La fermeture de cet ouvrage partielle dès 8h00 le 14 novembre (pour limiter le débit de pluie) et complète dès 0h00 le 15 novembre a permis de préserver sa fonctionnalité ultérieure. La contrepartie en fut un volume déversé d'eaux usées partiellement traitées de 146'500 m³ environ dont au minimum 73'500 m³ dû aux eaux engouffrées de l'Arve (à partir de 20h00, allant crescendo).

L'engouffrement de l'Arve dans le réseau d'assainissement de prolongeant et s'intensifiant, c'est la fermeture complète de la filière d'épuration de la STEP d'Aïre qui se produit dès 4h00 le 15 novembre toujours et durant 10 heures. La conséquence en est un volume de déversement supplémentaire d'eaux usées brutes de 335'000 m³ environ.
