Office Cantonal de l'eau

# Crue de L'Arve – Novembre 2023

## Analyse, bilan et perspectives

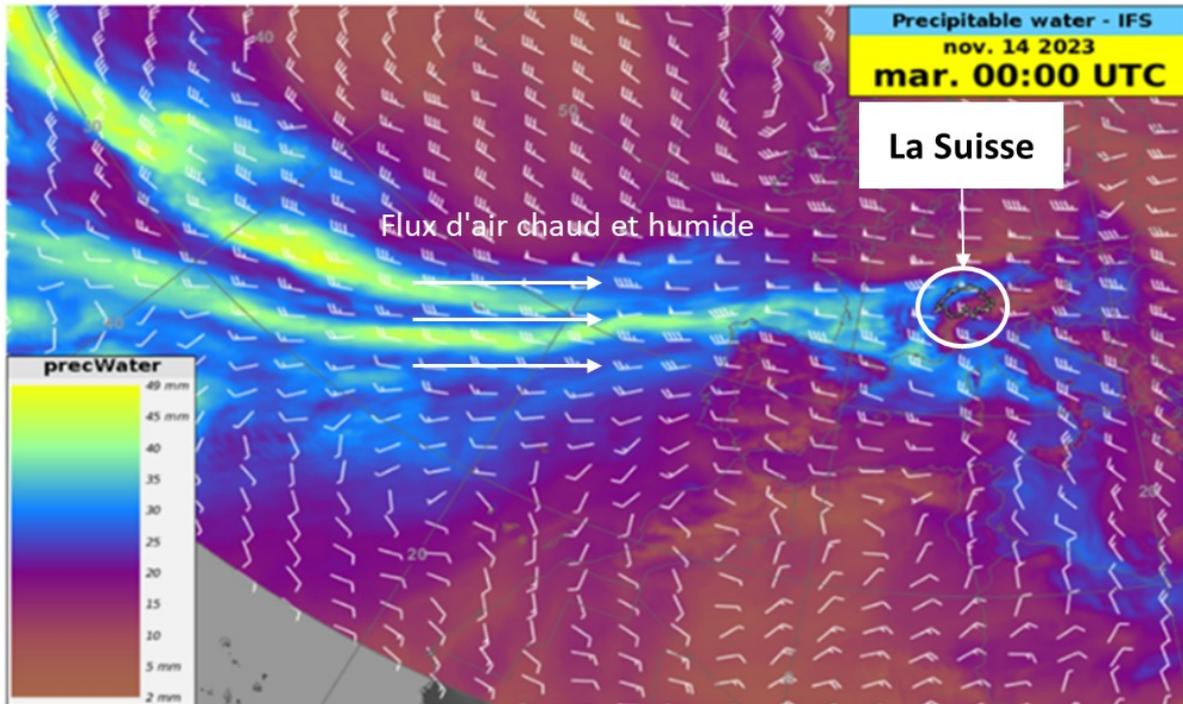
Figure 1: Illustration de la rivière atmosphérique amenant de sur 3 jours entre le 12 et le 14 novembre 2023 (source : MétéoSuisse-Blog<sup>1</sup>)

humide en provenance des latitudes subtropicales directement sur les Alpes. Cette configuration, présentée à l'aide de l'eau précipitable dans l'atmosphère le 14.11.2023 à 00h, a ainsi contribué à augmenter les quantités de précipitations dans le secteur chaud entre lundi et mardi.] A noter que l'événement de mai 2015 a été provoqué par une situation météorologique similaire.

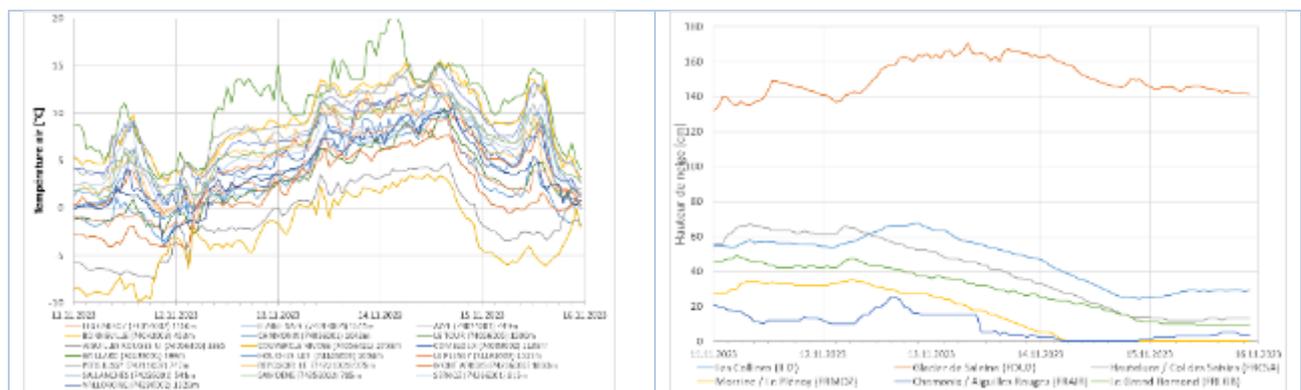
Figure 2: Evolution des températures (à gauche) et hauteur de neige (à droite) mesurées aux stations françaises situées dans le bassin versant de l'Arve

La Figure 2 ci-dessous présente l'évolution des températures mesurées aux stations françaises situées dans le bassin versant de L'Arve. On constate qu'entre le 11 et le 14 novembre les températures ont augmenté d'environ 10°C. L'isotherme 0°C est remontée de plus de 1'500 m. Cette augmentation des températures a constitué un facteur aggravant et a contribué de manière déterminante au caractère exceptionnel de la crue, car les surfaces contributives à l'écoulement de crue ont été considérablement augmentées. Or c'est justement en altitude que les précipitations les plus importantes sont tombées (voir ci-dessous). La remontée de l'isotherme 0°C a provoqué des phénomènes de pluie sur neige et la fonte du couvert neigeux existant.

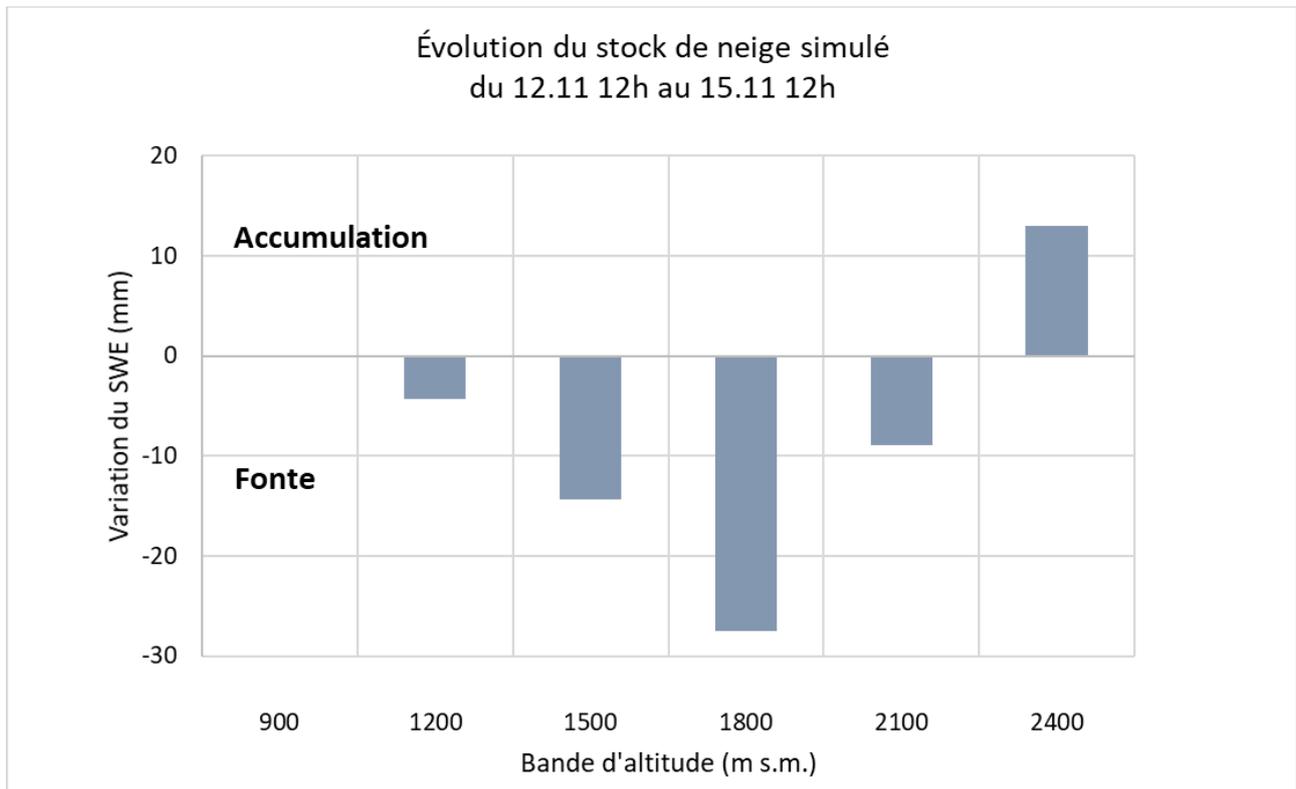
Figure 3: Evolution du stock de neige simulé (SWE) en fonction de l'altitude (source: Hydrique)

La Figure 3 ci-dessous présente une estimation, issue du modèle de simulation hydrologique RS du bureau Hydrique, de la variation du stock de neige (fonte ou accumulation) de la neige sur l'ensemble de l'événement en fonction de l'altitude. Le stock de neige et sa variation sont exprimés comme l'équivalent en eau de la neige (Snow Water Equivalent) et se mesure en millimètre [mm]. On constate que le modèle simule une fonte significative pour la gamme d'altitudes comprise entre 1200 m et 2100 m, qui représentent autour de 25% de la superficie du bassin versant. Même si significative, cette contribution reste néanmoins inférieure aux cumuls de précipitations sur la même période.

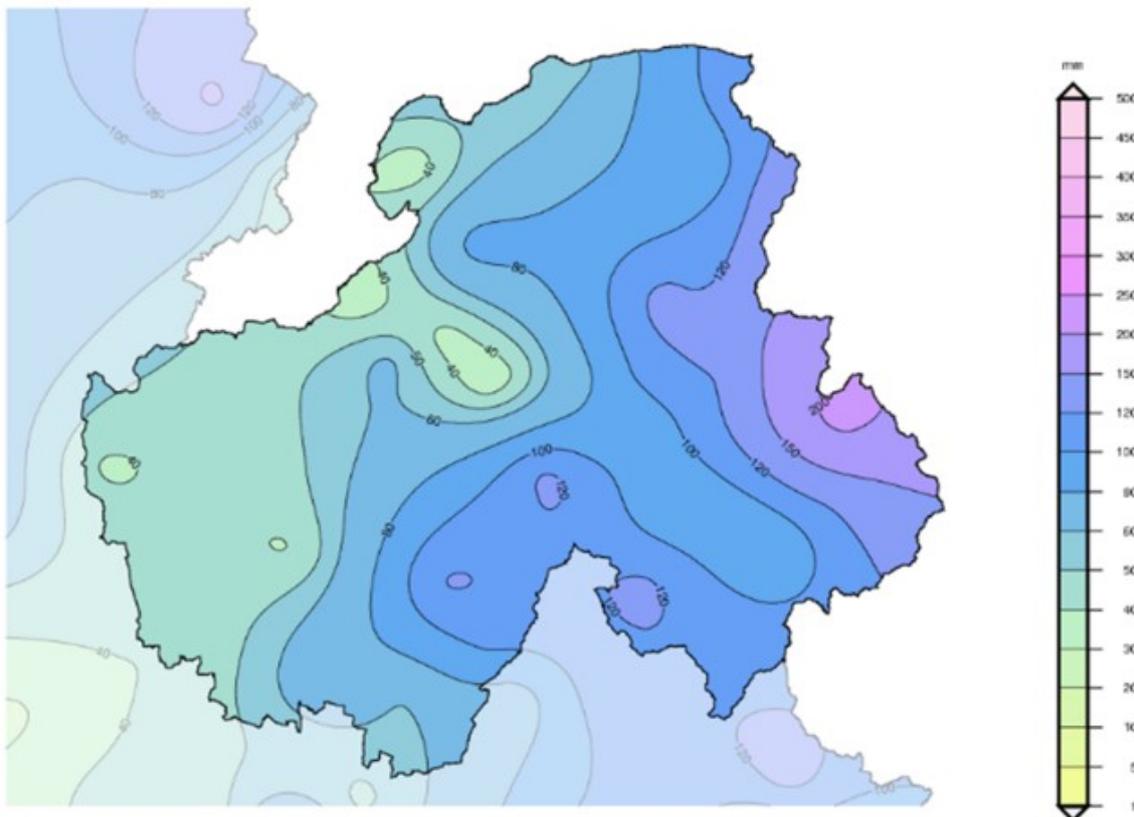
Figure 4 : Cumul de précipitations sur 3 jours entre le 12 et le 14 novembre 2023 (source: Météo France)

La Figure 4 ci-dessous présente le cumul de précipitations sur 3 jours sur le bassin versant de L'Arve entre le 12 et le 14 novembre établis par MétéoFrance.

On peut constater un fort gradient orographique avec des cumuls qui ont dépassé 200 mm dans le Massif du Mont Blanc, mais ont été inférieurs à 40 mm dans la basse vallée de L'Arve. L'analyse des données enregistrées aux stations pluviométriques situées sur l'ensemble du bassin versant de l'Arve côté suisse et français confirme le gradient orographique constaté ci-dessus (cf. détails Annexe I). On peut constater une forte variabilité spatiale, avec des cumuls journaliers et pluri-journaliers variant d'un facteur supérieur à 4. Ainsi, sur la période du 12 au 14 novembre 2023 (3 jours) les stations situées à basse altitude comme Bonneville et Ayze ont des cumuls autour de 40 mm, alors que les stations situées en altitude ont enregistré des cumuls supérieurs à 160 mm (p.ex. Clusanfe 184mm, Vallorcine 232 mm).

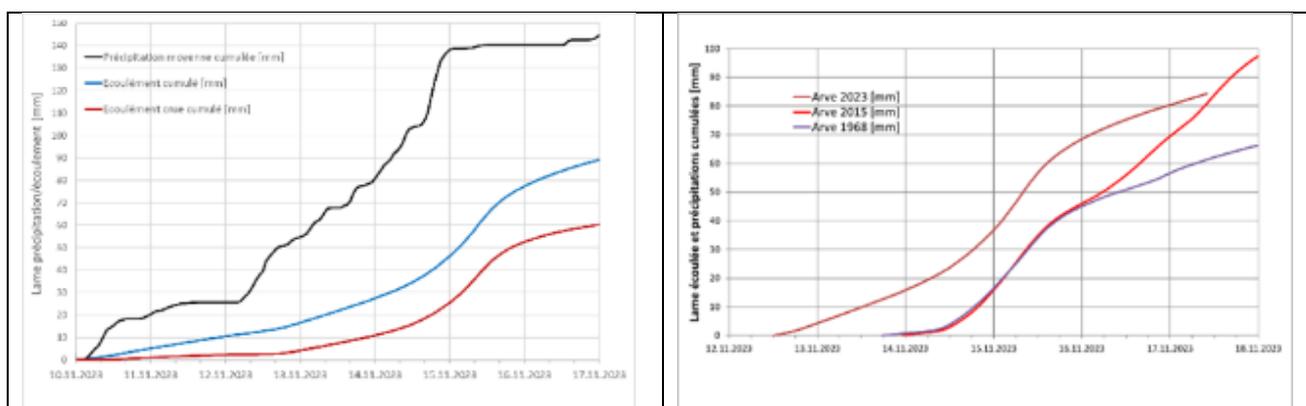
Figure 8 : Lames écoulées et précipitations cumulées pour la période 12.11.2023 au 18.11.2023 et comparaison avec les événements de septembre 1968 et de mai 2015.

Le panneau de gauche de la Figure 8 ci-dessous présente le cumul du volume écoulé pendant l'événement exprimé en lame d'eau [mm]. Il s'agit d'un volume divisé par la superficie du bassin. Cette représentation facilite la comparaison avec les précipitations. Sont aussi représentées les précipitations moyennes sur le bassin versant de L'Arve (calcul Hydrique) et une estimation de l'écoulement de crue, calculé en soustrayant du débit observé un débit de 'base' de 100 m<sup>3</sup>/s constant pendant l'événement. Le panneau de droite compare la lame écoulée en novembre 2023 à celles enregistrées des crues de septembre 1968 et de mai 2015.

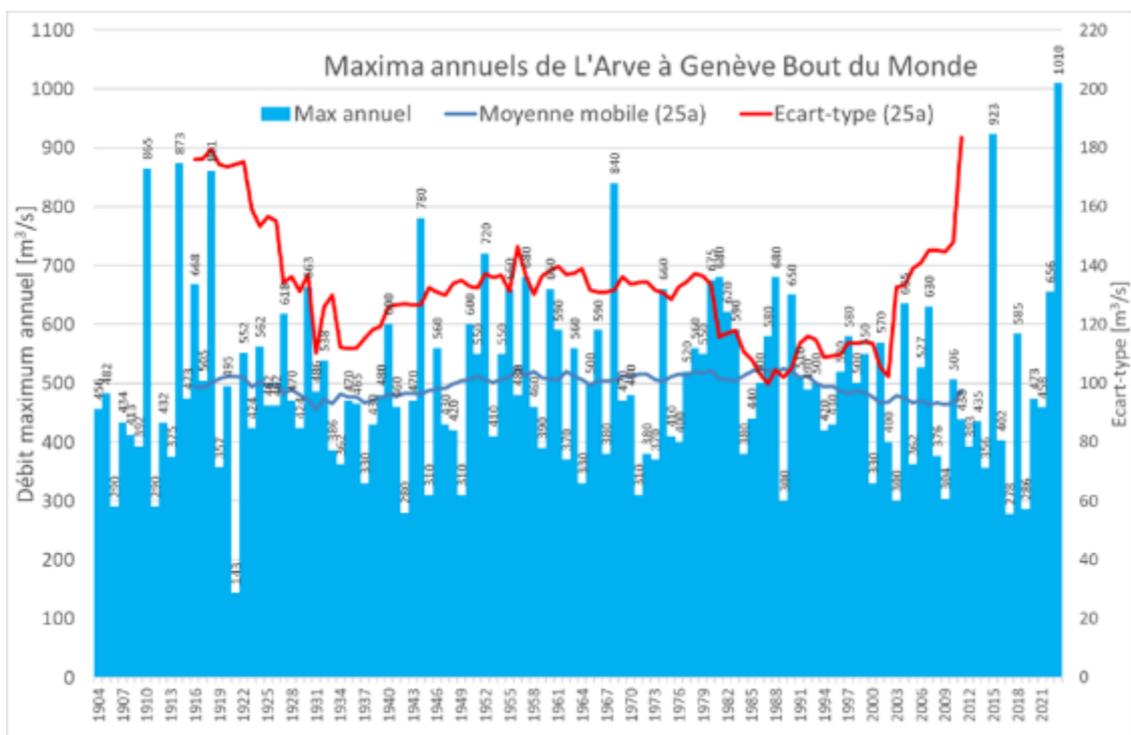
Figure 9: Débit maximum annuel de l'Arve à Genève (1904-2023); moyenne et écart-type calculés sur une fenêtre glissante de 25 ans.

En fonction de différentes hypothèses concernant l'ajustement statistique des débits maximums de l'Arve à Genève, nous pouvons obtenir des estimations différentes du temps de retour. Il s'agit notamment d'hypothèses concernant la période de mesure, la distribution de probabilité (Gumbel, Generalized Extreme Value – GEV, ou autre) ou la méthode d'estimation des paramètres (maximum de vraisemblance/ Maximum Likelihood –ML ou moments linéaires / Linear Moments - L-MOM). En ce qui concerne les mesures, on dispose de mesures systématiques depuis 1904. Dans son évaluation statistique, l'OFEV utilise toute la série à disposition (c.à.d. depuis 1904) tandis que l'OCEau utilise les données depuis l'année 1924 en considérant que la station a été déplacé deux fois : en 1923 et en 1971. La Figure ci-dessous présente le débit maximum annuel depuis 1904, ainsi que la moyenne et l'écart-type centrés calculés sur une fenêtre glissante de 25 ans.

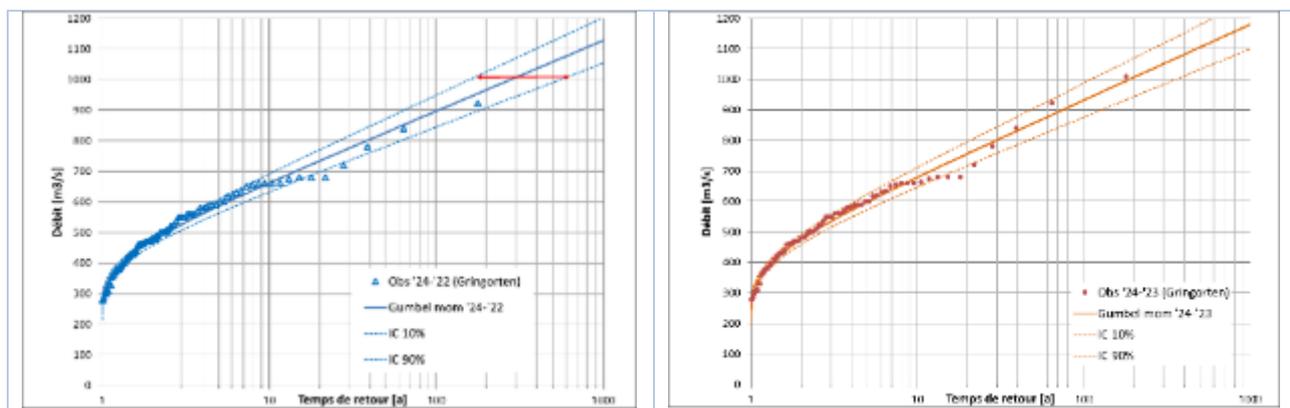
**Figure 10 : Ajustement statistique des débits maximum instantanés sur la période 1924-2022 (à gauche) et 1924-2023 (à droite) avec intervalles de confiance à 80%; distribution de Gumbel avec ajustement selon la méthode des moments.**

Comme méthodes d'estimation des paramètres des distributions, on peut utiliser notamment la méthode des moments, du maximum de vraisemblance ou des moments linéaires (L-moments). Compte tenu des incertitudes, il convient d'utiliser des limites d'intervalle de confiance de l'estimation. Afin d'illustrer ces incertitudes, nous présentons ci-dessous deux ajustements faits en utilisant la même méthodologie (distribution de Gumbel, méthode des moments, série depuis 1924), mais faites en excluant et en incluant le débit de pointe enregistré le 15 novembre. Le premier ajustement, fait sur la série des maxima annuels 1924-2022 (panneau de gauche) attribue un temps de retour de 300 ans (intervalle de confiance entre 170 et 600 ans) au débit de 1010 m<sup>3</sup>/s. C'est la période de retour qu'on aurait attribuée le soir du 14 novembre 2023 à la pointe enregistrée le 15 novembre. Une analyse à posteriori, qui intègre la crue du 15 (panneau de droite), lui attribuerait un temps une période de retour de 200 ans avec un intervalle de confiance compris entre 120 et 400 ans.

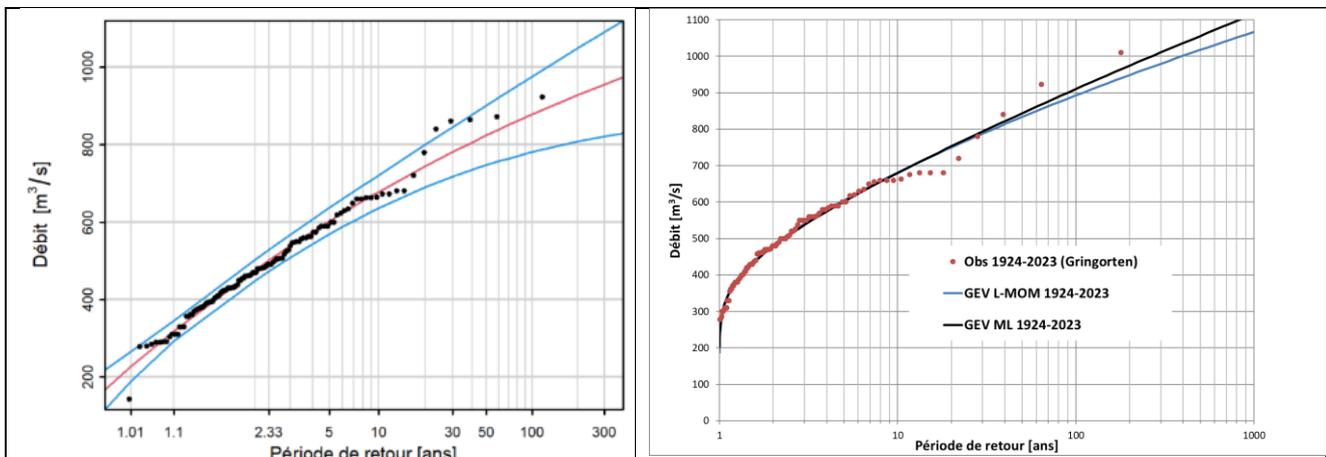
Figure 11 : Ajustement statistique des débits de pointe annuels 1904-2019 en utilisant la GEV, (Source : [www.hydrodaten.admin.ch](http://www.hydrodaten.admin.ch)) et ajustement de la GEV sur la série 1924-2023 avec les méthodes ML et L-MOM

estimons que le choix de la GEV devrait être justifié, car l'ajustement produit une borne supérieure (paramètre de forme inférieur à 0). A notre avis, les caractéristiques hydrométéorologiques du bassin versant de L'Arve ne supportent pas une telle borne.

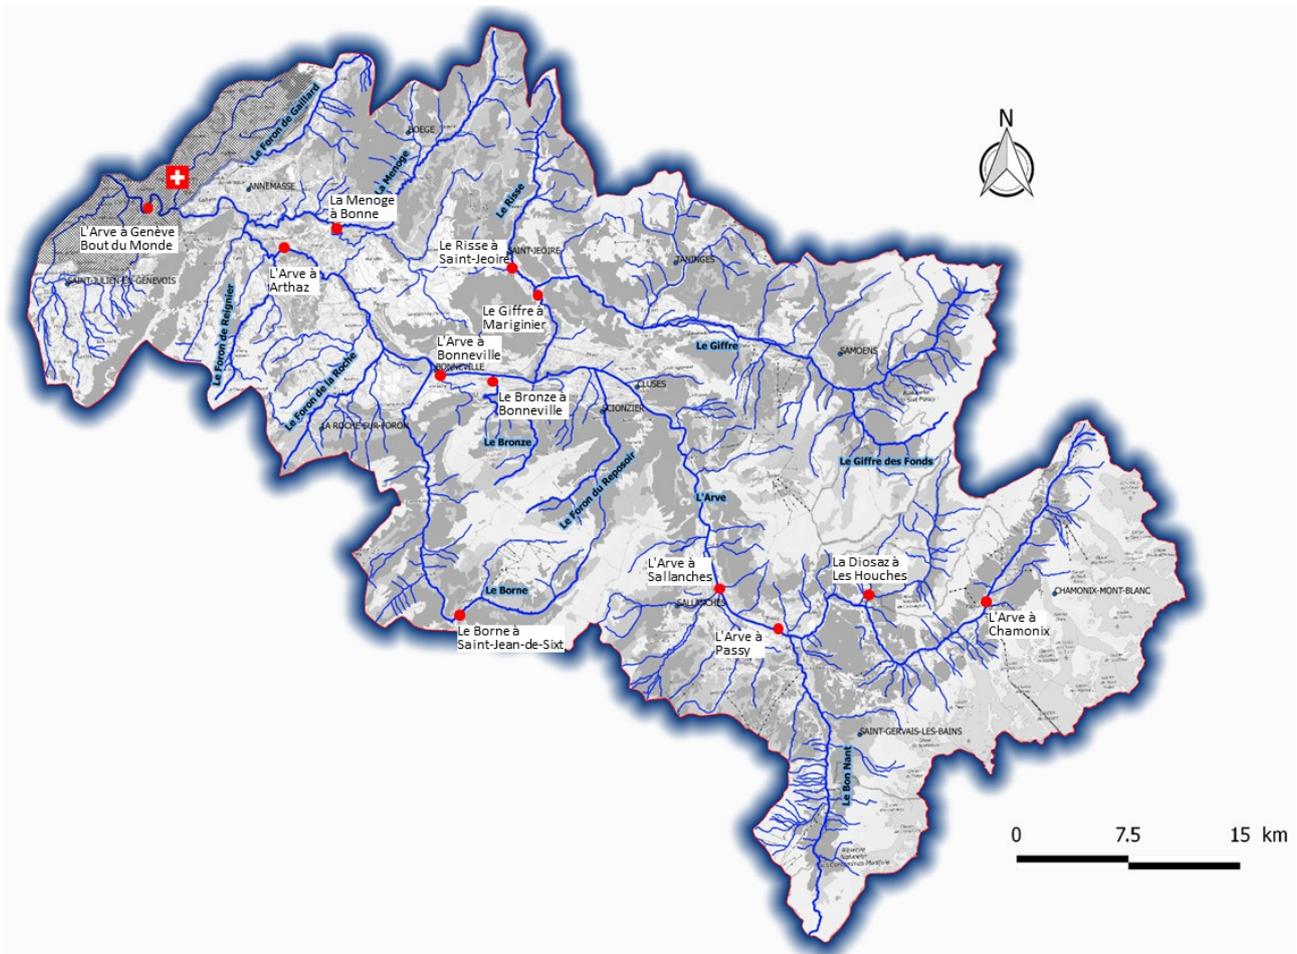
Figure 12: Stations hydrométrique du bassin versant de l'Arve

A la station hydrométrique Genève Bout-du-Monde, le bassin versant de l'Arve a une superficie de 1976 Km<sup>2</sup>. Il est caractérisé par une gamme très étendue d'altitudes (de 370 à 4800 m.s.m.) qui implique une importante variabilité climatique et des conditions météorologiques. On constate aussi une variabilité du substrat géologique et de l'occupation du sol. Tous ces facteurs apportent une importante variabilité à la réponse hydrologique à l'intérieur du bassin. Cette variabilité spatiale est approchée par l'exploitation des mesures hydrologiques faites sur le cours principal et les affluents de la partie française du bassin versant, mesures transmises par le SM3A. La Figure ci-dessous présente le bassin versant de L'Arve et les stations hydrométriques pour lesquelles nous disposons des mesures de débit pour la crue du 15 novembre 2023.

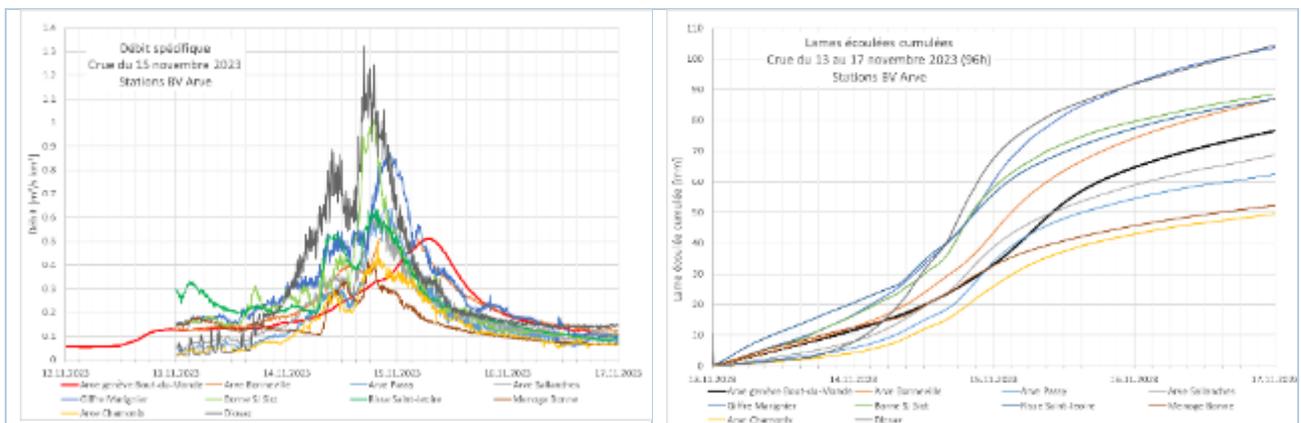
Figure 13: Débits spécifiques [ $\text{m}^3/\text{s km}^2$ ] et lames écoulées [mm] enregistrées aux stations hydrométriques du bassin versant de l'Arve. (Source : SM3A)

La Figure ci-dessous présente les débits spécifiques [ $\text{m}^3/\text{s km}^2$ ] des sous-bassins instrumentés ainsi que les lames écoulées cumulées depuis le début de la crue [mm]. On peut noter que les sous-bassins de moyenne montagne situés dans la partie amont ont des débits spécifiques les plus élevés.

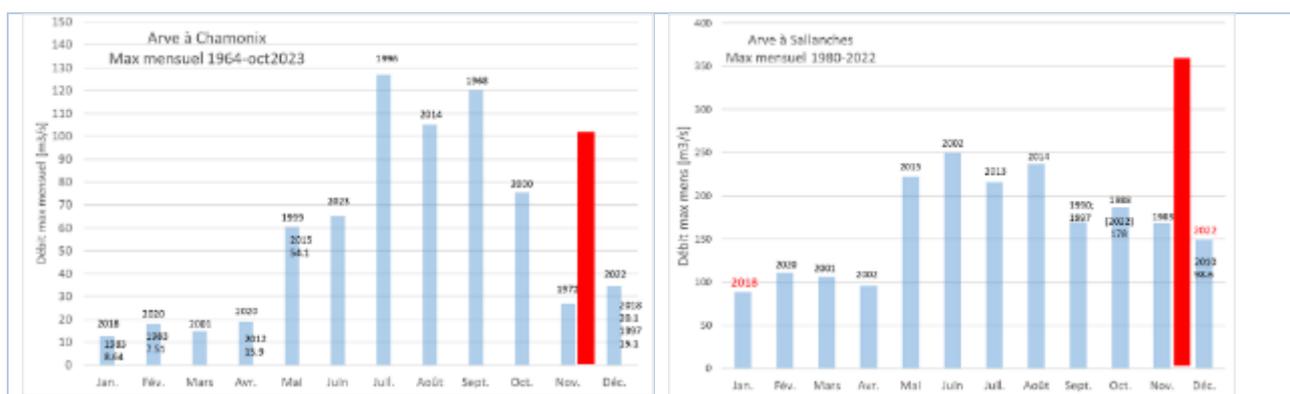
Figure 14: Débits maximums mensuels de l'Arve à Chamonix (à gauche) et à Sallanches (à droite)

Les débits spécifiques et la lame écoulée de l'Arve à Chamonix ont été relativement faibles, mais exceptionnels à cette saison pour ce bassin versant à forte influence glaciaire. En effet le débit maximum de novembre 2023 est plus du triple du précédent record pour un mois de novembre. C'est aussi le cas de l'Arve à Sallanches qui a enregistré le plus important débit enregistré et le double du précédent record pour un mois de novembre. Ces remarques sont valables aussi pour l'Arve à Passy et Sallanches. Néanmoins les bassins ont eu des débits spécifiques et lames écoulées supérieures à ceux de l'Arve à Chamonix grâce à une plus grande superficie de moyenne montagne caractérisée par des fortes précipitations et des températures supérieures à 0°C. L'Arve à Sallanches a enregistré son débit record depuis le début des mesures, débit supérieur de 40% au précédent record établi en juin 2002.

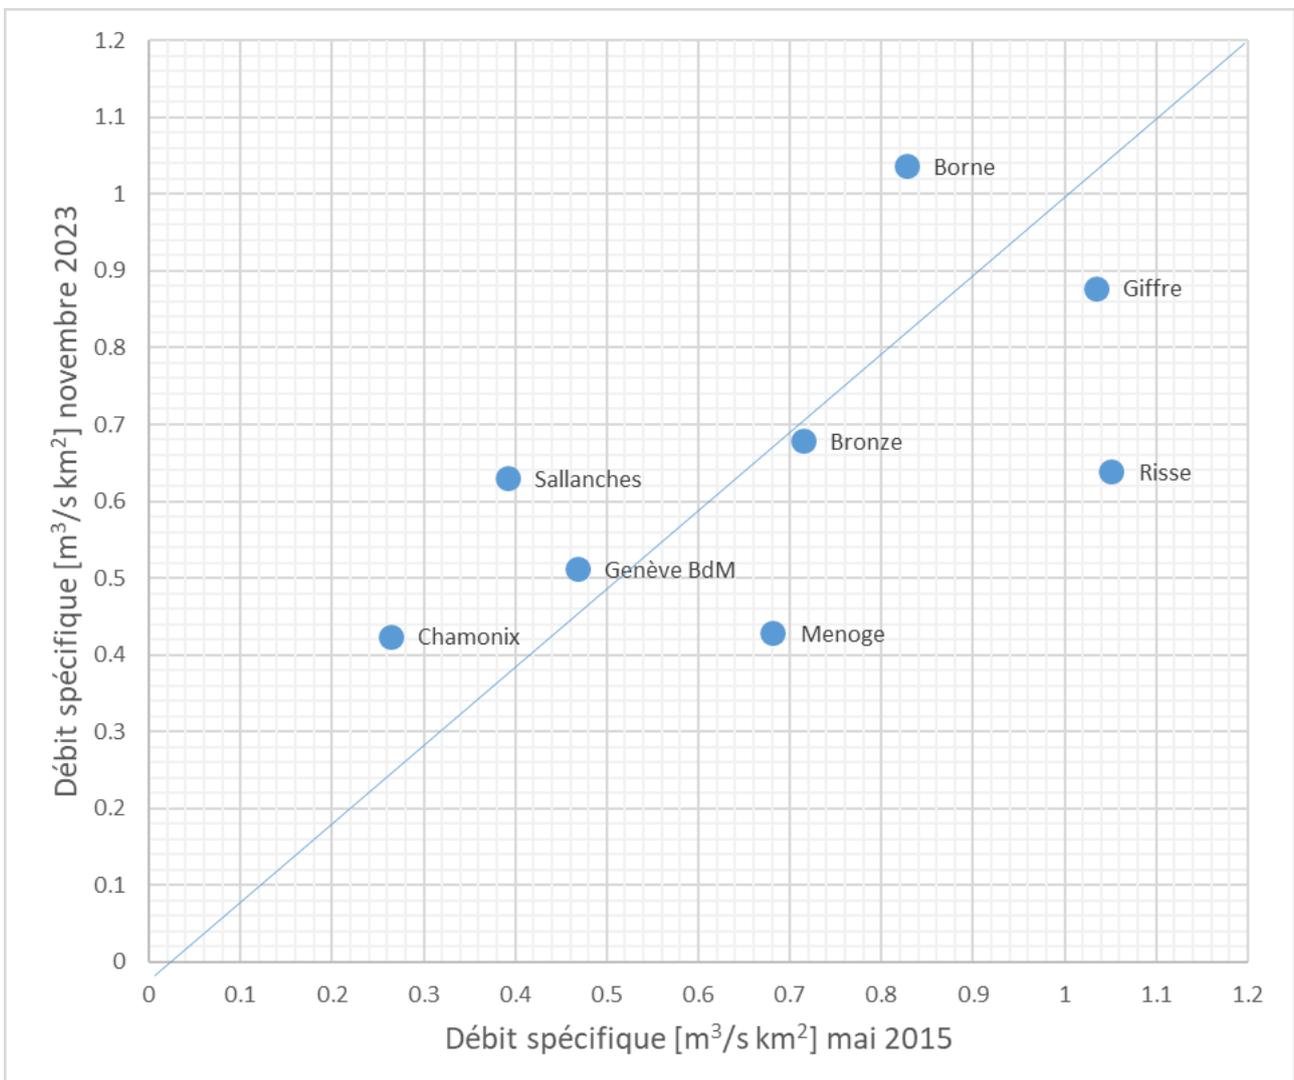
Figure 15: Débits spécifiques de pointe [m³/s Km²] pour les événements de mai 2015 et novembre 2023.

La Figure ci-dessous compare les débits spécifiques de pointe des stations situées dans le bassin versant de l'Arve pour les crues de mai 2015 et de novembre 2023. On peut ainsi constater visuellement que le Borne, l'Arve à Sallanches et l'Arve à Chamonix ont eu des débits supérieurs en novembre 2023, alors que les pointes ont été plus importantes en mai 2015 sur le Giffre, le Risse et la Menoge.

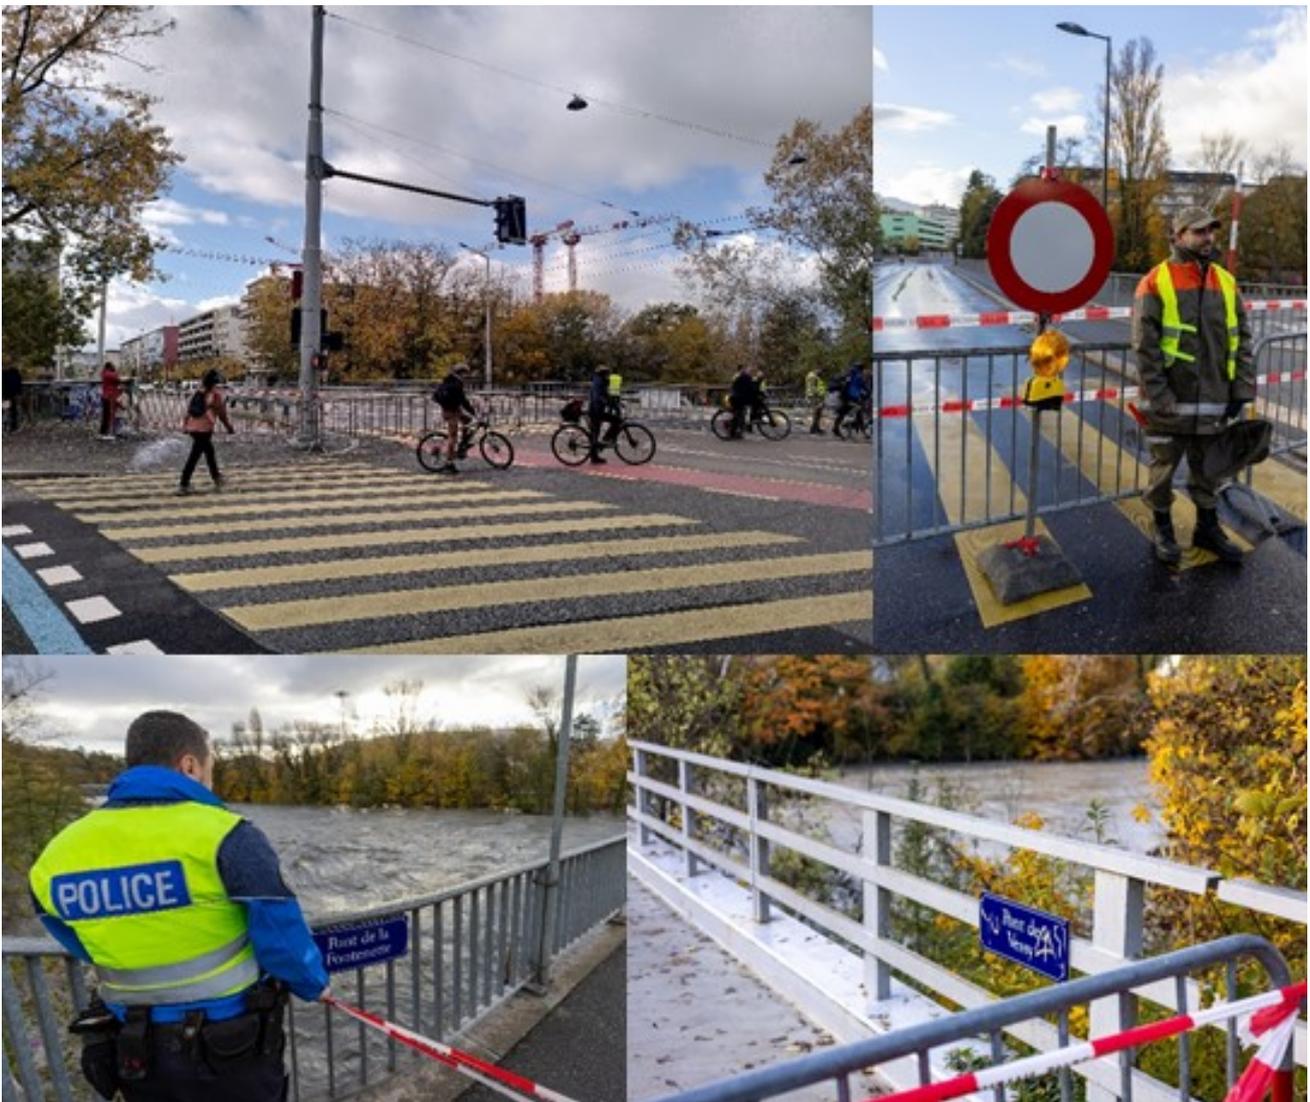
Figure 20 : Fermeture des ponts

La décision de fermeture des ponts est prise par les ingénieurs civils de la ville de Genève, du Service de l'aménagement, du génie civil et de la mobilité (AGCM), en fonction de l'observation de l'évolution de la crue, et de la revanche disponible sous les ponts.

L'évènement a nécessité la fermeture de cinq ponts : Ponts de Vessy, des Acacias et de la Fontenette, Pont du Val d'Arve et Pont de Carouge.

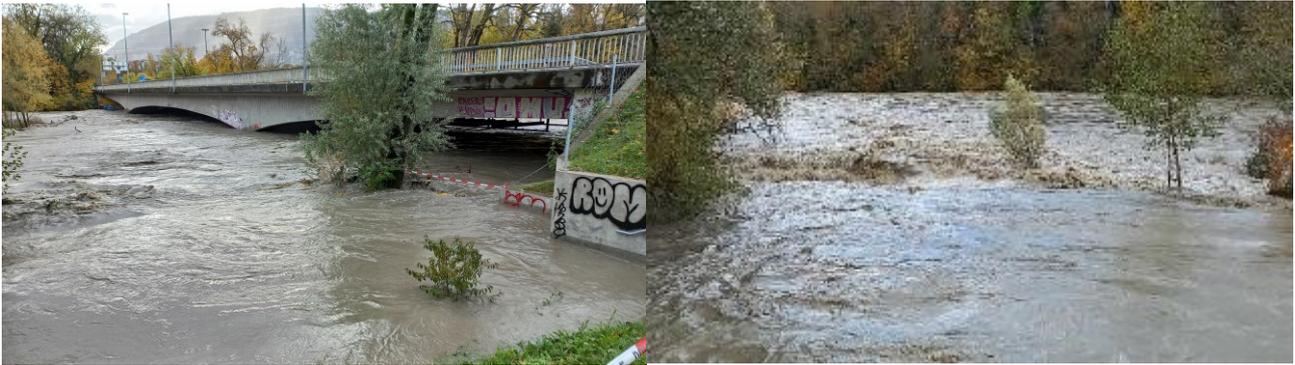
Figure 21 : Pont du Val d'Arve: 2 h après le pic de crue : situation à l'amont – gauche et à l'aval - droite

Ci-dessous, un aperçu de la situation au niveau du Pont du Val d'Arve, où la revanche était encore relativement faible 2 h après le pic de crue. Les structures métalliques sous l'arcade favorisent la formation d'embâcles, conduisant à des dépôts importants à l'amont du pont. Un phénomène d'érosion est observé à l'aval du pont en cours d'évènement.

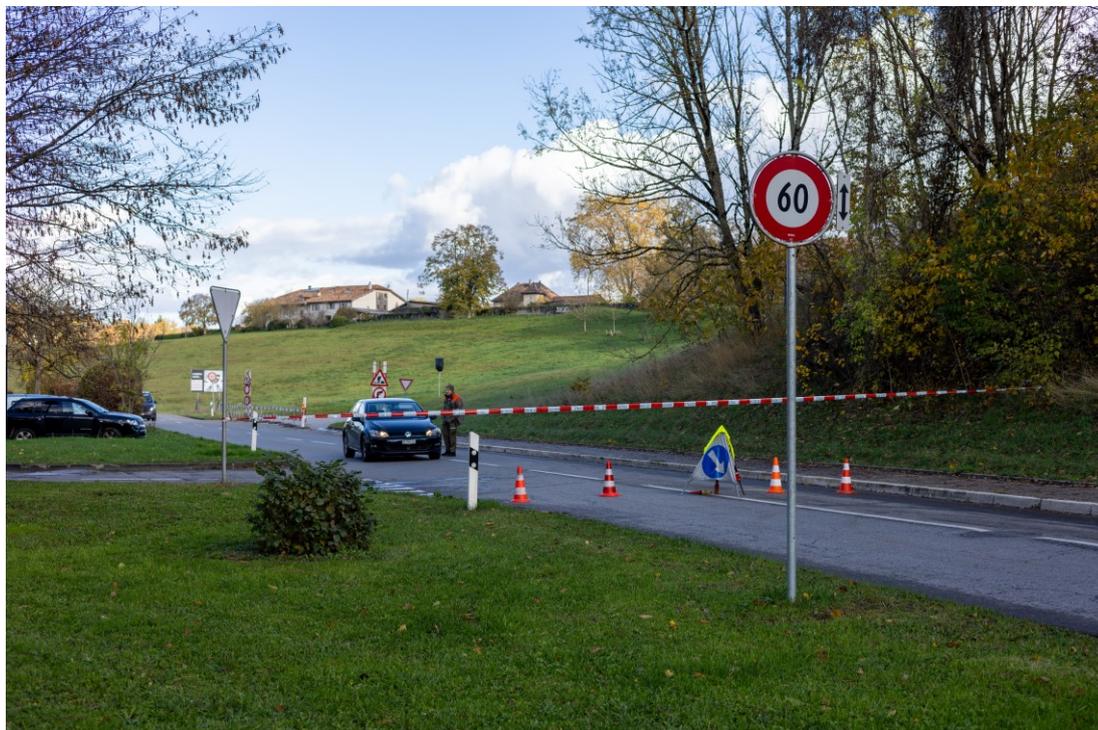
Figure 24 : Fermeture de l'accès au Pont de Vessy

**Fermeture des routes:** Outre les mesures provisoires présentées au chapitre 4.4, une partie du Quai E.-Ansermet a été fermée à la circulation routière, voire pour certains tronçons à la circulation

piétonne en raison du risque de débordement de l'Arve, et pour faciliter les actions des équipes d'intervention. Malgré le haut débit, l'Arve n'est pas sortie de son lit au niveau de ces points bas critiques.

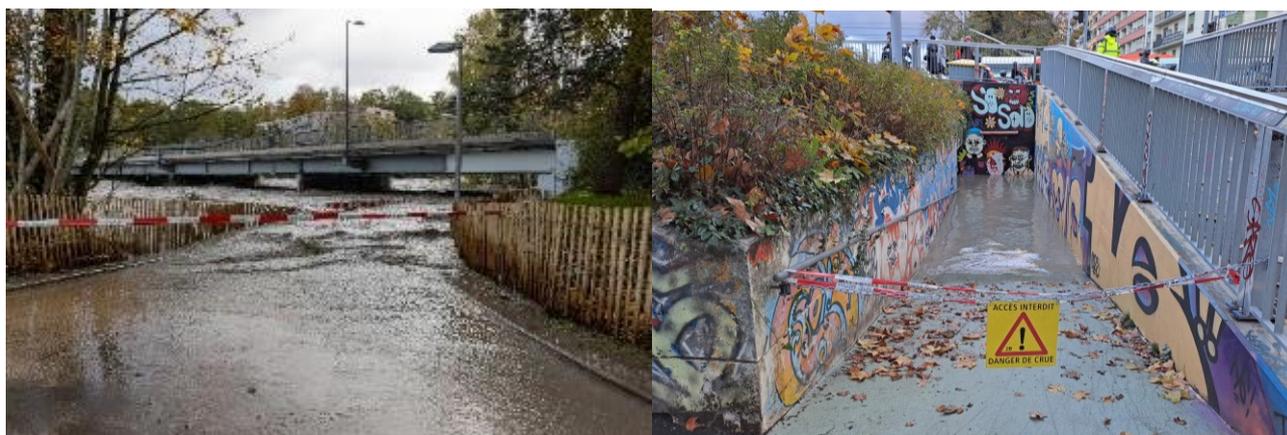
Figure 25: Restrictions des accès aux abords de l'Arve

**Restrictions des accès aux cheminements piédestres** avant, durant et après l'évènement. Les accès piétons aux abords de l'Arve ont été fermés dans les zones submergées pour assurer la sécurité de la population plus de 24h avant l'évènement.

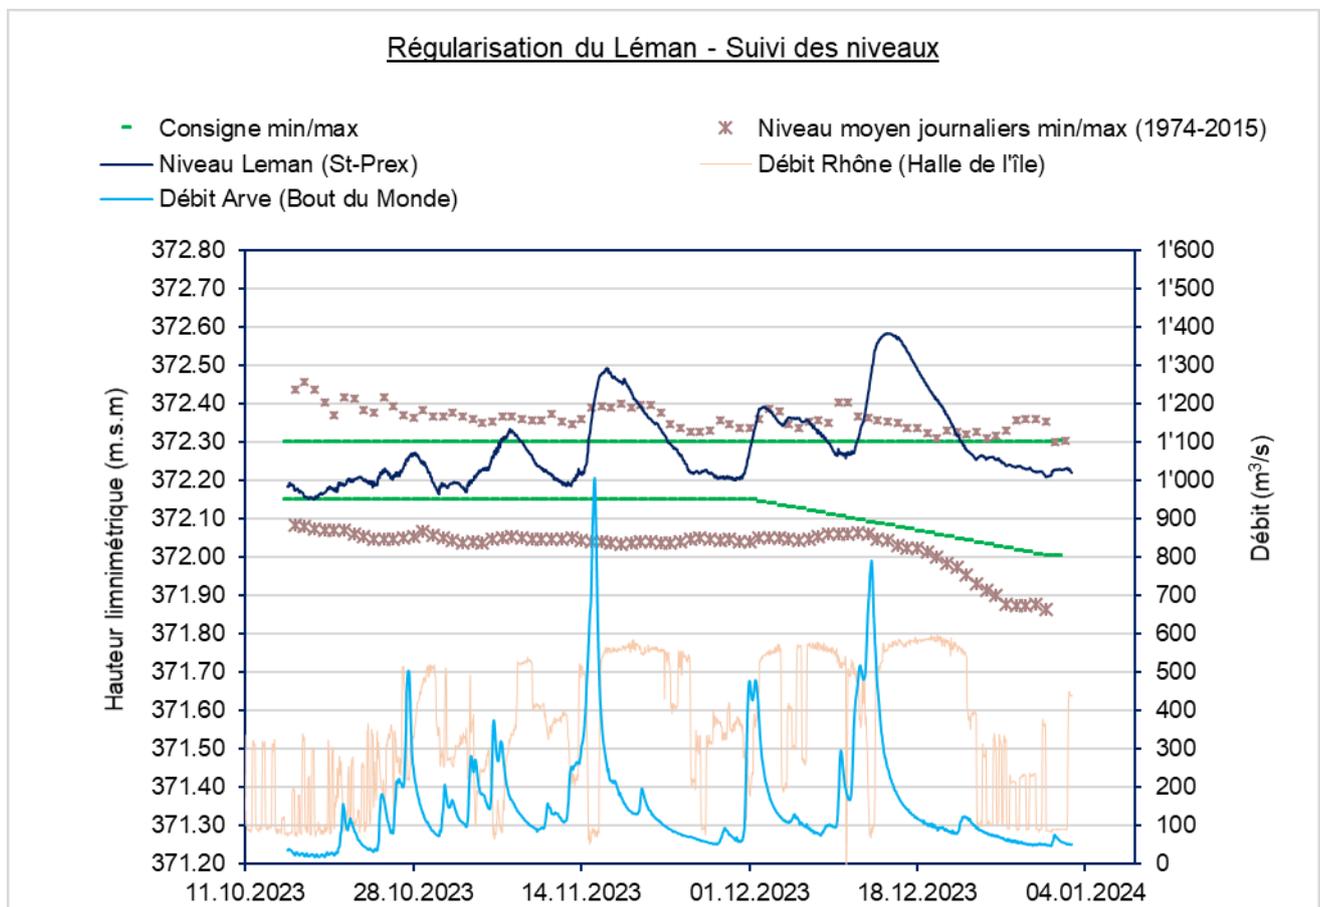
Figure 26 : Lac Léman – Remontée du niveau du lac pendant la crue de l'Arve de novembre 2023

Le résultat immédiat de cette décision a été une remontée très significative du niveau du lac Léman, de +30 cm en moins de 48h (voir Figure 26, courbe bleue foncée), en dehors de son enveloppe réglementaire (traitillé vert). Il faudra près d'une semaine d'ouverture complète du barrage du Seujet pour l'y ramener (courbe orange clair). Le même principe de gestion a été appliqué aux deux crues qui ont eu lieu dans le mois de décembre.

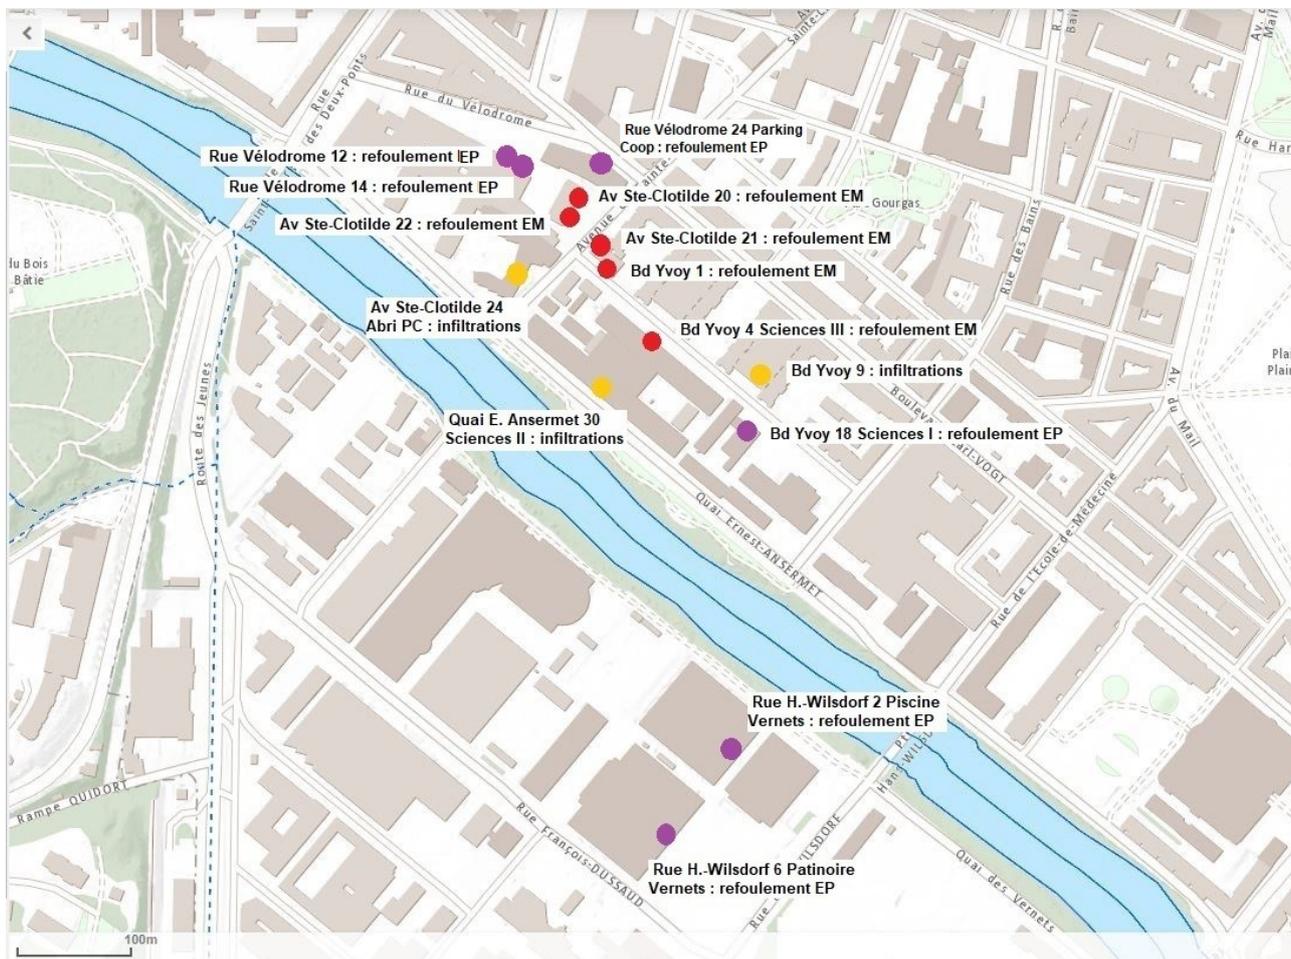
Figure 27 : Biens immobiliers impactés secteur Jonction (chaque point représente un sous-sol qui peut regrouper plusieurs bâtiments)

Les équipes d'intervention et de secours ont ainsi été amenées à traiter environ une trentaine de bâtiments publics ou privés, touchés par ces remontées d'eau en sous-sol, que ce soit par refoulement des réseaux ou par infiltration de la nappe (cf. Figure 27). Notons toutefois que les bâtiments les plus impactés en Ville de Genève ont été ceux de Science I et Science II, du parking

et locaux annexes de la Coop de la Jonction et du Centre sportif des Vernets. (Source : SIS-CETA).

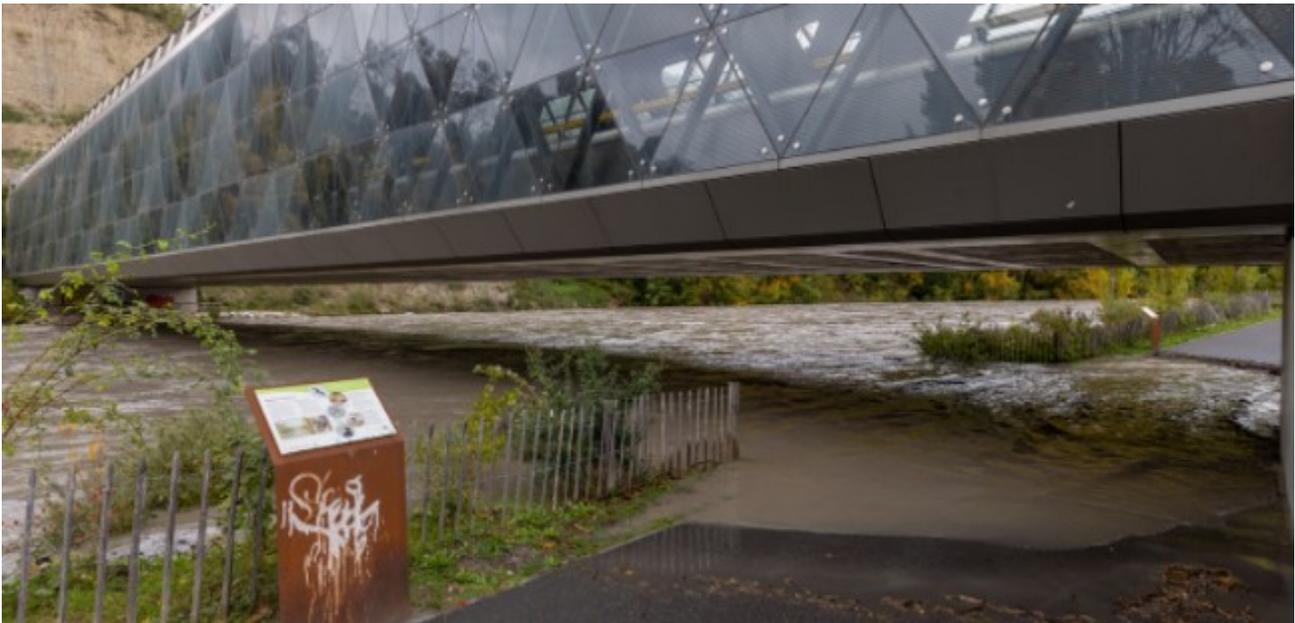
Figure 34 : Nouveau Pont CFF entre la gare des Eaux Vives et la gare de Lancy-Bachet

Le Pont CFF entre la gare des Eaux-vives et la gare de Lancy-Bachet n'a pas eu de problème particulier. Quelques débordements sans conséquences sont observés aux abords de l'Arve.

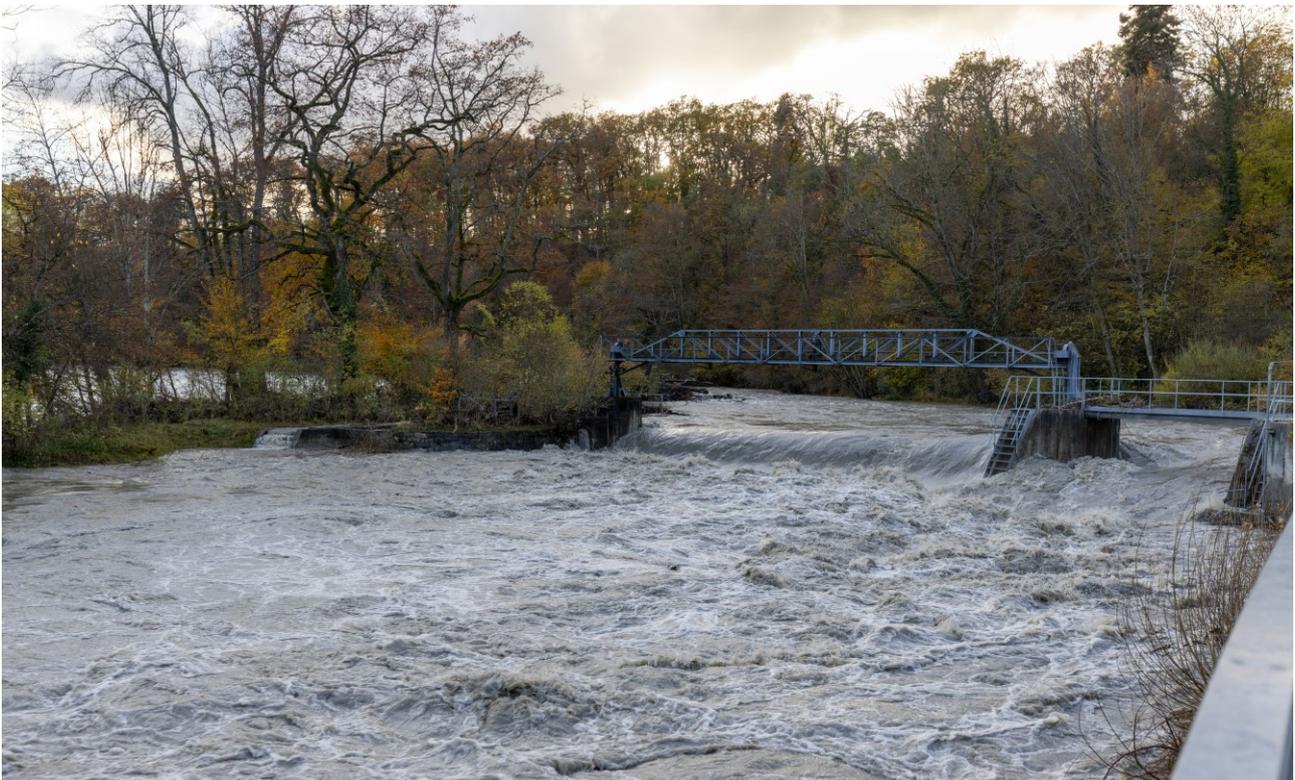
Figure 35 : Barrage de Vessy post-évènement

Quelques débordements ont été observés sur le site du barrage de Vessy, sans toutefois causer de dégâts significatifs. Les niveaux observés ont été relevés.

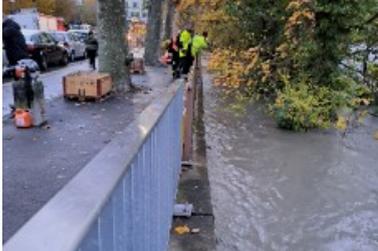
7. Quai Ernest-Ansermet	Débordement sur le quai dès TR 100 ans, propagation pour TR 300 ans	La capacité est atteinte au point bas (KM 1.360), mais sans débordement.  → <b>La carte des dangers surestime légèrement les lignes d'eau</b>

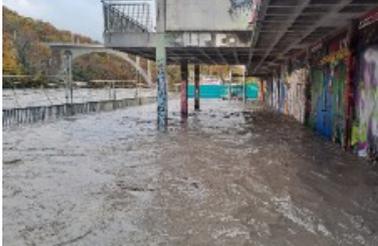
11. Pointe de la Jonction	Pointe inondée dès TR 30 ans, hauteur d'eau au niveau du canoë club de ~ 0.8 m pour TR 100 ans, ~ 1 m pour TR 300 ans	Emprise de l'inondation conforme à la carte des inondations, hauteur d'eau ~ 0.5 m.  → <b>la carte des dangers surestime légèrement les lignes d'eau</b>

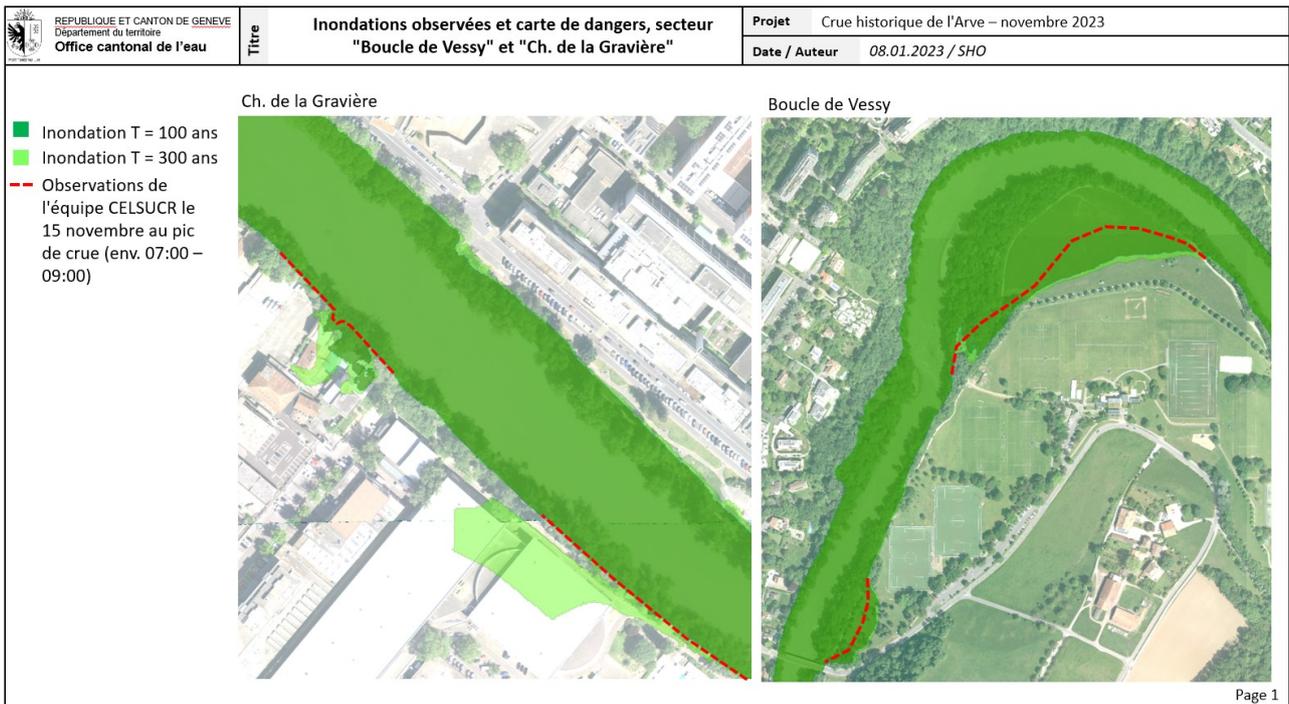
**Figure 39 : Différences d'extension de l'inondation pour les secteurs Ch. de la Gravière et Boucle de Vessy**

D'après le Tableau 4, la carte des dangers décrit plutôt bien l'extension des inondations observées mais tend néanmoins à légèrement surestimer les lignes d'eau. Les secteurs 3. "Boucle de Vessy" et 8. "Chemin de la Gravière" présentent des différences en terme d'emprise de l'inondation comme illustré en Figure 39.
