Office Cantonal de l'eau

# Crue de L'Arve – Novembre 2023

## Analyse, bilan et perspectives

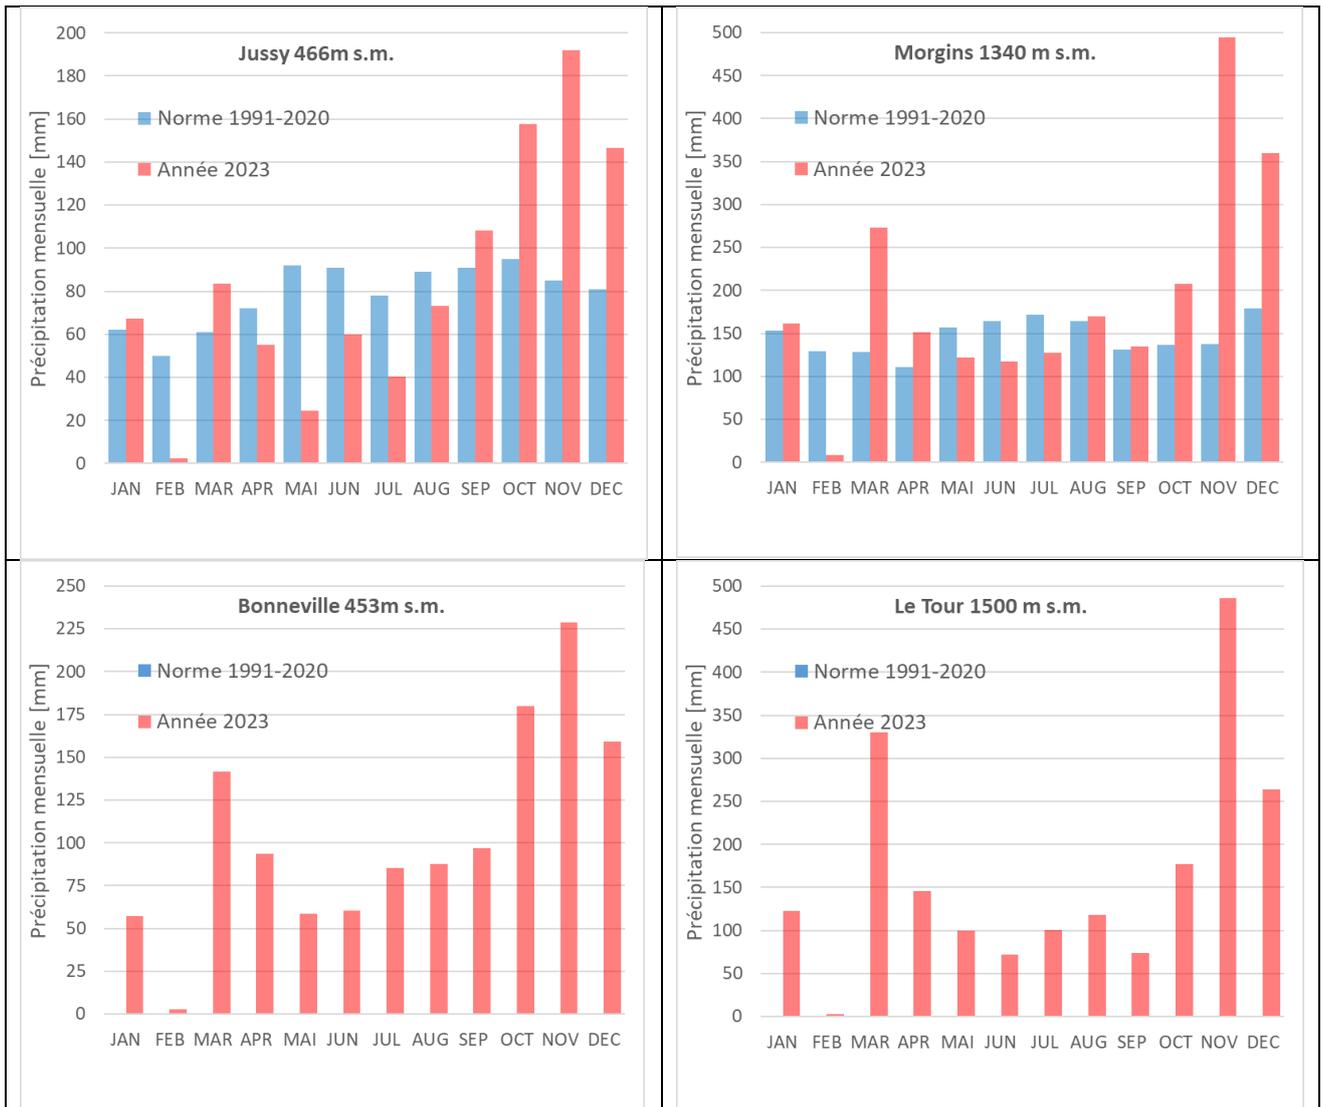
Figure 48: Précipitations mensuelles 2023 pour quatre stations situées dans le bassin versant de l'Arve ou à proximité.

Les précipitations mensuelles ont été généralement déficitaires pendant la première partie de l'année. Toutefois à partir du mois d'octobre elles ont été très fortement excédentaires. La Figure 48 ci-dessous présente les précipitations mensuelles pour deux stations de plaine : Jussy (CH) et Bonneville (FR), ainsi que pour deux stations d'altitude, Morgins (CH) et Le Tour (FR) situées dans le bassin versant de l'Arve ou à proximité. Ainsi en novembre on a mesuré autour de 500 mm dans les stations d'altitude comme Morgins et Le Tour, ce qui représente 3 fois la norme. En plaine on a enregistré autour de 200 mm ce qui représente plus du double de la norme.

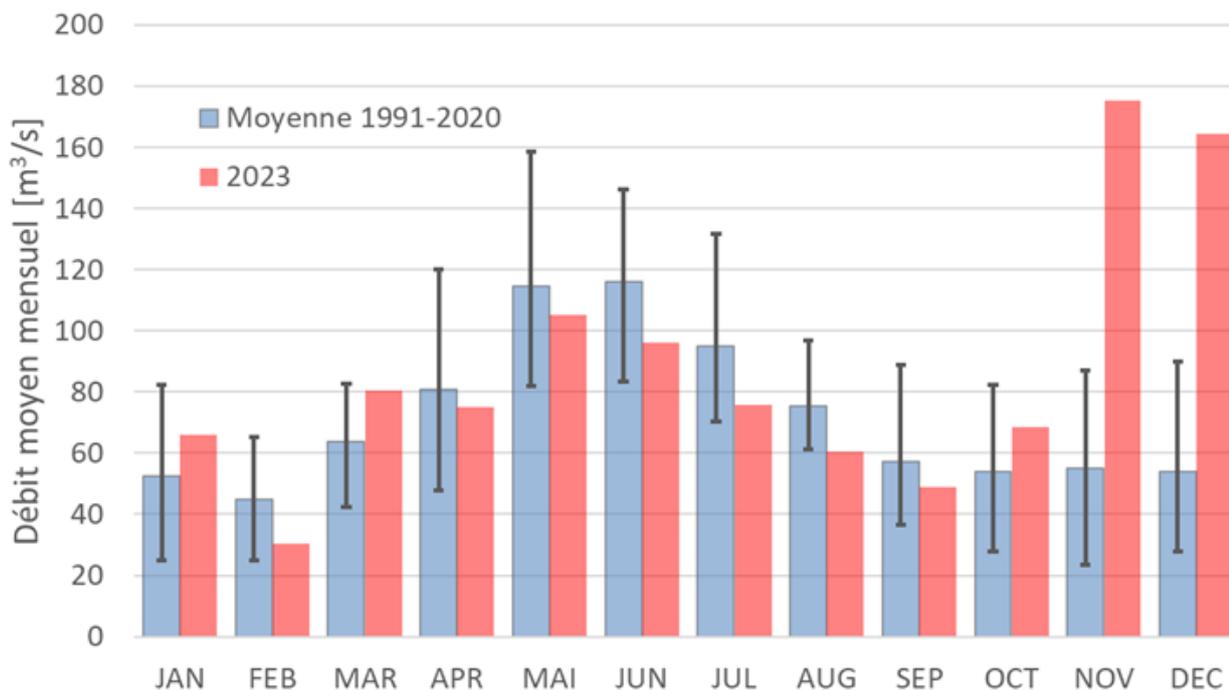
Figure 49: L'Arve à Genève Bout-du-Monde : débit mensuels 2023 et comparaison avec la période de référence 1991-2020.

La Figure 49 ci-dessous présente les débits moyens mensuels de l'année 2023 et les compare aux moyennes interannuelles de la période de référence 1991-2020. Sont aussi représentés les déciles 10% et 90% de la distribution des débits moyens mensuels sur la même période. On peut constater que les débits moyens mensuels ont été inférieurs aux moyennes interannuelles de mai à septembre, voir largement inférieurs en juillet et août. Au contraire les débits mensuels des mois de novembre et de décembre ont été très largement supérieurs (plus du triple) aux moyennes interannuelles. Pour le mois de décembre il s'agit de la plus grande valeur enregistrée depuis le début des mesures systématiques en 1904. Pour le mois de novembre il s'agit de la 2<sup>ème</sup> plus grande valeur, après le record de 190 m<sup>3</sup>/s établi en 1944.
