Ca 27-01

RAPPORT D'INTERVENTION

Carouge, église Sainte-Croix

Suivi de travaux

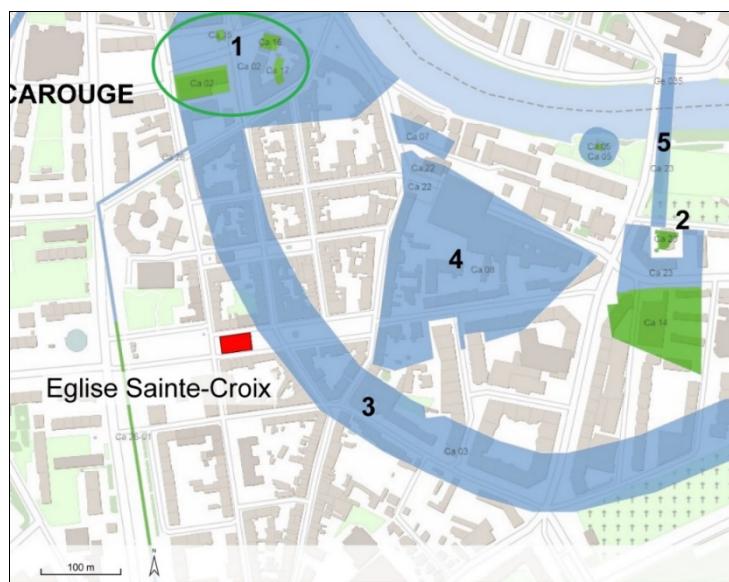
Le quartier a également livré quelques sites archéologiques positifs (**fig. 2**, polygones verts), situés à proximité du bras de l'Arve. Au nord de l'église, sous la place de l'Octroi, un certain nombre de piquets et de pieux (**fig. 2**, n° 1), dont certains datés de l'époque moderne, ont été observés depuis le milieu du XX^e s. et témoignent d'anciens aménagements des berges de l'Arve³. À l'est de l'église, des fouilles récentes de 2012 ont révélé la présence de blocs de renforts des berges de l'Arve d'époque antique (**fig. 2**, n° 2), ainsi que les restes d'un pont médiéval du début du XII^e siècle⁴.

D'autres traces archéologiques, mentionnées dans la littérature des archéologues genevois du début du XX^e s., attestent d'occupations ou d'aménagements dès l'époque romaine. Ces vestiges dits « présumés » (**fig. 2**, polygones bleus) n'ont pas toujours pu être vérifiés à la lumière des investigations modernes, mais dessinent les limites d'un patrimoine archéologique sous surveillance dans ce quartier.

Parmi les périmètres sensibles, signalons les contours d'un supposé grand fossé d'époque romaine et burgonde ceinturant le quartier (**fig. 2**, n° 3), signalé dans les documents de l'archéologue L. Blondel dès 1940⁵. Il délimite un espace que le chercheur a attribué à une villa gallo-romaine et à un palais burgonde⁶ (**fig. 2**, n° 4), mais dont l'existence n'a été confirmée par aucune découverte archéologique à ce jour. Les nombreuses structures en bois et enrochements mis au jour, notamment dans le périmètre des prétendus fossés burgondes de L. Blondel, sont vraisemblablement plutôt en rapport avec des renforts des rives de l'Arve ou à des aménagements de canaux pour alimenter, par exemple, des moulins⁷. Enfin les rives de l'Arve au niveau du Pont de la Fontenette restent sous surveillance suite aux récentes découvertes de 2012 (**fig. 2**, n° 5).

Figure 2. Carte des découvertes archéologiques du vieux Carouge. En vert : sites positifs, en bleu : sites présumés.

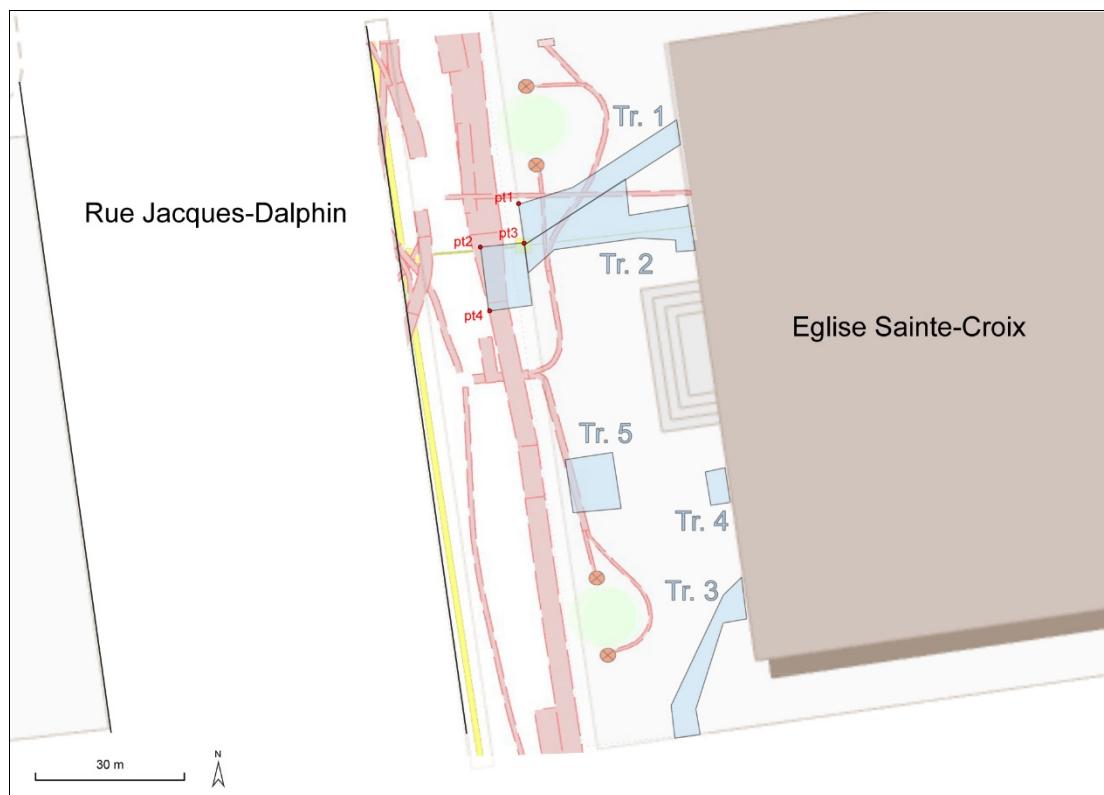
Les tranchées n° 1, 3 à 5 correspondent au projet de raccordement électrique, la tranchée n° 2 à celui du gaz. Elle se situent aux angles du bâtiment, sauf la tranchée n° 5 qui est placée à l'avant des marches de l'église (**fig. 3**).

Un premier décapage correspond au découpage de l'enrobé de surface. Puis le creusement des tranchées, réalisé à la pelle mécanique et à la main, a permis d'atteindre une profondeur comprise entre 75 et 90 cm sous le niveau actuel.

Figure 3. Église Sainte-Croix : plan du réseau de gaz (lignes jaunes) et d'électricité (SIG, lignes rouges). Tr. 1 à 5 : limites d'implantation des tranchées. Pt 1 à 4 : points relevés au GPS. Source : SITG.

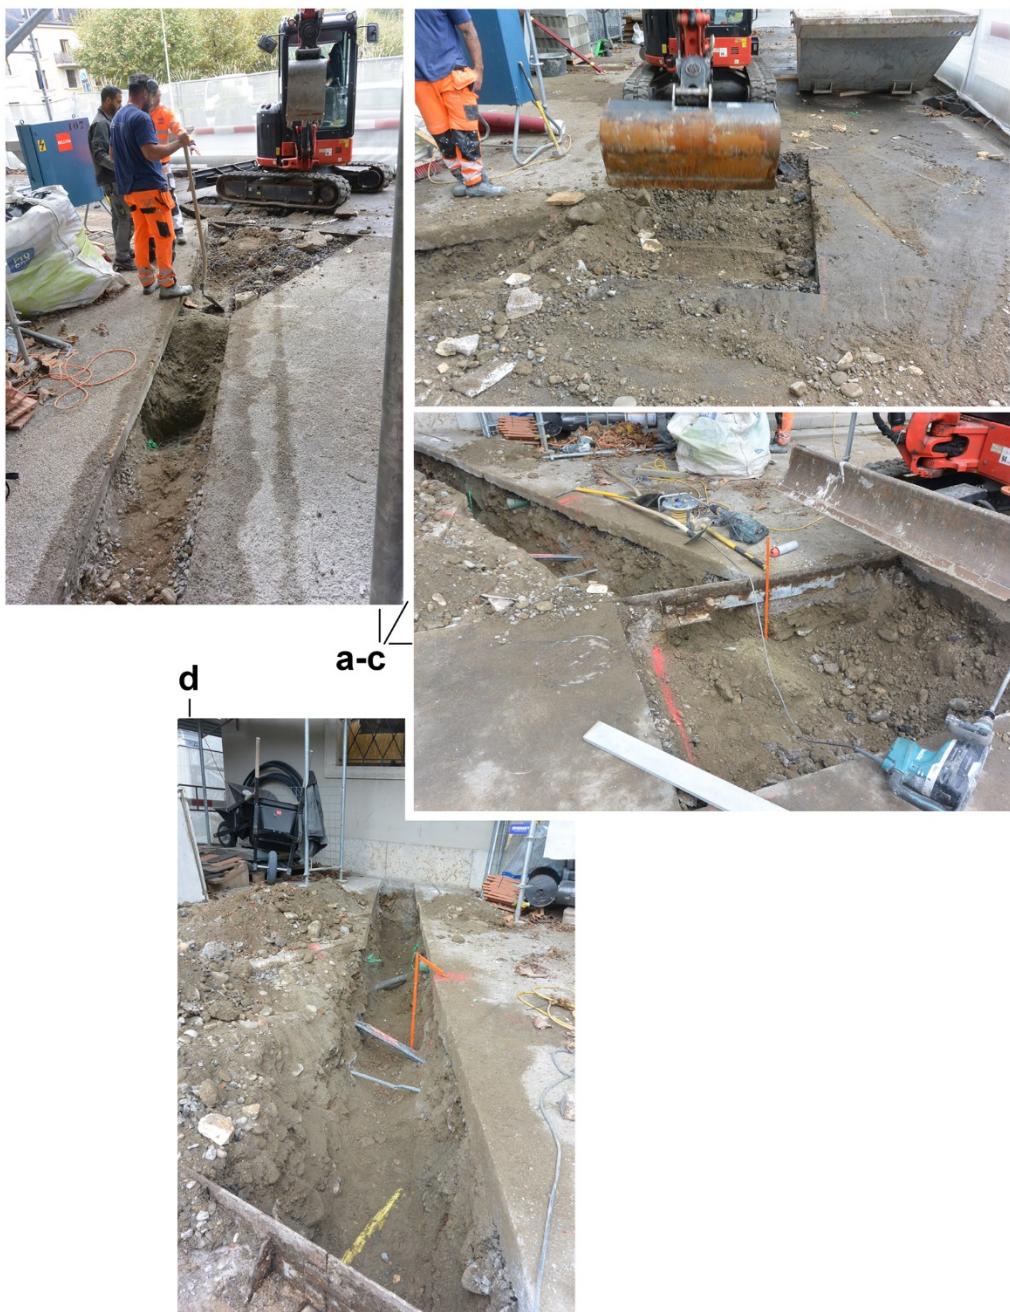
La tranchée n° 1 atteint une profondeur de 80 cm. Elle présente un remplissage constitué de sable et de galets d'époque contemporaine, qui se superpose par endroit à un niveau de béton protégeant des conduites de gaz et d'électricité alimentant l'édifice et l'éclairage du trottoir (**fig. 4**). Contre le bâtiment, la tranchée de fondation du mur ouest a pu être observée et était comblée d'un blocage de gros galets, de briques jaunes et de sables limoneux (**fig. 5**).

Figure 4. Église Sainte-Croix, travaux de rénovation des réseaux SIG. a-c : tranchée n° 1 en cours de décapage, d : niveau de fond.

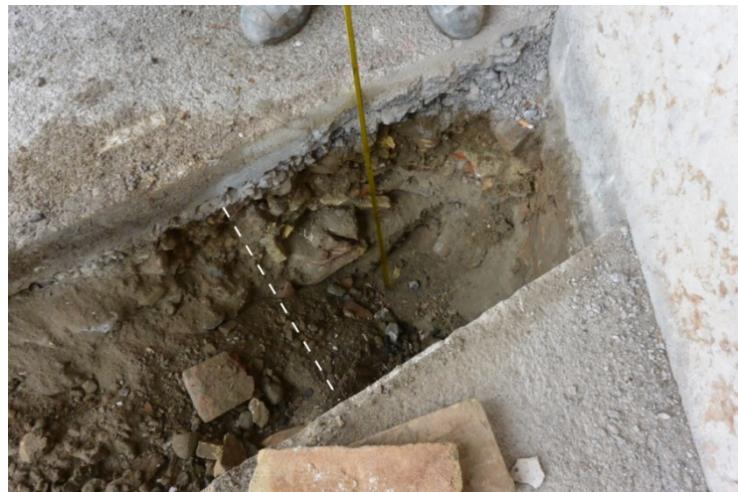
Figure 5. Église Sainte-Croix : tranchée de fondation du mur ouest, remplie d'un blocage de gros galets et de briques.

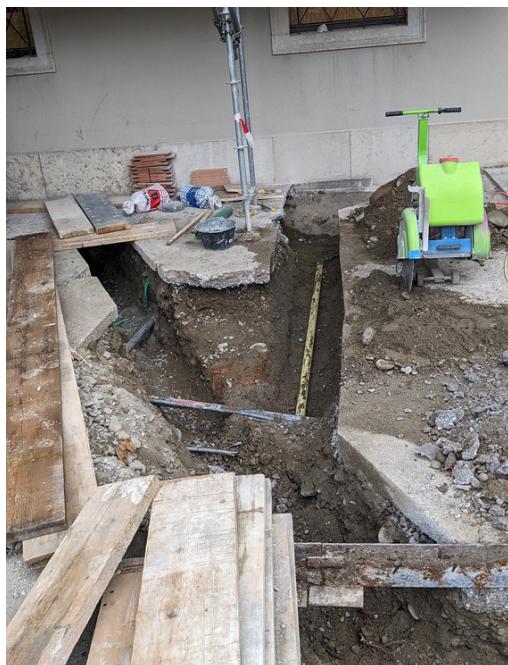
Le tracé de la Tranchée n° 2 reprenait l'existant récent effectué pour le gaz. Cette tranchée atteint la profondeur de 75 cm (**fig. 6**). Elle est comblée de matériaux modernes (sables limoneux).

Figure 6. Église Sainte-Croix : vue de la tranchée n° 2 (à droite sur la photo).

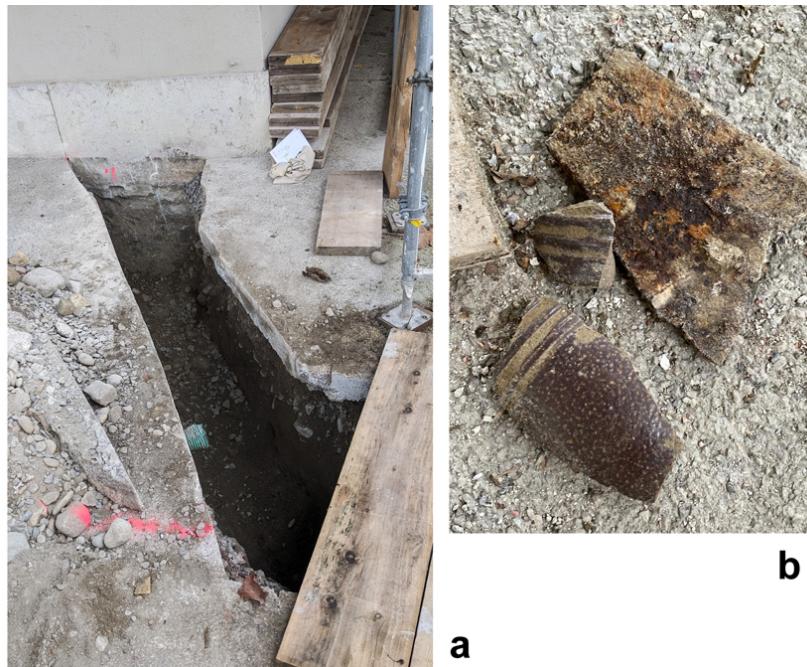
Les tranchées n° 3 et 4 sont situées du côté opposé, contre l'angle sud-ouest de l'édifice et permettront de créer de nouveaux raccordements électriques depuis la rue de la place du marché. Elles sont également comblées du même sédiment moderne et atteignent respectivement les profondeurs de 90 et 80 cm depuis le niveau actuel (**fig. 7-a**). La tranchée n° 4 a livré deux fragments d'une poterie moderne glaçurée, de couleur brune, récupérée dans la tranchée de fondation du mur de l'édifice⁹ (**fig. 7-b**).

Figure 7. Église Sainte-Croix. a : vue de la tranchée n° 3, b : tessons d'une céramique engobée glaçurée d'époque moderne, découverts dans la tranchée n° 4.

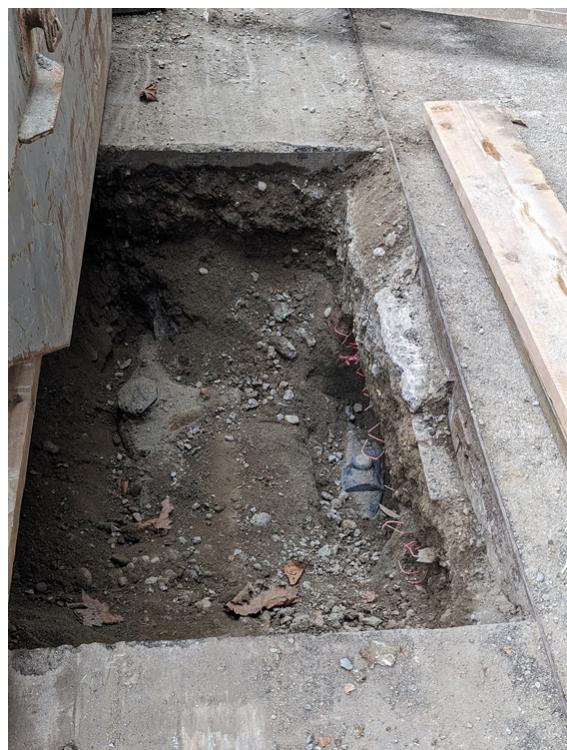
Enfin la tranchée n° 5 est située au centre de l'esplanade, à l'avant des marches de l'église (**fig. 8**). Ce creusement permet de rejoindre d'anciens réseaux électriques qui seront modernisés. Cette tranchée atteint 80 cm de profondeur, le remplissage est également constitué de remblais contemporains.

Figure 8. Église Sainte-Croix : vue de la tranchée n°5.
