Ca 019-01

RAPPORT D'INTERVENTION

Rue de La-Tambourine 1, Carouge

Suivi archéologique

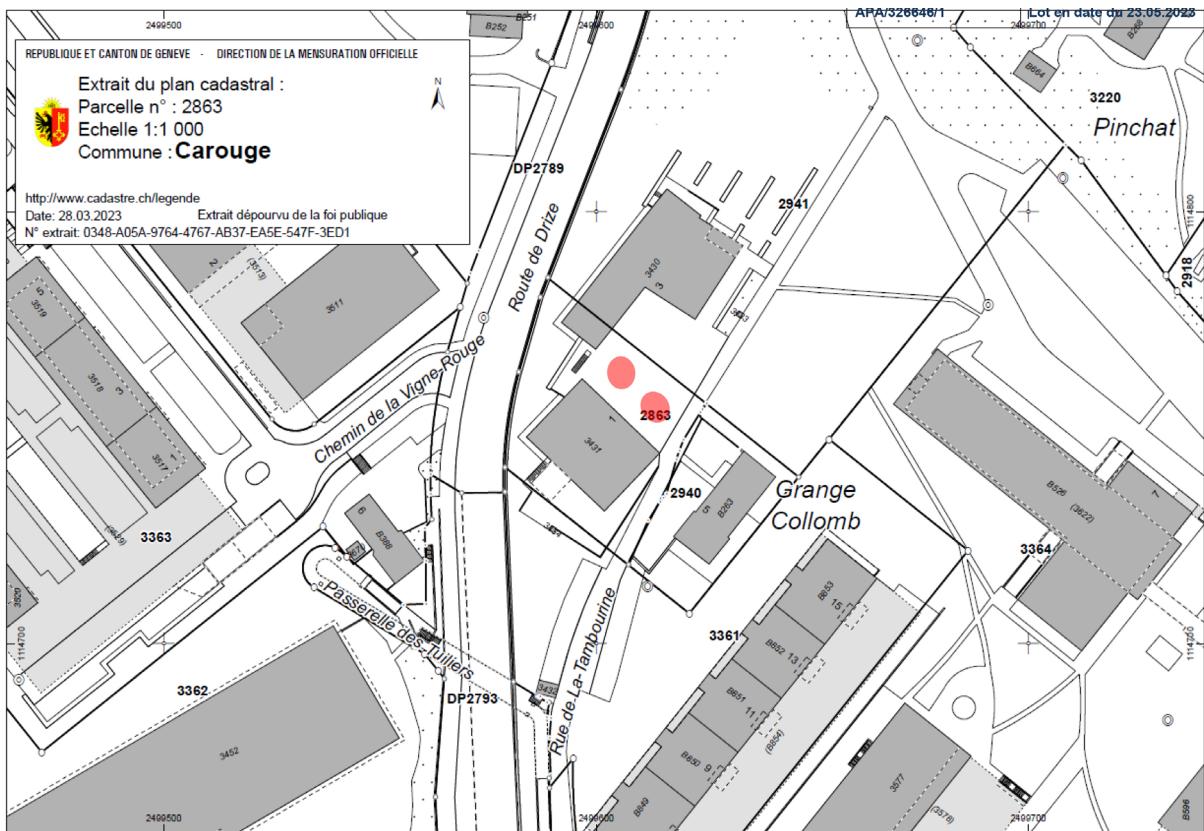
Figure 1. Plan de situation des fosses d'implantations

Le changement de revêtement de sol et la plantation de deux arbres dans une cour voisine du site universitaire de Battelle (parcelle 2863, Carouge) a conduit à une surveillance archéologique. Ce projet mené par la Ville de Carouge se situe sur la région archéologique Ca 019. Les travaux concernaient le dégrappage du revêtement en enrobé existant sur deux zones ovalaires d'environ 45 m² chacune, puis le creusement de fosses «type Stockholm» de 1 m de profondeur pour accueillir les plantations (**fig. 1**). L'objectif était d'évaluer la nature du sous-sol de la cour.

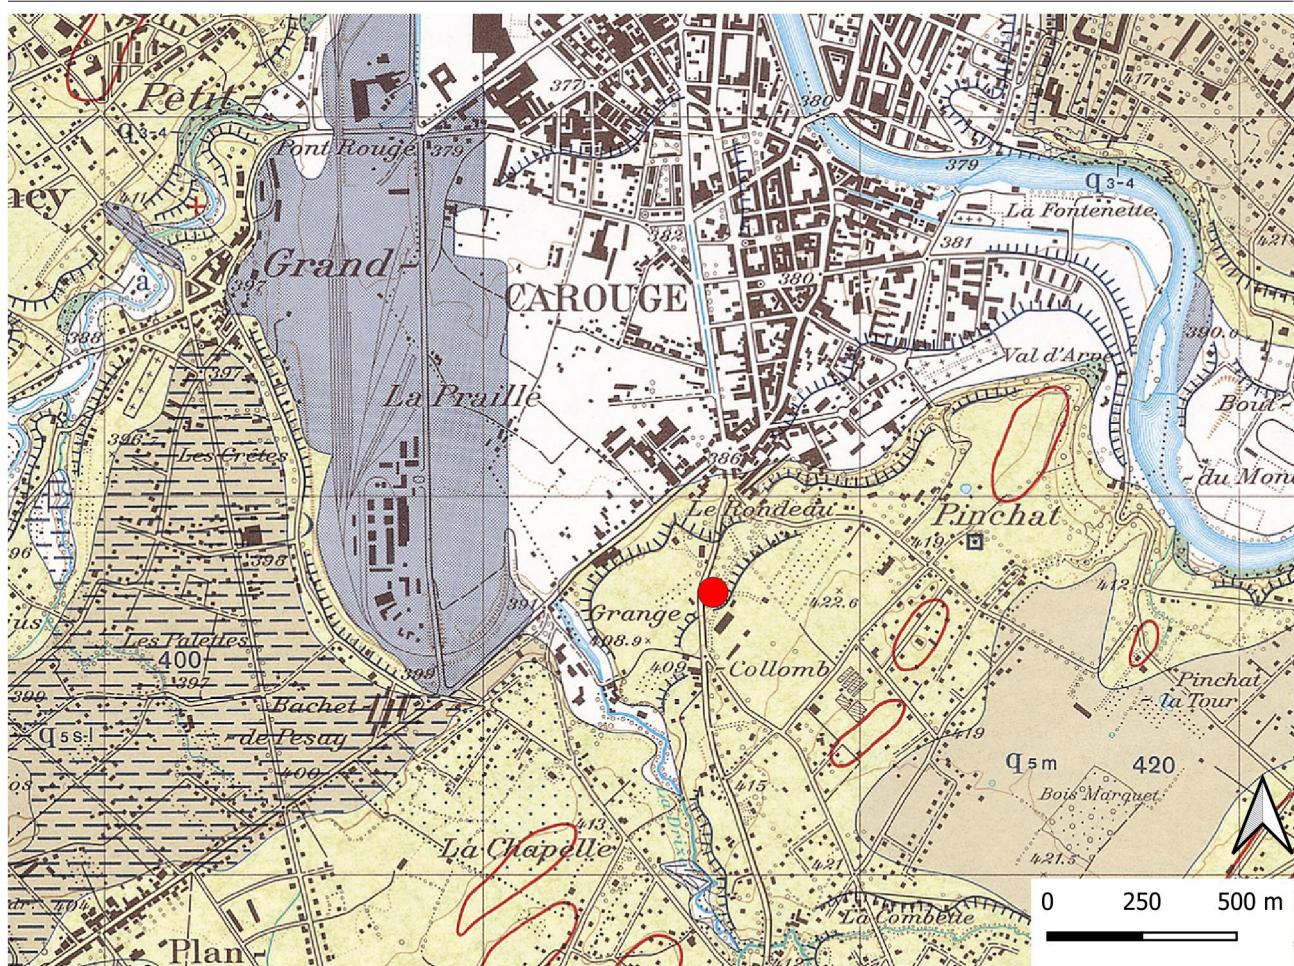
Situé au sud-est de la commune de Carouge, le site dont il est question se caractérise par un dénivelé relativement doux compris entre 422 et 404 m d'est en ouest. Cette zone marque la bordure ouest d'un grand plateau constitué de moraine argileuse de fond du Quaternaire. Ce plateau domine les terrasses fluviales situées à moins de 400 m d'altitude et est encadré au Nord par la vallée de l'Arve et au Sud par la vallée de la Drize (**fig. 2**)¹. L'emprise du projet d'implantation de situe quant à lui sur les marges de replat du plateau, à 408 m d'altitude, entre l'EVE des Grands-Hutins et la Maison de Quartier de Carouge.

Figure 2. Cadre géologique de l'intervention. En jaune, le plateau morainique et en blanc, la terrasse fluviale.

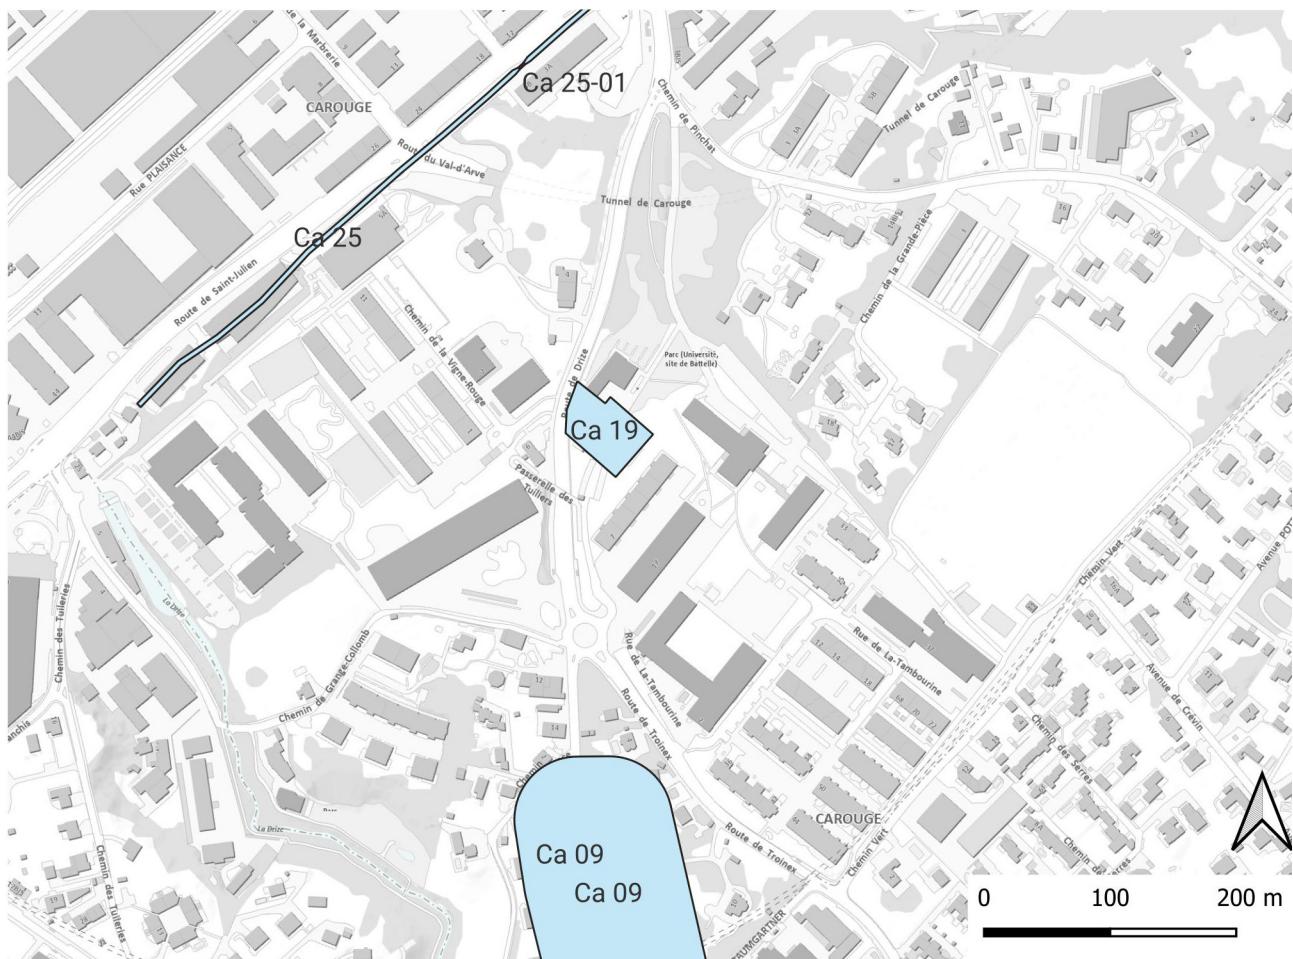
Les environs immédiats de ce suivi ont livré divers vestiges archéologiques (**fig. 3**). Sans entrer dans les détails, on mentionnera uniquement les restes de 3 inhumations découvertes en 1939 lors de travaux de canalisation sur le chemin de la Drize (Ca 09), soit à 250 m au sud². Plus au nord, à 260 m en contre-bas du plateau, sur la route de Saint-Julien, des travaux de construction routier et d'un immeuble ont permis de mettre au jour en 2023 les vestiges d'un aqueduc daté de la fin du XVIII^e siècle. Cet ouvrage permettait de convoyer les eaux de la Drize vers les moulins des environs (Ca 25).

Figure 3. Extrait de carte archéologique et emplacement des mentions archéologiques environnantes

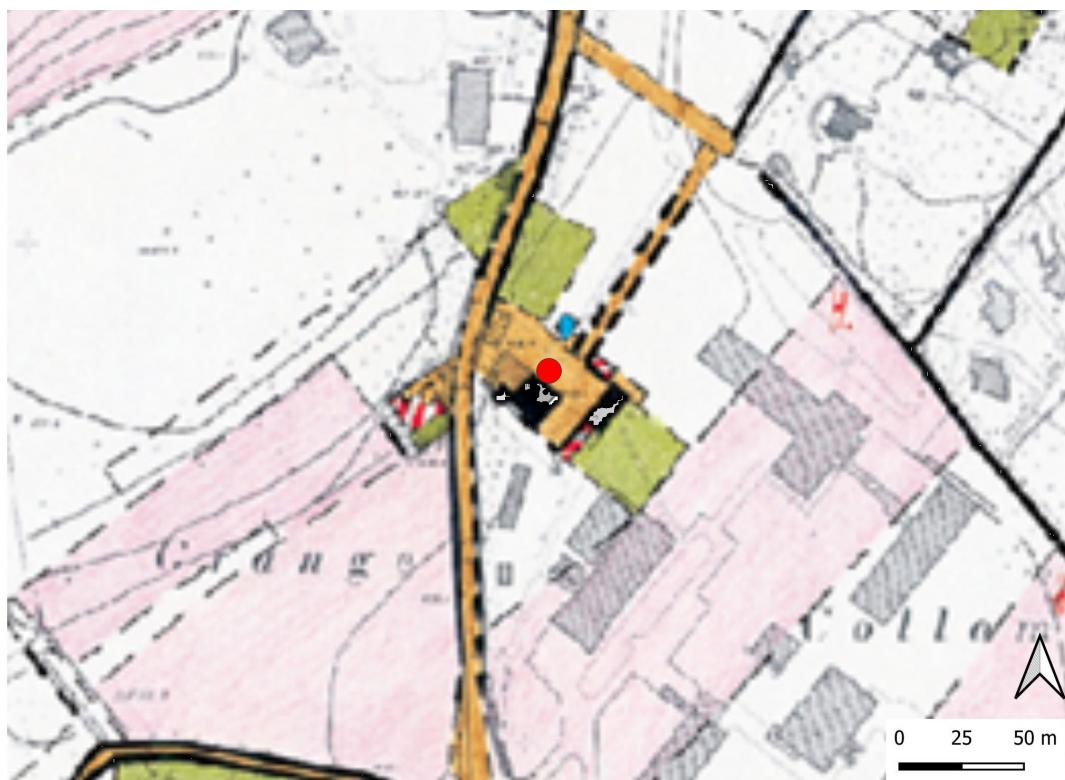
Cependant, la lecture des plans anciens, notamment celui du cadastre napoléonien révèle l'existence de divers bâtiments installés précisément sur cette zone (**fig. 4**). Ces plans laissaient présager les vestiges d'une ferme, de sa cour et de bassins, et sont à l'origine de cette surveillance de travaux.

Figure 4. Extrait du cadastre napoléonien sur lequel est représenté le petit hameau de bâtiment de ferme, d'une cour et de bassin. En noir sont figurés les bâtiments encore présents dans les années 1980. Le point rouge marque l'emplacement des sondages.

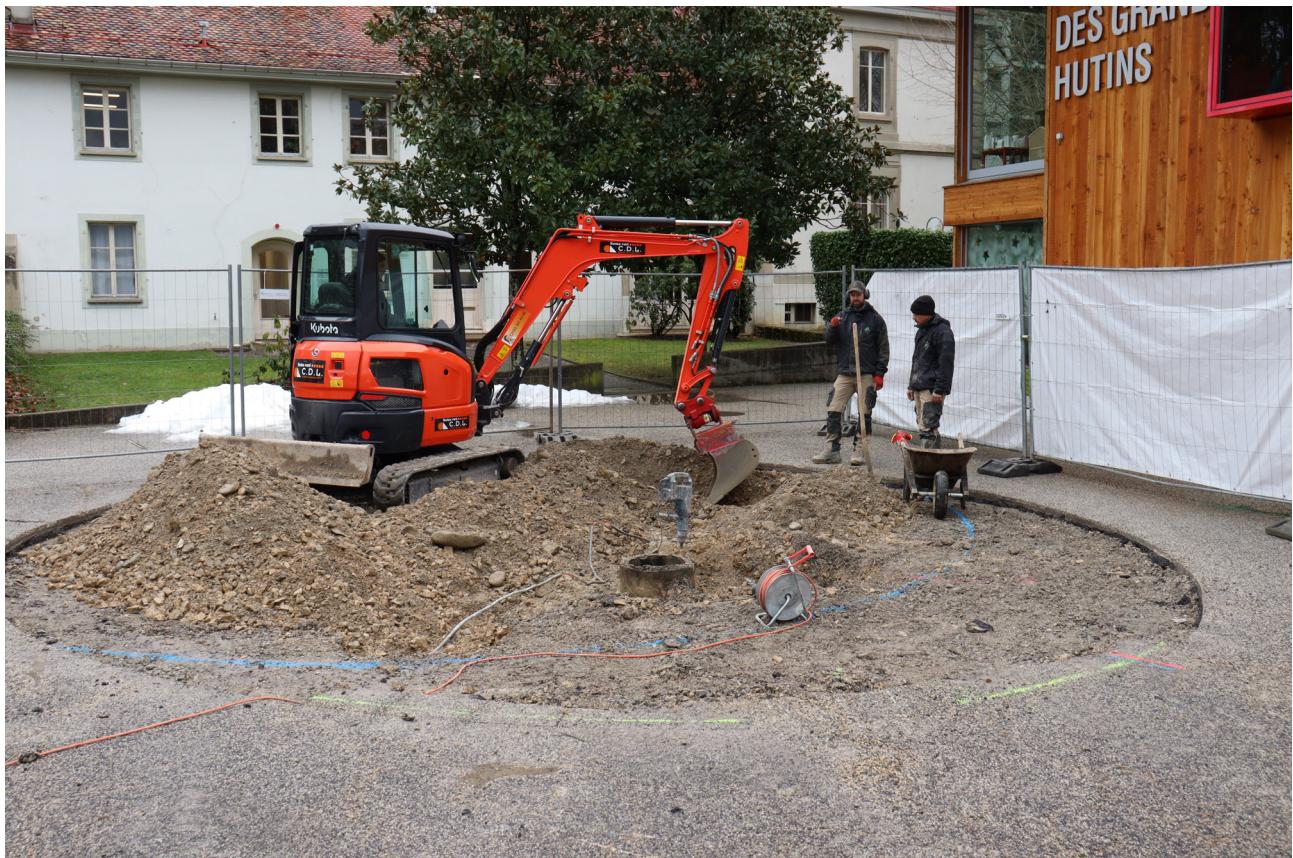
Le suivi archéologique a eu lieu après le dégrappage de l'enrobé. Il s'agissait d'une intervention ponctuelle d'une demi-journée le 17 janvier 2024. Il a porté sur le creusement de deux zones ovalaires d'environ 7,5 m de diamètre chacune, soit une surface excavée de près de 90 m², dont la profondeur maximale atteinte est de 1 m. Le creusement a été fait au moyen d'une pelle mécanique de gamme 3t. équipée d'un godet à dents de 0,55 m de large (**fig. 5 et 6**). Pour enregistrer la séquence stratigraphique, 1 colonne et 9 photographies ont été réalisées (**annexe photographique**)³.

Figure 5. Photo générale de la zone sud en cours de creusement, vue vers le Sud-Ouest.

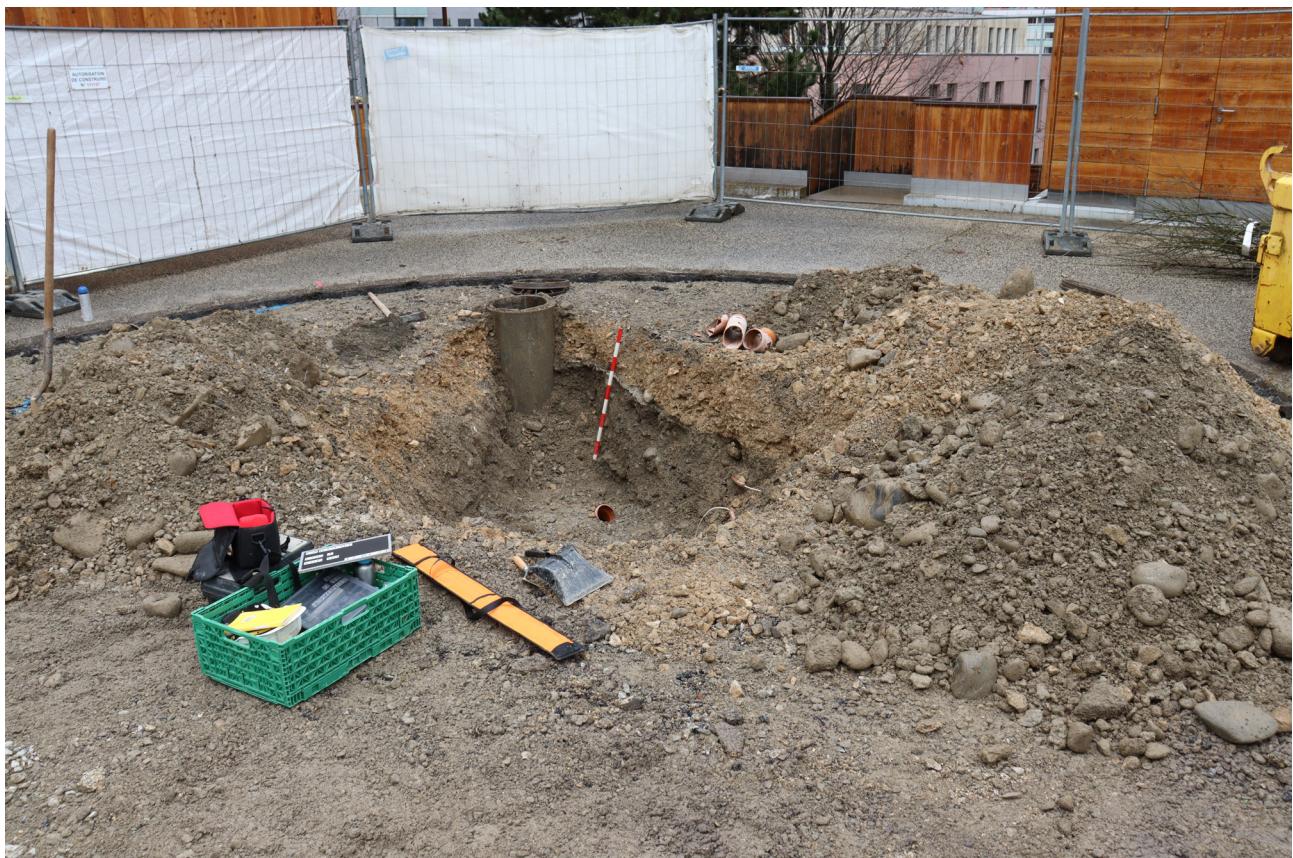
Figure 6. Nettoyage en cours dans le zone nord, vue vers l'Ouest

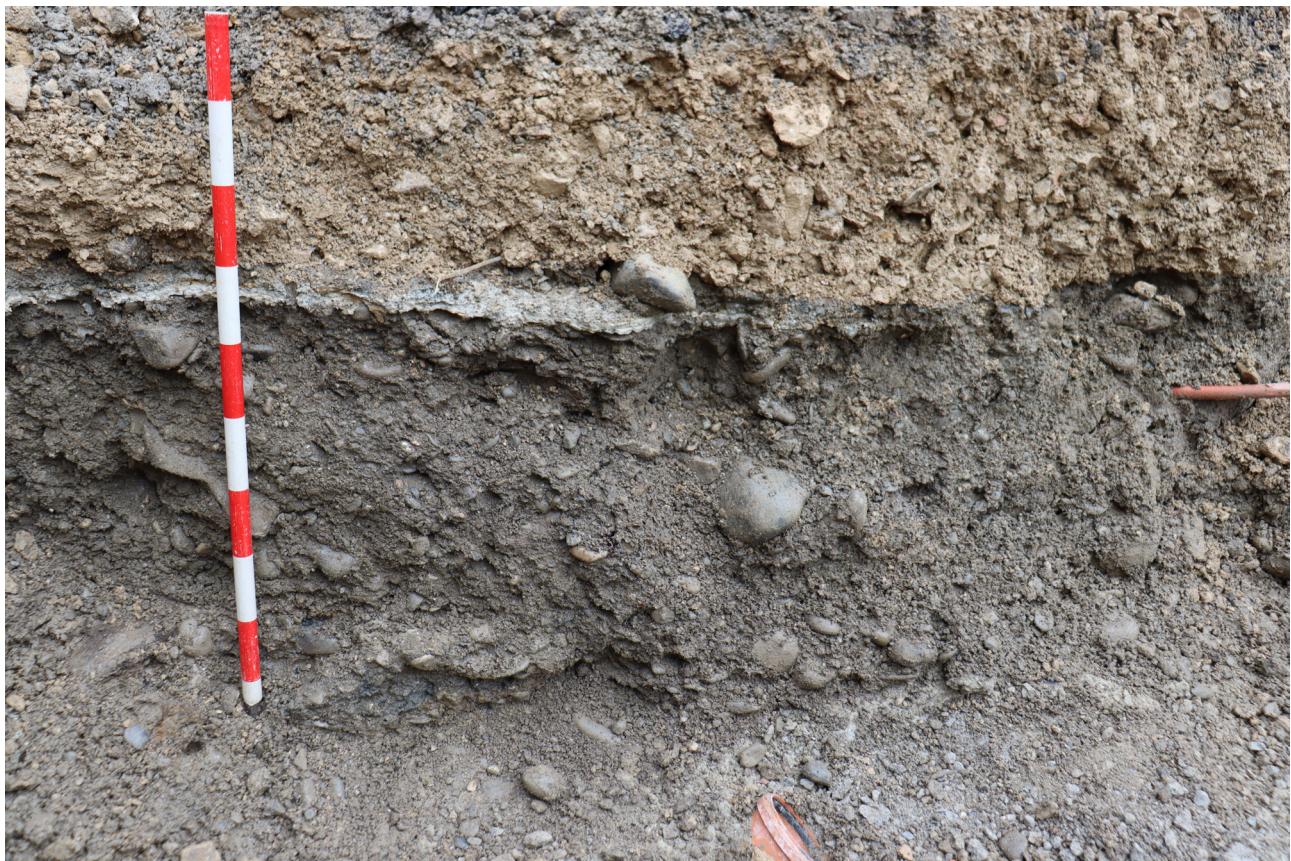
Les observations réalisées lors de ce suivi permettent d'attester de l'absence de vestiges associés de près ou de loin au petit hameau repéré sur les plans anciens. En effet, la colonne stratigraphique démontre que le premier mètre sous la cour est constitué uniquement de sédiment de remblais de construction lié à l'aménagement récent de l'EVE des Grands-Hutins et de la Maison de Quartier de Carouge ainsi qu'à la préparation et la régulation altimétrique de la cour. Ainsi, le sous-sol de cette cour comprend directement sous le revêtement de l'enrobé un remblai beige clair fait de cailloux et de calcaire de divers modules sur une épaisseur de 0,36 m. Par la suite un lit de sables indurés et craies calcaires blancs/gris de 0,03 m d'épaisseur recouvre un mélange de blocs, de cailloux, de gravillons et de sables gris foncé qui se poursuivent jusqu'au fond de la fosse, soit à 1 m de profondeur. L'ensemble de ces sédiments livrent des fragments épars de restes plastiques et autres déchets de chantier (**fig. 7**).

Figure 7. Colonne stratigraphique de la zone nord, vue vers le Nord-Ouest.

L'aménagement durant l'année 2010 de l'EVE des Grands-Hutins, de la Maison de Quartier de Carouge et de leur cour bitumée a perturbée la stratigraphie naturelle du secteur, du moins sur le premier mètre observable. À ce titre, aucun indice archéologique n'a permis de reconnaître les vestiges d'un quelconque bâtiment dans ce secteur, tel que représenté sur le plan du cadastre napoléonien. Cette surveillance à toutefois permis de sonder partiellement cette zone de la parcelle 2863 qui n'avait encore jamais fait l'objet d'une prospection archéologique.
