Intervention du Service cantonal d'archéologie  
Route de Veyrier 37 A, Carouge  
Mai – Juin 2012

## Rapport sur la fouille de sauvetage effectuée au 37 A, route de Veyrier, Carouge (**Ca 23**)

*Le contexte de l'intervention et les structures  
médiévales*

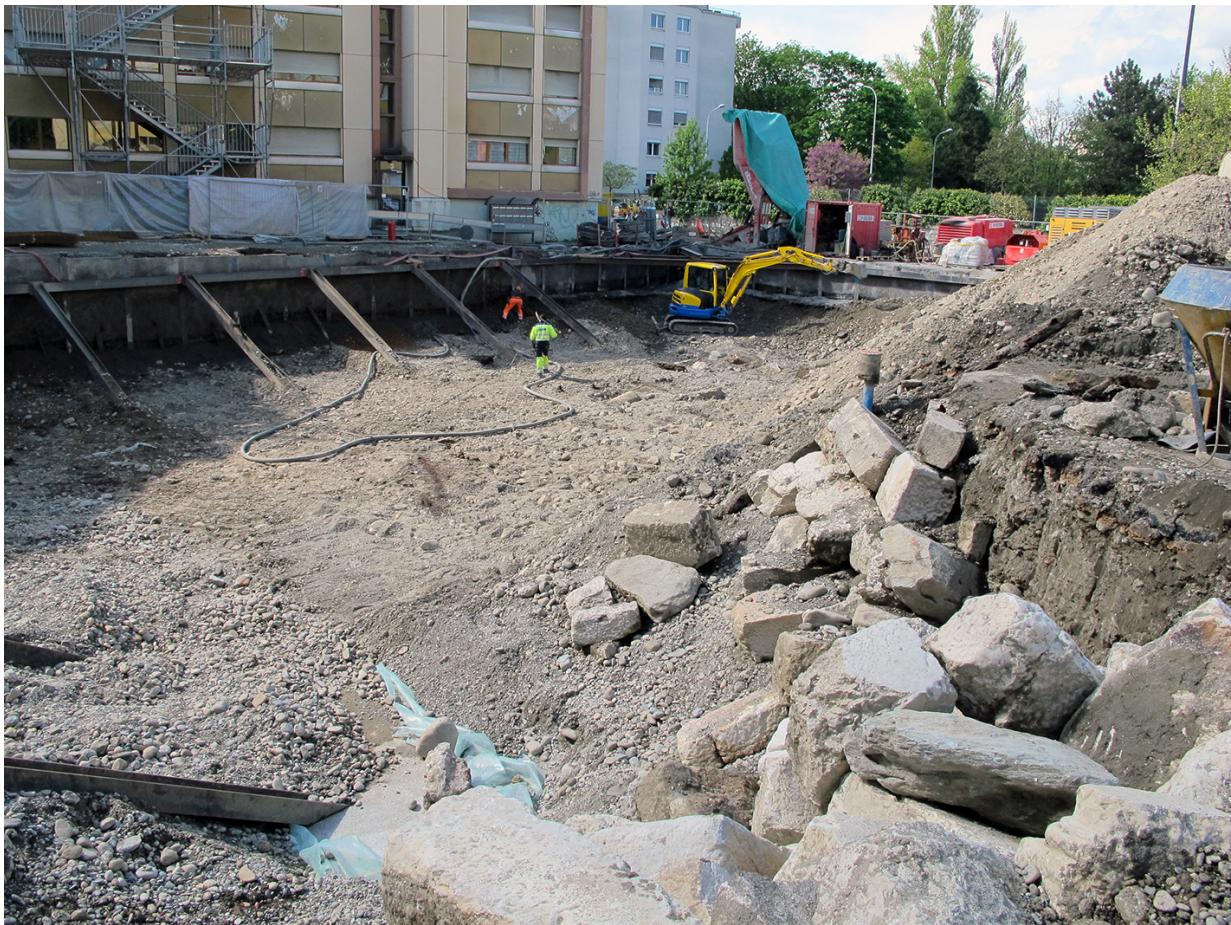
**Figure 2.** Vue du chantier au premier jour de l'intervention.

Lors du terrassement effectué par l'entreprise de construction Rampini, sont apparus de nombreux blocs taillés - en calcaire pour la plupart - progressivement prélevés à la pelle mécanique pour être déposés en bordure de la rampe menant au fond du terrassement. L'abondance des blocs mis au jour, et la présence d'un certain nombre de pièces de bois, également prélevées à la pelle mécanique (**fig. 2**), ont finalement décidé la direction du chantier à alerter le service cantonal d'archéologie.

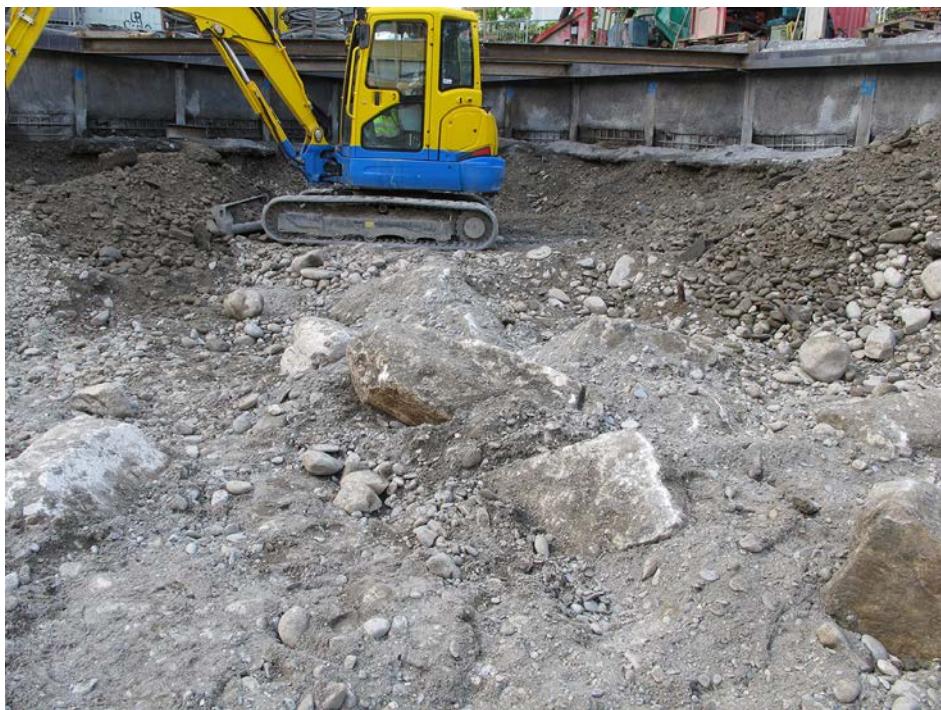
**Figure 3.** Apparition d'un groupe de blocs taillés dans la partie nord de la zone de terrassement.

Après un premier décapage de surface ayant permis de repérer un important groupe de blocs taillés au nord (**fig. 3**), et plusieurs éléments de bois (têtes de poteaux ou poutres en position horizontale) dans la partie sud de la zone excavée (**fig. 4**), le terrassement s'est poursuivi à la pelle mécanique, puis à la main, dans une progression générale du nord au sud.

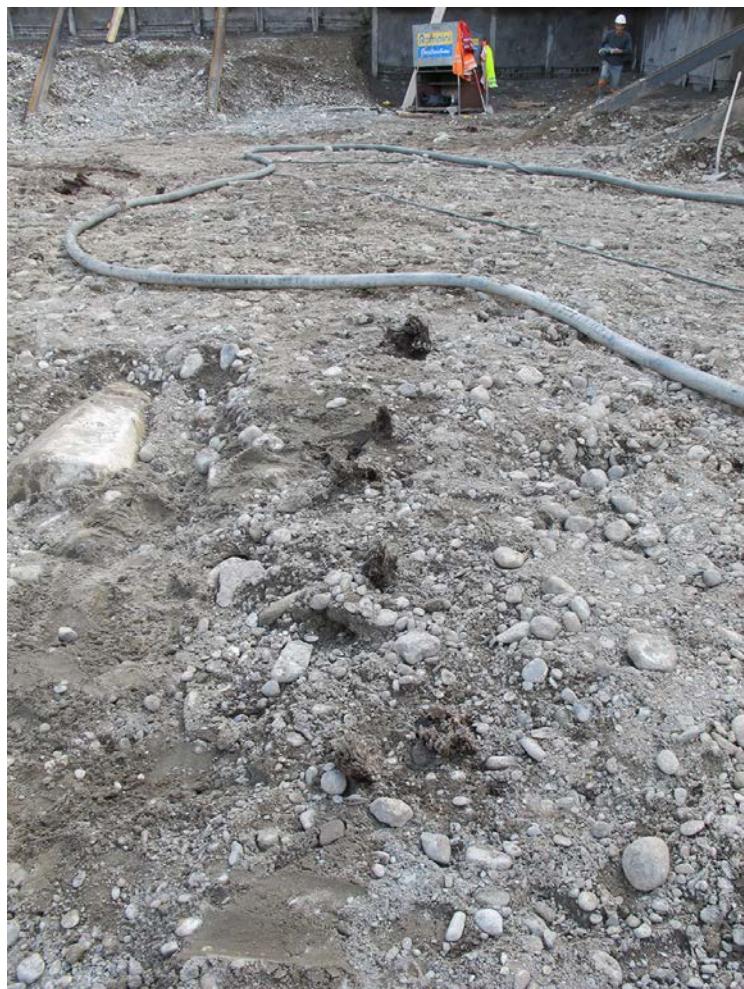
**Figure 4.** Têtes de poteaux en bois (premier plan, centre) et éléments horizontaux (au fond à gauche) apparus dans la partie sud du terrassement.

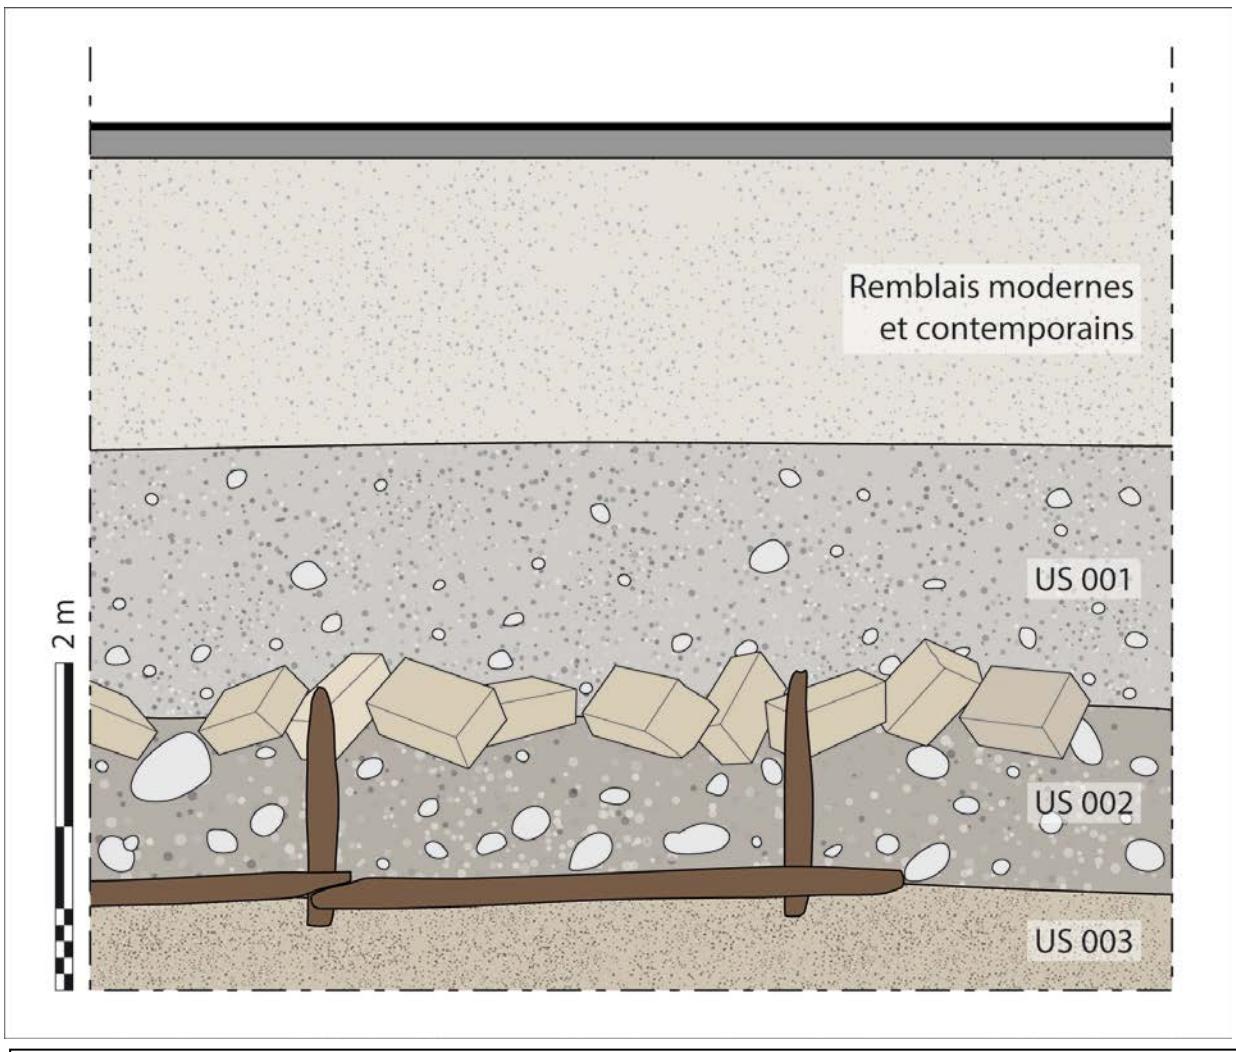
**Figure 5.** Schéma des couches stratigraphiques observées.

On peut résumer la stratigraphie ainsi (**fig. 5**) :

- Surface de sable ou plage (US 003) sur laquelle sont aménagées des structures en bois.
- Accumulation de dépôts de fluviatiles (US 002) recouvrant la plage et les structures en bois. Présence de blocs architecturaux sur cette couche.
- Nouvelle accumulation de dépôts fluviatiles (US 001) recouvrant les blocs architecturaux ainsi que les dépôts antérieurs.
- Remblais modernes à contemporains et bitume

Lors de notre intervention, nous avons observé la présence de trois couches stratigraphiques distinctes (**fig. 5**). Il s'agit en fait de dépôts alluvionnaires de l'Arve, actuellement distant de quelques 140 m et dont on sait la nature capricieuse. Son cours a en effet beaucoup fluctué au cours des siècles, et les crues violentes furent également nombreuses<sup>1</sup>.

Une couche de remblais récents sur laquelle était aménagé le bitume actuel scellait la première strate de dépôts de l'Arve (US 001) rencontrée. L'altitude du sommet de cette dernière nous a été caché par le bétonnage des bords de l'excavation, déjà achevé lorsque l'intervention a débuté.

La fin de cette strate, en revanche coïncide avec l'apparition des blocs de calcaire, des têtes de pieux et autres éléments en bois, à une altitude moyenne de 376,10 m. La hauteur de la couche pourrait être d'environ 1,5 à 2 m en moyenne. Elle est constituée de sable et gravier, accompagnés d'abondants galets de rivière (voir plus bas, **table 1**).

La seconde strate (US 002), apparue à une altitude d'environ 376,10 m présente une épaisseur comprise entre 0,6 m (au sud) et 1,2 m (au nord). Les pourtours sud et ouest du terrassement ayant été dégagés et aménagés au moyen de semelles de béton avant l'intervention du service cantonal d'archéologie, certaines observations n'ont pas pu y être effectuées. Cette couche recouvrait une bonne partie des structures en bois, dont nous parlerons plus loin, ainsi qu'une surface de sable - US 003 - sur laquelle étaient installées les structures en bois et qui décrivait une légère pente du sud vers le nord, soit en direction du cours de l'Arve. On peut supposer qu'il s'agissait là d'une plage de l'Arve.

Cette dernière couche (US 003), marquant le niveau de fin de terrassement et atteignant d'autre part la nappe phréatique dans la moitié nord, n'a pas été fouillée.

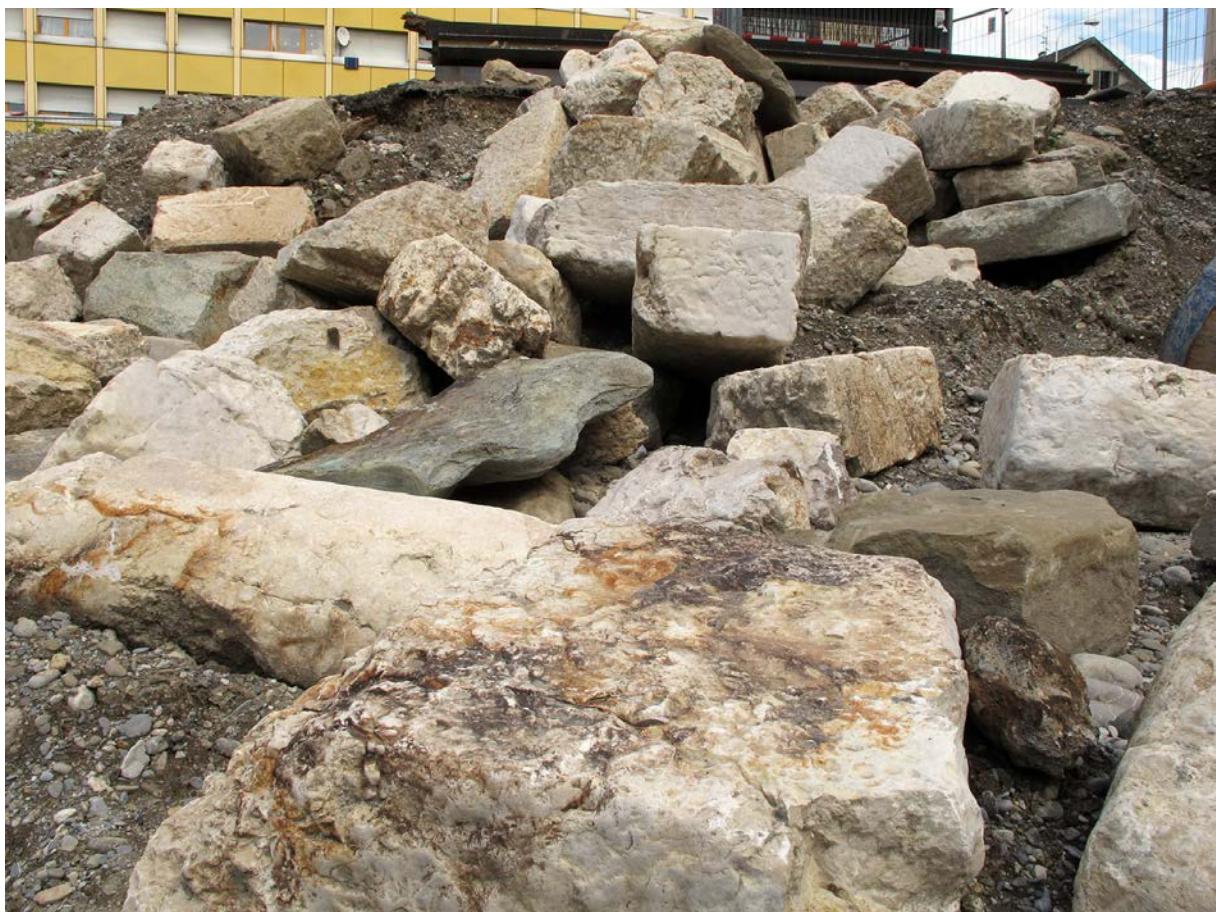
**Figure 7.** Amas de blocs mis au jour durant le terrassement, déposés en bordure du chantier.

Outre les nombreux blocs dégagés à la pelle mécanique avant notre intervention (plus de quatre-vingt, **fig. 7**), nous avons pu mettre au jour deux principaux groupes, l'un au nord du terrassement (**fig. 8-10**), le plus important en nombre de pièces (une trentaine), le second au sud du terrassement (**fig. 11-12**), plus modeste (une douzaine de pièces). Quelques blocs étaient répartis entre ces deux groupes, et d'autres reposaient dans l'angle sud-ouest de la surface fouillée (**plan 1**).

Les blocs dégagés par l'entreprise Rampini, provisoirement déposés en bordure de la rampe d'accès au terrassement, proviendraient principalement, aux dires du machiniste en charge, de la surface proche du bord occidental du terrassement, sur laquelle a été coulée une dalle de béton servant d'appui à des poutres métalliques.

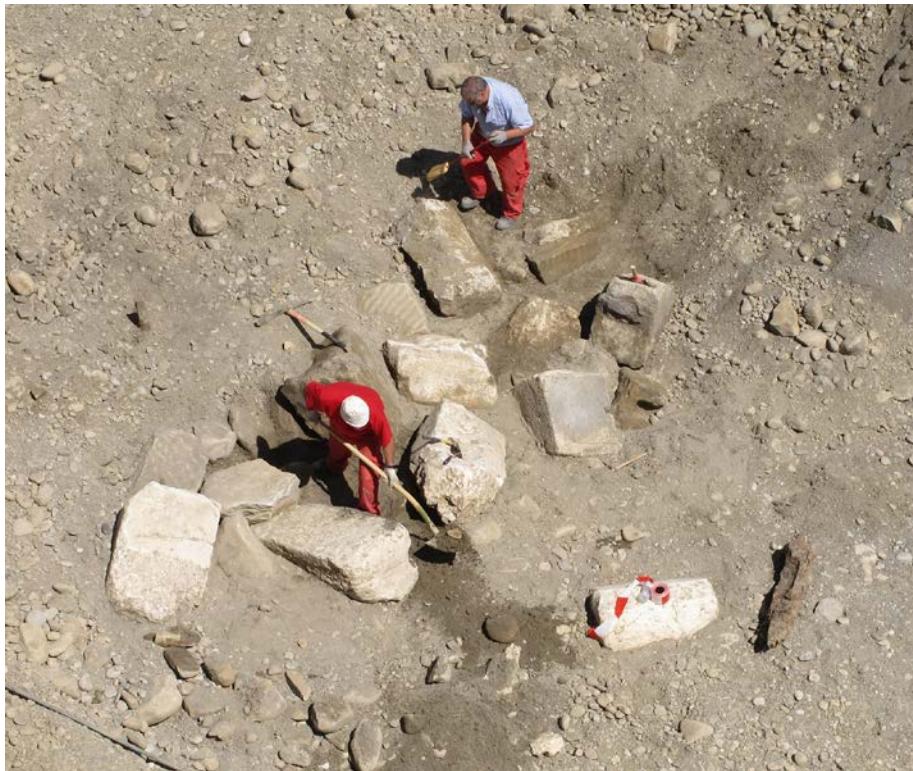
**Figure 8.** Groupe de blocs au nord de la fouille, en cours de dégagement.

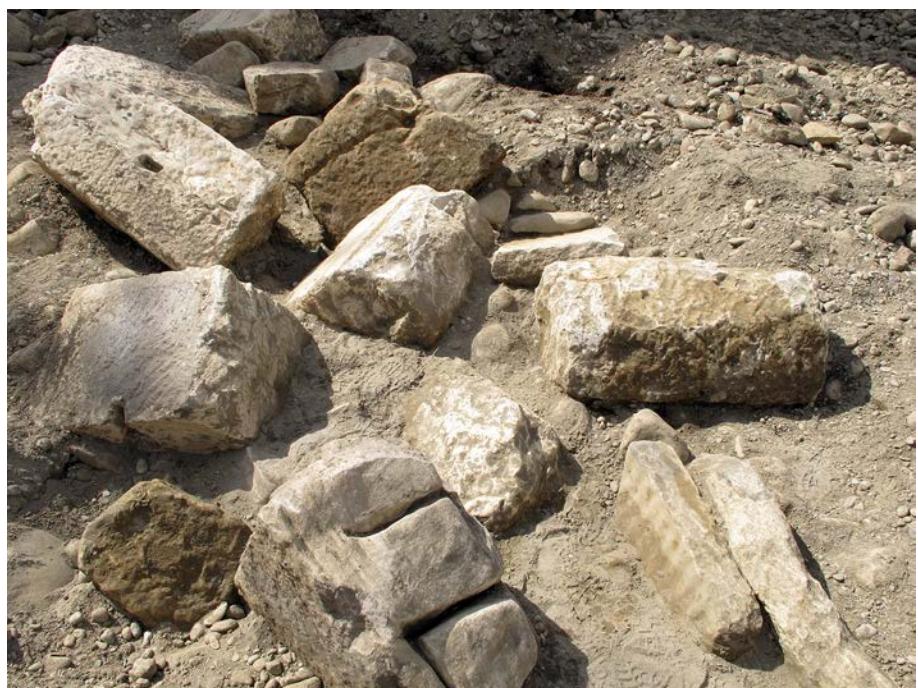
**Figure 9.** Groupe de blocs au nord de la fouille, en cours de dégagement.

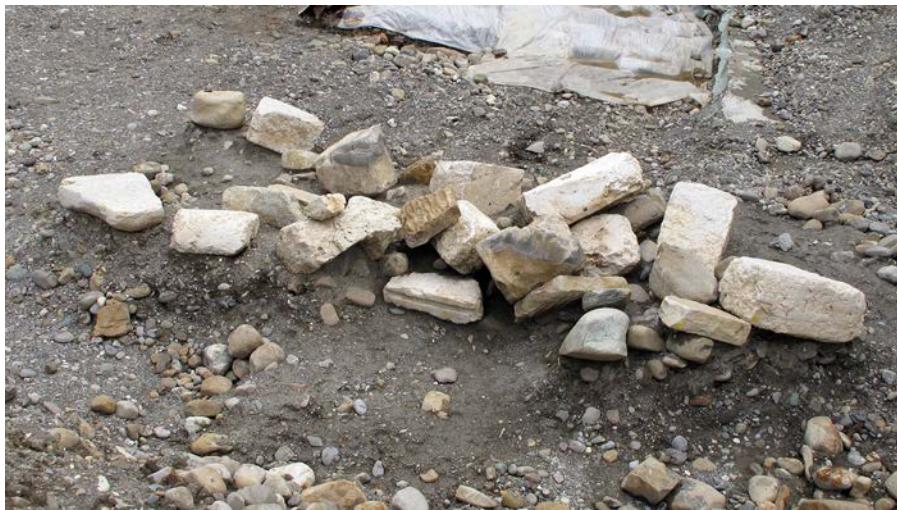
**Figure 10.** Groupe de blocs au nord de la fouille, à la fin de l'intervention.

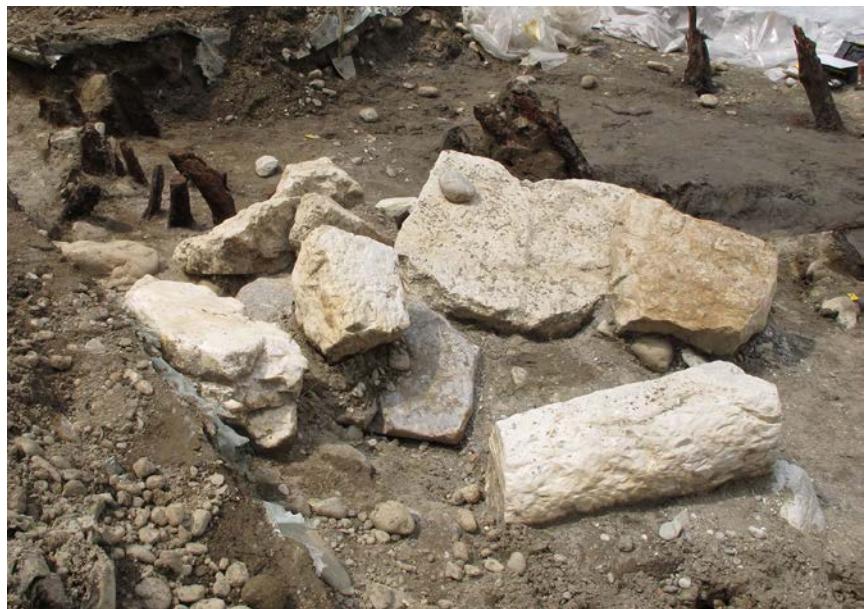
**Figure 11.** Groupe de blocs au sud de la fouille, à la fin de l'intervention.

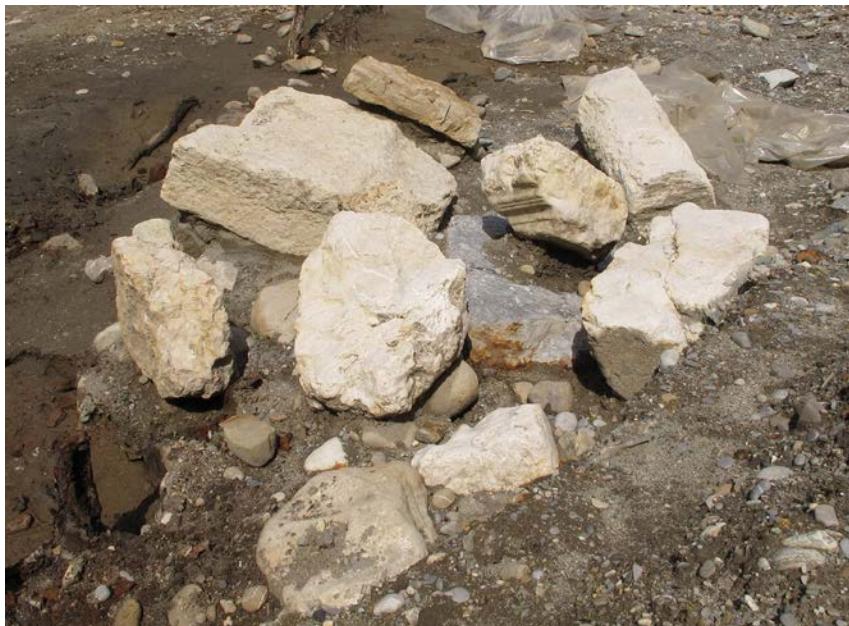
**Figure 12.** Groupe de blocs au sud de la fouille, à la fin de l'intervention.

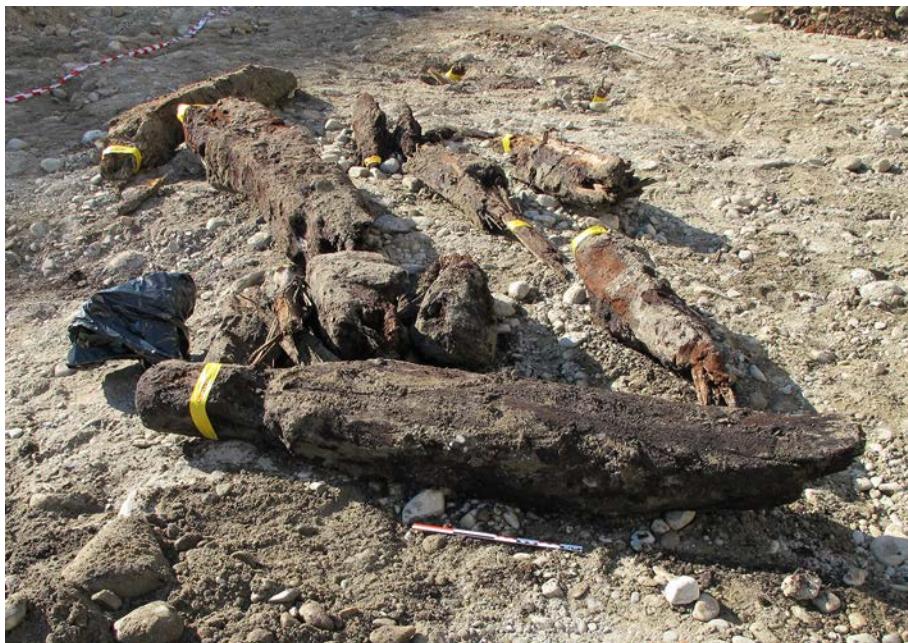
**Figure 13.** Eléments de bois prélevés pour analyse dendrochronologique.

Nous avons donc procédé à une sélection couvrant si possible l'entier de la surface dégagée jusqu'alors. Sept pièces ont ainsi été prélevées, dont certaines étaient bien plus longues et massives qu'attendu, nécessitant le recours à la pelle mécanique pour être extraites (**fig. 13**).

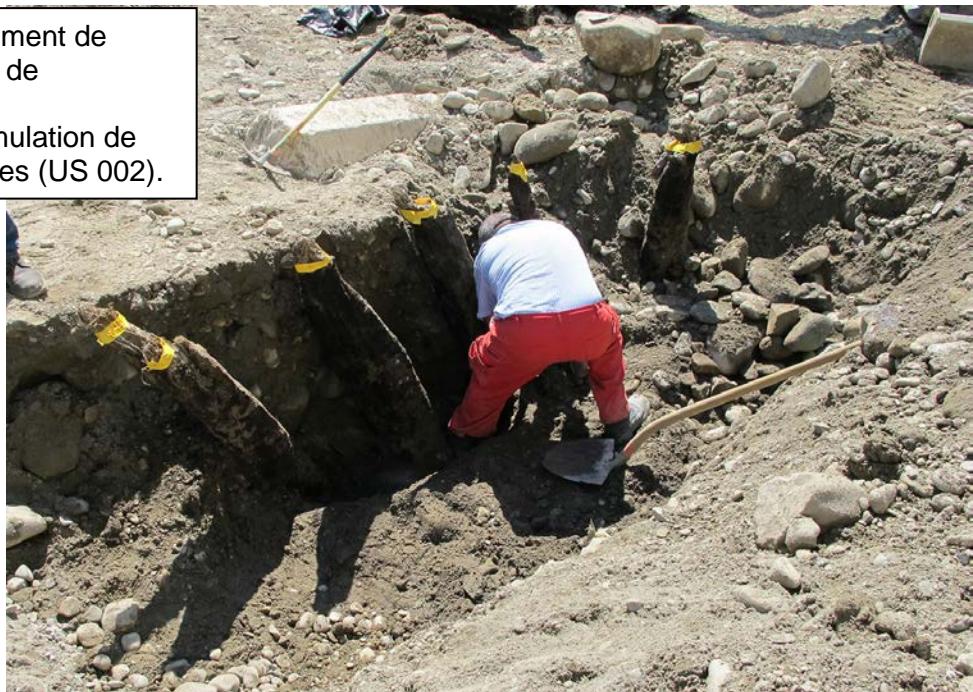
**Figure 14.** Alignement de poteaux en cours de dégagement.  
A l'arrière : accumulation de matériaux fluviatiles (US 002).

De ce fait, il nous a semblé préférable, avant de prélever un quelconque poteau de l'alignement situé au centre de l'excavation, de tenter de dégager le groupe dans son ensemble (**fig. 14**). Des éléments horizontaux sont alors apparus à près d'un mètre de profondeur, apparemment en connexion avec les poteaux (**fig. 15**).

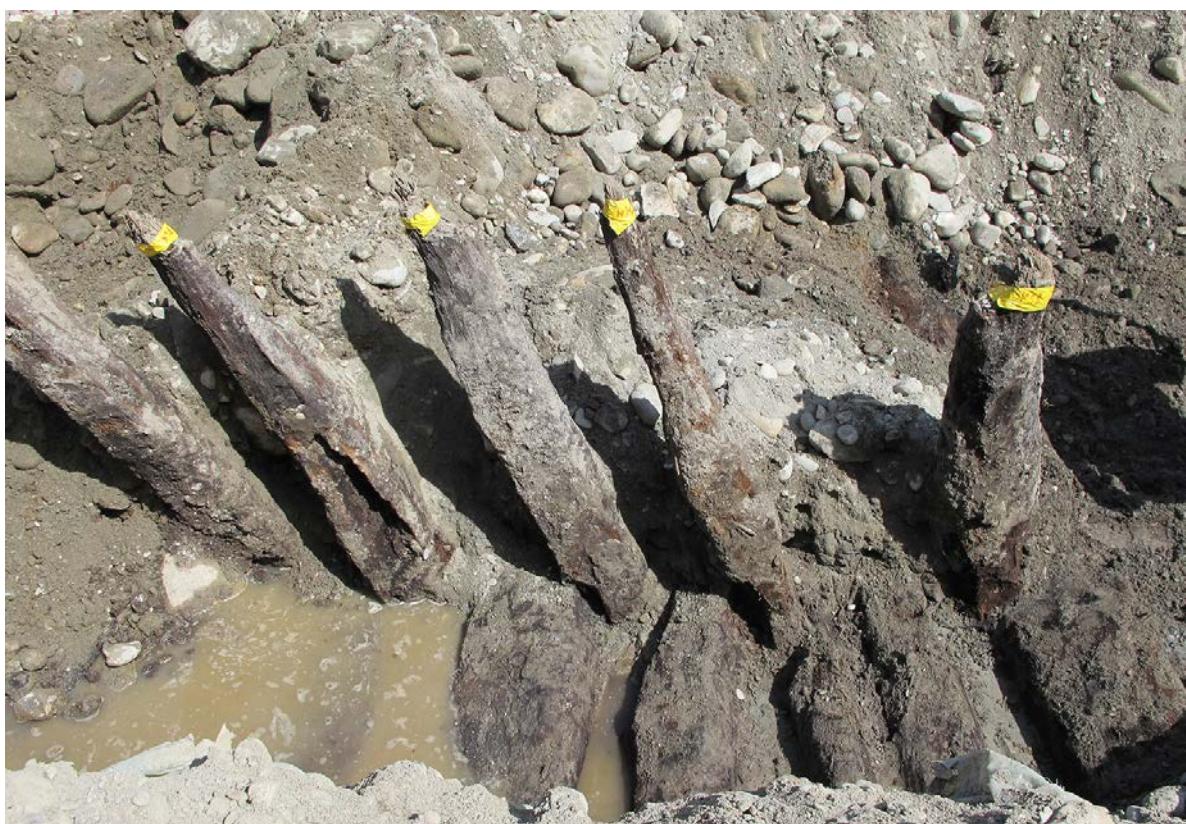
**Figure 15.** Poteaux et éléments horizontaux connectés, en cours de dégagement.  
A l'arrière : accumulation de matériaux fluviatiles (US 002). A noter à gauche (vers le nord), l'affleurement de la nappe phréatique.

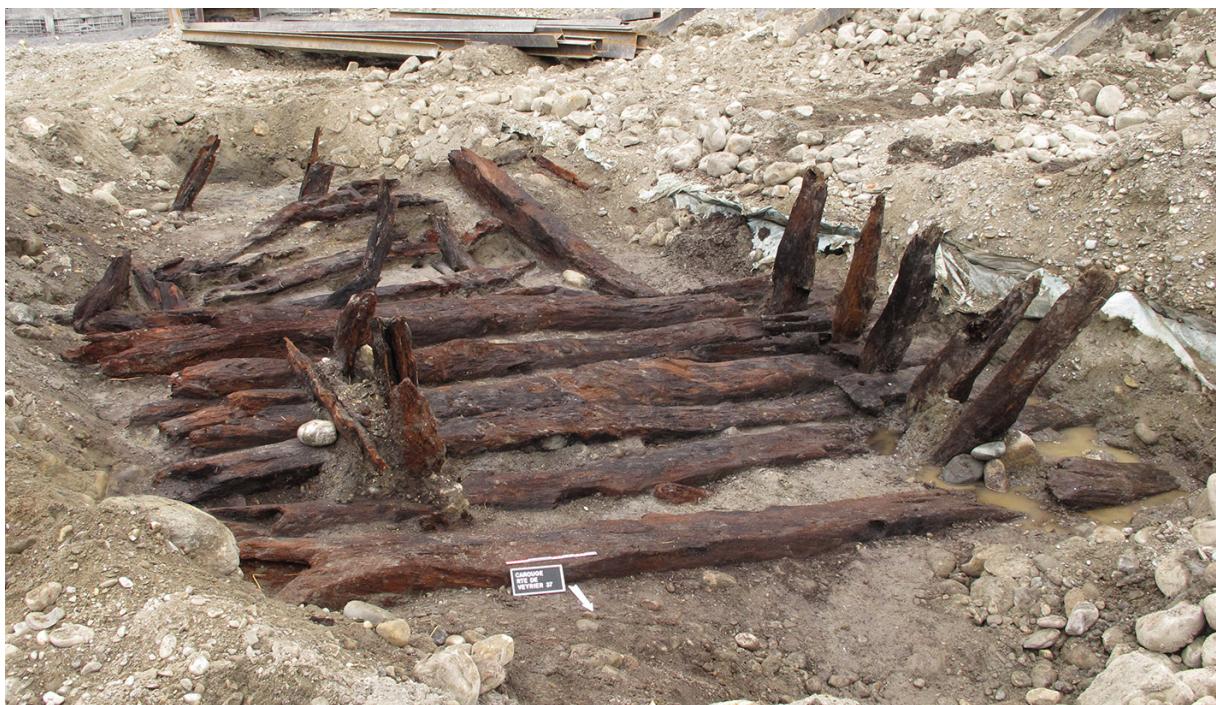
**Figure 16.** Structure en madriers et poteaux de chêne.

Cette structure (**plan 3**) dont un peu plus de la moitié orientale a été dégagé est constituée tout d'abord, dans sa partie nord, d'éléments horizontaux de grande taille : madriers en chêne mesurant en moyenne 4,5 à 5 m de longueur, pour une largeur généralement comprise entre 30 à 50 cm et une épaisseur d'environ 20 à 30 cm (**fig. 16**). Ils sont disposés en six à sept rangées successives de deux madriers (ST 031-043, 048), joints par des extrémités taillées en biseau et fixées l'une à l'autre au moyen de chevilles insérées dans des mortaises traversant le bois de part en part, l'extrémité de la poutre occidentale de chaque rangée recouvrant ainsi l'extrémité de sa voisine (**fig. 17 et 18**).

La partie occidentale de la structure n'a malheureusement (ST 036-043) pas pu être dégagée, un radier de béton ayant été coulé au-dessus pour des raisons statiques avant notre intervention. Trois poteaux (ST 019-020, 030, voir plus loin) et l'extrémité d'un madrier (ST 029) appartenant à la même structure et marquant sa limite occidentale sont cependant attestés grâce à un sondage effectué au-delà du radier de béton.

Le terrain présente une légère pente vers le nord, en direction du lit de l'Arve. Epousée par six rangées de madriers, cette pente est interrompue à l'arrière de la sixième rangée (ST 035, 042) par une dépression induisant une différence de niveau de 20 à 30 cm.

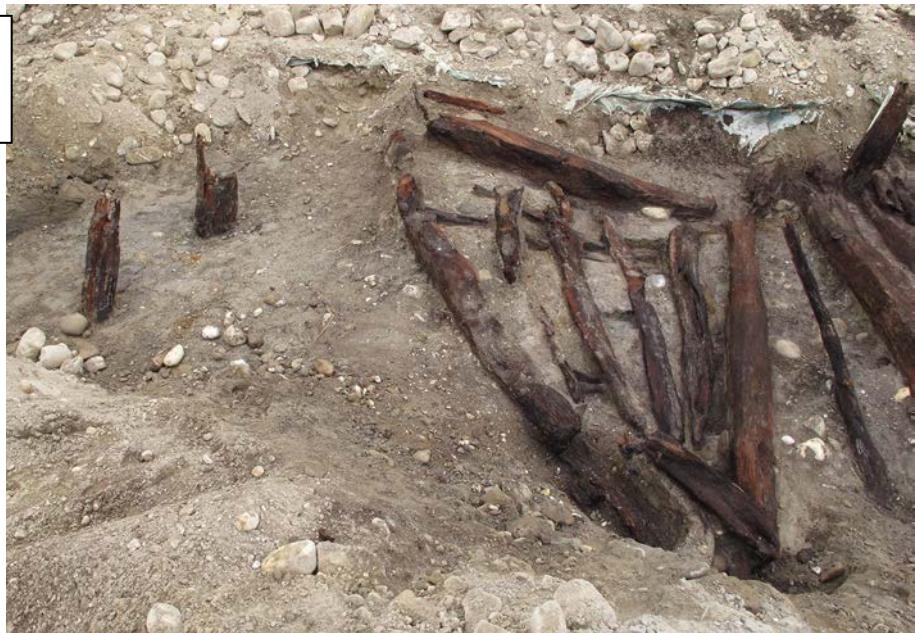
**Figure 19.** Partie sud de la structure. Vue vers l'ouest.

Dans la partie sud de la structure (**fig. 19 et 20**), à partir de la dépression décrite plus haut, une poutre (ST 054) prolonge l'axe central, en déviant légèrement vers le sud-est ; elle est disposée en pente vers le nord. A l'est de cette dernière, plusieurs éléments (ST 049-052, 055-061), dont certains de taille plus modeste, présentent une organisation radiale, limitée au sud par une poutre plus longue, assez mal conservée, et qui semble recourbée dans la moitié ouest (ST 053). Nous reviendrons sur cet élément plus loin.

A l'opposé, c'est une poutre droite (ST 048), mais également de grande taille, qui paraît marquer une limite entre la partie à organisation radiale et le reste de la structure au nord. Elle touche à l'ouest un élément qui provient de la moitié recouverte par le béton (ST 043). Ces deux derniers éléments semblent constituer la septième rangée de madriers, originellement accolée directement au sud de la sixième rangée.

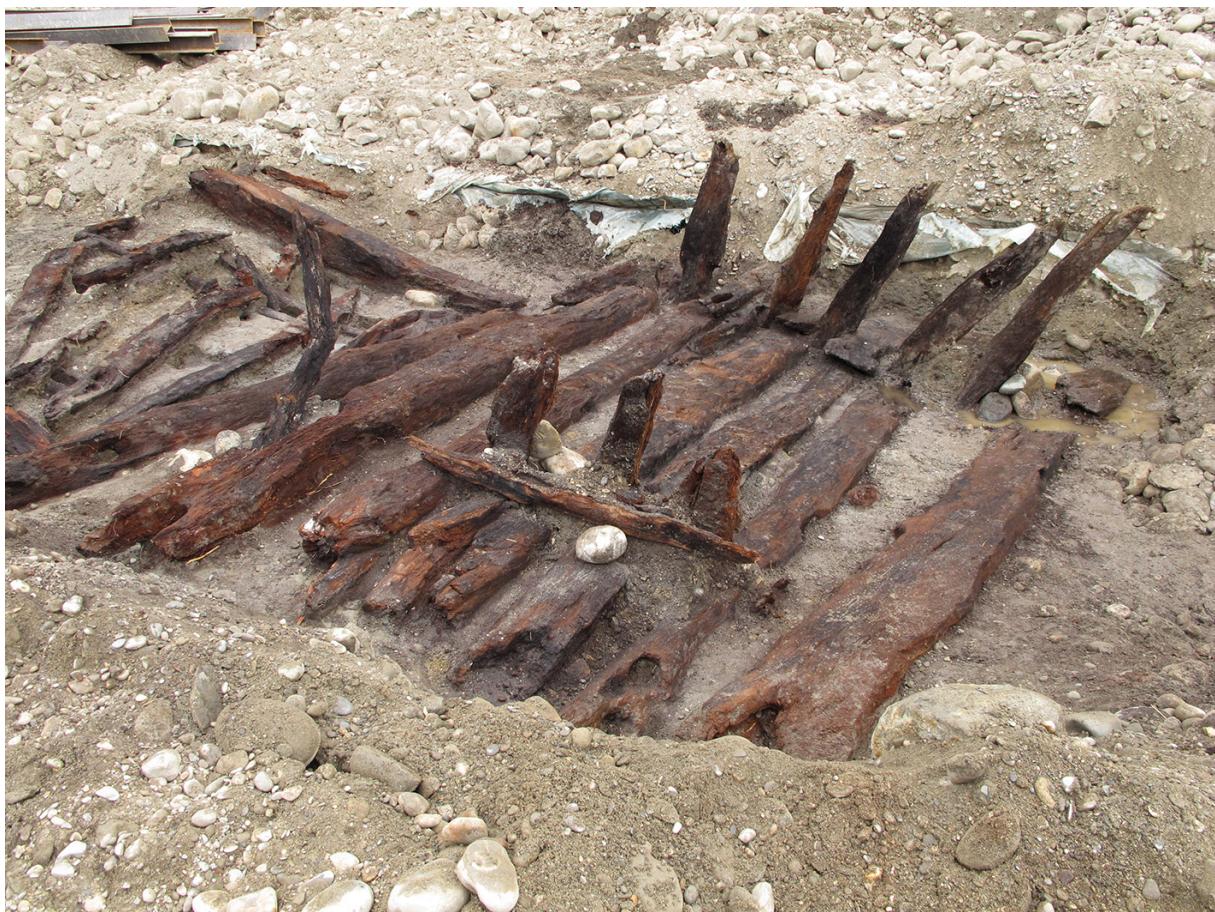
**Figure 21.** Vue sur les alignements de poteaux de l'ouest et du centre et sur les madriers.

Les éléments verticaux de la structure consistent en trois alignements de poteaux à section carrée ou rectangulaire répartis aux deux bords et au centre des rangées de madriers. L'alignement oriental n'a conservé que trois éléments (ST 027, 045-046) sur une hauteur maximale de 60 cm au-dessus des madriers (**fig. 21**). Les restes d'un quatrième poteau (ST 047) étaient présents entre les deux poutres les plus septentrionales.

L'alignement central comprenait cinq poteaux mieux conservés (ST 013-017), parfois jusqu'à 1,5 m au-dessus des madriers (**fig. 21**). Le haut de ces éléments était apparu à la surface de l'US 002.

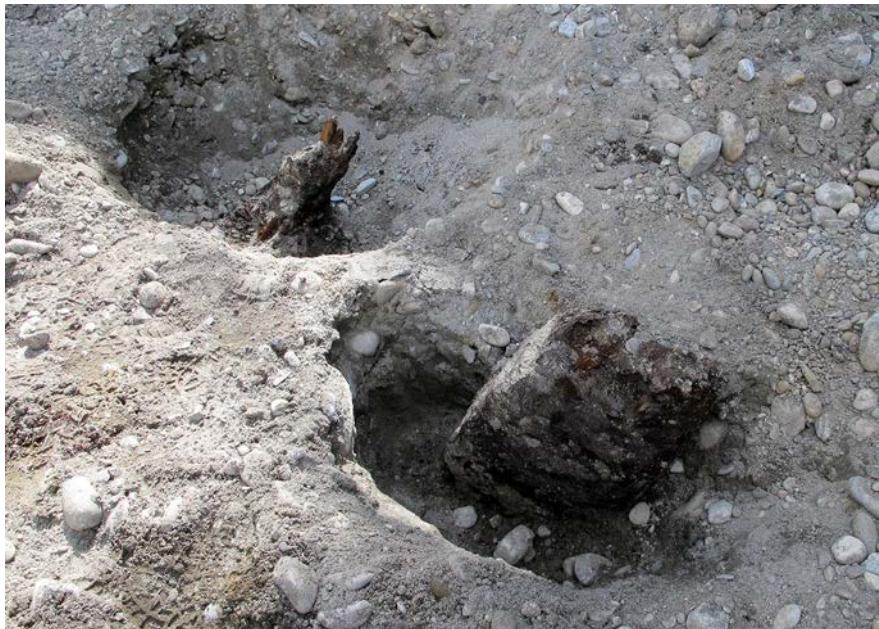
**Figure 22.** Poteaux de l'alignement ouest, en cours de dégagement.

Trois des poteaux présents du côté ouest (**fig. 22**) ont été repérés en surface de l'US 002 et positionnés au moyen du GPS (ST 019-020, 030). Après prélèvement (cette zone n'a pu faire l'objet que d'un sondage), on a pu constater un état de conservation équivalent à celui de la rangée centrale.

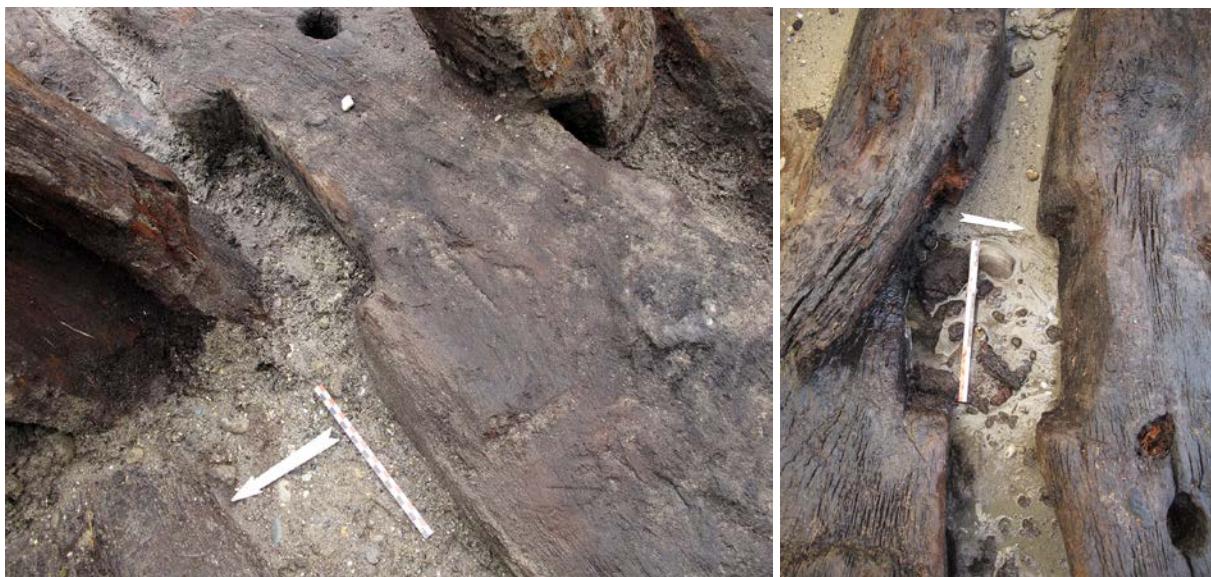
**Figures 23 et 24.** Entailles à l'articulation entre madriers et poteaux.

L'articulation avec les poteaux s'opère au moyen d'entailles pratiquées dans les bords des madriers et dans les poteaux eux-mêmes (**fig. 23, 24**). Ces derniers sont donc disposés entre deux poutres horizontales. L'emboîtement est complété par l'insertion d'une cheville reliant deux madriers à travers un poteau. Bien qu'elles n'aient en général pas été conservées, ces chevilles sont attestées par la présence de mortaises (**fig. 25, 26 et 43**).

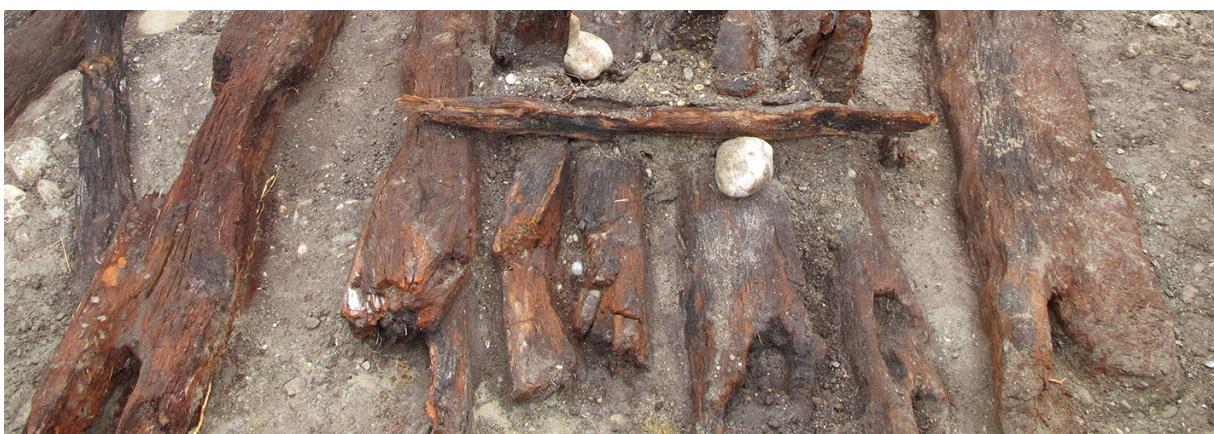
**Figure 27.** Restes de mortaises à l'extrême est des madriers.

Les restes de mortaises (**fig. 27**), dont nous discuterons la fonction plus loin (voir p. 33), semblent subsister malgré une forte érosion à l'extrême est des madriers (tournée vers l'extérieur de la structure).

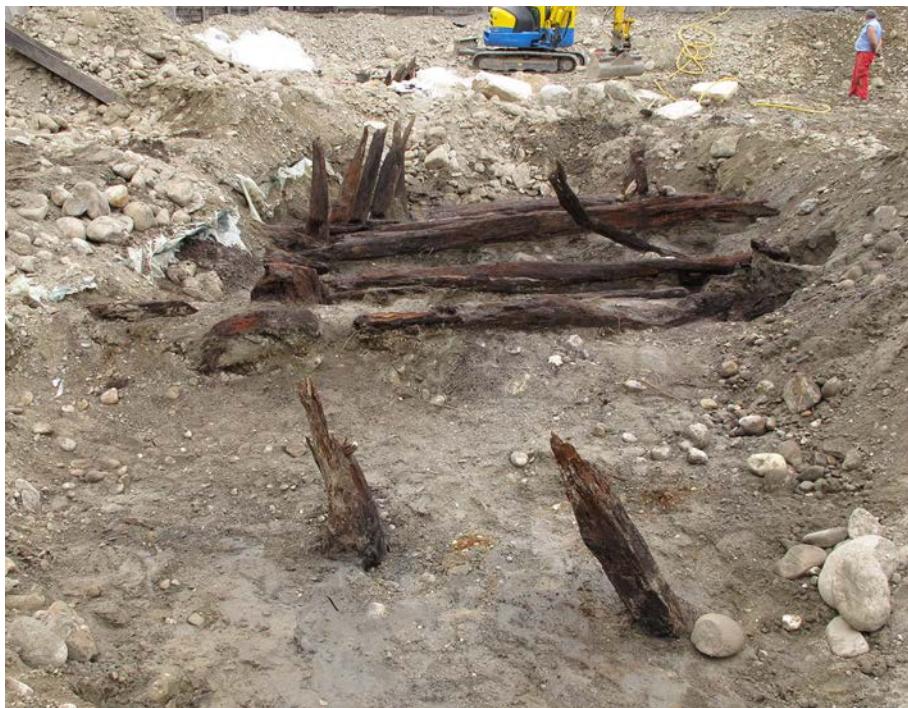
**Figure 28.** Deux poteaux au sud de la grande structure.

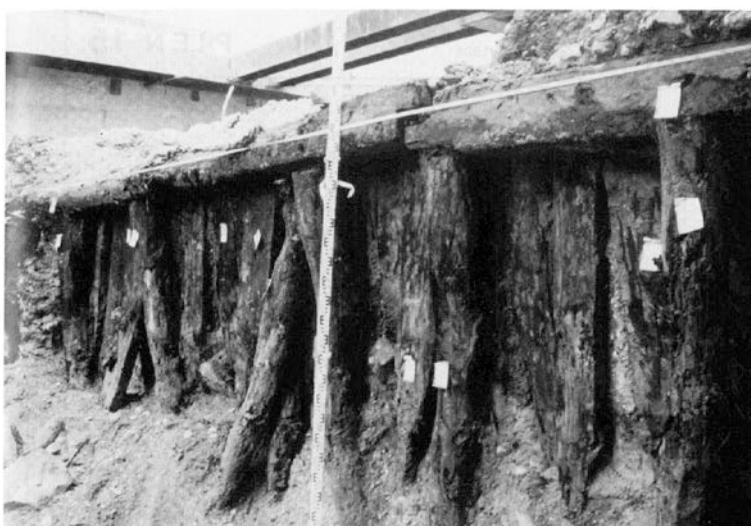
**Figure 35.** Massif dense de pieux de fondation, pile 15 du pont de la Guillotière à Lyon (14<sup>e</sup> siècle). D'après BURNOUF et al. 1991, fig. 30, p. 59.

Quel que soit le type d'ouvrage, l'utilisation de bois dans les fondations des piles de ponts est largement attestée. Les piles en maçonnerie utilisent des pieux de bois lorsque le sol à disposition n'est pas suffisamment stable. Les pieux pénétrant en profondeur permettent à la fondation d'atteindre un terrain solide. Disposés en massifs denses, ou de manière plus espacée<sup>27</sup>, ils supportent en général la maçonnerie par l'intermédiaire d'un réseau de madriers horizontaux, formant une sorte de radier<sup>28</sup> (fig. 34-35). Nous ne détaillerons pas ici la grande diversité des solutions documentées à ce jour.

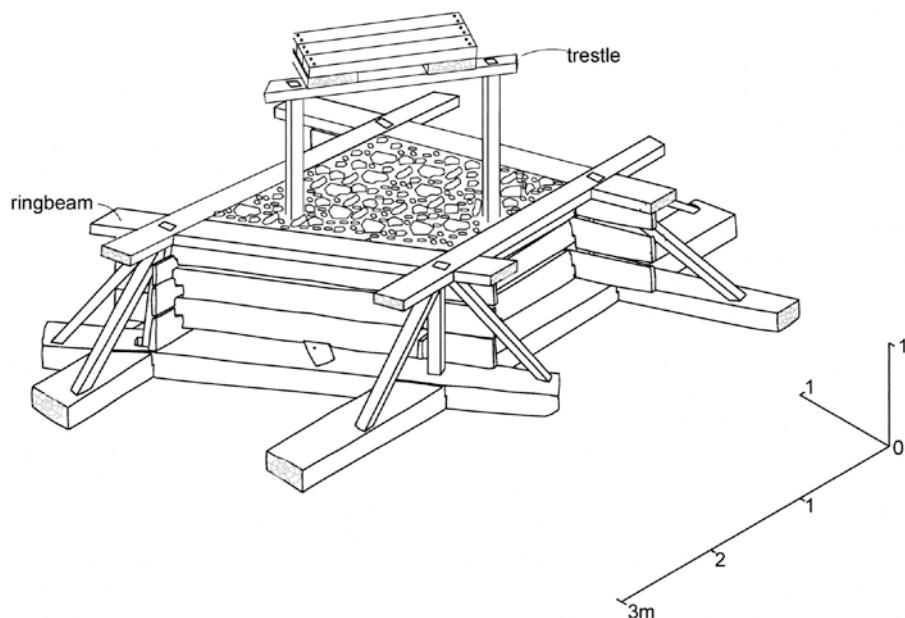
**Figure 40.** Reconstitution d'un caisson de fondation du pont I de Hemington (Leicestershire, fin 11<sup>e</sup>-début 12<sup>e</sup> siècle). D'après RIPPER/COOPER 2009, fig. 31, p. 42.

Reconstruction B: The stone fill of the caissons supporting the upright posts of a trestle

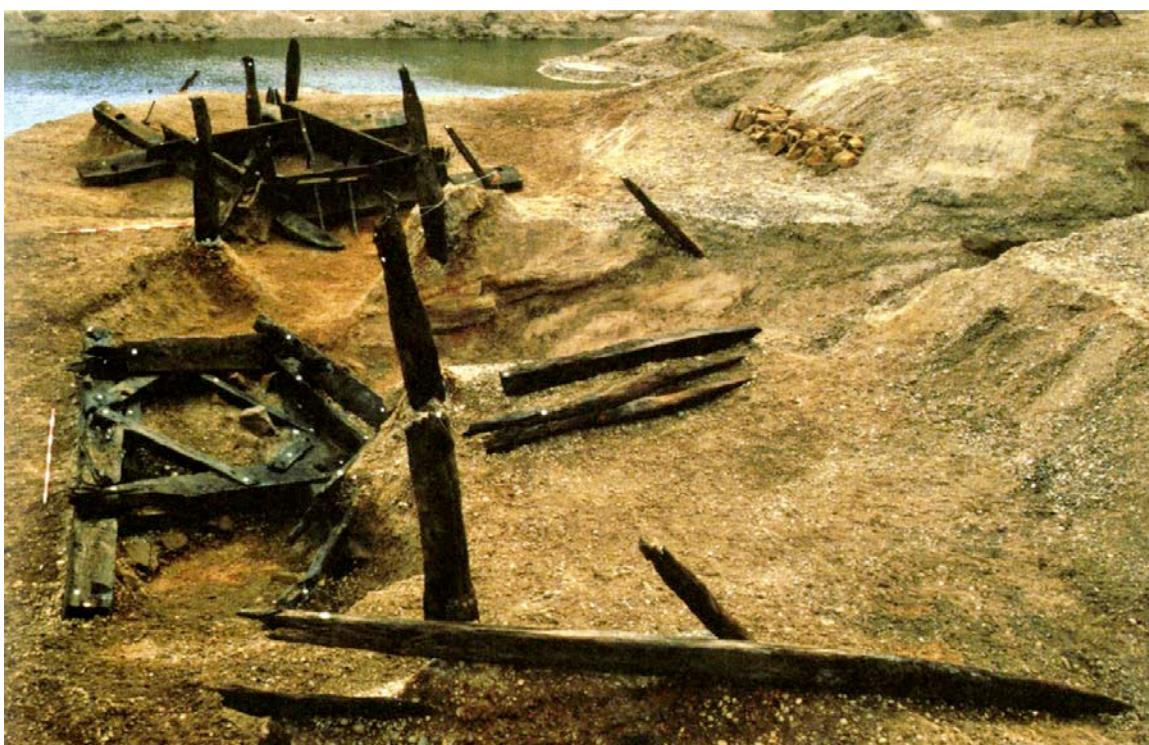
**Figure 41.** Vestiges du pont I de Hemington (Leicestershire, fin 11<sup>e</sup>-début 12<sup>e</sup> siècle), en cours de dégagement. D'après RIPPER/COOPER 2009, pl. 2, p. 15.

Le site de la carrière de Hemington sur la rivière Trent, dans le Leicestershire (nord de l'Angleterre), a fait l'objet de fouilles de sauvetage entre 1993 et 1998<sup>36</sup>. Trois ponts médiévaux successifs y ont été mis au jour. Le plus ancien (*bridge I*, fin 11<sup>e</sup> – début 12<sup>e</sup> siècle, contemporain de notre structure) comportait deux piles fondées sur des caissons de bois de plan en losange, comblés au moyen de pierres en grès (fig. 40). Ces caissons - en bois de chêne - ont été suffisamment bien préservés pour permettre une analyse de leur construction et de leur situation d'origine<sup>37</sup> (fig. 41). Ainsi, la portée entre les deux piles supportées par ces fondations a été estimée à environ dix mètres. Entre ces deux éléments, un troisième également en chêne renforçait la travée : un tréteau retrouvé basculé entre les deux caissons, dont subsistait même une bonne partie de la superstructure<sup>38</sup>.

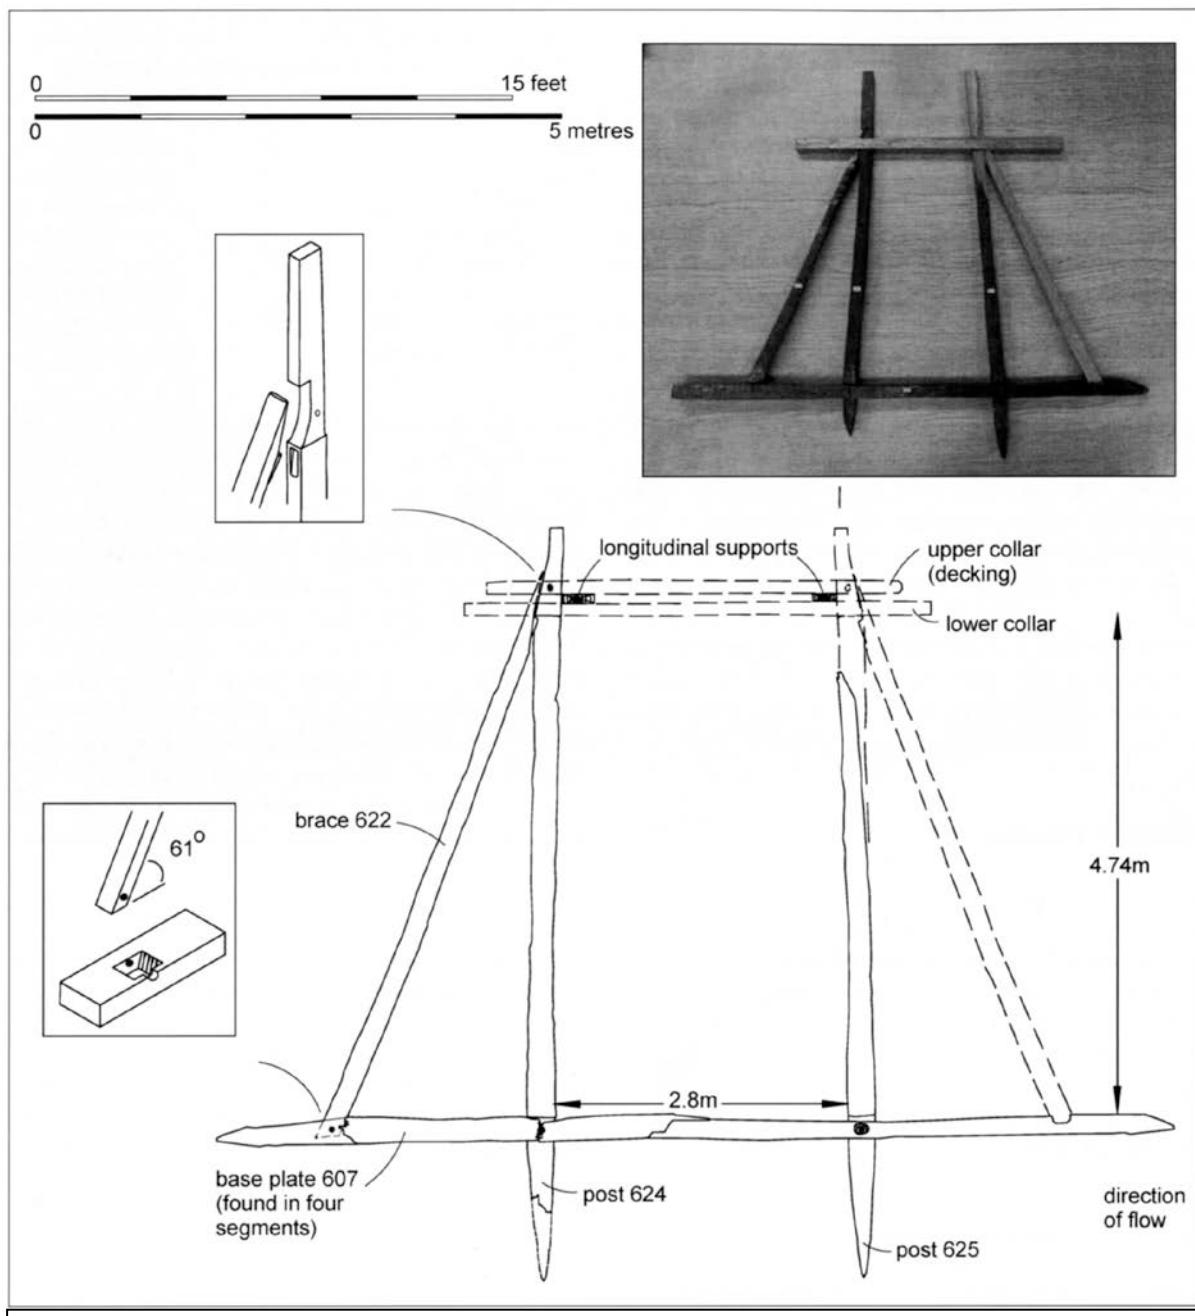
**Figure 42.** Restitution du tréteau du pont I de Hemington (Leicestershire, fin 11<sup>e</sup>-début 12<sup>e</sup> siècle). D'après RIPPEN/COOPER 2009, fig. 25, p. 32.

Ce tréteau constitue pour nous un point de comparaison particulièrement utile, puisque l'on y retrouve dans une version réduite les principaux éléments constitutifs de la structure en madriers de Carouge (**fig. 42**). Un long madrier de chêne - aux faces horizontales taillées à plat - servait d'assise à deux poteaux, insérés dans des mortaises, et bloqués par un épaulement aménagé à environ 1,5 m de leur extrémité en pointe. Deux renforts latéraux, fixés dans le madrier près des deux extrémités, assuraient une meilleure stabilité des poteaux. Ils étaient joints à la poutre de base par mortaises et chevilles, et aux poteaux par embrèvements, mortaises et tenons<sup>39</sup>.

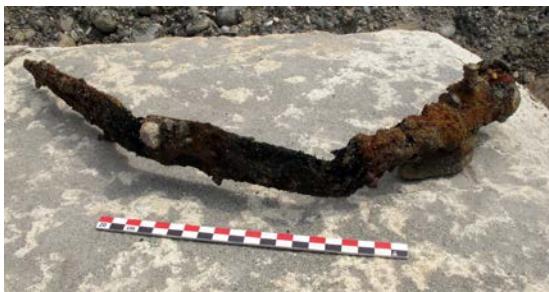
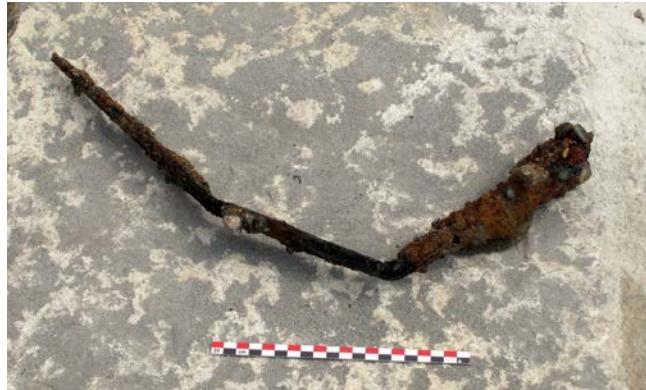
**Figures 47 et 48.** Pointe de lance (?) en fer, pliée en deux points

Le plus significatif de ces objets est une pointe de lance (?) en fer découverte dans les dépôts fluviatiles (US 002/US 003) à environ sept à huit mètres à l'est de la pile de pont (**fig. 47-48**). L'objet d'une longueur d'environ 50 cm est plié en deux points. L'état de corrosion et les concrétions ne nous permettent pas de pousser plus avant les observations.
