Intervention du Service cantonal d'archéologie  
Route de Veyrier 37 A, Carouge  
Mai – Juin 2012

## Rapport sur la fouille de sauvetage effectuée au 37 A, route de Veyrier, Carouge (**Ca 23**)

*Le contexte de l'intervention et les structures  
médiévales*

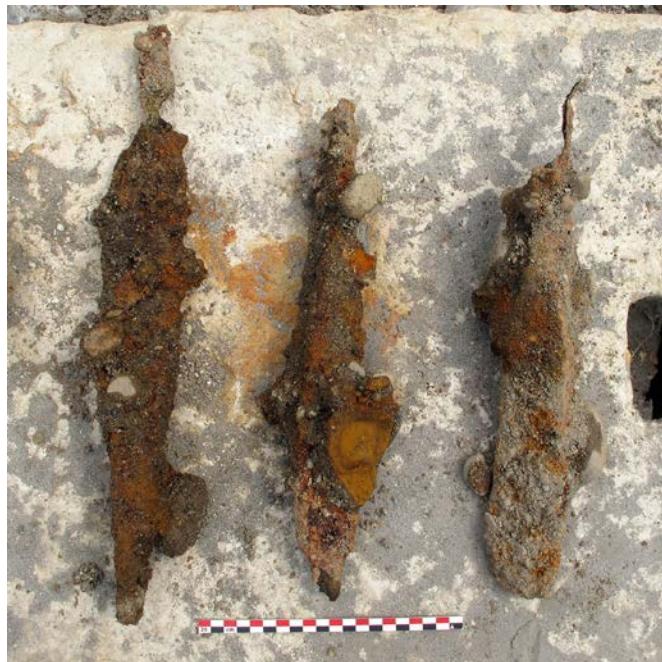
**Figure 49.** Trois objets en fer, non identifiés (lingots ?)

Trois autres objets en fer ont également été retrouvés dans la même zone, dans les dépôts fluviatiles. D'une longueur comprise environ entre 35 et 45 cm, ils présentent des extrémités aplatis perpendiculairement l'une par rapport à l'autre et une section centrale quadrangulaire de 4 à 5 cm de largeur (**fig. 49**). Si leur fonction est pour le moment incertaine, ils offrent une certaine ressemblance avec les lingots de fer « bipyramidaux », ou *Doppelspitzbarren*, dans le monde germanique, et qui sont généralement datés de La Tène finale<sup>50</sup>.
