Rapport des sondages archéologiques effectués sur le futur tracé du CEVA

Campagne janvier-février 2009

Rapport des sondages effectués sur le futur tracé du CEVA

Rapport CEVA Bureau du SAN à Carouge

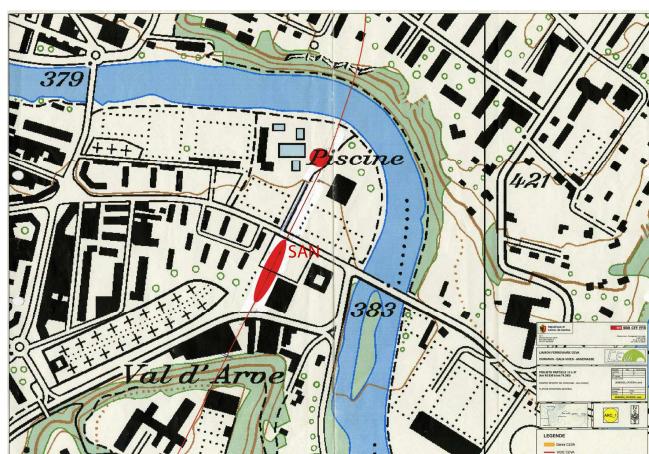
Fig. 1 Plan général (CEVA 2008)

A) SAN : six sondages (S1-S6), dont trois (S1-S3) sont situés dans le secteur A (piste d'essais), ont été réalisés à l'ouest de la halle technique ($S1 = 67,925 \text{ km}^1$). Trois autres sondages (S4-S6) ont été faits dans le secteur B, parking à l'ouest des bureaux du SAN ($S4 = 67,975 \text{ km}$) (**Fig. 1 et 2**).

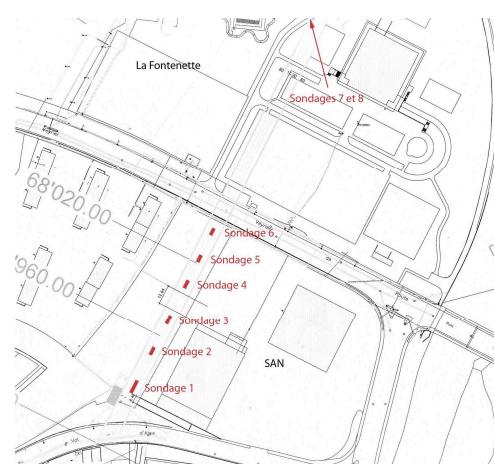
Fig.2 Plan de situation de S1-S8

B) La Fontenette : deux sondages ont été réalisés à l'est du boulodrome, au sud du terrain de volleyball (68.237 km) (**Fig.2**).

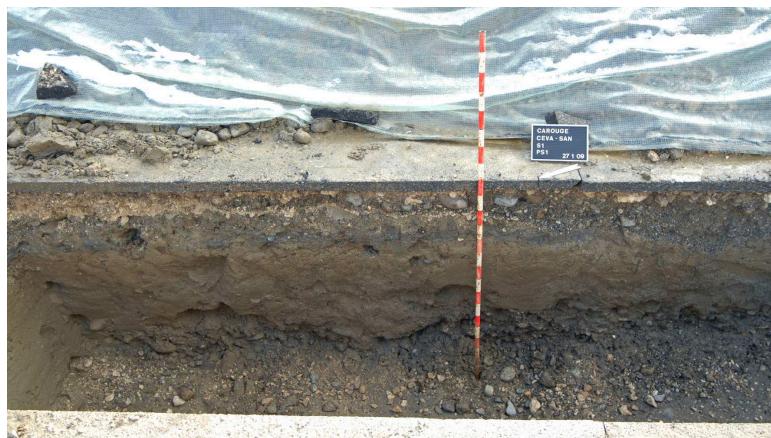
Fig. 2 Sondage S1

S1 (Fig. 2 et 3) a été creusé à la pelle mécanique sur 8 m de long, 1,20 m de large et 1,60 m de profondeur, parallèlement à la halle technique, dans l'axe du tracé de la future ligne ferroviaire. Les strates supérieures correspondent au chantier de construction du SAN et les strates inférieures, aux alluvions de l'Arve. Dans les alluvions, du matériel céramique daté du 4^{ème} siècle ap. J.-C. (**Fig. 6**) et du haut Moyen Age a été mis au jour.

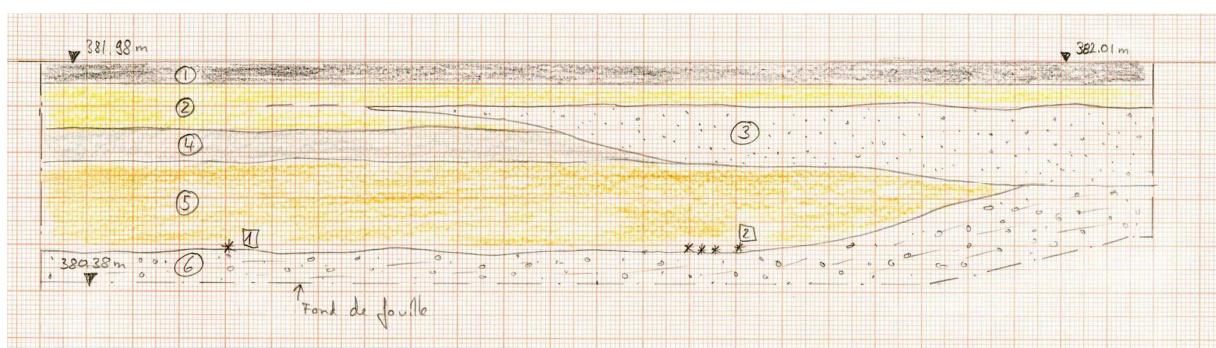
Fig. 3 Schéma stratigraphique du sondage S1

1 bitume **2** remblai calcaire du Salève (éclats beige jaune) **3** Gravas avec matrice gravillonneuse (1-3: chantier de construction du SAN 1964)

4 Argile grise **5** Argile silteuse brun jaune **6** alternance de gravillons, de graviers et de cailloux; en surface de cette couche = matrice argilo-silteuse, infiltration de 5?
 *1 et ****2= tessons de céramique du 4^{ème} siècle ap. J.-C. et du haut Moyen Age

Couches identiques à S1 (voir Fig. 3). Du côté nord de S3, des traces organiques ont été repérées dans une strate correspondant probablement à la couche 5 de S1.

Couches identiques à S1 (voir Fig. 3)

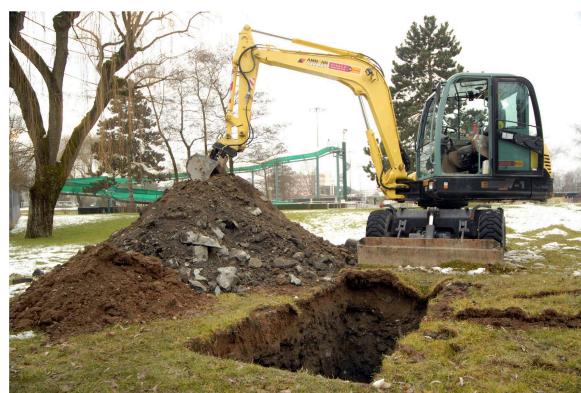
Fig. 4 Vue générale du sondage S7

S7=3 m/1,20 m/2,40 m prof. (**Fig. 4 et 5**)

Une très épaisse couche de démolition (bitume, béton, ferraille, Eternit®, etc....) est apparue dans la coupe stratigraphique de S7.

Ce secteur (boulodrome) devait correspondre à l'emplacement du village de St-Nicolas-le-Vieux et de son église⁴. Des constructions modernes antérieures à la piscine, dont témoigne la démolition moderne repérée dans le sondage S7 (**Fig. 4 et 5**), ont compromis la conservation de vestiges archéologiques à cet endroit.

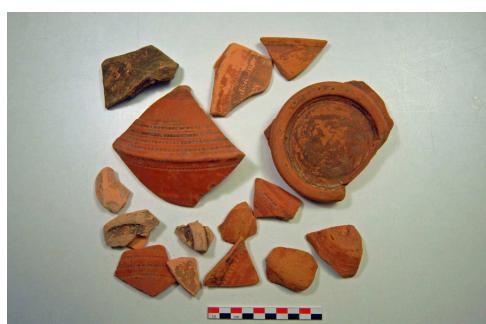
Fig. 6 Céramique du 4^{ème} siècle ap. J.-C. provenant du sondage S1

Le matériel céramique (**Fig. 6**) prélevé dans le SAN/S1 n'est probablement pas en place ; il semble avoir été redéposé dans l'un des méandres de l'Arve d'après une partie des tessons visiblement roulés par les eaux. Ce matériel pourrait provenir d'un site établi en amont qui aurait été érodé par la rivière.

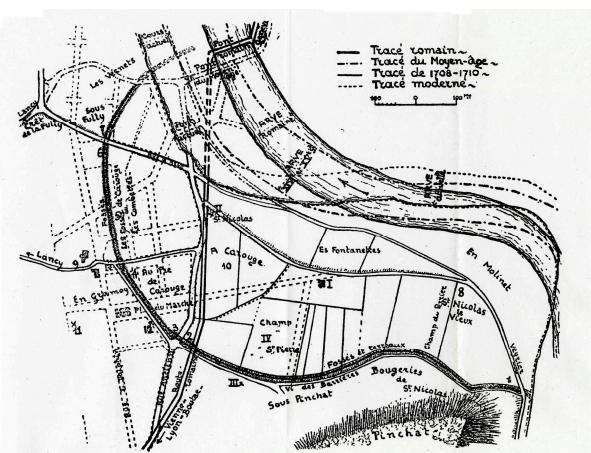
Fig.7 Plan de L. Blondel figurant les découvertes anciennes et ses hypothèses basées sur les textes médiévaux.

Il est possible aussi que S1 se trouve sur le tracé du fossé, dit burgonde, que L. Blondel² (Fig. 7) situe entre autre dans ce secteur d'après les sources historiques. Des pieux et d'autres vestiges d'époque romaine, observés par le SCA entre le centre de Carouge et la Fontenette, confirment qu'il y avait bien une occupation antique et peut-être un fossé dans cette zone³.

Il n'est d'ailleurs pas exclu que des pieux soient conservés en profondeur dans la zone de S1, en admettant que le tracé du fossé se trouve bien à cet emplacement.

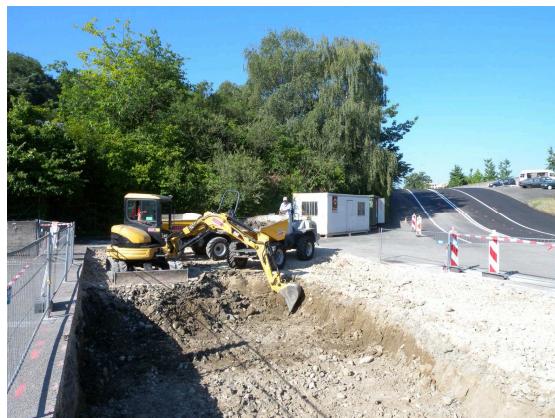
Fig. 1. Creuse du secteur 1 à la machine (photo G. Zoller)

Au vu de ces résultats encourageants, une fouille de 30x12m (**Secteur 1**) incluant le sondage **S.1**, a été réalisée derrière la halle technique du SAN. Après le sciage et l'enlèvement du bitume, la creuse a été entreprise à la pelle mécanique sur environ

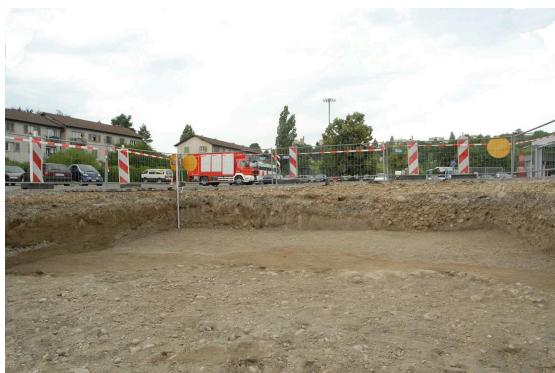
Fig. 2. Secteur 1. Vue horizontale du sable et du limon (Photo G. Zoller)

Trois profils stratigraphiques ont pu être ainsi réalisés. Les deux profils **PS1** et **PS2 (152N-170.80N)** ont été quadrillés et ont fait l'objet d'un relevé photographique précis. Sous les premières couches de remblais liées à l'aménagement du parking, une alternance de sédiments fluviaux est apparue, composée de différents types de sables et de limons. Des tessons de céramiques du 4^e s. - 5^e s. apr. J.-C. et des fragments de tuiles romaines sont apparus à la base du limon et en surface d'**US009** - un sable gravillonneux contenant des cailloux et des moellons - sur l'ensemble de la tranchée, avec, semble-t-il, une plus grande concentration au sud-est du sondage. Deux fosses ont été repérées, remplies de limon, l'une dans **PS1 (US014/163.50N-160.70N)** et l'autre dans **PS2 (US008/159.50N-161.80N)**, situées, dans les deux profils, à peu près dans le même axe est-ouest. Toutes deux contenaient un peu de matériel, des tessons de céramiques du 4^e s. apr. J.-C., de petits fragments de tuiles romaines et quelques minuscules morceaux de charbon de bois. Au fond de la fosse **US014**, le petit fragment d'une fine plaque en bronze a été prélevé. Il est probable qu'**US008** et **US014** correspondent aux restes d'un petit bras de l'Arve dans lequel du matériel se serait déposé. La céramique et les tuiles apparues à la fin du limon et au début du sable de rivière au cours du décapage à la machine provenait peut-être du même endroit.

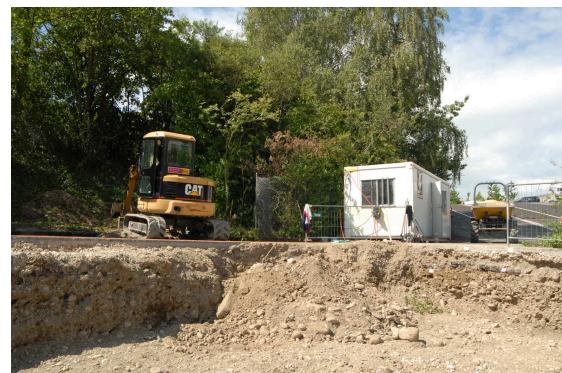
Fig. 3. Secteur 2. Début de la creuse (Photo G. Zoller)

1m80 de profondeur. Un autre petit sondage (**Secteur2**) a été effectué dans le prolongement du **secteur 1**, au sud, dans la pente qui précède la route. Il s'agissait de vérifier s'il pouvait y avoir une terrasse de l'Arve sur laquelle des vestiges archéologiques auraient pu être préservés et si la concentration de matériel du 4^e s.-5^e s. apr. J.-C. se prolongeait dans cette direction, afin de mieux cibler l'emplacement d'un éventuel site du Bas-Empire.

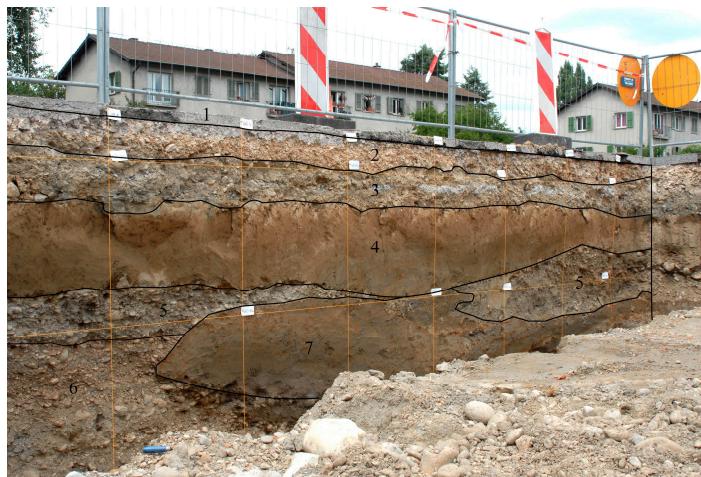
Fig. 6. Secteur 1. Stratigraphie 2

- 1) Bitume (**US001**)
- 2) Matière du Salève (remblai) (**US003**)
- 3) Sable gris avec graviers (remblai) (**US004**)
- 4) Limon sableux brun (**US006**)
- 5) Sable fluvial gravillonneux (**US007**)
- 6) Sable avec graviers, cailloux et moellons (**US009**)
- 7) Limon sableux brun gris avec des strates oxydées (**US010**)
- 8) Sable gris gravillonneux (**US011**)

Cette stratigraphie révèle une succession de sédiments déposés par des alternances de faibles et forts courants. En outre, la faible ou non abrasion constatée sur les tesson de céramique et la sédimentation très fine (limon **US006**) qui les a piégés, confirmeraient que le matériel prélevé proviendrait d'un site proche.

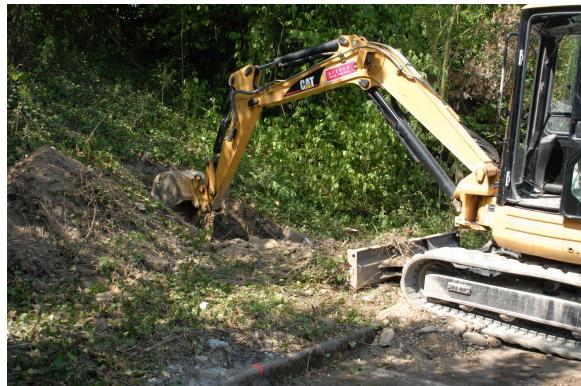
Fig. 7. Secteur 2. Creuse du sondage (photo G. Zoller)

Le petit monticule dans lequel le deuxième sondage (4.20mx1.70m/3m de profondeur) a été effectué s'avère artificiel. Il se compose d'un épais remblai supportant l'actuelle route du Val-d'Arve. Ces remblais recouvrent une ancienne route goudronnée, située à env. 10cm en-dessous du parking actuel. En dessous, on retrouve du limon et des graviers fluviaux semblables à **US006** et **US009**.
