Intervention du Service cantonal d'archéologie  
Confignon, Place de l'église  
Février - Mars 2012

**Rapport sur les sondages effectués sur le « Carré Berthet », Place de l'Église à Confignon (Cf 04)**

Philippe Ruffieux, mars 2013

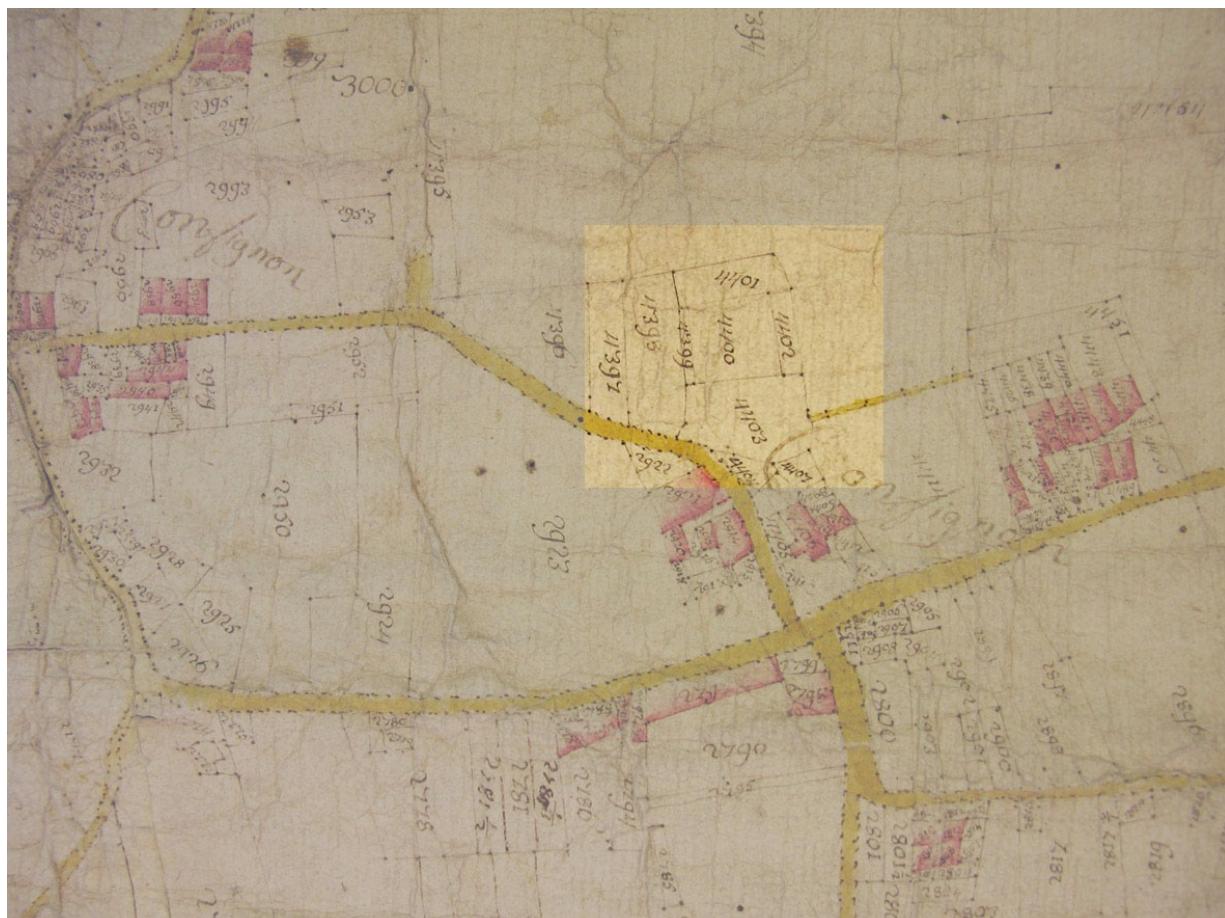
Figure 1 : Mappe sarde de 1732 : Confignon (Cadastre D 8).

En ruine, le château n'en demeura pas moins propriété des héritiers de la famille, notamment le Marquis de Tournon, mentionné dans le registre du cadastre de 1732 (**fig. 1 et 2**), où l'on peut observer une parcelle quadrangulaire (n° 4400) décrite comme « maison et mesure », soit une construction en partie délabrée ou ruinée. Trois autres parcelles (n°s 4399, 4401 et 4402) qui entourent ces ruines sont décrites comme « placage ».

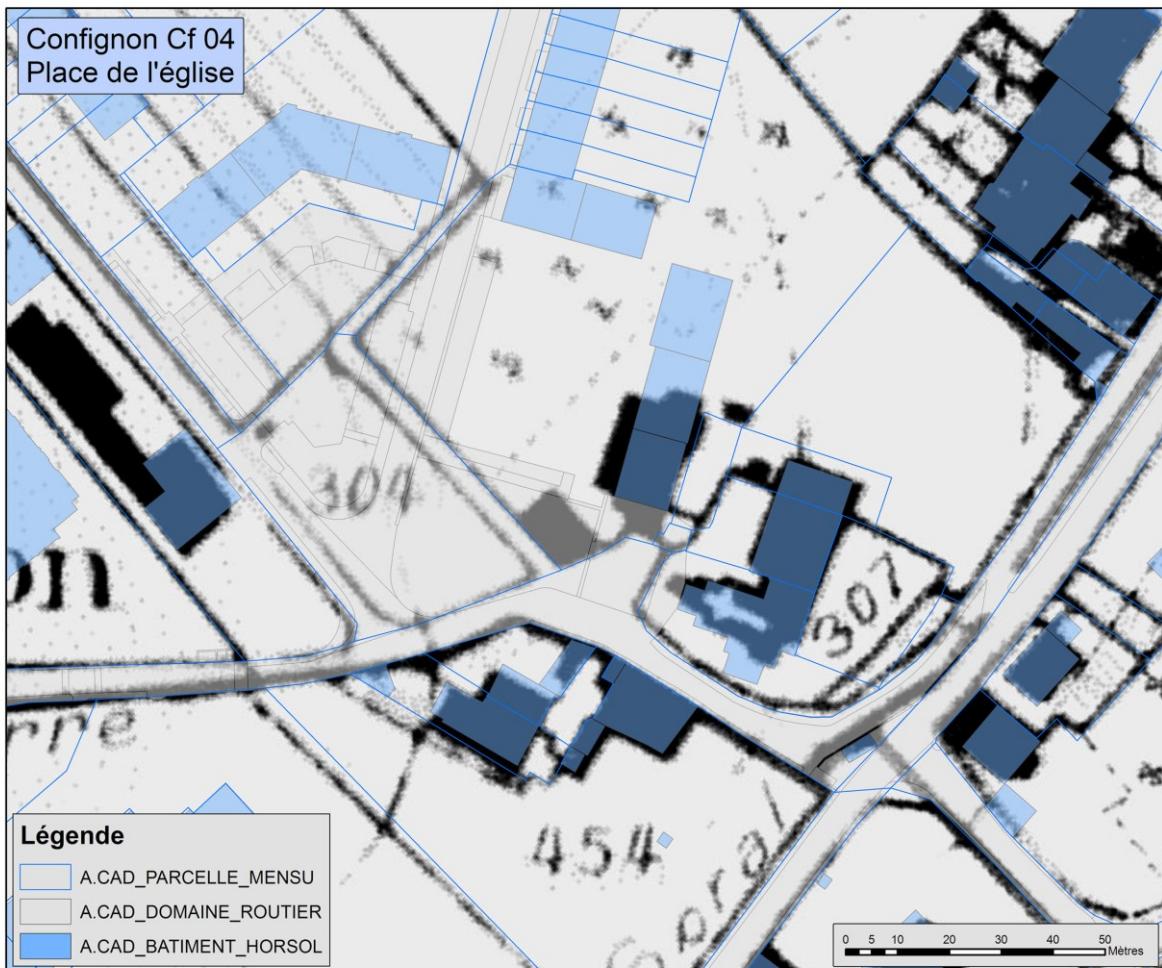
*Figure 3 : Plan cadastral de 1940 avec superposition du cadastre actuel.*

Sur le plan cadastral des années 1940, cette amorce de chemin a été prolongée en direction du nord-ouest pour bifurquer à 90° (**fig. 3**) quelques mètres plus loin. Cette partition correspond encore aux parcelles actuelles (**fig. 4**), qui n'ont pas été adaptées au réaménagement de la place de l'église dans les années 1960.

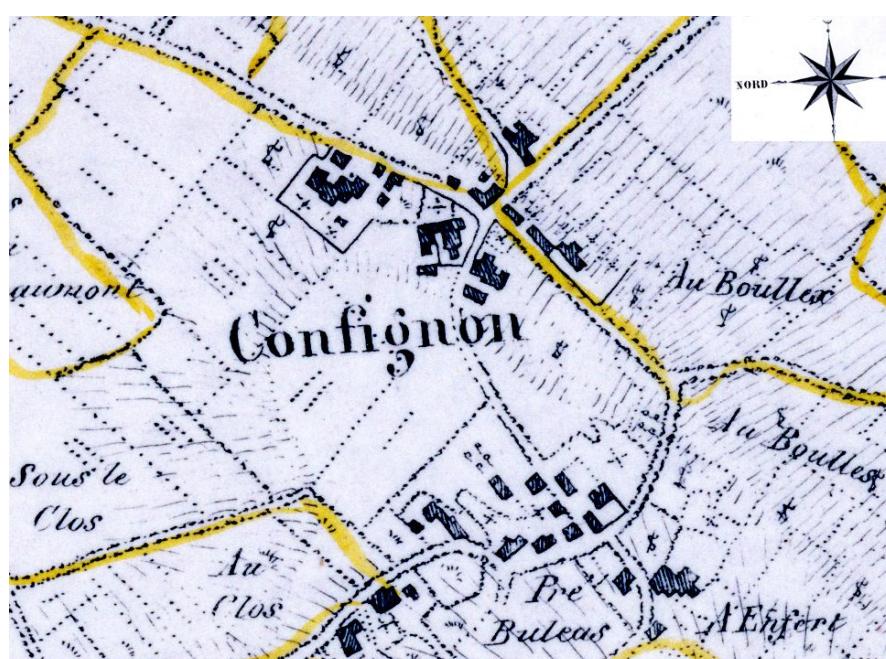
Figure 5 : Plan de la commune de Bernex - Onex - Confignon (Plan J. R. Mayer, 1830, N° 16), détail du village de Confignon.

Le plan des communes genevoises du géomètre Mayer, publié en 1830, ne fait pas plus mention de quelconques vestiges à l'emplacement supposé du château. La représentation topographique, en revanche, est intéressante puisqu'elle situe le terrain sur une éminence dominant les alentours sur plus de 180°, du nord-ouest en direction du nord, puis pratiquement jusqu'au sud, ce qui en fait un point d'observation et de défense privilégié (**fig. 5**).

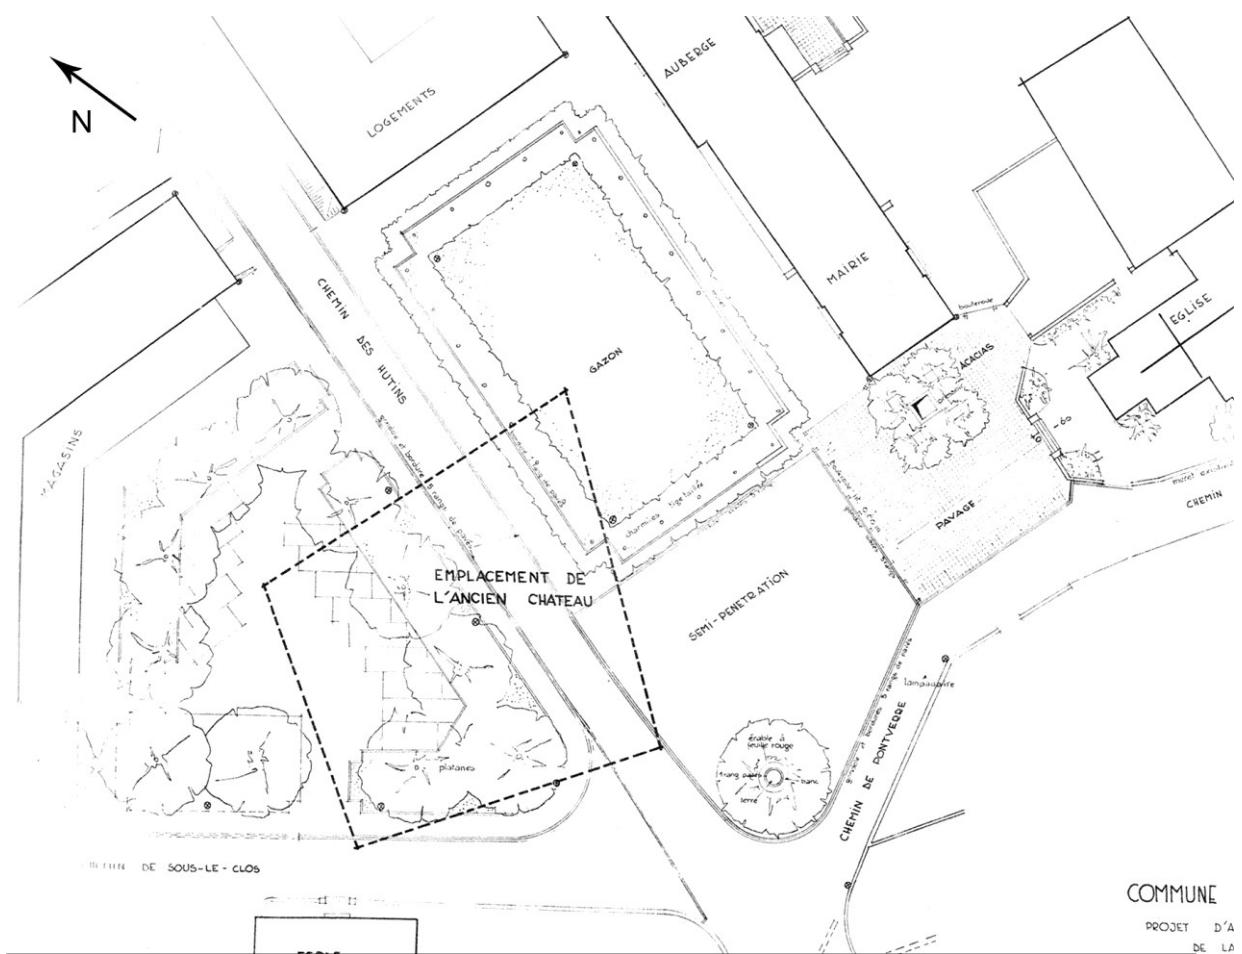
C'est probablement suite à ces observations qu'un plan indiquant l'emplacement de l'ancien château a été établi pour figurer dans l'ouvrage de Joseph Berthet, alors maire de la commune (fig. 6). L'emplacement indiqué ne correspond pas exactement à ce que l'on aurait pu prévoir en s'appuyant sur les plans cadastraux du XVIII<sup>e</sup> siècle. L'emprise du bâtiment présente ainsi la forme d'un quadrilatère irrégulier qui s'étend principalement sur l'aire de stationnement face aux commerces, dans la partie nord-ouest de la place. Seul un angle occuperait une portion limitée du « Carré Berthet » sur lequel les sondages ont été effectués.

Figure 6 : Plan de la place indiquant l'emplacement de l'ancien château (d'après Berthet 1960).

L'emprise du château proposée par Berthet à la suite du réaménagement de la place (**pl. V**), ne correspond pas plus à notre trouvaille. On pourrait par contre se situer en avant de cette zone. La limite nord-est du quadrilatère proposé par Berthet – si elle correspondait à une maçonnerie - aurait dû être repérée dans notre sondage 3, à moins qu'elle n'ait été conservée plus en profondeur, qu'elle ait simplement disparu lors des travaux de réaménagement, ou plus probablement qu'il ne s'agisse que d'une restitution basée sur la présence de vestiges repérés lors de ces travaux.

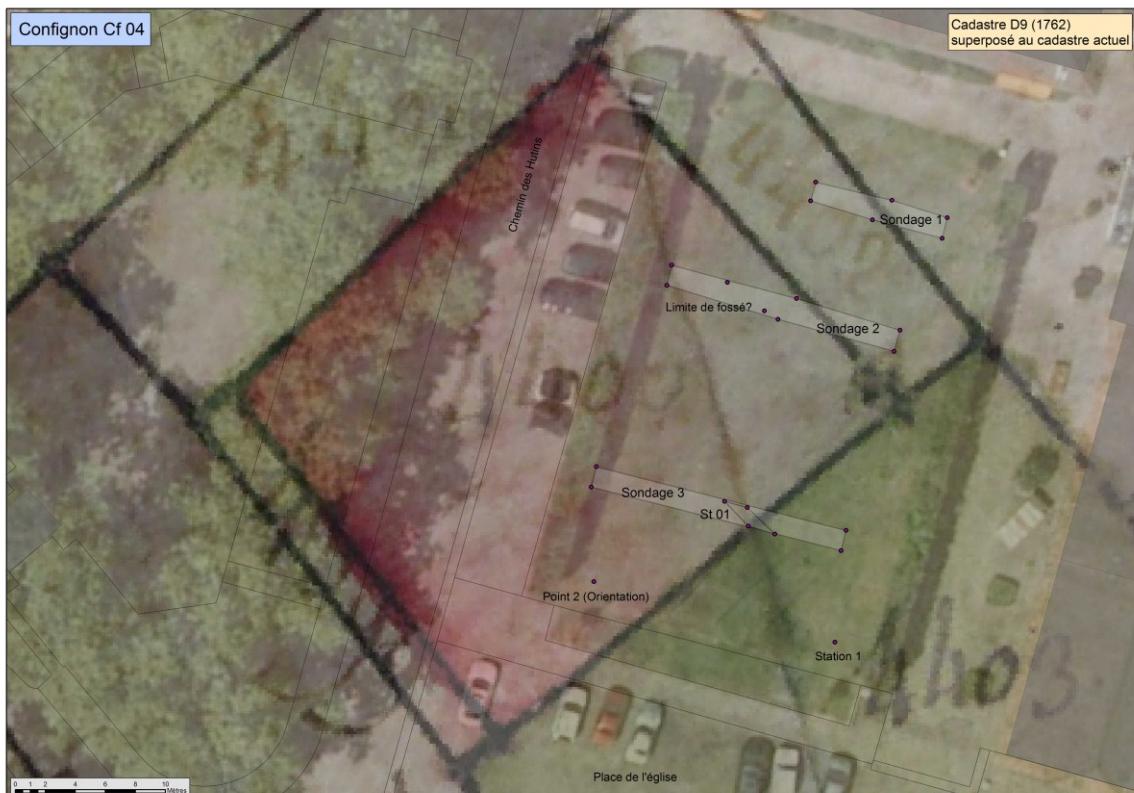
Figure 10. Emplacement des trois tranchées-sondages.

Trois sondages – en forme de tranchées orientées E.-S.-E. / O.-N.-O. – ont été pratiqués dans le "carré Berthet", de manière à tester les limites de parcelles indiquées sur le cadastre savoyard (**fig. 10**). Deux extensions (sondages 4 et 5) ont ensuite complété le sondage 3. L'essentiel des dégagements a été effectué à la pelle mécanique, alors que les dégagements plus fins, notamment dans les deux extensions, ont recouru à la force musculaire.

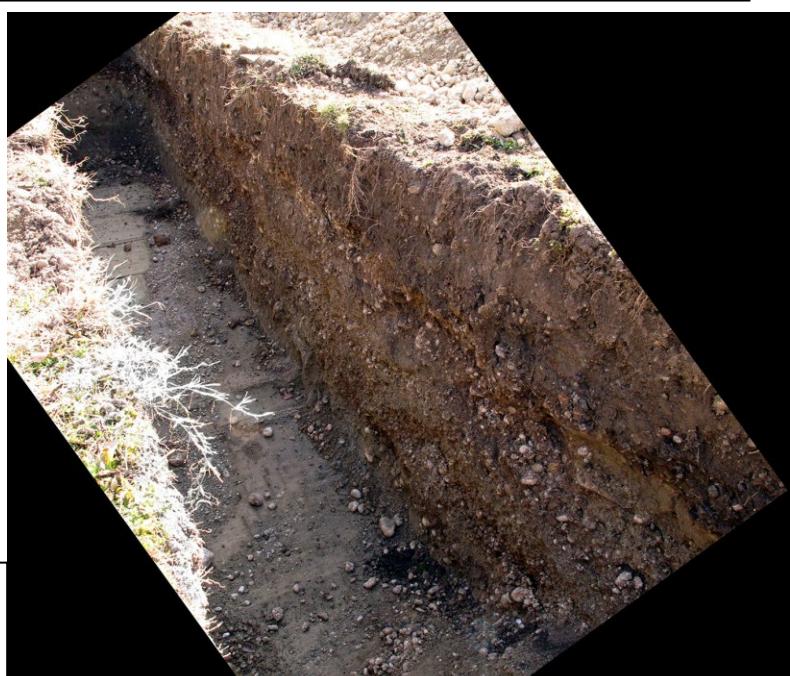
Longueur : 9 m.  
Largeur : 1,3 m.  
Profondeur maximale : 1,8 m.  
Superficie : 13,5 m<sup>2</sup>.

Terre végétale, terrain naturel.

Figure 11. Vue dans le sondage 1 en direction du sud-est.

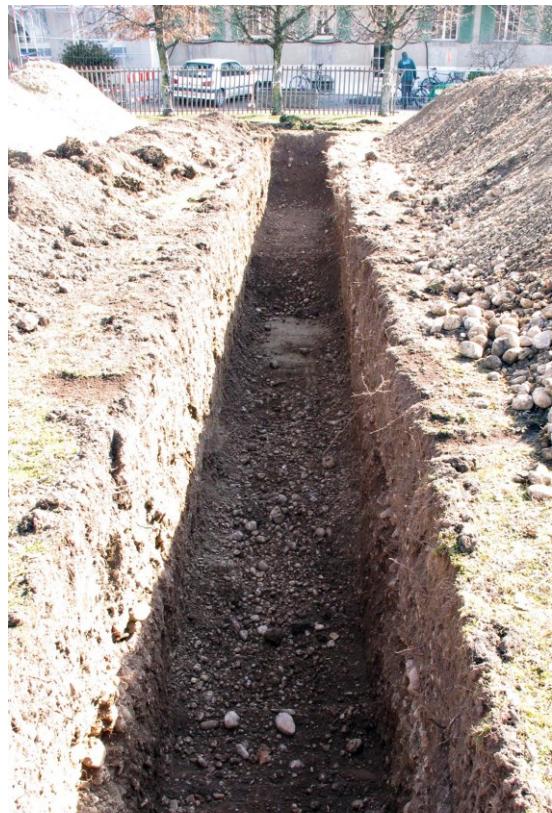
Terre végétale près de la surface, puis terrain naturel. Dans la moitié occidentale, la coupe révèle la présence d'une large dépression orientée vers le sud-ouest (fig. 13, n° 1), comblée par plusieurs couches successives :

Figure 12. Vue du sondage 2, vers l'est (E.-S.-E.).

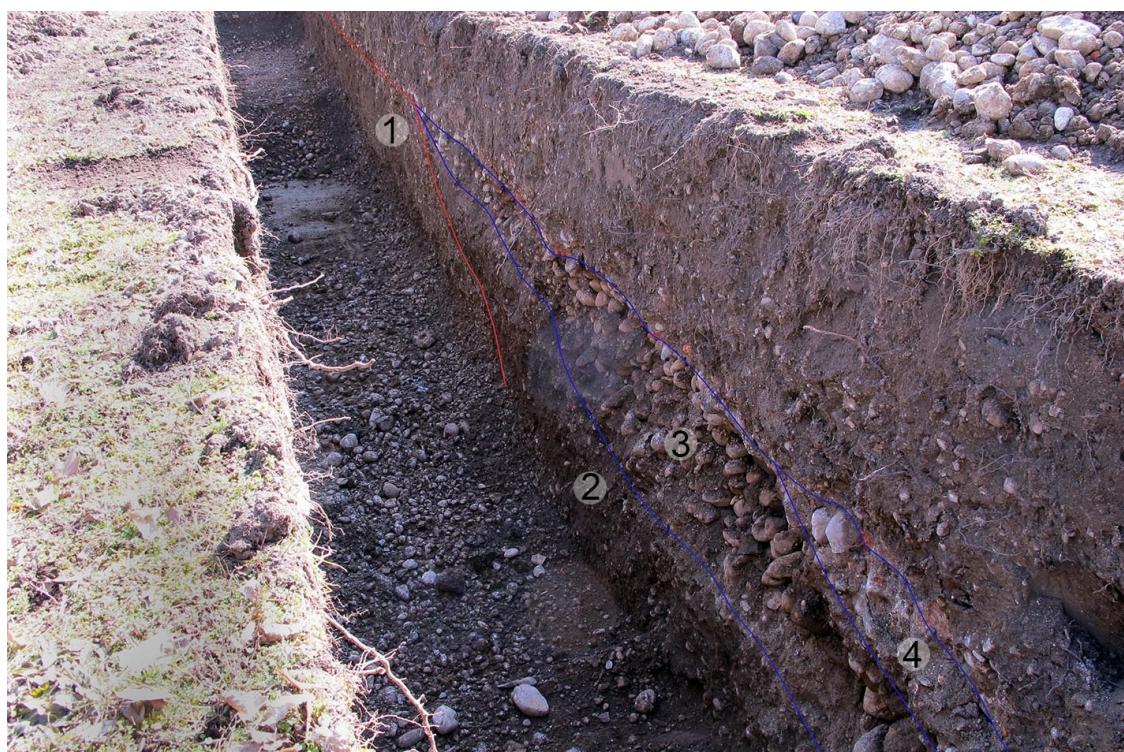
- Terre et gravier (n° 2)
- Terre, gravier et nombreux galets (n° 3)
- Terre, galets et fragments de tuiles (n° 4)

Les nombreux galets et fragments de tuiles accumulés dans la dépression proviennent très vraisemblablement de la démolition d'un bâtiment. La dépression elle-même constitue semble-t-il une portion de fossé dont l'orientation est parallèle au mur découvert dans le sondage 3 (voir plus loin).

Figure 13. Vue en coupe de la dépression (fossé) et des couches de comblement (sondage 2).

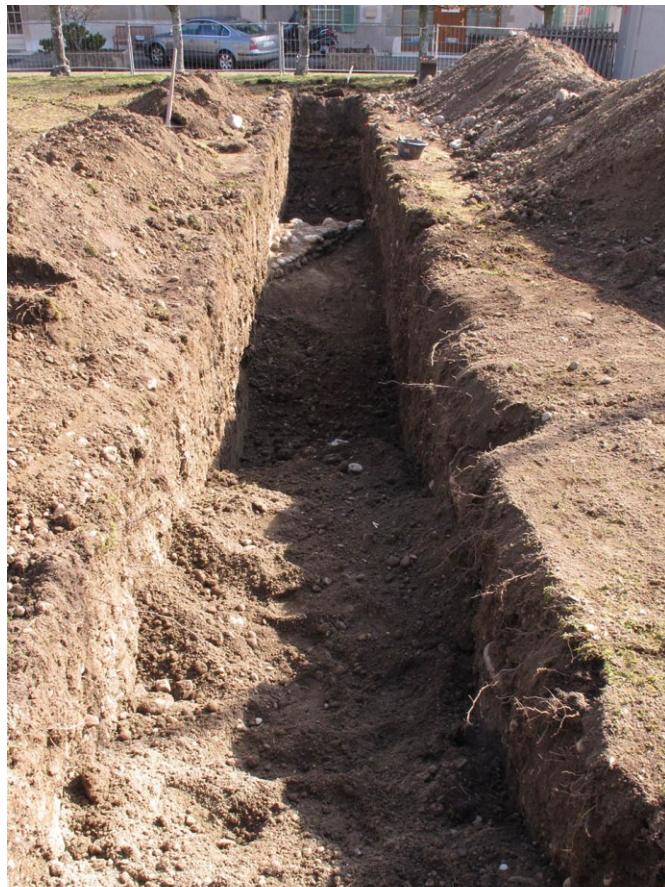
*Figure 14. Vue du sondage 3, en direction de l'est (E.-S.-E.).*

Dans le sondage 3 est apparue une portion de mur orienté nord-ouest/sud-est (**fig. 15**), parallèlement et perpendiculairement aux limites de la parcelle indiquée sur le cadastre de 1732. A l'ouest de ce mur, on note la présence de remblais contenant une grande quantité de matériaux de construction : galets, moellons, fragments de mortier, tuiles, briques (**fig. 16**), comparables à ceux présents dans le sondage 2. A l'est du mur, en revanche, cette accumulation est absente.

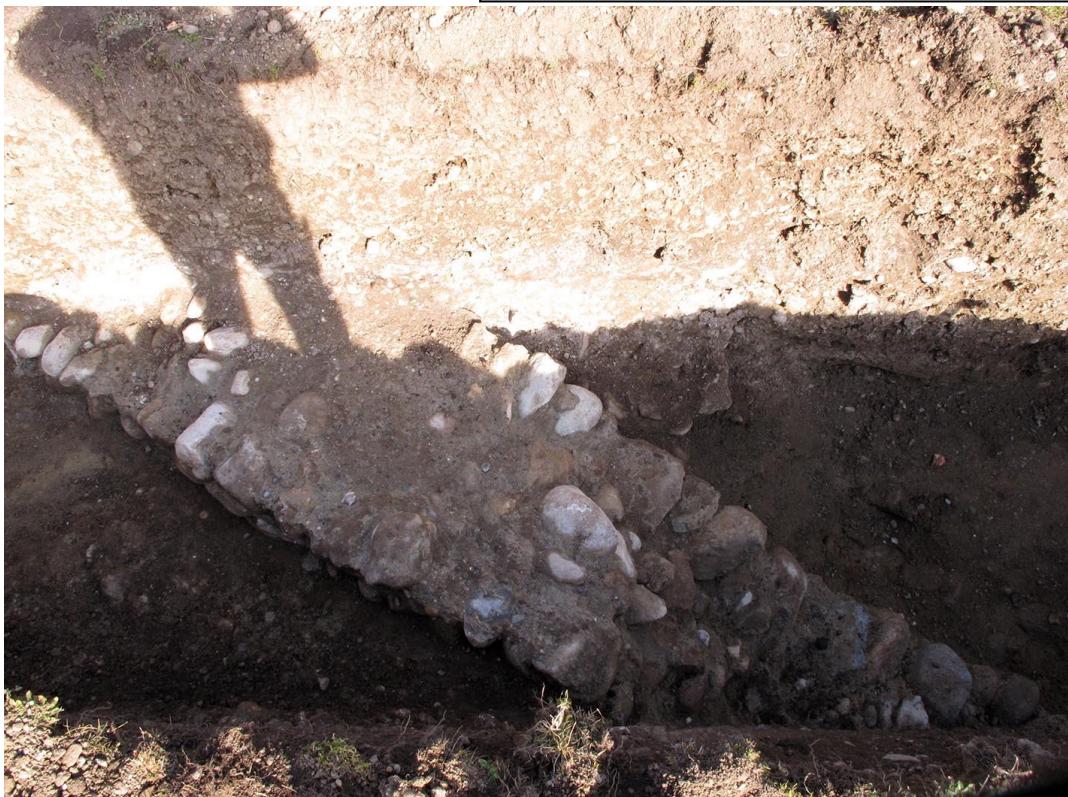
*Figure 15. Portion du mur apparu dans le sondage 3. Vue depuis le côté sud du sondage.*

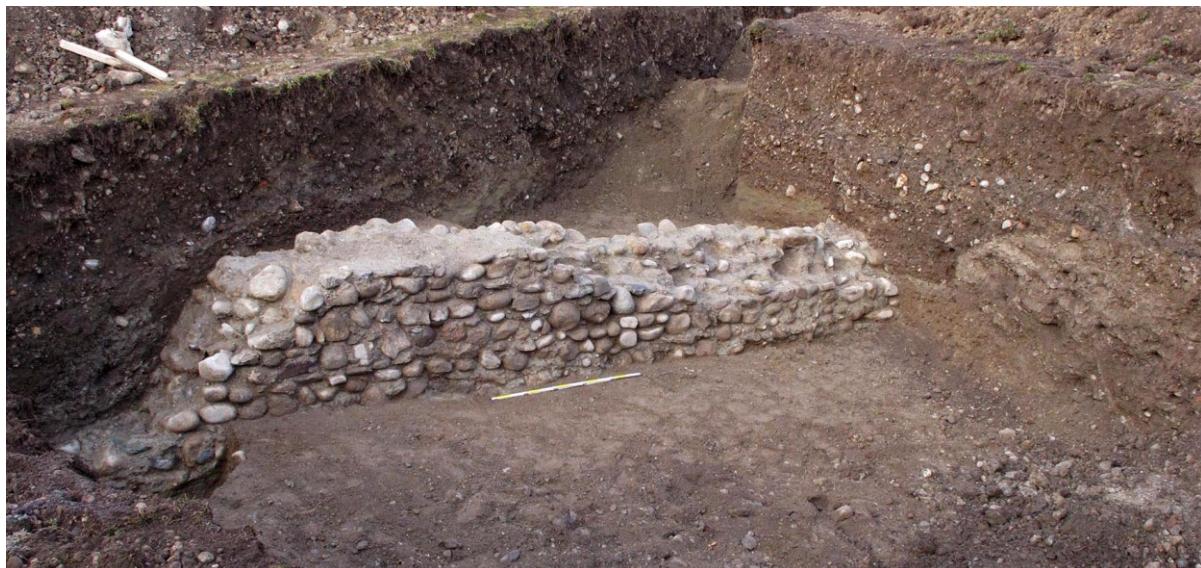
Figure 16. Sondage 4, vue vers le sud-ouest, élévation du mur en galets de rivière.

Le tronçon orienté sud-est/nord-ouest, apparu dans le sondage 3 se poursuit en direction du nord-ouest, et a pu être suivi sur environ 3 mètres supplémentaires, jusqu'à la coupe stratigraphique. Vers le sud-est, il se poursuit sur 0,5 mètre et tourne de moins de 90° en direction du sud-ouest, où il est observé sur 5,5 mètres jusqu'à la limite de fouille (pl. I).

L'état de conservation de cette maçonnerie est inégal, ainsi, plusieurs assises sont conservées en élévation au nord, alors que dans la moitié sud ne subsistent que les négatifs

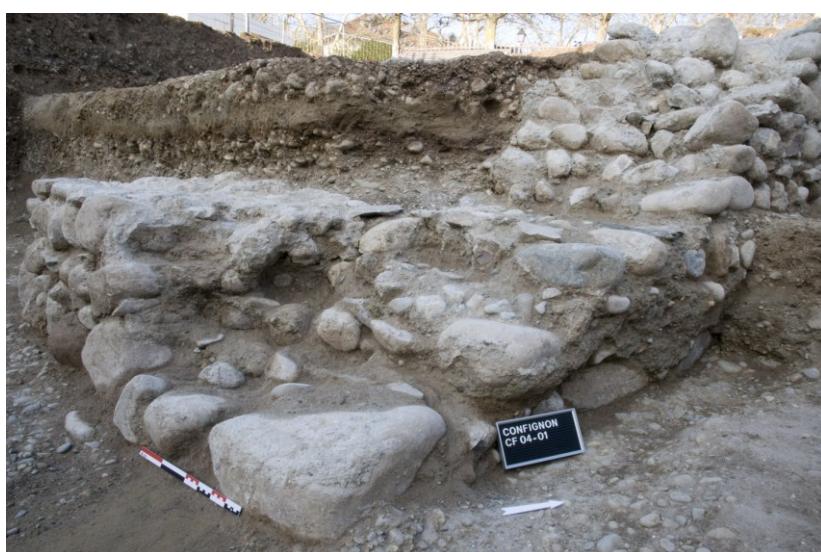
de la fondation et éventuellement quelques traces de mortier. La première assise de la fondation est constituée de gros moellons, visibles dans l'angle arasé (fig. 17). Les assises suivantes présentent des pierres de rivière dont la taille s'amenuise à mesure que l'on s'élève. La largeur du mur est de 0,80-0,90 m. en élévation.

Figure 17. Angle du mur arasé jusqu'à la première assise.

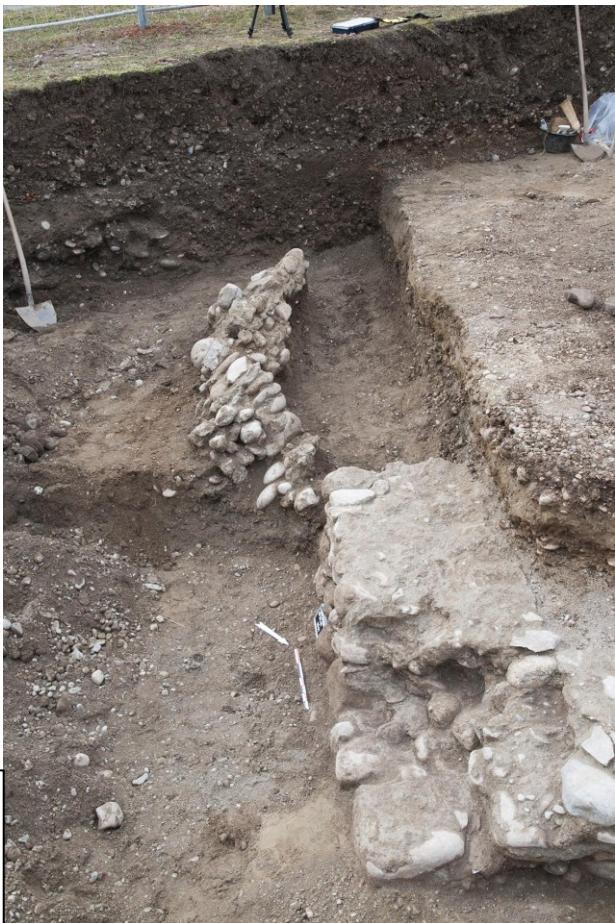
fondation. Lors du dégagement dans le sondage 5, un pan du mur a été retrouvé basculé vers l'est (vers l'extérieur). Il s'agit probablement du résultat d'un effondrement consécutif au prélèvement de pierres dans les ruines du château par les riverains jusqu'au XIX<sup>e</sup> siècle (fig. 18).

*Figure 18. Sondage 5 vu en direction du sud. Partie méridionale du mur avec basculement d'une partie de la maçonnerie.*

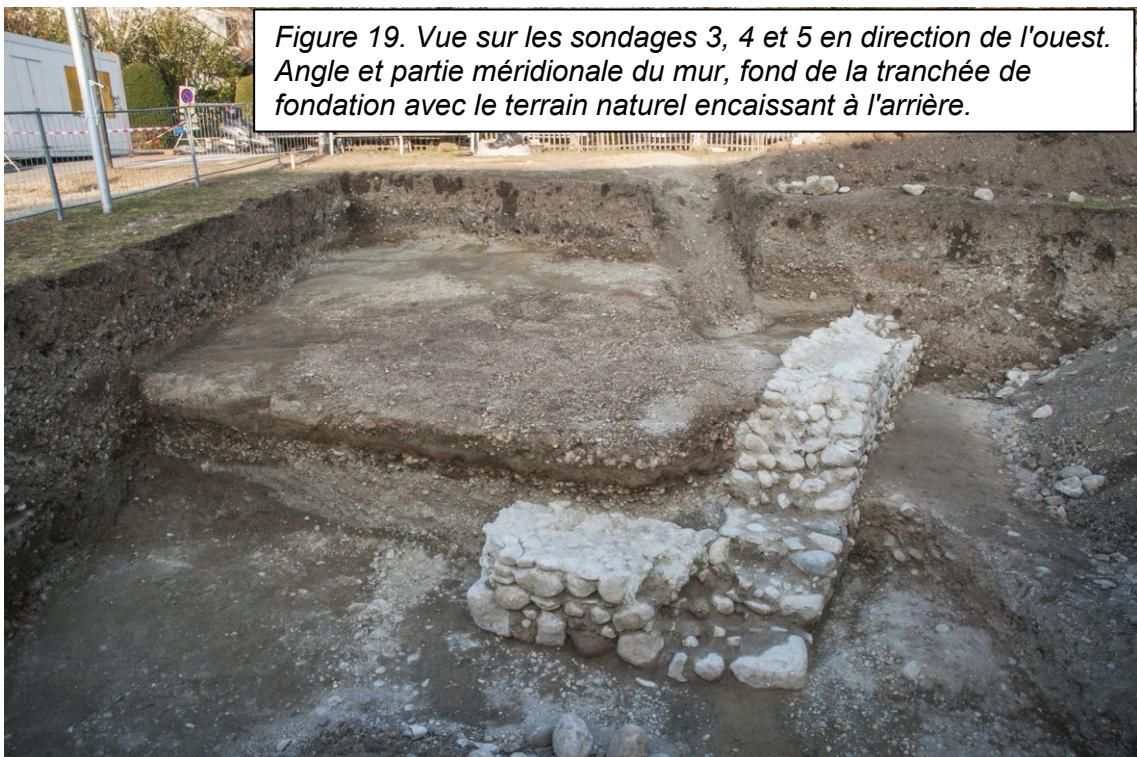
Après documentation, les pierres effondrées ont été retirées pour permettre le dégagement complet jusqu'au fond de la tranchée de fondation. Celle-ci est apparue nettement du côté ouest, où l'on constate que le mur a été implanté en limite d'une rupture de pente (fig. 19).

La différence de niveau entre le terrain naturel situé à l'ouest (à l'intérieur de l'aire délimitée par le mur) et celui situé à l'est et au nord (à l'extérieur) est d'environ 0,75 à un peu plus de 1 mètre. Le fond de la tranchée de fondation repose quant à lui environ 0,30 à 0,50 mètre sous le niveau du terrain à l'extérieur.

*Figure 19. Vue sur les sondages 3, 4 et 5 en direction de l'ouest. Angle et partie méridionale du mur, fond de la tranchée de fondation avec le terrain naturel encaissant à l'arrière.*

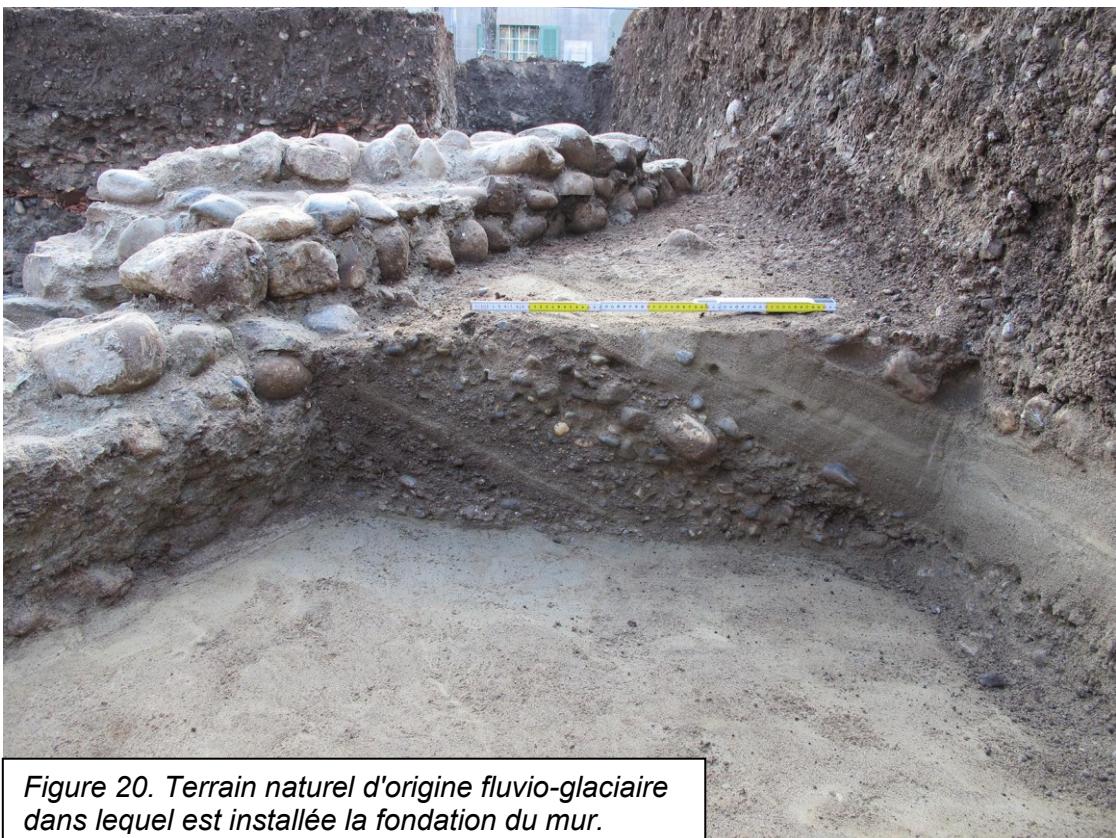
Par ailleurs, le terrain dans lequel on a construit est constitué de dépôts naturels d'origine fluvio-glaciaires, qui présentent une alternance de graviers et de sables (fig. 20).

La fondation du mur a été montée en pleine terre, laissant apparaître une épaisseur de mortier caractéristique, qui permet en outre de repérer facilement le début de l'élévation de la maçonnerie (**fig. 20**).

*Figure 20. Terrain naturel d'origine fluvio-glaciaire dans lequel est installée la fondation du mur.*

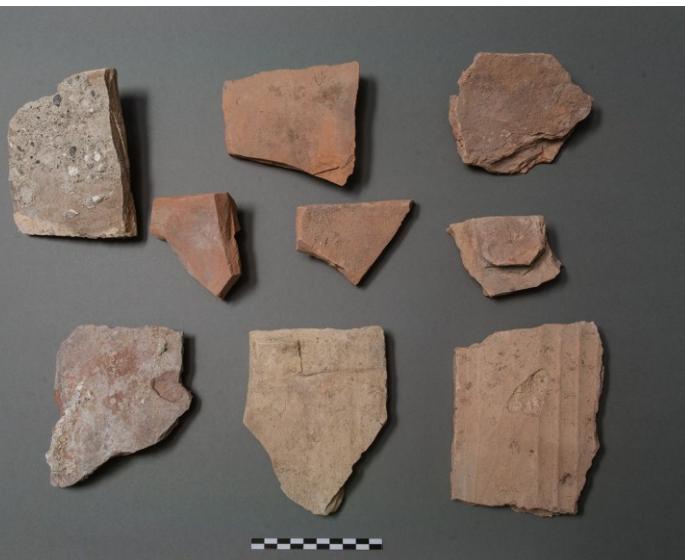
A l'est et surtout au nord du mur (dans le sondage 4), la coupe stratigraphique (voir stratigraphie nord, **pl. II**) a été prolongée en profondeur pour mettre en évidence plus clairement l'implantation de la fondation dans le terrain et la configuration de ce dernier en direction du nord. Le départ d'un fossé y est nettement visible (**pl. II, n°s 1B, 2**) de même que ses comblements successifs (**pl. II, n°s 3-6**) contenant essentiellement des matériaux issus du démantèlement d'un bâtiment médiéval, comme le suggèrent notamment les innombrables fragments de tuiles<sup>11</sup> que l'on trouve mêlés aux pierres de rivière et aux fragments de mortier (fig. 20-22).

*Figure 20. Fragments de tuiles provenant du comblement du fossé.*

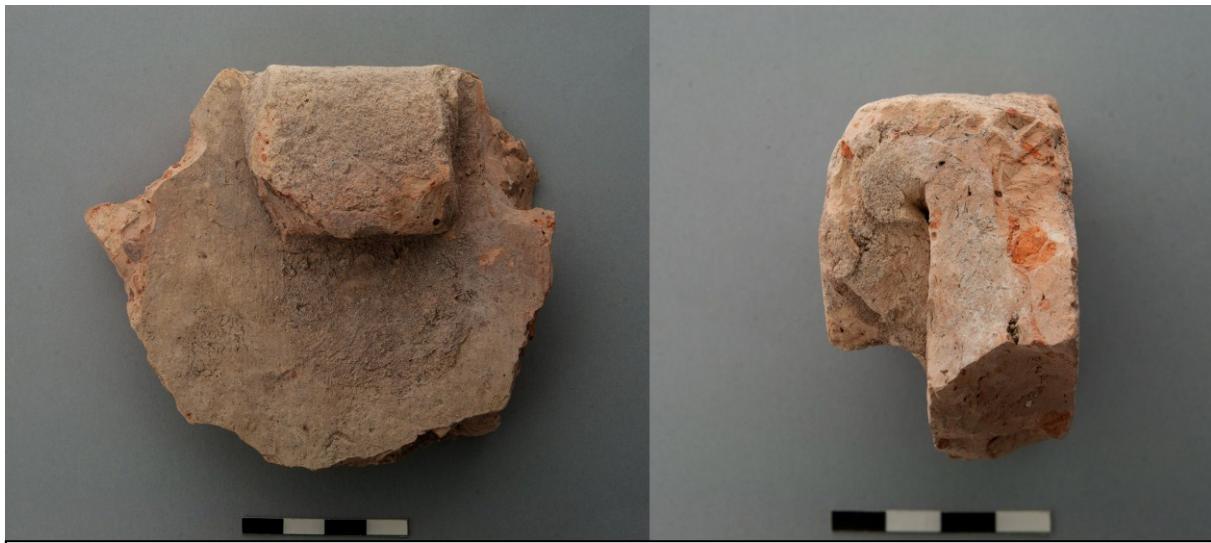
*Figure 21. Tuile plate à talon rabattu, mode de fabrication « à la française ».*

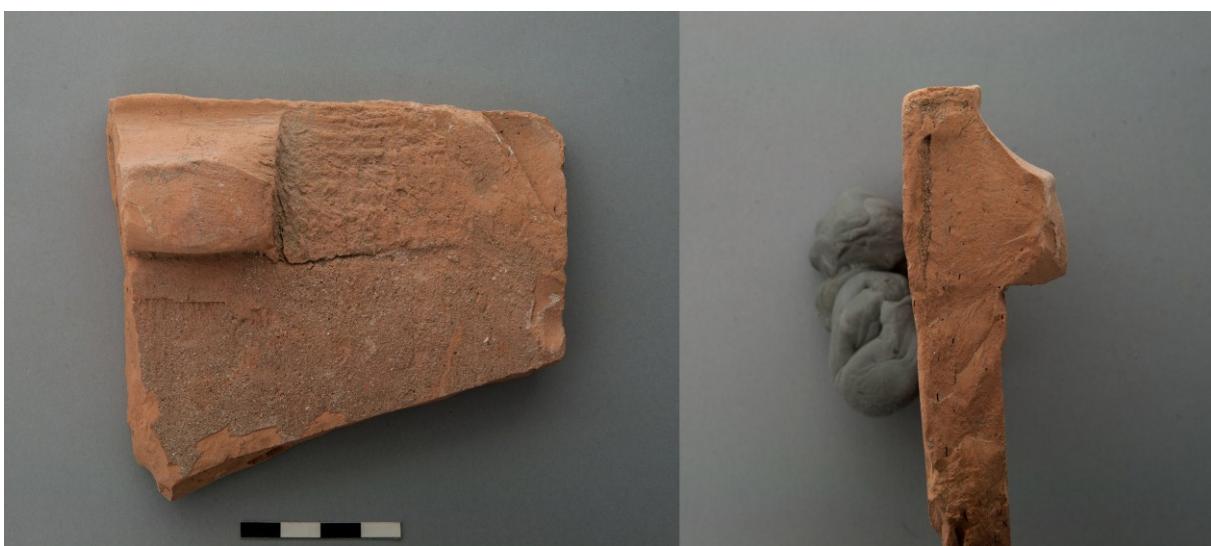
*Figure 22. Tuile plate à talon moulé, mode de fabrication « à la française ».*

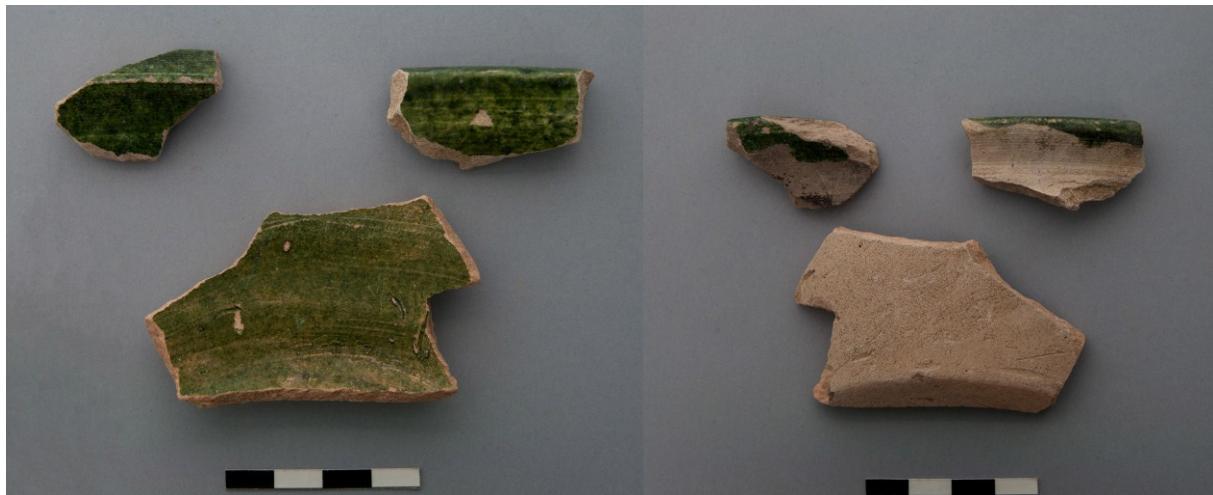
Figure 23. Tesson de céramique de type « Meillonnas », datée du XVIII<sup>e</sup> siècle.

Les premiers comblements du fossé (**pl. II, IV, n° 4**) semblent correspondre à un abandon progressif ne présentant pas encore de démolition majeure du bâtiment. Celle-ci intervient par la suite et se traduit, comme il a été dit, par une grande concentration de pierres, tuiles et mortier (**pl. II, IV, n° 5**). Le phénomène s'achève avec le démantèlement volontaire du mur, pour lequel est pratiquée une tranchée qui coupe les strates antérieures (**pl. II, IV, n°s 3-6**). Cette tranchée se comble ensuite progressivement (**pl. II, n°s 6-9 ; pl. IV, n°s 6-8**). La céramique peu abondante récoltée dans ces dernières couches, indique que la récupération du mur au moyen d'une tranchée est intervenue durant le XVIII<sup>e</sup> siècle (fig. 23), le

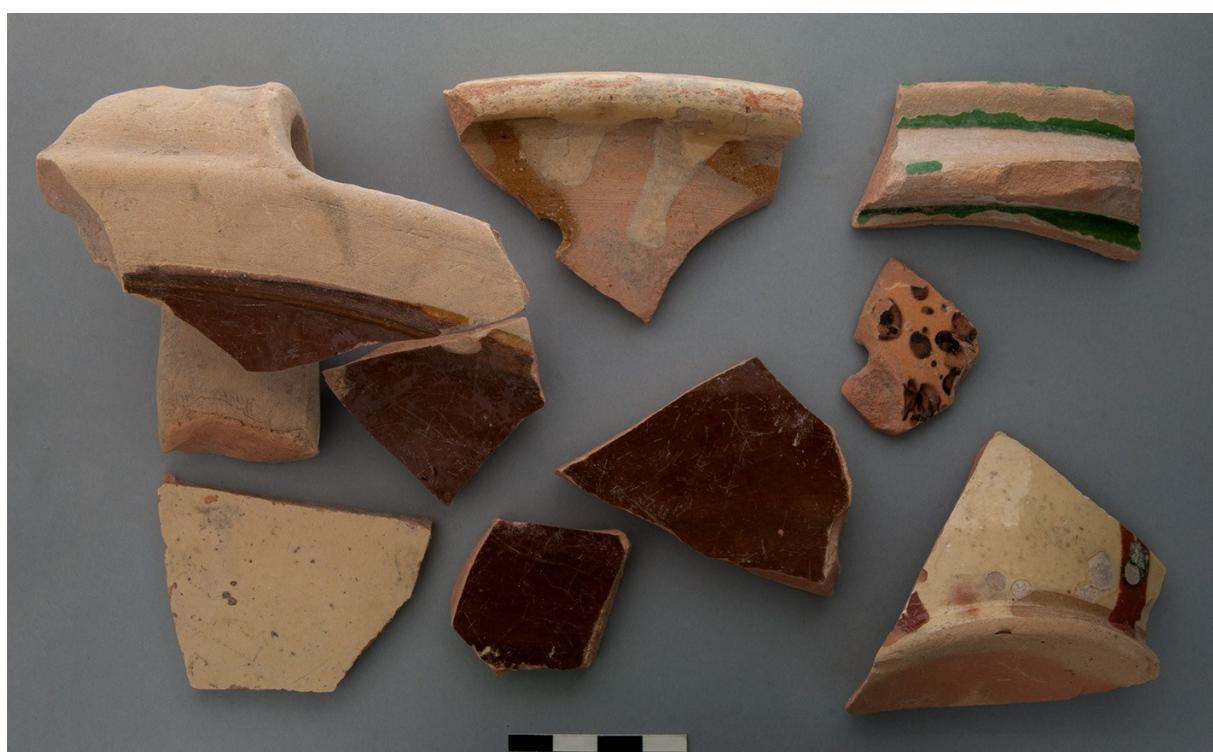
Figure 24. Tesson de céramique datés du XIX<sup>e</sup> siècle.

comblement de cette tranchée et des restes du fossé s'est poursuivi durant le XIX<sup>e</sup> siècle (fig. 24).
