# Genève – Place du Bourg-de-Four 27 / Rue Chausse-Coq 7

Gv-137-01

## Rapport d'intervention

# **Place du Bourg-de-Four 27 / Rue Chausse-Coq 7**

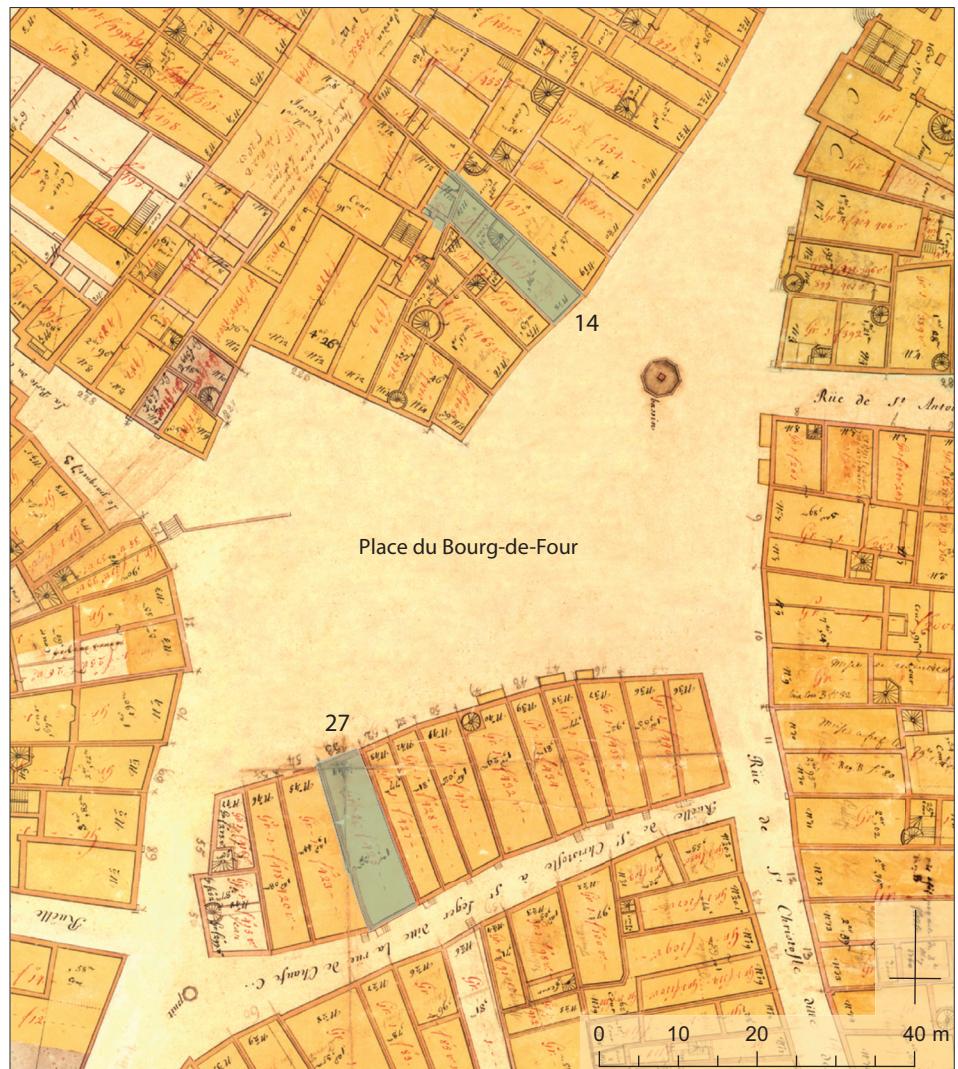
Fig.2 Plan Billon avec les maisons de la Place du Bourg-de-Four 14 et 27

2 Habituellement, lorsque deux rues enserrent de telles parcelles, celles-ci sont constituées de 2 bâtiments avec une cour commune (voir Fig.2).

1 Se référer au plan Fig. 1 et Fig.2 et à la coupe Fig. 3

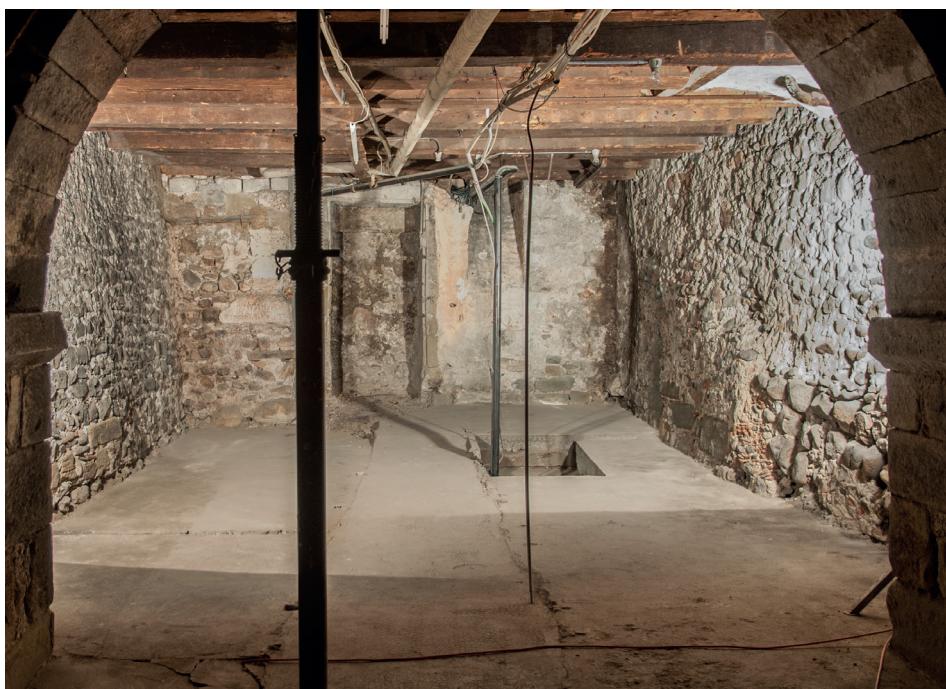
Fig.7 Bât.A: Espace 22

Solivage-plafond: 1363-1364 et transformation en 1446-47<sup>5</sup>

Poutres apparentes: - de section rectangulaires, non moulurées  
(dimensions: 25/16cm)

Sol primitif: - probablement en terre battue,  
il a été surbaissé pour devenir l'actuelle dalle en béton S28 (chantier 20<sup>e</sup> s.);  
l'abaissement du niveau est visible à la base des crépis du 16<sup>e</sup> siècle.

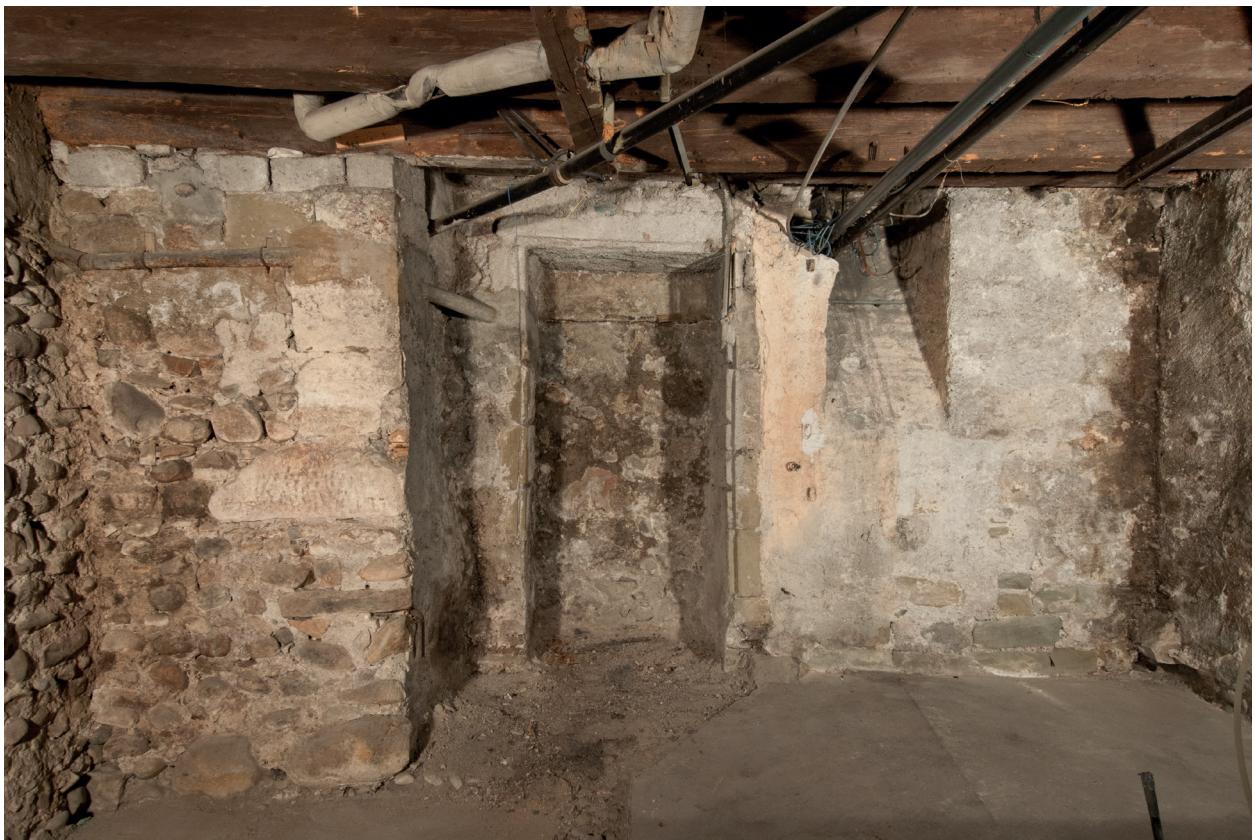
Fig. 8 Bât.A: M1  
Fig. 9 Coupe et plan M1

Fondations du mur de façade sur BdF27.

Porte P11:

- descente de cave contemporaine de la phase 1363-1364
- arc en plein-cintre
- appareillage en blocs de molasse
- gonds et boucle du moreillon encore en place (US039)

Murée probablement au 18<sup>e</sup> siècle (1742-1743 ?): des blocs de molasse ont été remployés à la base, ils proviennent certainement de l'escalier démolie ; le murage est percé par un soupirail peut-être déjà au 18<sup>e</sup> siècle.

Armoire A12: - appareillage en blocs de molasse, rainures pour des étagères.

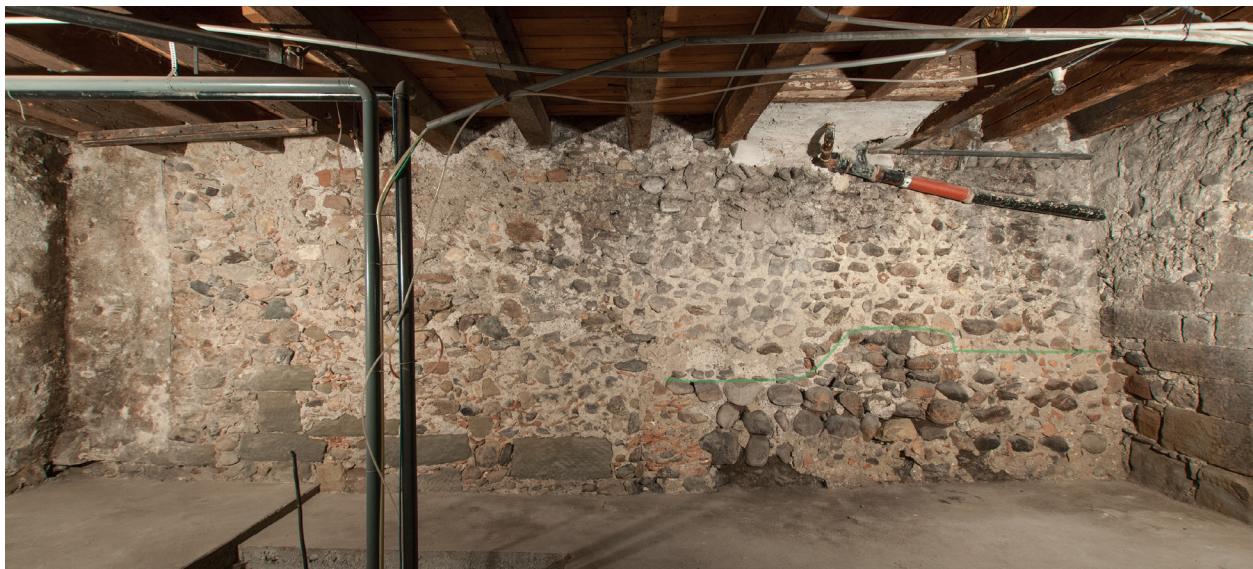
Fig.11 Bât.A: mur M2

Construite au 18<sup>e</sup> siècle, probablement contemporaine de la cave Espace19.

Escalier E13: - gros galets de rivière pour base, petits et moyens pour l'élévation.

- des blocs de molasse chaînent l'angle de la partie supérieure.

Le 1/3 inférieur est probablement contemporain du M2 (phase 1363-1364?), les crépis du chantier de 1446-1447 débordent sur cette phase de construction. Des blocs de molasse chaînent la partie supérieure.

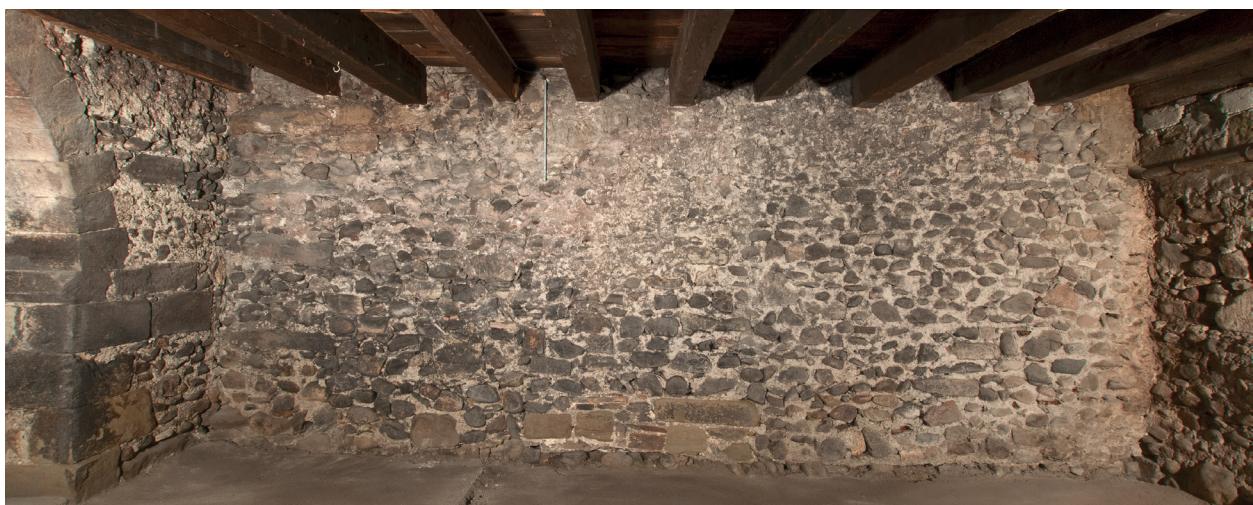
Fig.12 Bât.A: mur M3

Les étapes de reconstruction/réparation sont identiques sur les 2 mitoyens M2 et M3.

Étape 1: - moellons, boulets et quelques fragments de tuiles médiévales + rares gros fragments de tagulae => dans les joints de mortier gravillonneux.

Chantier 1363-64

Étape 2: - moellons et beaucoup de fragments de tuiles dans les joints de mortier gravillonneux plus clair que pour l'étape 1.

Une partie de la maçonnerie semble reprise, à ce moment, beaucoup de fragments de tuiles médiévales provenant probablement du chantier 1446-47 ; dans l'angle supérieur nord du mur, la maçonnerie 1363-64 est encore visible, elle est percée par une solive datée de 1446-1447<sup>6</sup>

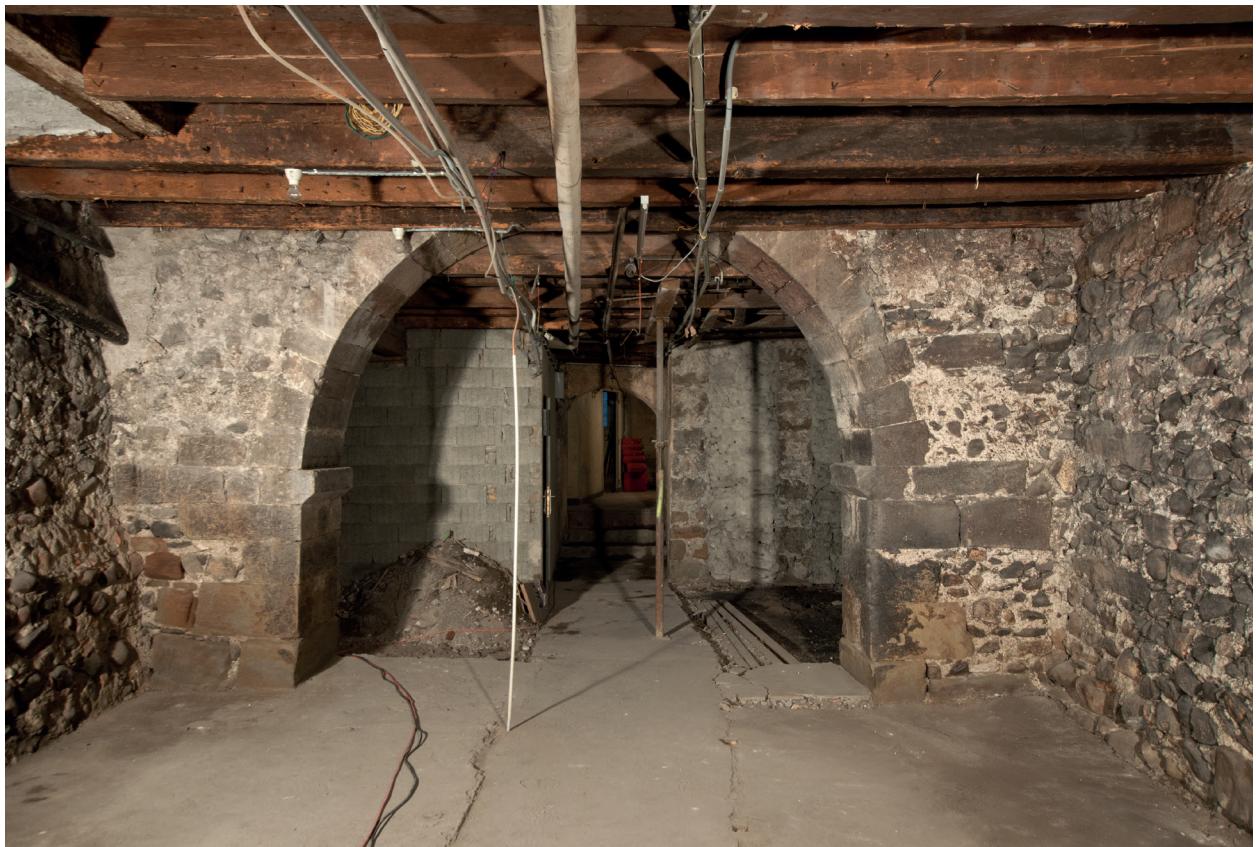
Fig.13 Bât.A; mur M4, V14

Un solivage entièrement daté de 1364 subsiste dans la cave du milieu (Bât.B, Espace23). Les deux espaces sont séparés par un arc en plein cintre en blocs de molasse brettés (M4/V14) (Fig. 14). Sur 1m de hauteur, l'arc prend appui contre les renflements. Les bases de l'arc sont appuyées sur des impostes chanfreinés (Fig.13 et 15).

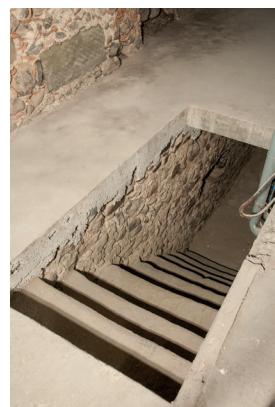
Fig.16 Bât.A: cave Esp.19

Local construit en sous-sol (Fig. 16) probablement lors du chantier de 1742-43 (ou évent. celui de 1669-70 ?). Son accès se fait par un escalier de 8 marches en molasse(B020), dans l'axe de la porte US011.

Plafond : - dalle en béton du sol S28

Sol : - terre battue

De petites dimensions, il est actuellement occupé par une citerne à mazout.

Une niche probablement utilisée pour un moyen d'éclairage est intégrée dans le mur M20.

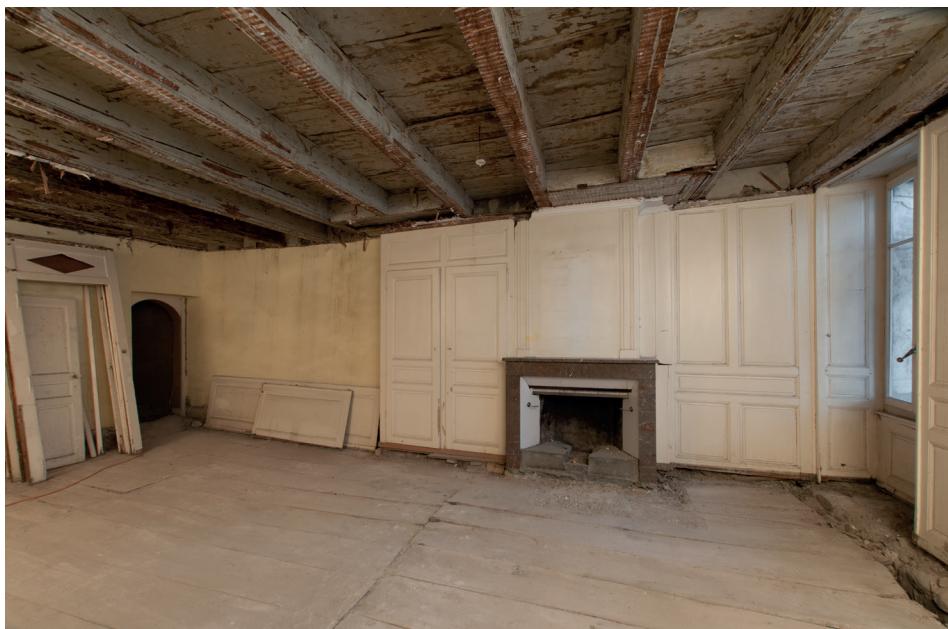
Fig.17 Bât.A: 1<sup>er</sup> étage, coupe d'une poutre moulurée

Solivage: 1446-47<sup>9</sup> (+ la planche de plafond US 140 > 1445-46 = plancher de travail ??)  
- poutres moulurées > dim. 14,5x25 cm  
- traces de couleurs dans les entrevois  
- espace non décrépi

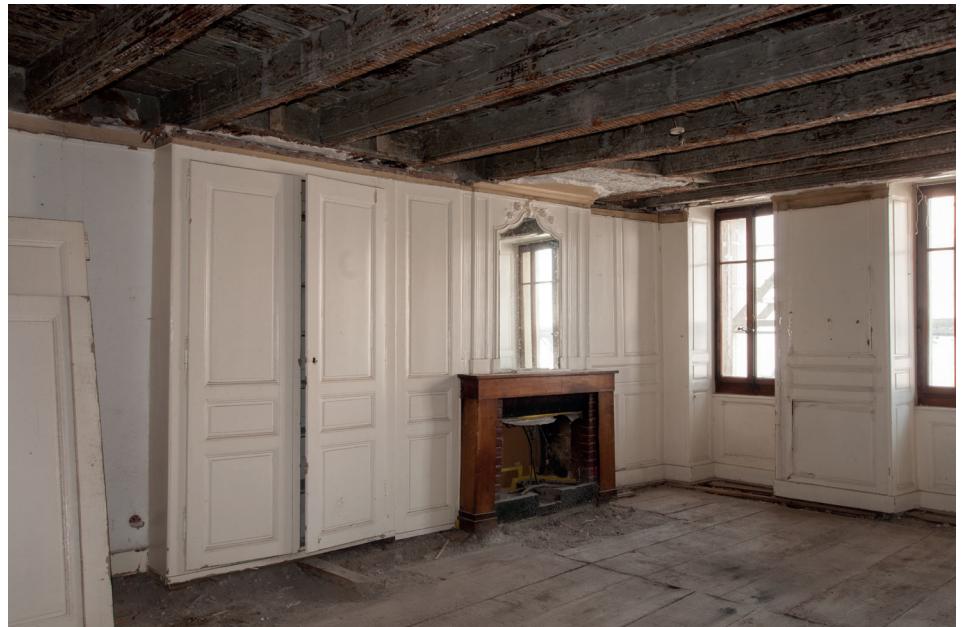
Fig.20 Bât.A: 2<sup>e</sup> étage

Solivage: 1497-98<sup>10</sup>  
- poutres moulurées > dim. 13x23 cm  
- traces de décors dans les entrevois  
- espace non décrépi

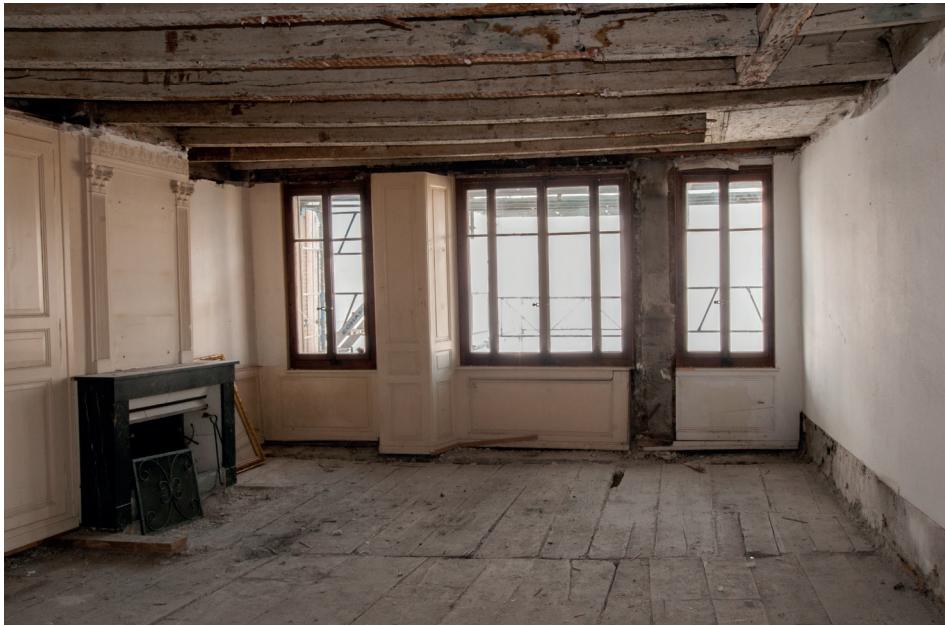
Fig.21 Bât. A: 3<sup>e</sup> étage

Solivage: 1669-1670<sup>11</sup>  
- poutres simples  
- 2 trémies de cheminées contre chaque mitoyen  
- 1 trémie d'escalier contre le mur M4 donnant accès aux combles de cette époque  
- espace non décrépi

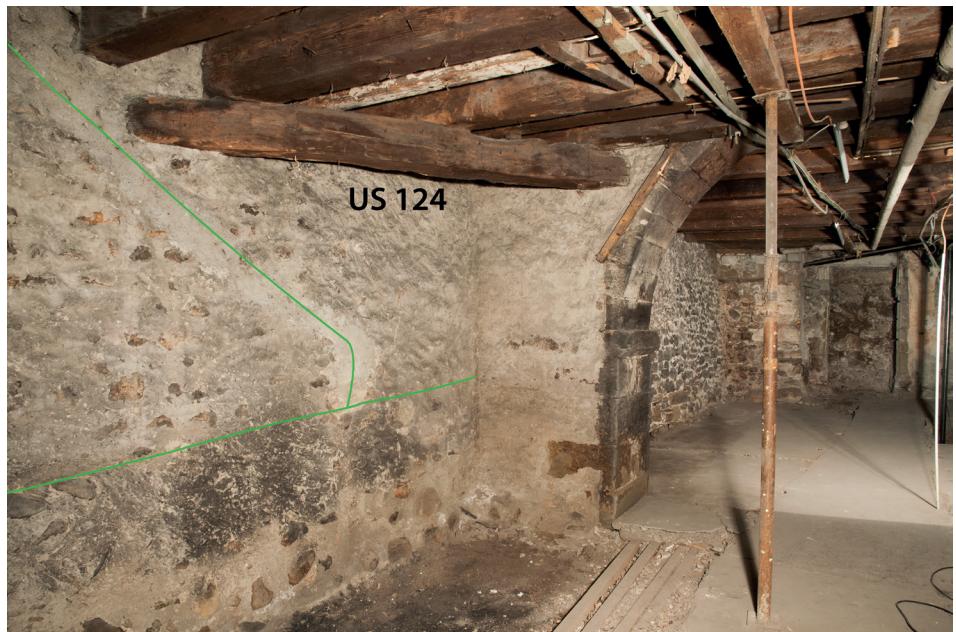
Fig.23 Mur M 6/US124

Il est d'origine: ce sont des poutres simples de grosse section, contemporaines avec les poutres de la cave nord. L'une d'elles US124<sup>13</sup> a été remployée comme poutre de soutien pour une partie du solivage (Fig.23 et 24), probablement durant le chantier 1588/89.

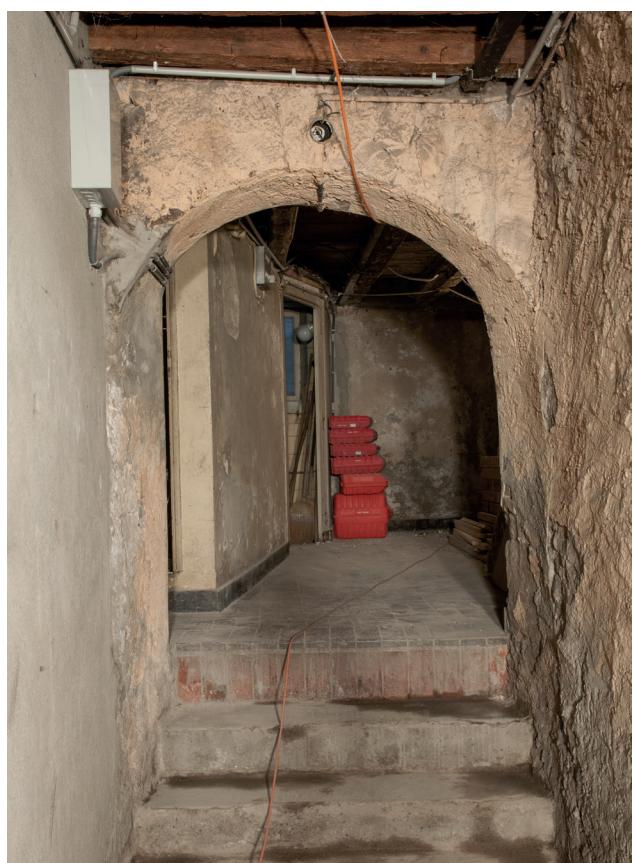
Arc en plein cintre légèrement déformé, appareillé probablement en blocs de molasse, non décrépis (Fig.25).
