**Gv 157-02**

## **RAPPORT D'INTERVENTION**

**Bastion de Saint-Léger  
Rue de la Croix-Rouge**

**Sondages**

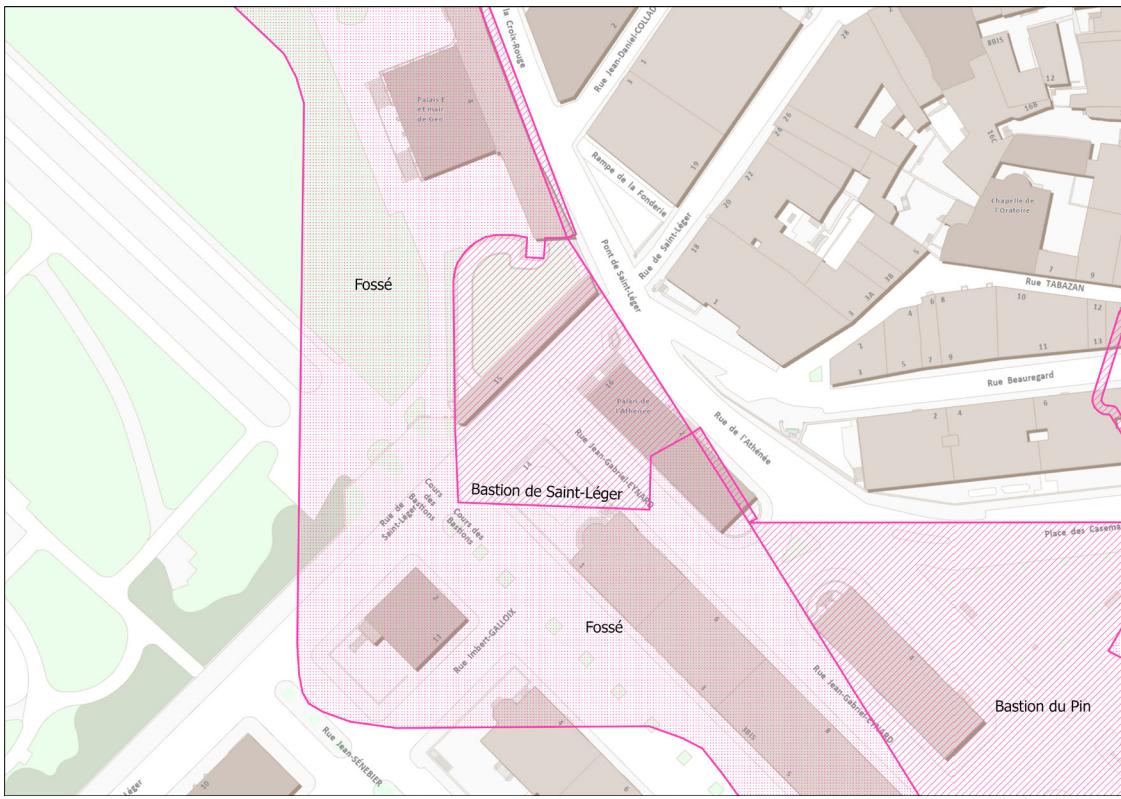
Figure 3. Le bastion de Saint-Léger en 1568.

petit flanc brisé au sud-est. Son flanc ouest est plus long que son flanc sud (fig. 3).

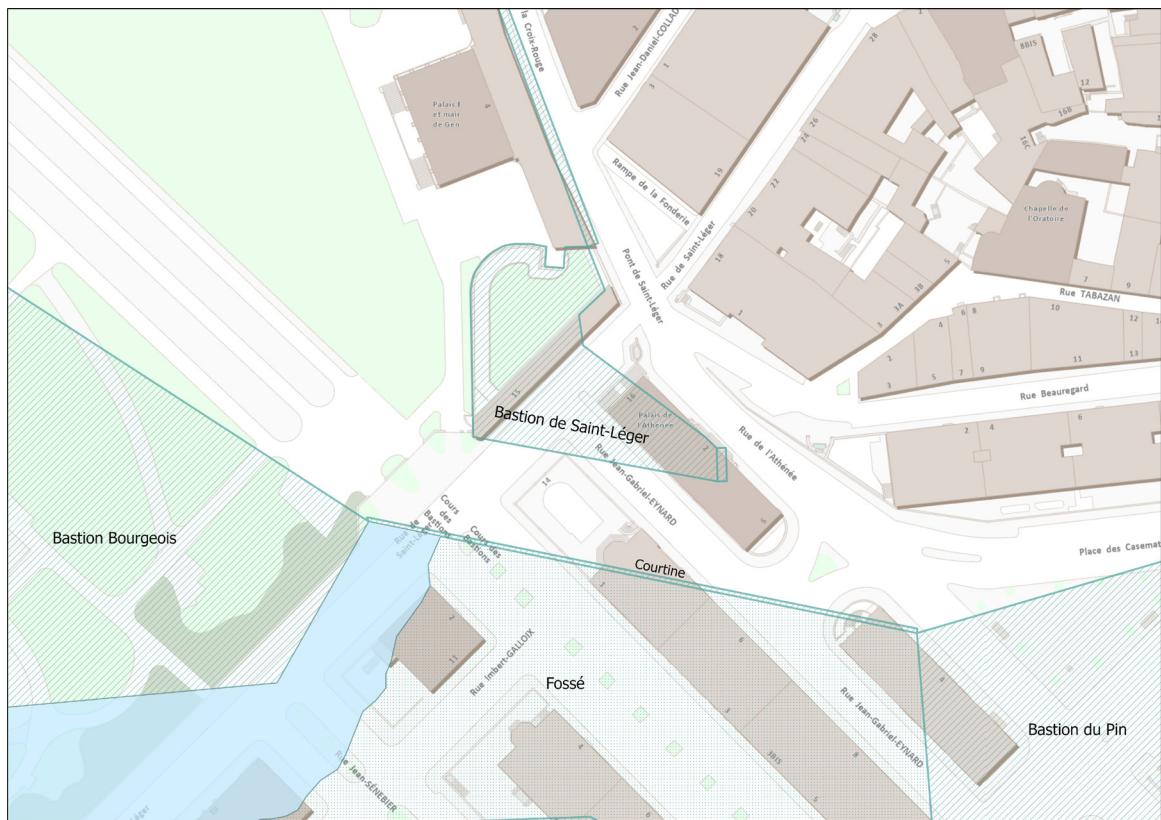
Figure 5. Le bastion de Saint-Léger en 1728.

Entre 1721 et 1728, le bastion de Saint-Léger est converti en cavalier et sa partie sud est supprimée (fig. 4-5).

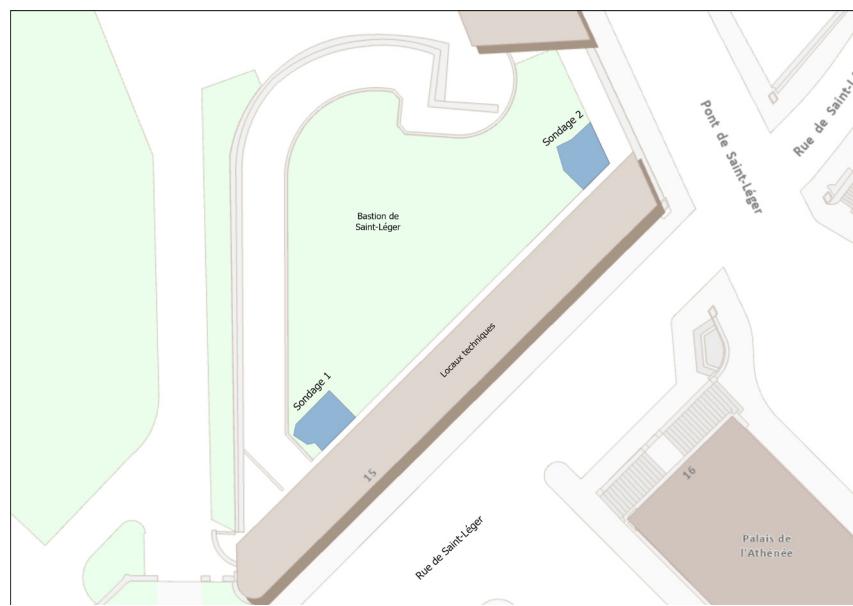
Le contexte stratigraphique général de ces deux sondages (**fig. 7**) est celui du volume intérieur d'un ouvrage fortifié de type bastion. Le remplissage de ce volume est constitué d'une ou de

Figure 7. Emprise des deux sondages sur le bastion de Saint-Léger.

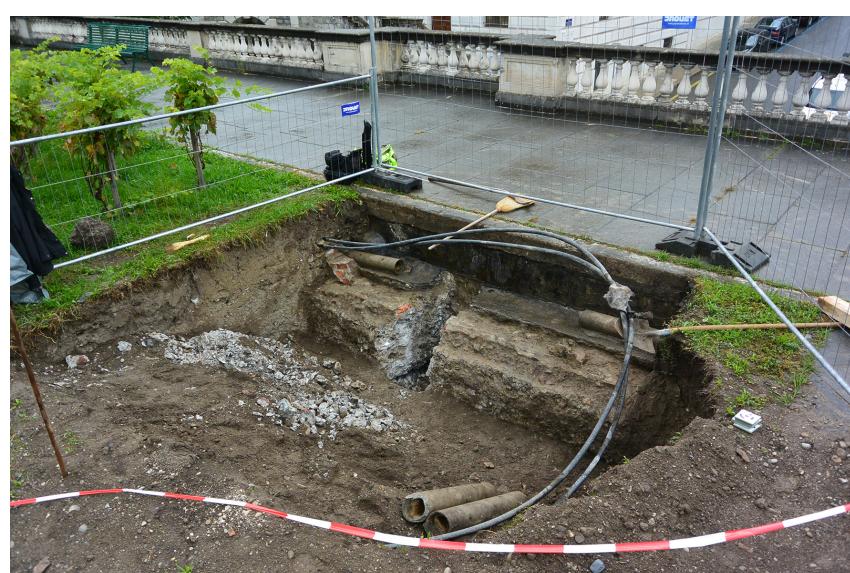
Figure 8. Vue du sondage 1 en direction de l'est.

Le sondage 1 (**fig. 8**) se situe près de l'extrémité sud-ouest du bastion de Saint-Léger. Ses dimensions sont d'environ 3,50 à 4,20 m de longueur par 2,70 m de largeur. Bien que la profondeur atteinte dans ce sondage pour les besoins de l'analyse technique ait été d'environ 4,50 m, l'excavation a été remblayée dès que possible jusqu'au niveau bas de la structure considérée comme archéologique, pour des raisons de sécurité et pour les besoins de l'analyse archéologique.

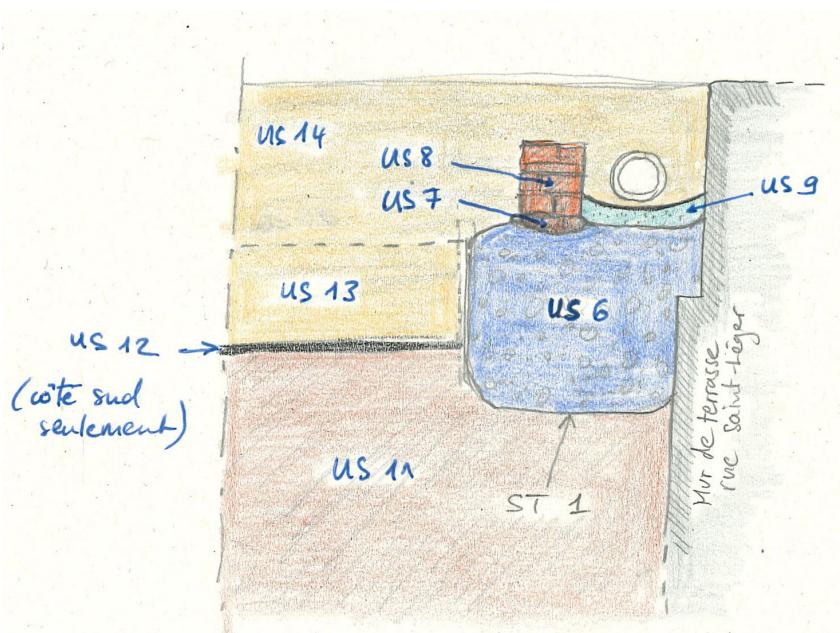
Le remblai de comblement du bastion (US 11) était constitué principalement de terre sableuse avec des fragments de matériaux de construction assez épars. À sa surface, une couche charbonneuse de 4-5 cm d'épaisseur (US 12), repérée dans la coupe sud-ouest du sondage, marque un niveau d'occupation, probablement une phase de chantier relative à l'aménagement ou au réaménagement du bastion (fig. 11).

Une autre couche de remblai (US 13) recouvre le remblai inférieur US 11, ou le niveau de chantier US 12. Il présente une coloration plus claire et une plus grande concentration en gravier. La structure 1 est implantée dans la couche US 13 et le remblai US 14 recouvre la structure et son terrain

Figure 10. Relevé schématique de la stratigraphie du sondage 1.

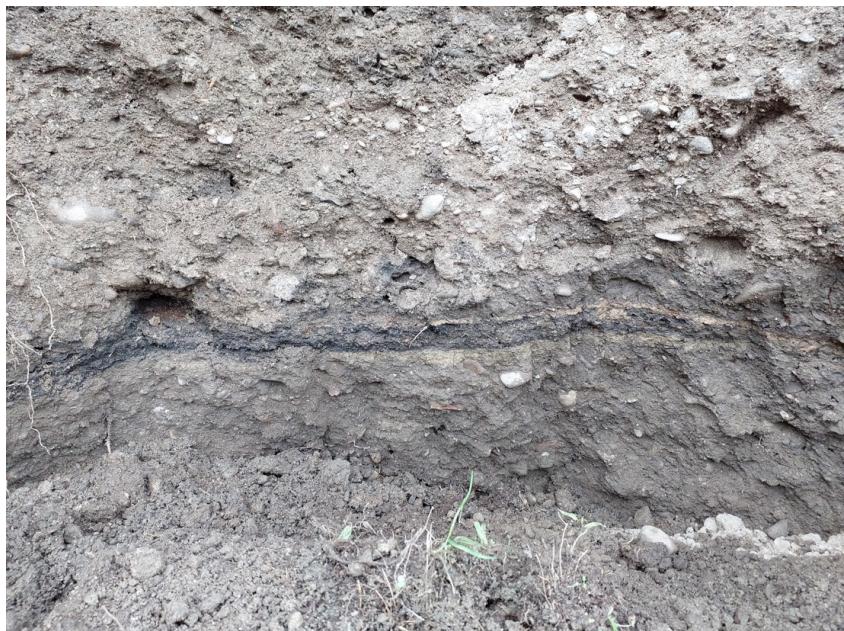
Figure 11. Couche charbonneuse dans le sondage 1, marquant peut-être un niveau de chantier.

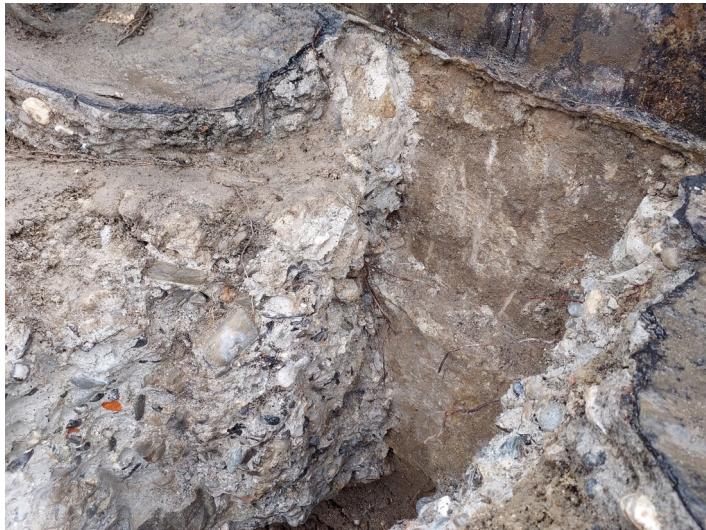
C'est une structure linéaire orientée NE-SO, de type canalisation ou drain et dont la fondation en béton de chaux (US 6), large d'environ 90 cm et haute de 80 cm, paraît surdimensionnée pour la fonction qui semble être la sienne (**fig. 8**). L'US 6 prend appui sur le mur de terrasse qui marque l'arrière des locaux techniques installés le long de la rue Saint-Léger (**fig. 12**).

Figure 12. Le béton de l'US 6 est fixé sur le mur de terrasse.

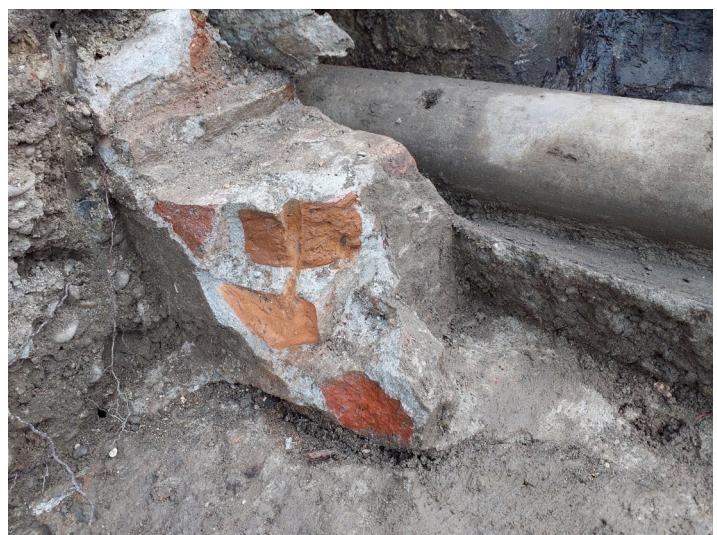
Un muret en brique (US 8, **fig. 13**) reposant sur une base légèrement plus large, elle aussi en brique (US 7) est installé sur l'US 6, selon un axe parallèle mais légèrement décalé vers le nord-ouest (**fig. 14**). D'une hauteur de 30 cm, pour environ 22 cm de largeur, le muret US 8 participe, avec le mur de terrasse mentionné ci-dessus, de la délimitation d'un conduit large d'environ 40 cm, dont le fond (US 9) est aménagé au moyen d'une chape de mortier à profil concave, tapissée d'une fine couche de goudron pour son étanchéité.

Figure 13. Muret en brique US 8, construit sur la fondation US 6.

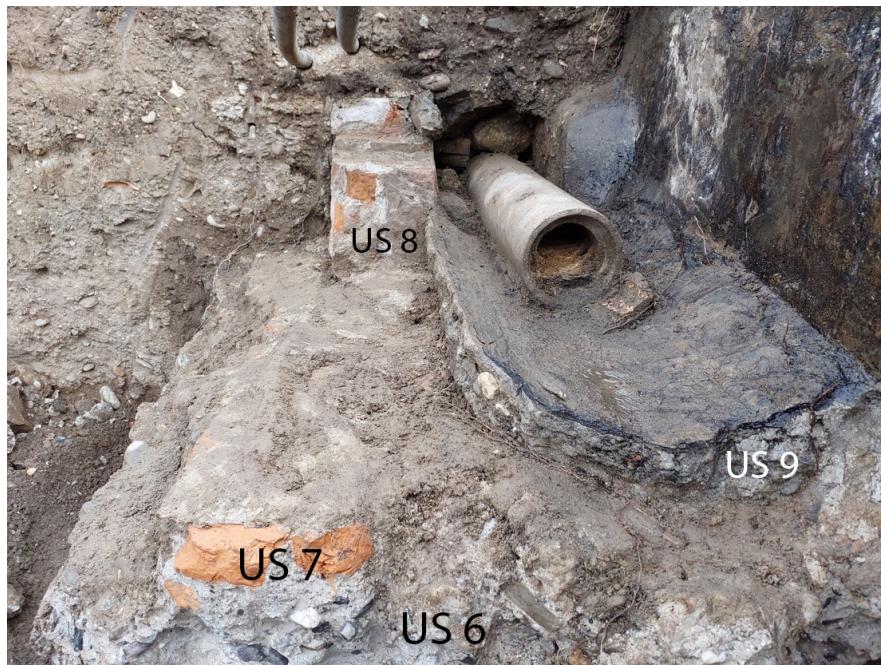
accumulation de sédiment terieux a précédé la pose d'un tuyau en béton (**fig. 14**) d'un diamètre extérieur de 16 cm et dont la surface supérieure, percée de trous à intervalles plus ou moins réguliers, démontre qu'il s'agit d'un tuyau de drainage.

Figure 14. Détail de la structure ST 1.

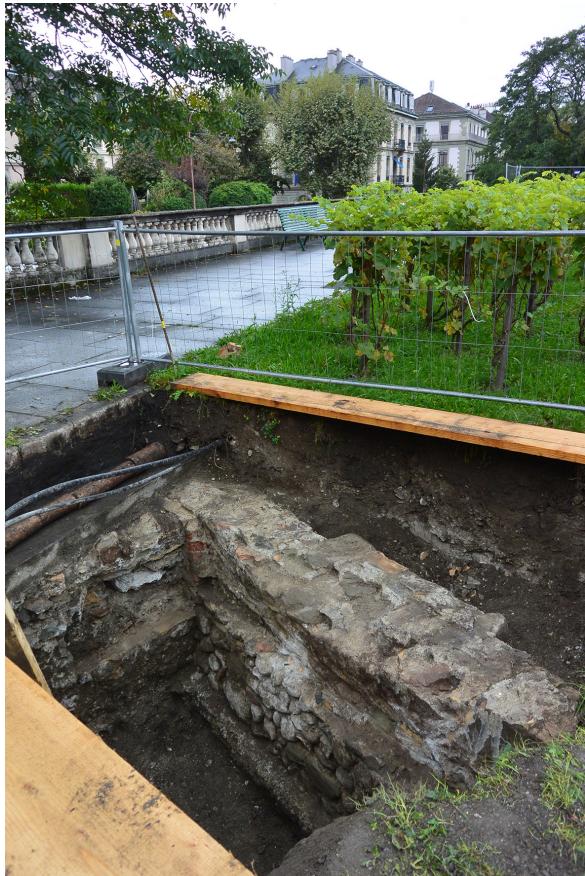
Situé au nord-est du bastion, à proximité du pont de Saint-Léger, le sondage 2 présente la forme d'un parallélépipède irrégulier, de 3,40 à 3,70 m de longueur par 2,80 à 3,40 m de largeur (**fig. 15**). Bien qu'il ait été creusé à environ 4 m de profondeur, le sondage 2 a été rapidement remblayé jusqu'au niveau de la semelle des murs archéologiques, pour les mêmes raisons que dans le sondage 1.

Figure 15. Vue du sondage 2 en direction du sud.

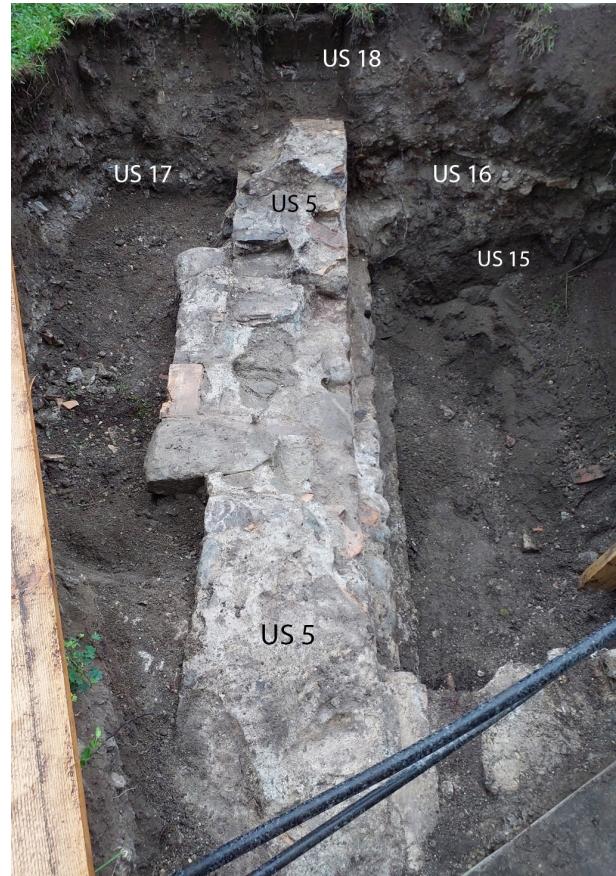
Les remblais de comblement du bastion à cet emplacement (US 15) étaient constitués, comme dans le sondage 1 (US 11) principalement de terre sableuse mêlée à des fragments de matériaux de construction divers et à des fragments de poterie d'époque moderne à contemporaine. Nous n'avons pas mené d'observations détaillées de ces remblais dans lesquels ont été fondés les deux murs apparus dans ce sondage : ST 2 et ST 10.

Dans la coupe stratigraphique nord-ouest, nous avons constaté la présence d'une couche de démolition (US 16) de 10 à 30 cm d'épaisseur environ, recouvrant les remblais US 15 et prenant naissance contre le mur ST 2, de part et d'autre. Cette couche correspond vraisemblablement à la démolition du mur.

Figure 16. Vue du sondage 2 en direction du nord.

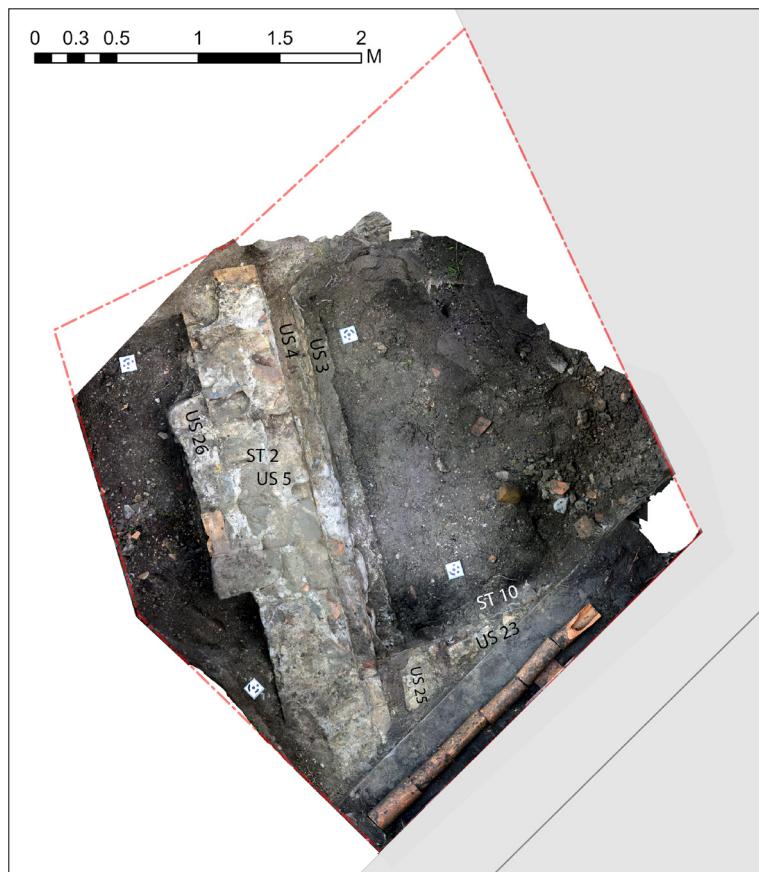
Le mur ST 2 présente une orientation NNO-SSE (**fig. 18**). Sa fondation (US 4), maçonnée en galets de rivière, blocs récupérés et éléments de terre cuite (briques, fragments de tuiles), s'élève à environ

Figure 18. Orthophotographie des vestiges du sondage 2.

Les structures 2 et 10 sont partiellement recouvertes par une fondation en ciment d'environ 40 cm de largeur et 13 cm de hauteur, qui court le long du mur de terrasse et sur laquelle est installée un conduit (drain ?) fait de tubes de terre cuite accolés (fig. 18, 24).

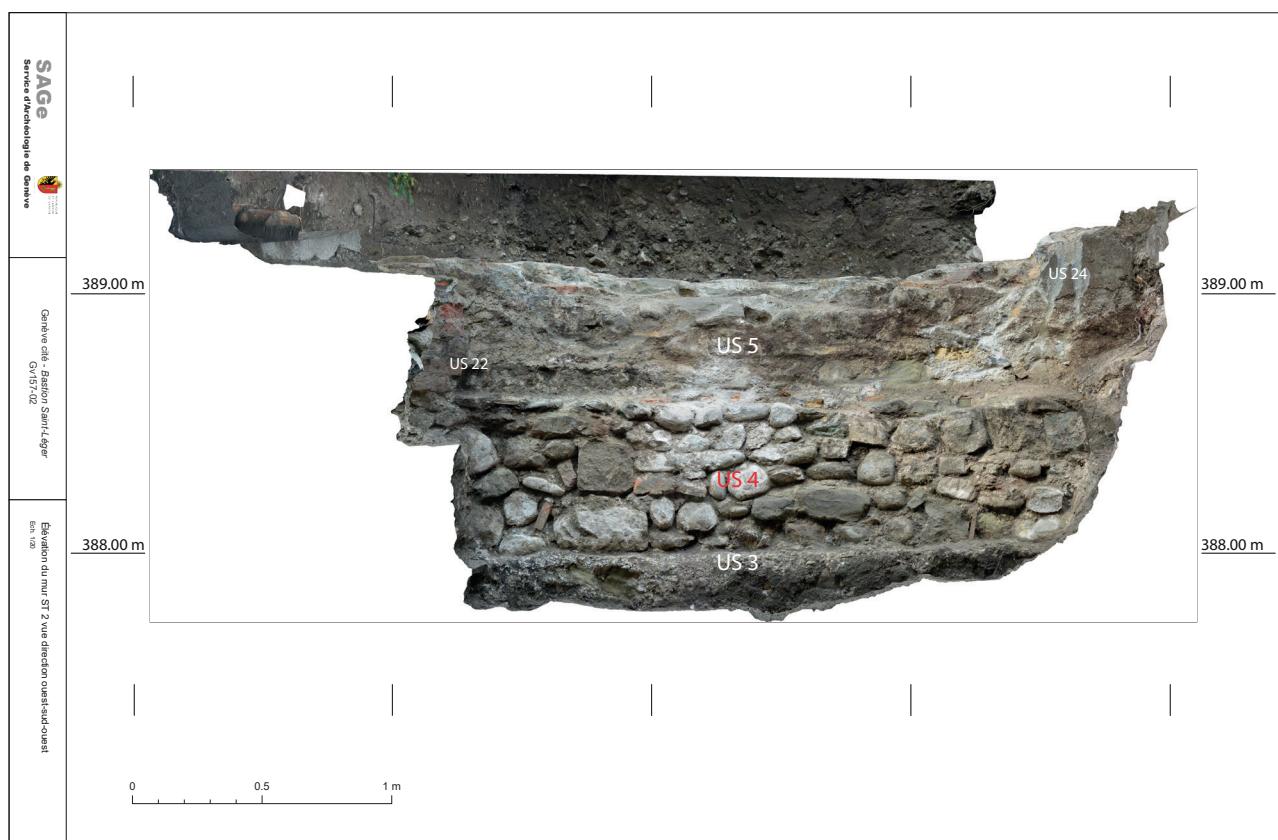
60 cm (**fig. 19**). Elle repose sur un radier (US 3) en béton de chaux contenant aussi quelques fragments de blocs de pierre. Ce radier est haut de 25 à 30 cm et déborde d'environ 12 cm par rapport à la fondation US 4.

D'une hauteur conservée de 44 à 60 cm, pour 50 cm de largeur, l'élévation (US 5) prend appui sur la fondation US 4 en ménageant un ressaut de 12 à 15 cm. Elle est composée d'un mélange de blocs de molasse, de galets de rivière et de briques, le tout agencé avec soin et lié à l'aide d'un mortier à la chaux blanchâtre.

Figure 19. Élévation orthophotographique du mur ST 2 (sondage 2).

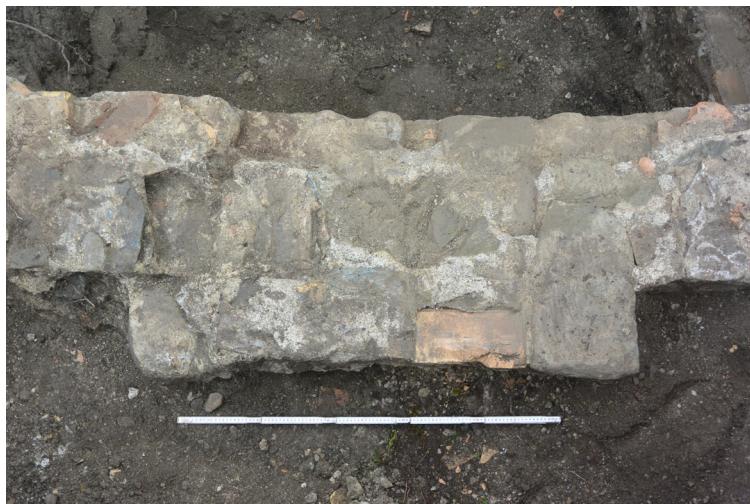
La base d'un seuil de porte (US 26) est accolée – partiellement chaînée – contre la face ouest de l'élévation (**fig. 20**). L'appareil est identique à celui de l'élévation mais ne présente qu'une assise de pierres.

Figure 20. Seuil US 26 dans le mur ST 2.

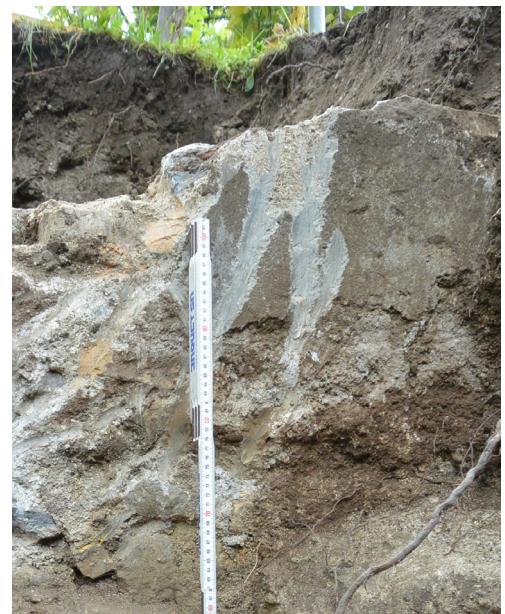
Un enduit gris à la surface lisse et régulière (US 24) subsiste contre la face orientale de l'élévation US 5, à l'extrémité nord du tronçon de mur dégagé (**fig. 21**).

Figure 21. Enduit US 24 sur l'élévation du mur ST 2.

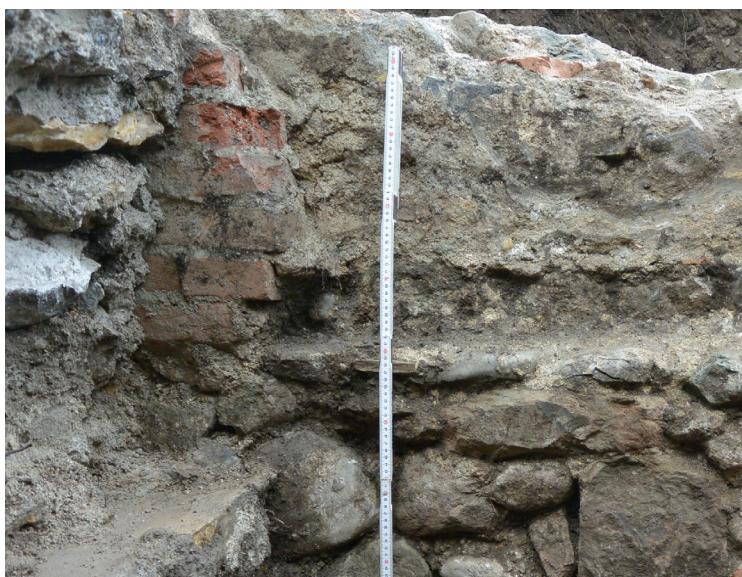
Vers l'extrémité sud du mur, on observe un doublage en brique de l'élévation (US 22) reposant sur le ressaut de fondation et fait de sept assises en panneresses, d'une brique d'épaisseur, posées en piles légèrement irrégulières (**fig. 22**). D'après l'aspect de surface

de l'élévation US 5, dans la continuité de cet appareil de briques, il est possible que celui-ci se soit à l'origine prolongé en direction du nord.

Figure 22. Doublage en brique (US22) de l'élévation du mur ST 2.

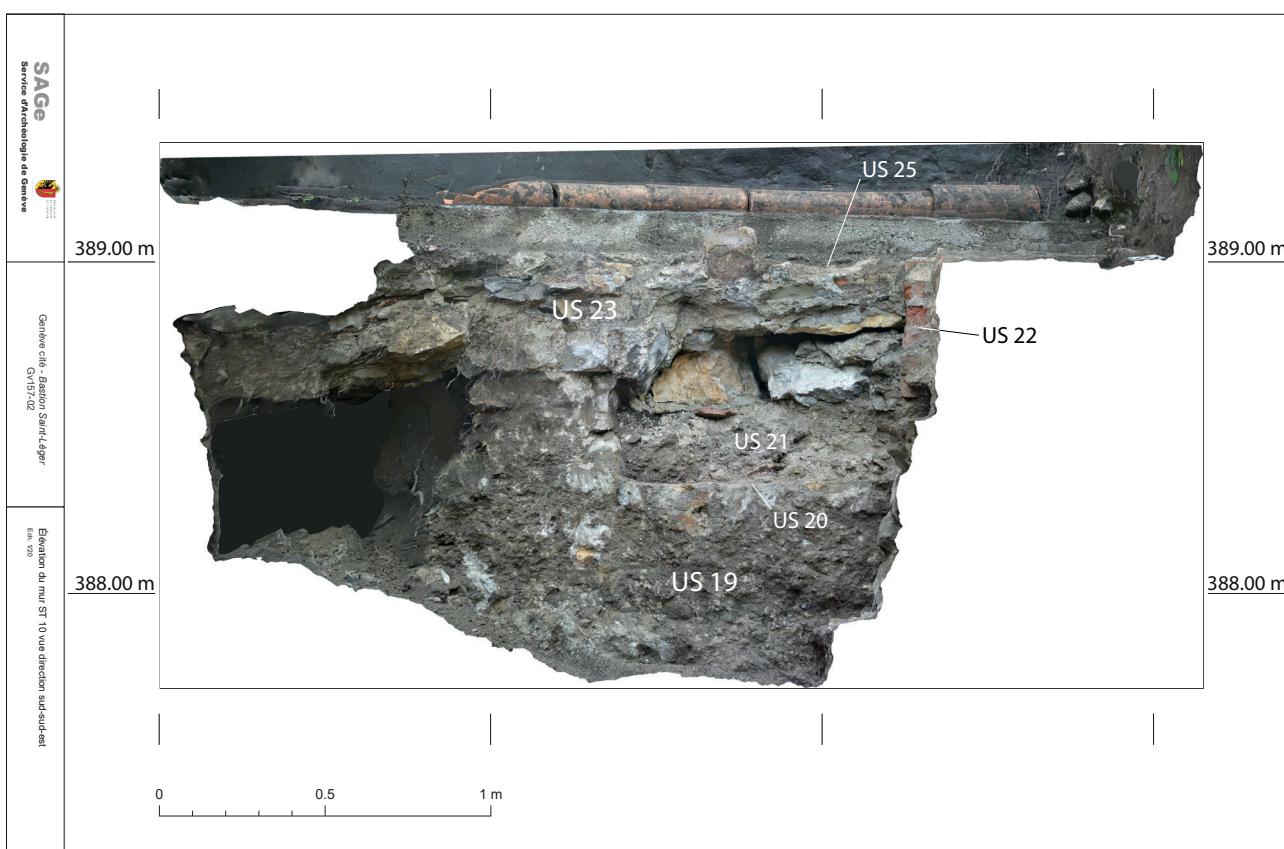
Ce mur approximativement perpendiculaire au mur ST 2, est orienté NNE-SSO (fig. 18). Il présente deux parties bien distinctes (fig. 23-24) : la première est représentée par une maçonnerie (US 19) dont l'appareil comprend des galets de rivière, des briques et peut-être des fragments de récupération. Il est difficile de bien distinguer sa composition car sa surface est couverte de mortier, à la manière des maçonneries montées dans une tranchée, en pleine terre.

à trois assises de pierres assez plates, en grande partie de la Meillerie (**fig. 24**). Elle se prolonge vers le NNE, au-delà de la maçonnerie US 19 interrompue, et devait reposer ici directement sur le remblai. On note la présence, sur la maçonnerie US 23 à l'aplomb de l'ancienne ouverture US 20, d'un dispositif (US 25) fait de deux poutres en bois parallèles – posées perpendiculairement au mur et dont les emplacements sont encore visibles sous forme de négatifs et de fibres ligneuses – et d'un vide entre elles (**fig. 26**). Ce dispositif, dont la fonction est inconnue, fait penser à un système de renfort de la maçonnerie, comme on en trouve fréquemment dans les constructions plus anciennes. Cette identification reste néanmoins très hypothétique.

Figure 24. Élévation orthophotographique du mur ST 10 (sondage 2).

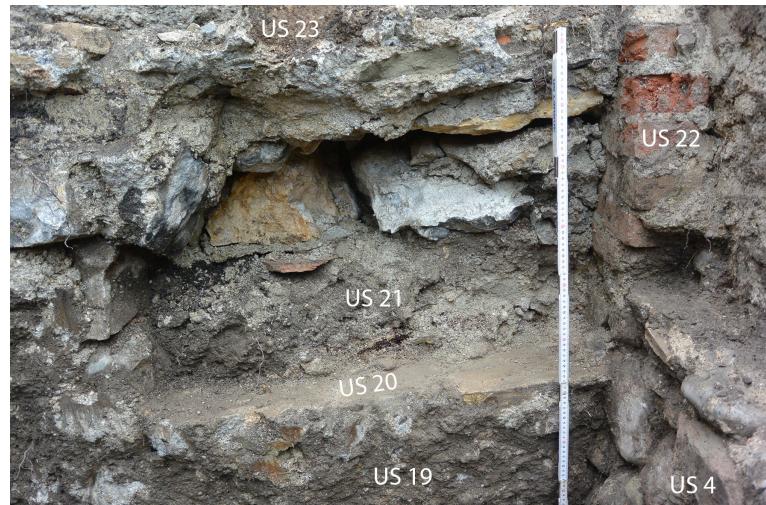
La maçonnerie US 19 prend appui contre le mur ST 2 (US 3 et US 4). Sa hauteur conservée est de 90 à 100 cm et il se prolonge en direction du NNE, sur environ 1,40 m depuis le mur ST 2. Une ouverture (US 20) de 80 cm de large et de 30 cm de hauteur conservée a été ménagée dans sa partie supérieure, contre le mur ST 2 (US 4). Sa surface est soigneusement finie avec des briques plates à pâte beige clair (fig. 25). La fonction de cette ouverture reste indéterminée.

Figure 25. Ouverture US 20 dans le mur ST 10.

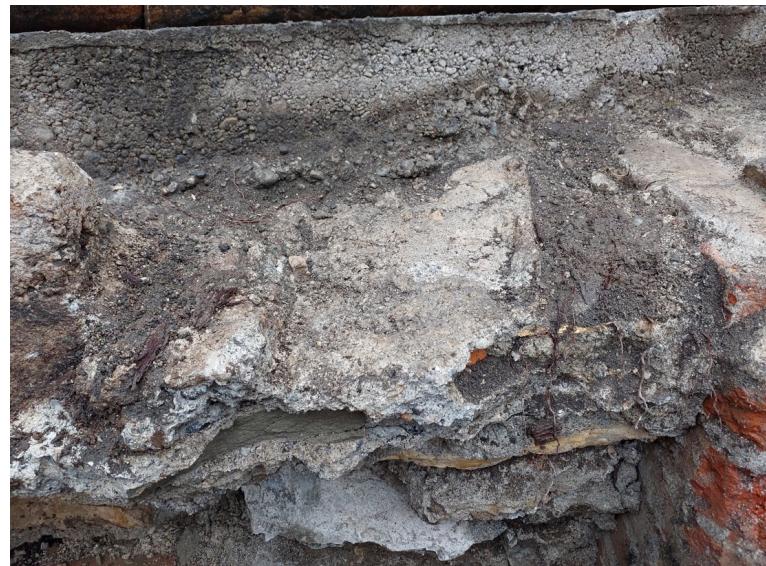
Figure 26. Dispositif US 25 comprenant deux poutres en bois et une sorte de conduit central.

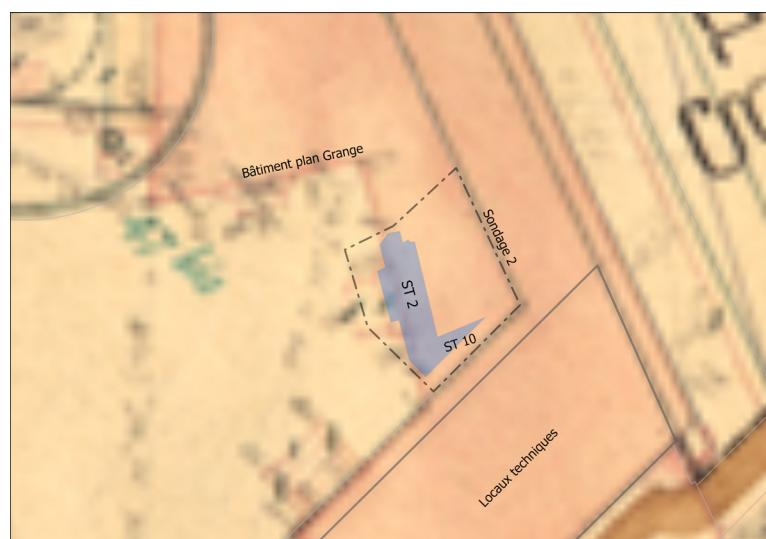
Le mur ST 2 correspond à un bâtiment construit sur la terrasse du bastion réduit par son démantèlement partiel en 1858. Ce bâtiment est reporté sur le plan Grange de 1896 (**fig. 27**) et on peut constater la correspondance parfaite entre le mur de façade de cet édifice et le mur ST 2. D'autre part on observe également que la fondation de seuil US 26 découverte contre le mur ST 2 coïncide avec une porte, un petit escalier ou un porche, visible sur le plan Grange.

Figure 27. Structures du sondage 2 et plan Grange (1896).

Pour en revenir au mur ST 2, la qualité de sa construction est remarquable et de plus, son identification à un objet qui apparaît sur certains documents anciens en font un témoin de la période d'extension de la ville sur et au-delà de l'ancien système de fortifications, à partir du milieu et dans la seconde moitié du XIX<sup>e</sup> siècle. À ce titre, la conservation de ce mur et du mur ST 10 qui lui est associé est souhaitable.

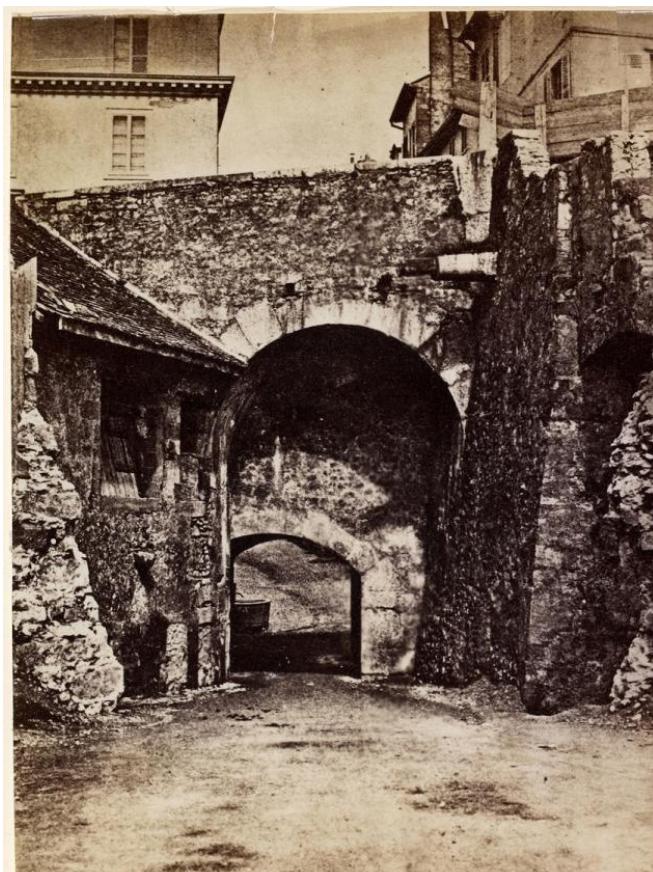
Figure 28. Photographie de la poterne de Saint-Léger, par d'Albert-Durade, 1<sup>er</sup> avril 1861.

Une photographie signée d'Alexandre-Louis-François d'Albert-Durade, du 1<sup>er</sup> avril 1861, montre la poterne de Saint-Léger (fig. 28), à laquelle on accédait, à l'origine, en traversant le bastion, après avoir emprunté la porte située au nord-ouest, derrière l'orillon, ou l'une des galeries aménagées dans le flanc sud du bastion. Cette photographie montre aussi la présence d'un bâtiment construit à gauche de la poterne, contre la courtine, et d'un gros mur partiellement démolis, devant le bâtiment. Ce mur faisait probablement partie du passage reliant la porte nord-ouest à la poterne. Les éléments visibles sur cette photographie ont été démolis afin de faire place aux locaux techniques. Une autre prise de vue du même photographe, mais légèrement différente, existe également (fig. 29).

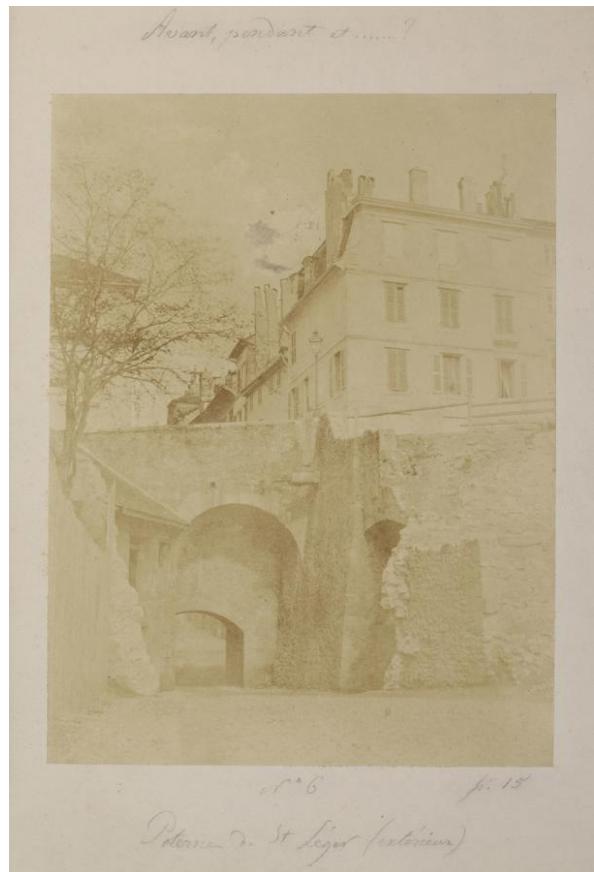
Figure 29. Photographie de la poterne de Saint-Léger, par d'Albert-Durade, 1861.

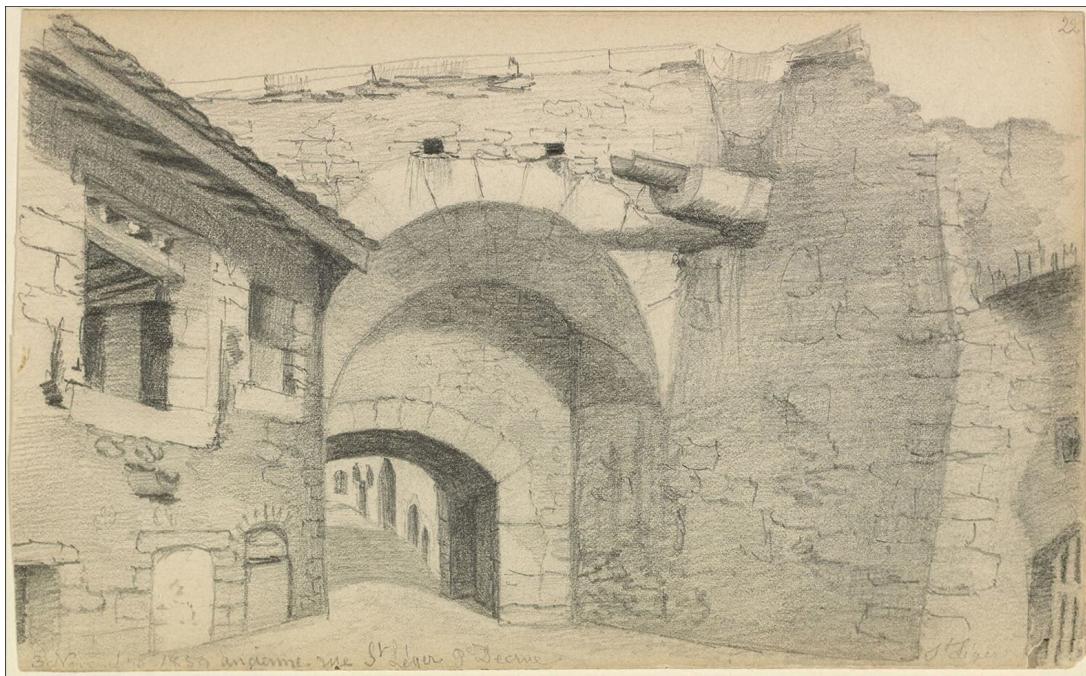
Figure 31. La poterne de Saint-Léger et ses abords immédiats. Dessin de Paul-Henri Decrue, 3 novembre 1859.

comme sur les clichés de d'Albert-Durade. Un dessin de Paul-Henri Decrue, du 3 novembre 1859, offre une vue rapprochée de la poterne et de ce qui se trouvait immédiatement sur ses deux côtés, notamment le bâtiment sur sa gauche (fig. 31).

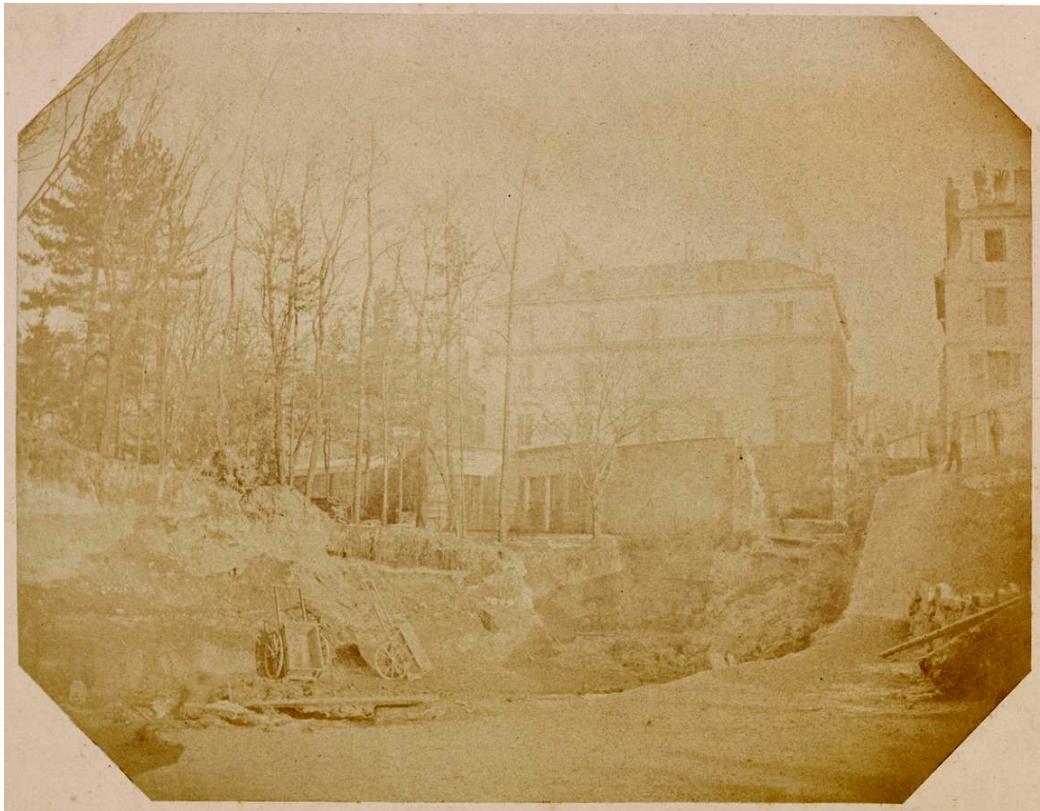
Figure 32. Le réaménagement de la rue de Saint-Léger, photographie de d'Albert-Durade vers 1862-1863.

Une autre photo du même d'Albert-Durade, datée de 1862-63 (fig. 32), semble avoir été prise depuis l'actuel angle Rue Saint-Léger – Cours des Bastions et montre la saignée à l'intérieur du bastion, où le remblai est libre de tout étayage. Le bâtiment du plan Grange est déjà à moitié construit : l'aile nord et le corps central avec son portique à colonnes. La façade du corps central se prolonge vers le sud en un mur aveugle. Une configuration qui ne correspond pas à celle du plan Grange, avec son aile sud dont témoignent d'autres photographies plus tardives. Ce bâtiment, auquel nous associons les murs ST 2 et ST 10 était donc construit en grande partie avant l'édification du mur de terrasse et des locaux techniques. Ce n'est qu'après que ces derniers eussent été achevés que la partie sud du bâtiment a été complétée ou reprise pour en faire une aile à proprement parler, avec une façade présentant une large baie à arc en plein cintre, flanquée de deux ouvertures plus étroites, dont elle était séparée par deux colonnes (fig. 33-34). On voit encore cet édifice sur la photo aérienne de 1932, mais plus sur celle de 1946.
