Py 04-01

RAPPORT D'INTERVENTION

Chemin du Rivage 12

Suivi de chantier

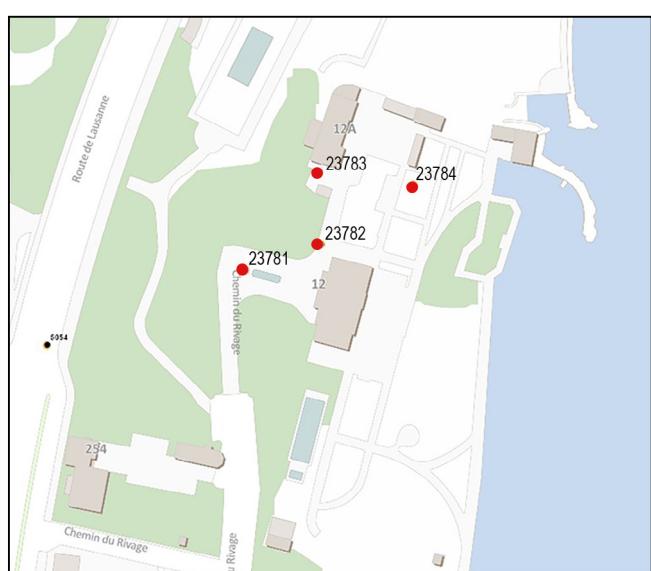
Fig. 2. Emplacement des sondages géologiques effectués sur la parcelle du chemin du Rivage 12.
Données SITG .

Le rapport n° 23781 montre quelques briques mises au jour dans les couches sous l'enrobé bitumineux entre 0 et -1.55 m, puis de la molasse rouge dès 1.55 m.

Le rapport n° 23782 indique la présence d'alluvions lacustres entre 12cm et 1.50m de profondeur.

Le rapport n° 23783 comme le précédent indique des laluvions lacustres entre 12 cm et 80cm de profondeur, puis de la molasse rouge dès 80cm jusqu'à une profondeur de 2.70 m.

Le rapport n° 23784 révèle la présence de molasse rouge dès 55 cm de profondeur sous une terre végétale brune gravillonneuse.

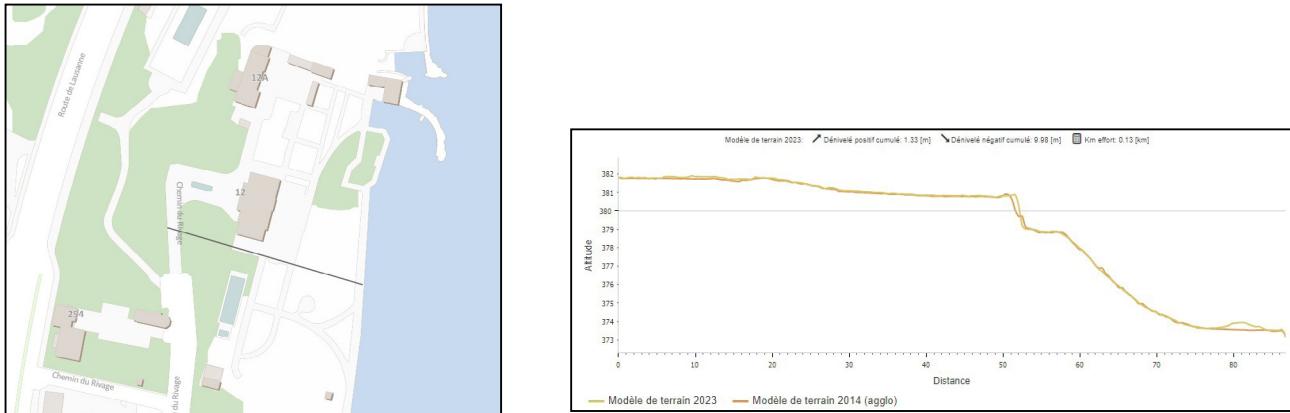
La coupe de terrain (**fig. 3**) qui traverse la parcelle d'ouest en est indique une pente assez escarpée entre la maison et le bord du lac, ce qui exclu la possibilité d'y mettre au jour une route. Le bord du lac n'est pas plus compatible avec un tel aménagement. Les investigations se sont alors concentrées sur la partie la plus horizontale de la parcelle le long du chemin du Rivage et en prolongement de ce dernier puisqu'il s'arrête au portail de la maison.

Fig. 3. Coupe de terrain E-W. On remarque que la pente est très raide au devant de la maison en direction du lac.
Données SITG.

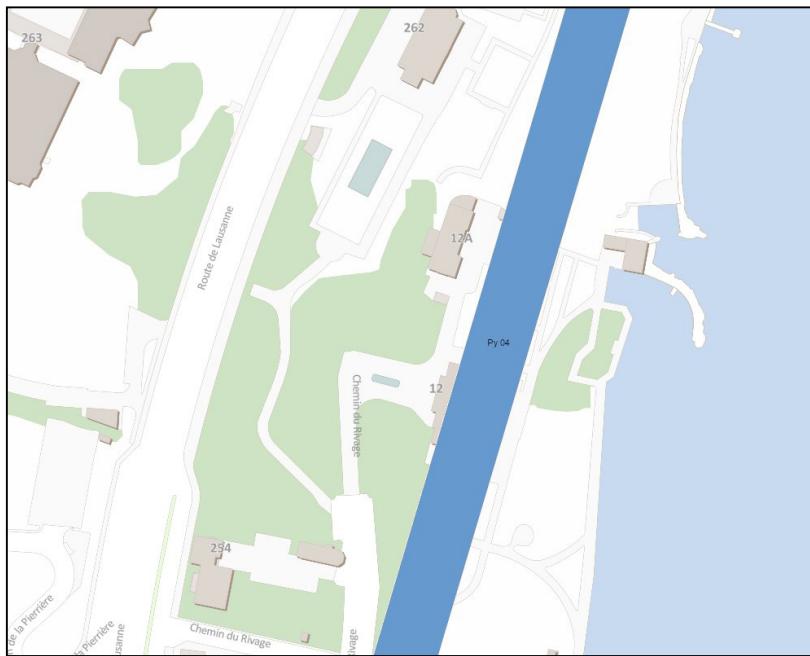
Un tronçon de route romaine observé notamment en 2021 à Versoix, menant de Nyon à Genève, devrait se situer dans un environnement proche du chemin du Rivage et de la route de Lausanne. Ce sont les seuls vestiges signalés par la carte archéologique que nous devrions rencontrer sur cette parcelle (**fig. 6**).

Fig. 6. Extrait de la carte archéologie avec l'emplacement présumé de la route romaine menant de Nyon à Genève. Données SITG et SAGe.

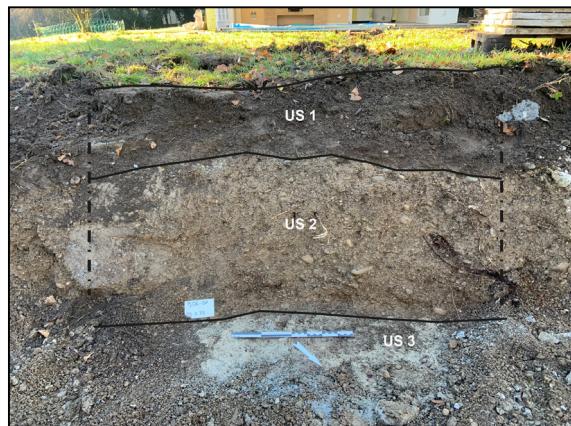
Fig. 8. Stratigraphie 1, vue sud. SAGe.

Description de la stratigraphie 1 (**fig. 8**):

US 1 : terre végétale.

US 2 : terre argileuse brun clair, galets jusqu'à 15 cm de diamètre.

US 3 : argile gris beige pure.

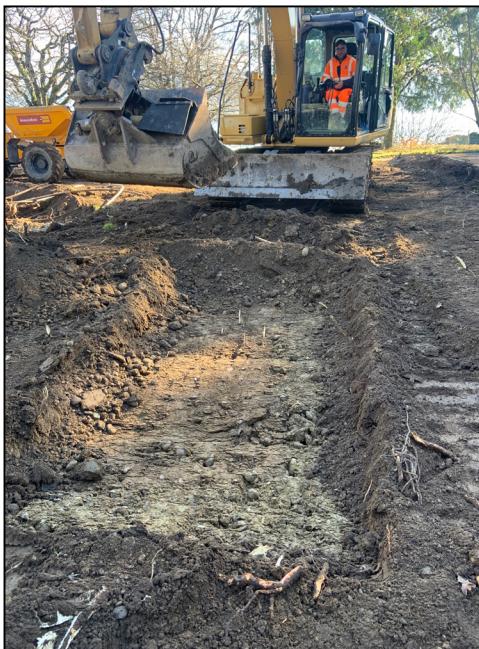
La tranchée a été étendue à l'est vers le lac et à l'ouest vers le chemin du Rivage afin d'observer le terrain sur la plus grande surface possible. En effet, cette partie est la plus horizontale de la parcelle et, potentiellement, la plus propice à l'établissement d'une voie de communication. Cette tranchée n'a pas révélé de couche archéologique, mais seulement une succession de couches naturelles (**fig. 9 et 10**).

Fig. 9. Sondage étendu vers le lac. SAGe.

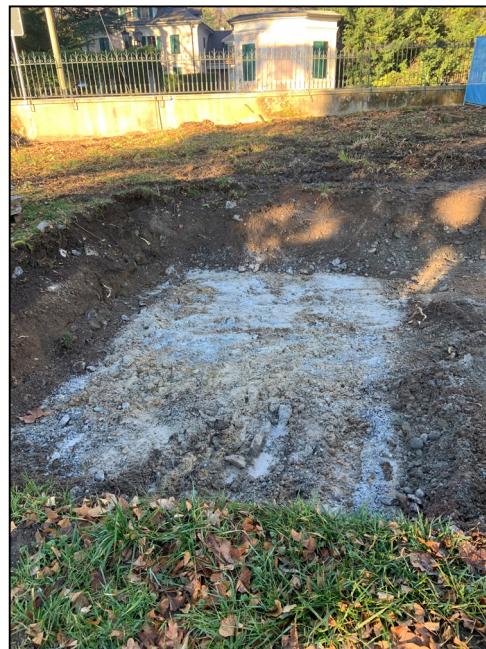
Fig. 10. Sondage étendu vers le chemin du Rivage. SAGe.

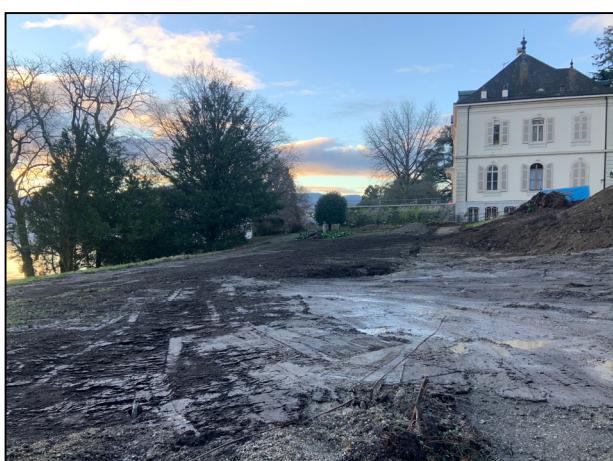
La deuxième intervention s'est déroulée dans la partie nord de la parcelle, entre la maison principale et les dépendances du jardin (**fig. 11**). Des décapages ont eu lieu dans le jardin, à l'emplacement des anciennes serres (**fig. 12**). Une conversation avec les architectes a balayé tout espoir de retrouver des vestiges sur cette partie du terrain, puisqu'une énorme citerne avait été enlevée, révélant une terre passablement polluée et perturbée.

Fig. 12. Vue de l'ancien jardin après la démolition des bacs de plantation. SAGe.

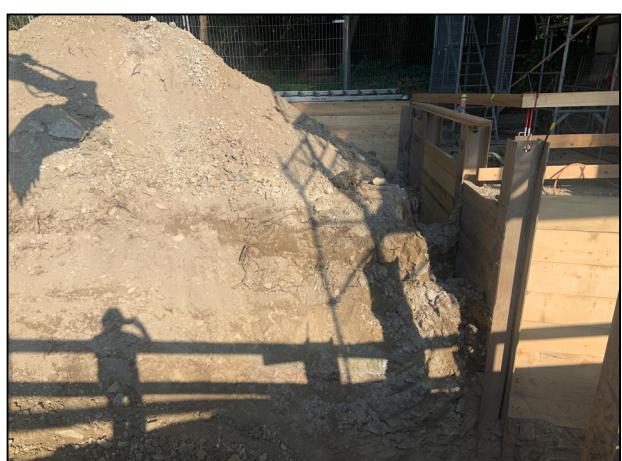
Une tranchée parallèle au lac a été creusée sans la présence d'archéologue et seules quelques observations succinctes ont pu être effectuées sur la stratigraphie visible (**fig. 13**). Nous n'avons pas pu faire de rectification puisque la tranchée était trop profonde pour pouvoir y descendre. Néanmoins, la succession des couches n'a montré que de l'argile naturelle sous la terre végétale.

Fig. 13. La tranchée vers la maison d'amis montre une succession de couches naturelles. SAGe.

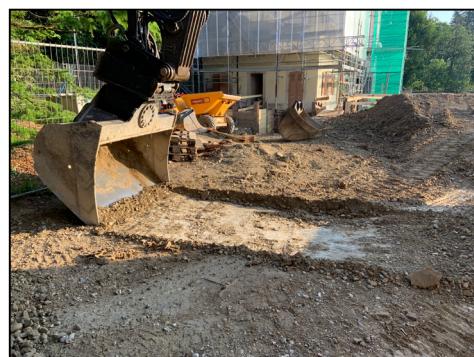
Un petit sondage a pu être creusé sur le chemin d'accès entre la maison principale et la maison d'amis (**fig. 14**). Sous la couche de préparation du bitume déjà enlevé, est apparu l'ancien chemin, probablement contemporain du bâtiment actuel. Il est constitué de matière calcaire concassée et conglomérée dans du mortier (**fig. 15**).

Fig. 15. Début du creusement à gauche et le niveau de marche contemporain de la maison actuelle à droite. SAGe.

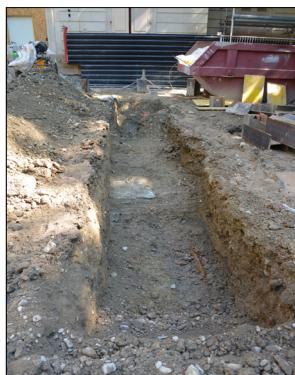
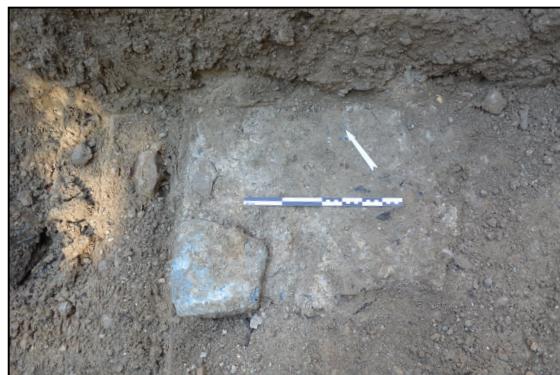
Sous le bitume, on retrouve une terre brun clair légèrement argileuse remplie de déchets de construction divers. Un petit muret est apparu à env. 60 cm sous le niveau de marche (**fig. 17**). Un fragment de tuile moderne ainsi qu'un tesson de céramique à glaçure de facture moderne également ont été mis au jour, ils étaient insérés dans le mortier du mur. Ce dernier devait appartenir à une structure contemporaine de la maison détruite en 1896.

Fig. 17. A g.: vue de la tranchée vers l'ouest avec l'apparition du muret. A dr.: détail du petit mur. SAGe.

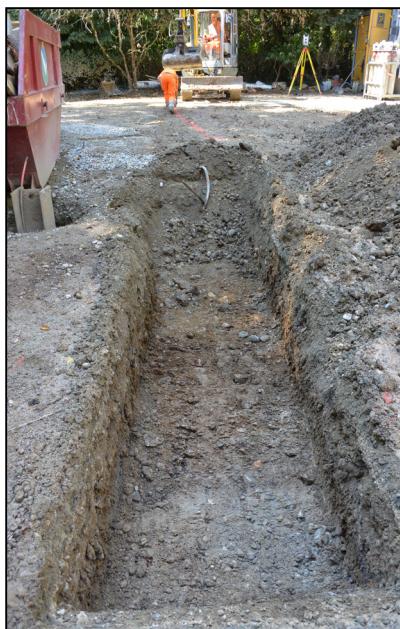
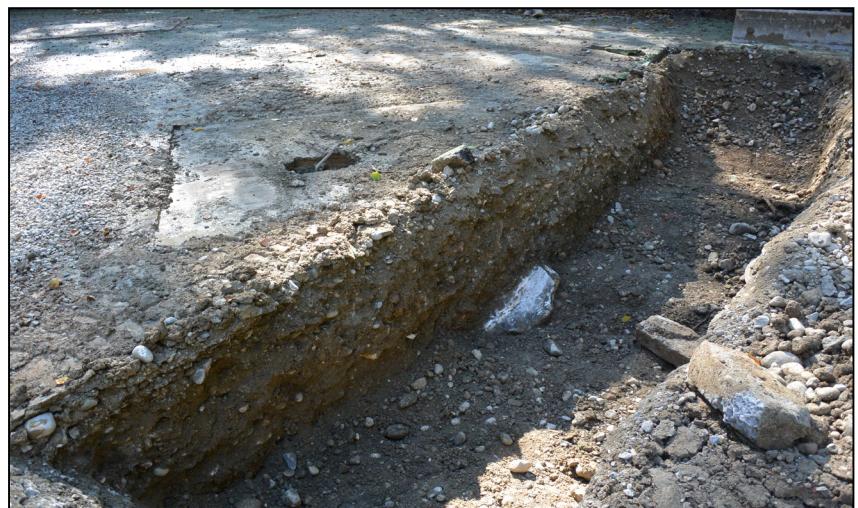
Les deuxièmes et troisièmes tranchées n'ont révélé que du terrain perturbé dans les 20 premiers centimètres, puis sous cette couche, est apparu un terrain naturel fait de terre graveleuse constituée de quelques blocs (**fig. 18**).

Fig. 18. À g. : vue de la deuxième tranchée vers l'ouest. À dr. : troisième tranchée vue sud-ouest. SAGe.

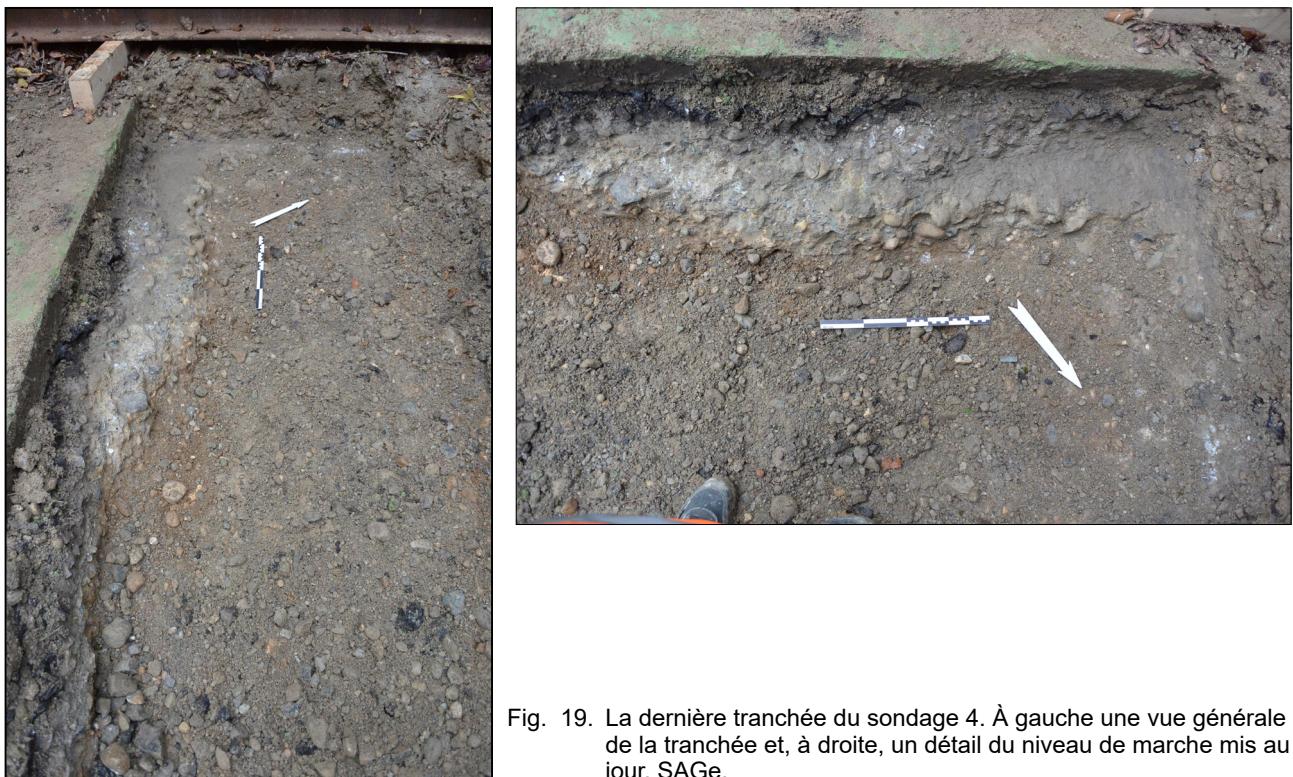
Un dernier sondage a été creusé en limite de parcelle en direction de la route de Lausanne. Directement sous le bitume est apparu un niveau de marche compact, fait de matière calcaire concassée installée sur des graviers et petits galets oscillant entre 3 et 7 cm. Cet aménagement est de même nature que celui mis au jour dans le sondage 3 et très certainement contemporain de la maison actuelle (**fig. 19**).

Fig. 19. La dernière tranchée du sondage 4. À gauche une vue générale de la tranchée et, à droite, un détail du niveau de marche mis au jour. SAGe.
