Va 06-02

RAPPORT D'INTERVENTION

Vandœuvres, Route de Pressy 33bis

Sondages

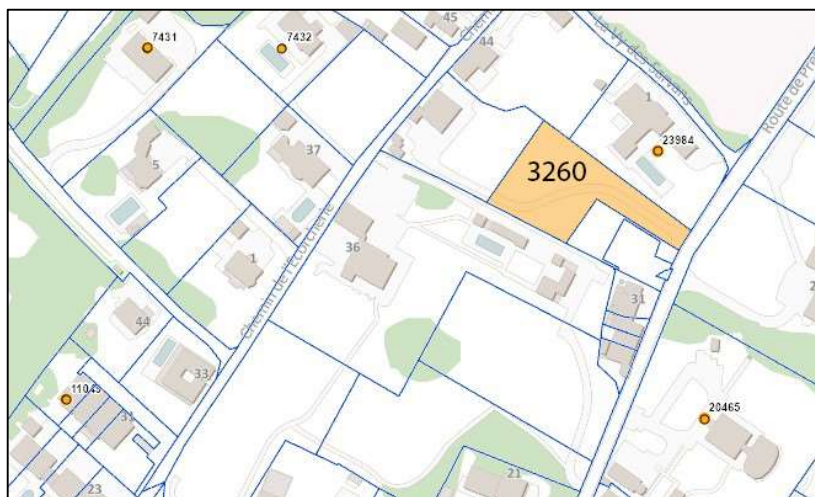
Occupant une surface de 4,41 km², la commune de Vandœuvres se compose, entre autre, des lieudits de Chougny, Crête, Miolan et Pressy, ce dernier incluant précisément l'emplacement de notre chantier¹. Les sondages géologiques réalisés dans les environs indiquent, pour leur part, l'apparition de la moraine naturelle à des niveaux variables (**fig. 3**) : 480,80 m pour le sondage **7431**, 481,60 m pour le sondage **7432**, 482,40 m pour le sondage **11049**, 468,00 m pour le sondage **23984** et, enfin 472,00 m pour le sondage **20465**. L'altitude d'apparition de la moraine est nettement plus profonde à l'est et au sud-est de notre parcelle qu'au nord ou à l'ouest de celle-ci.

Fig. 3. Localisation des sondages géologiques autour de la parcelle 3260.

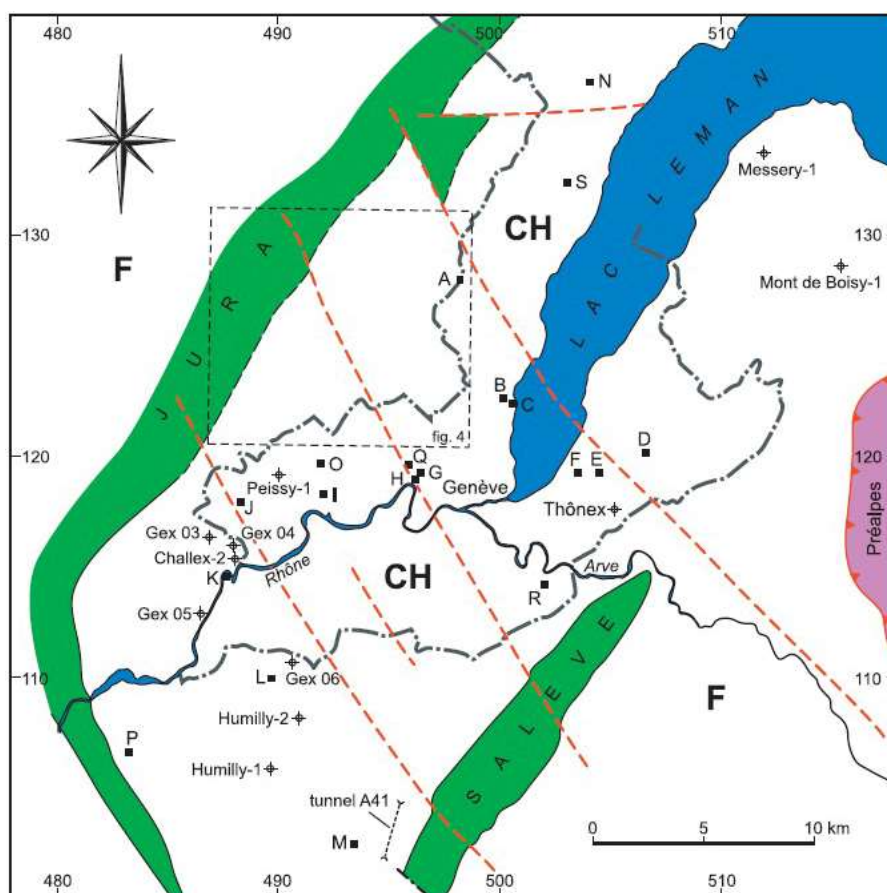
Ce constat laisse pressentir l'existence d'un probable décrochement, de type faille, dans le substrat rocheux sous-jacent (**fig. 4**)².

Cela pourrait expliquer pourquoi, dans nos sondages, cette moraine n'a pas été observée au point d'altitude le plus profond atteint, soit 474,99 m.

Fig. 4. Plan géologique du canton de Genève. Principales localités fossilifères : **A**-Vieille Bâtie, **B**-Vengeron amont, **C**-Vengeron Autoroute, **D**-Choulex, **E**-Vandœuvres, **F**-Cologny, **G**-Nant d'Avanchet, **H**-Galerie et Portail d'Avanchet, **I**-Nant d'Avril, **J**-Roulavaz, **K**-Epeisses, **L**-Humilly, **M**-Nant Trouble Andilly, **N**-Nant de Riond et Boiron, **O**-Chouilly, **P**-Vulbens, **Q**-Vernier, **R**-Veyrier, **S**-Founex. Les traitillés oranges indiquent les failles géologiques du bassin lémanique genevois.

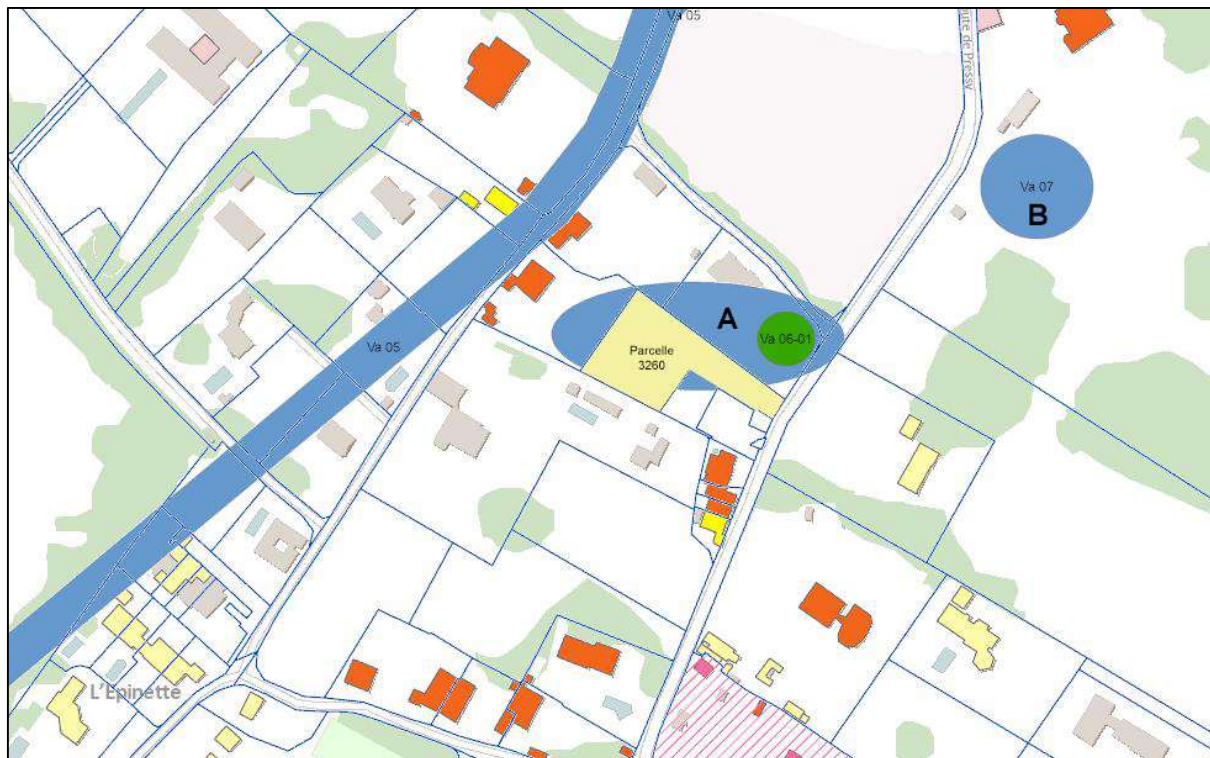
Fig. 5. Carte archéologique du secteur de Pressy avec l'indication de l'investigation Va 06-01 de 1997 (A), la probable situation de l'église Saint-Martin (Va 07) (B) et, en jaune, la situation de la parcelle 3260.

Cela signifie que la chapelle de Saint-Martin et son cimetière doivent se situer plus au nord-est, en direction du hameau de Bonvard (**fig. 5, lettre B**). En vertu de ce qui précède, le sous-sol de la parcelle 3260, sondé en 2024 et étant localisé à l'ouest des précédents sondages, ne devait pas contenir les vestiges de l'ancienne chapelle mais pouvait potentiellement conserver les traces d'une occupation gallo-romaine, voire plus récente.

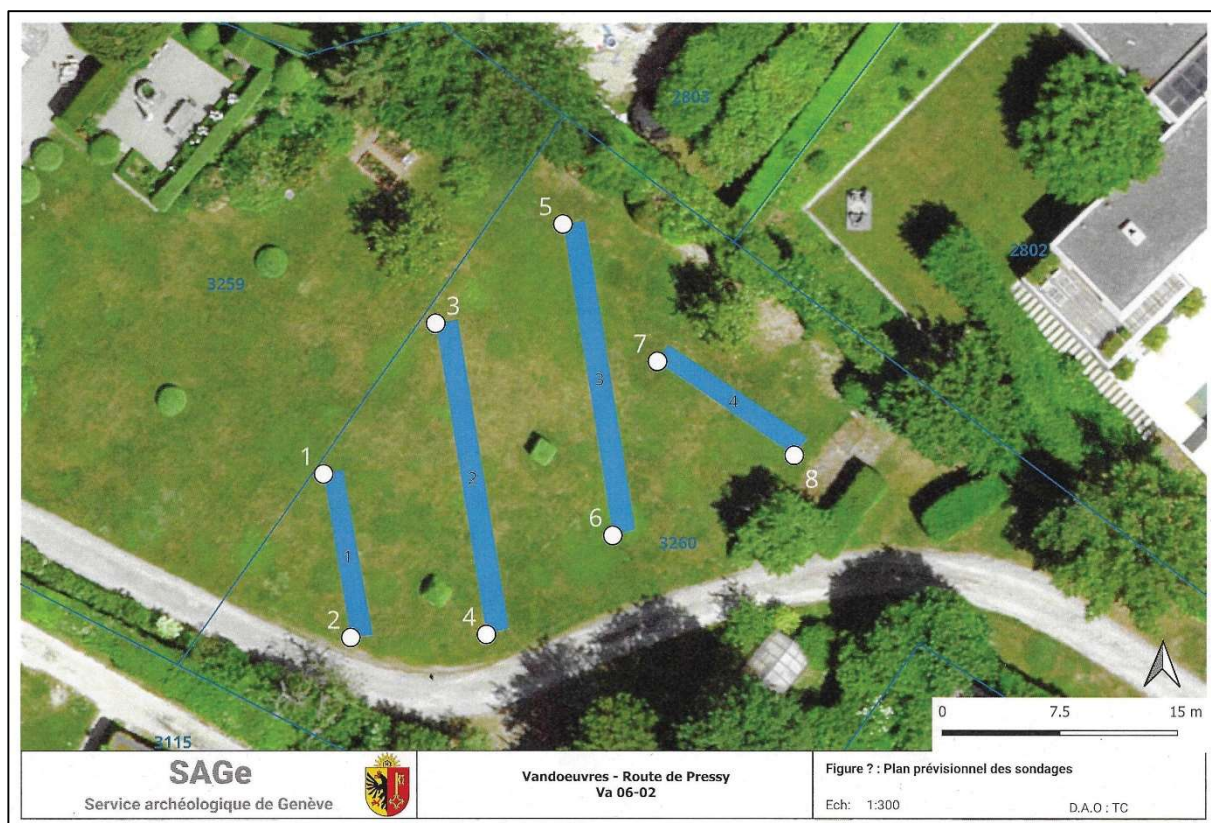
Fig. 6. Disposition des sondages sur la parcelle 3260.

Le terrain prospecté s'étend sur environ 2'000 m² et occupe les deux-tiers nord-ouest de la parcelle 3260 (**fig. 6**). L'implantation des sondages suit, pour les trois premiers, un maillage régulier dont l'orientation respecte quasiment l'axe nord-sud. Pour le sondage 4, la configuration du jardin a entraîné une implantation selon un axe différent suivant une orientation nord-ouest/sud-est. Un cinquième sondage était initialement prévu au sud, le long du chemin d'accès, côté ouest, mais il a finalement été abandonné en raison de la présence de nombreux tuyaux d'arrosage automatique, installés en surface du terrain gazonné par le précédent propriétaire. L'ensemble ne dépasse pas les limites d'implantation de la future construction.

Quatre sondages ont ainsi été creusés entre le 8 et le 10 juillet 2024 au moyen d'une pelle mécanique de gamme 8 tonnes équipée d'un godet à talus, dit godet lisse. En raison du périmètre d'investigation et de ses contraintes, les tranchées d'investigation présentent des longueurs variables (10,45 m pour le sondage 1, 20,10 m pour le sondage 2, 18,10 m pour le sondage 3 et enfin 10,50 m pour le sondage 4) mais une largeur commune fixée à 1,50 m. L'aire ainsi excavée représente 82,80 m², soit un échantillonnage d'environ 4,14% de la surface menacée.

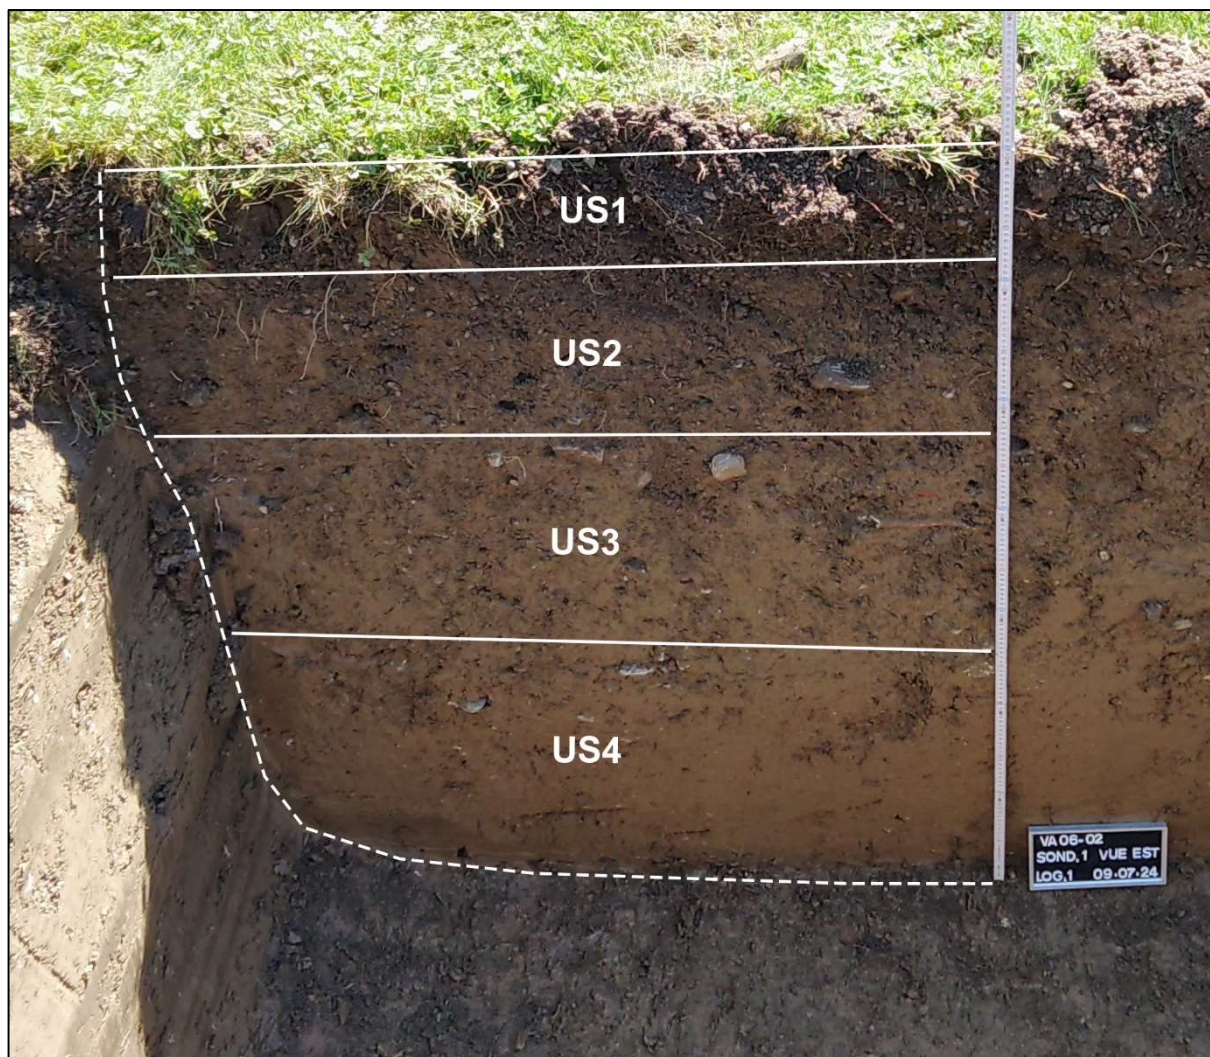
Une seule succession stratigraphique a été constatée dans les quatre sondages réalisés; elle se compose de quatre couches (**fig. 7**), décrites ci-dessous de haut en bas :

Fig. 7 Succession des strates observée dans les sondages réalisés ; ici, l'exemple du LOG1, sondage 1, US1 à US4.

- Terre végétale (**US1**), sablo-limoneuse brun foncé, assez meuble et homogène, contenant des graviers et des fragments de tuiles (entre 20 et 27 cm d'épaisseur) ;
- Remblai brun-beige (**US2**), argilo-limoneux, compact et homogène, contenant en faible quantité des graviers et des galets (entre 20 et 51 cm d'épaisseur) ;
- Remblai brun-beige clair (**US3**) argilo-limoneux, compact et homogène, contenant des graviers et des fragments de terre cuite. Traces de bois calciné dans le sondage 4 (entre 32 et 52 cm d'épaisseur) ;
- Remblai brun-rouge (**US4**), argileux, compact et homogène, contenant des gravillons et des galets. Contenant aussi des fragments de céramiques antiques ou protohistoriques et des fragments de tuiles. Dans le sondage 4, les fragments de tuiles sont plus gros et des traces de bois calciné sont observées. Il ne s'agit

donc pas d'un terrain naturel (entre 48 et 110 cm d'épaisseur observée, limite inférieure non atteinte).

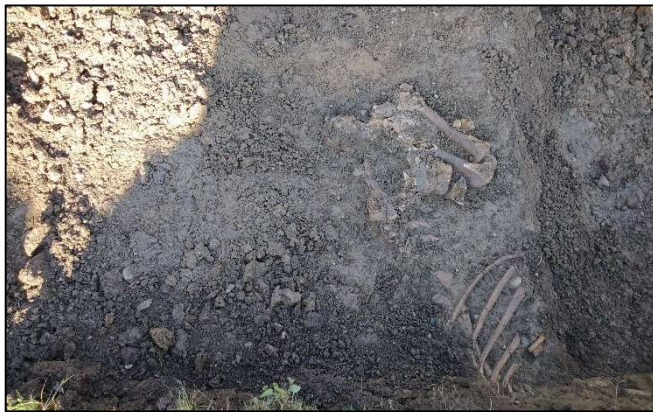
Apparue sous l'US1 et au niveau de l'US2, entre 19 et 56 cm de profondeur, la fosse 5 (ST5/US17) contenait le squelette partiel d'un bovidé immature (ossements non conservés), rapidement dégagé au nord du sondage 1 (**fig. 9 et 10**). Son remblai de comblement (US6) se compose d'argile limoneuse brun-beige, assez meuble, contenant des graviers et des galets.

Fig. 9. Détail du bovidé dégagé dans la fosse ST5, sondage 1

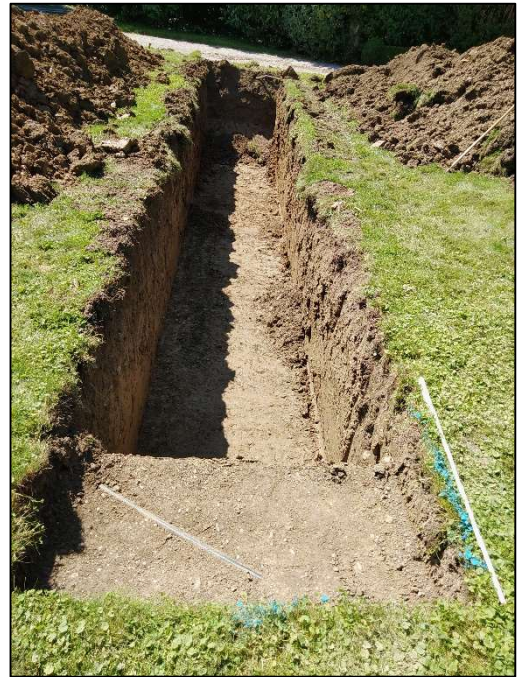
Sondage 1 (10,45 m x 1,40 m x 1,50 m de profondeur, **fig. 8**)

Fig. 8. Sondage 1, vu du nord.

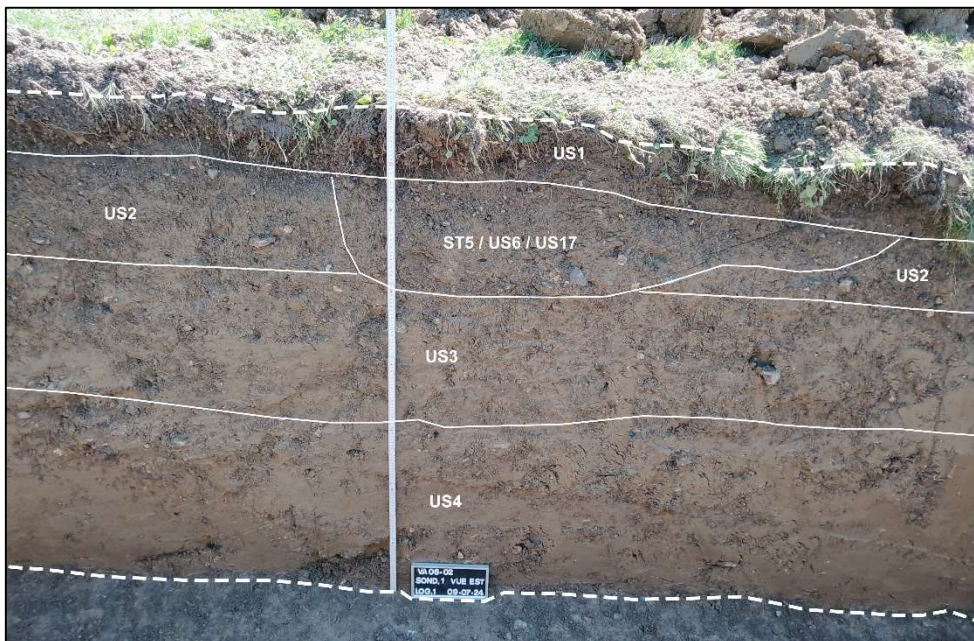
Fig. 10. Détail du LOG1, face est, sondage 1, avec la fosse ST5 (US6/US17).

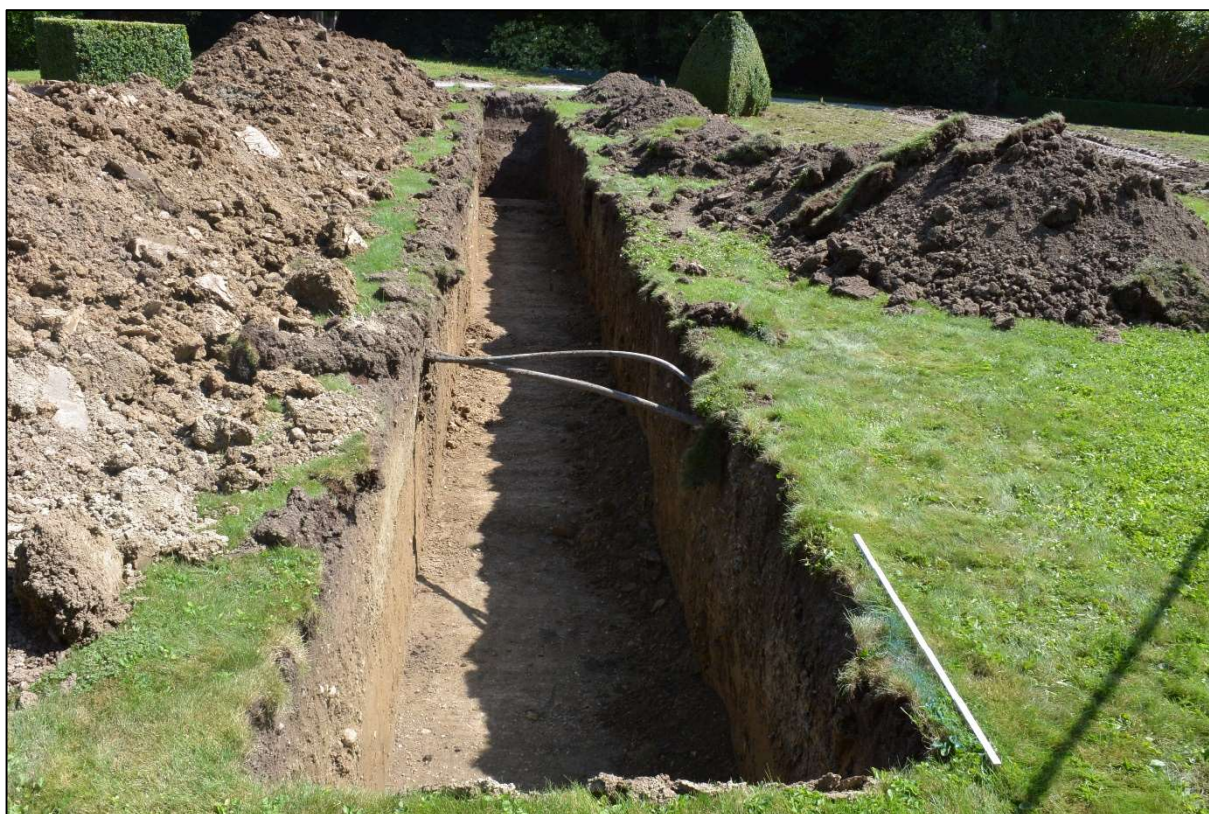
Sondage 2 (20,10 m x 1,40 m x 2,30 m de profondeur, fig. 11)

Fig. 11. Sondage 2, vu du nord.

L'observation du sondage 2 a permis de reconnaître deux grandes tranchées horticoles de près de 3 m de large, scellées par l'US1, coupant les US2 et US3 et entamant pour l'une l'US4. La première, la tranchée ST9 (US18) (fig. 12), est située au nord du sondage et est comblée par deux types de remblais, l'US7, en haut, et l'US8, en bas. Le remblai US7 est argilo-limoneux brun-rouge, contenant des graviers, des nodules de chaux et des fragments de tuiles, alors que le remblai US8 est plutôt limono-argileux gris-brun clair, contenant des graviers.

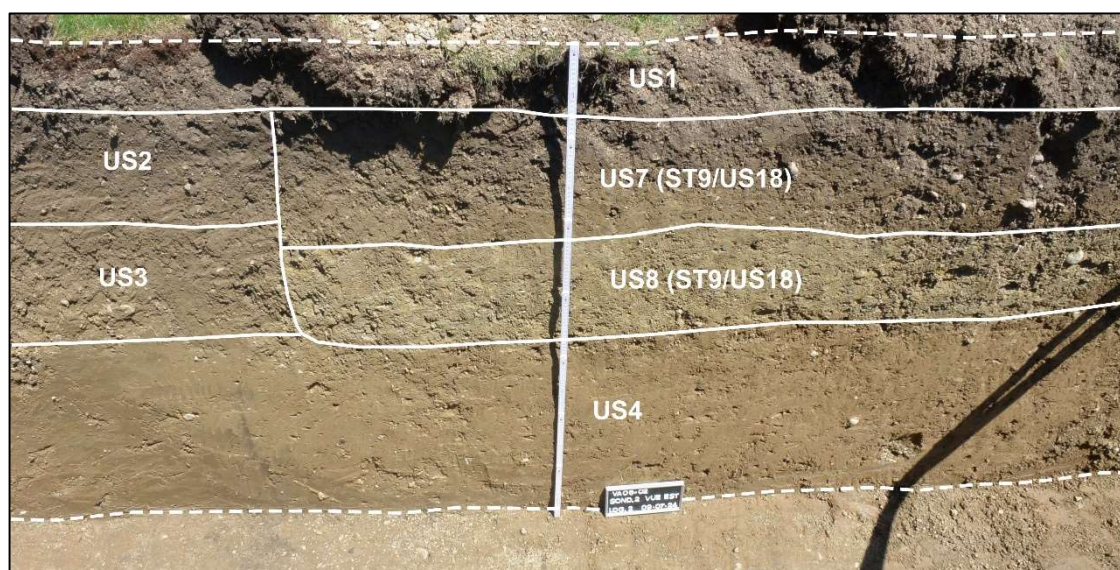
Fig. 12. Détail du LOG2, sondage 2, face est, avec la tranchée ST9 (US7, US8 et US18).

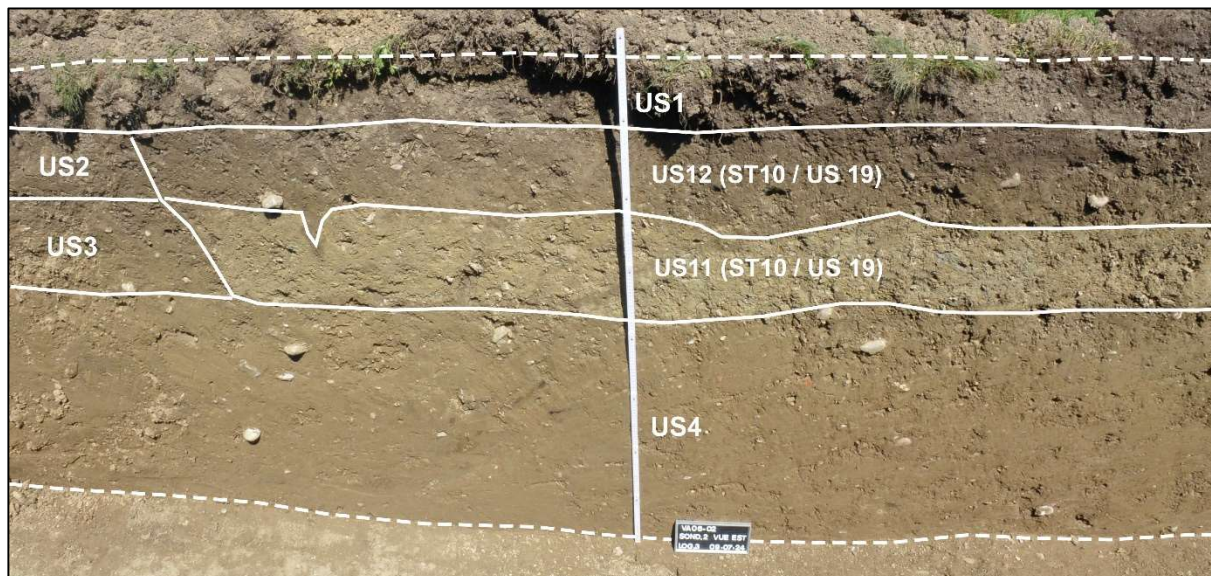
Située à plus de 5 m au sud de la première, la seconde tranchée horticole (ST10/US19) est, elle aussi, comblée par deux remblais distincts : l'US11, en bas, est un remblai limono-argileux gris-brun clair, peu compact et homogène, contenant des graviers et de rares nodules de chaux, et l'US12, en haut, est un remblai argilo-limoneux brun, contenant des graviers et des fragments de tuiles (**fig. 13**).

Fig. 13. Détail du Log 3, sondage 2, avec la tranchée ST10 (US11, US12 et US 19).

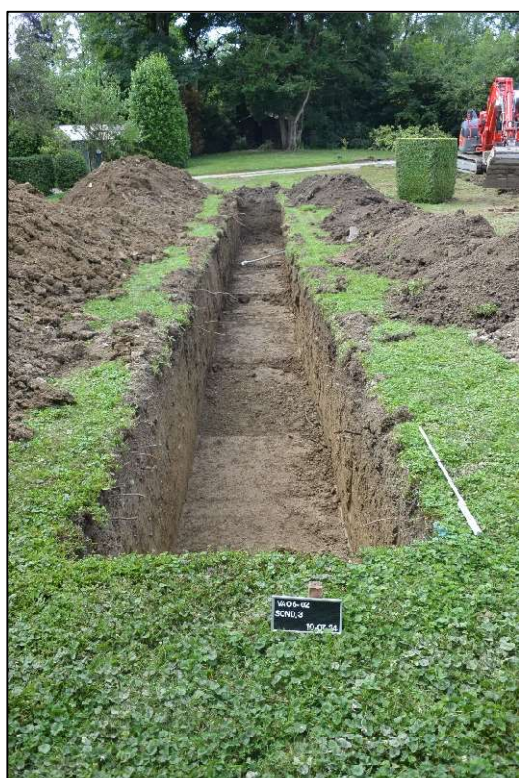
Sondage 3 (18,10 m x 1,40 m x 1,50 m de profondeur, **fig. 14)**

Fig. 14. Sondage 3, vu du nord.

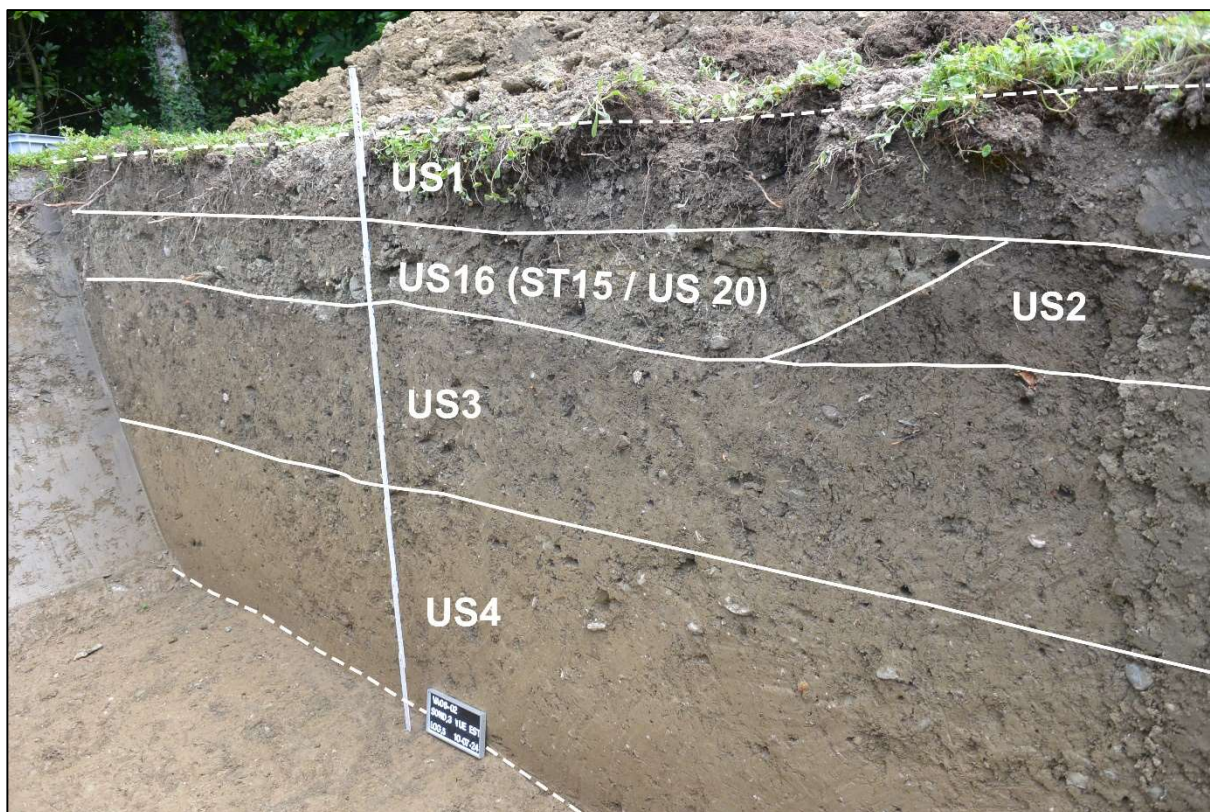
Dans la partie nord du sondage 3, une nouvelle tranchée horticole (ST15/US20) a été reconnue (LOG5). Son comblement, l'US16, est constitué d'un terrain argilo-limoneux brun-gris clair, peu compact et hétérogène, contenant des nodules de chaux et des fragments de tuiles (**fig. 15**).

Fig. 15. Détail du LOG5, sondage 3, avec la tranchée ST15 (US16 / US20).

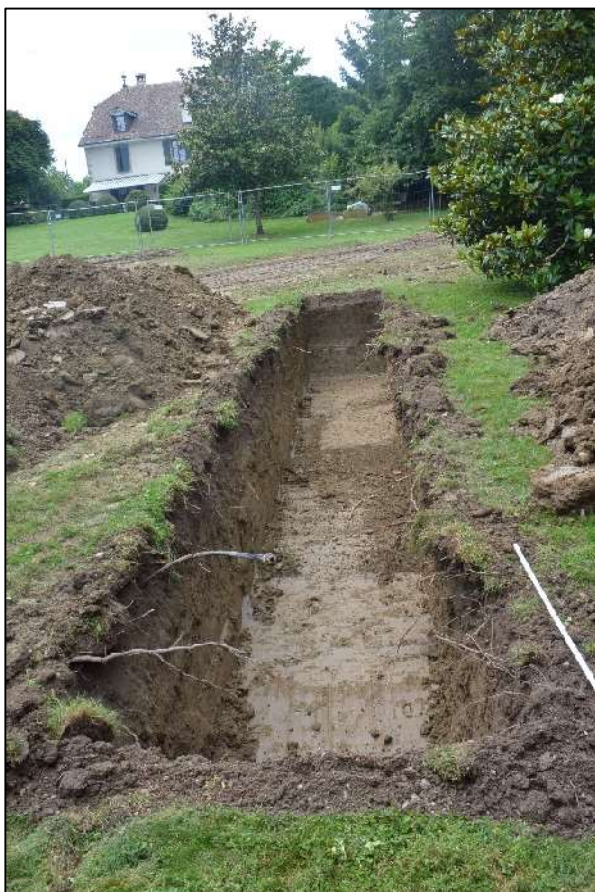
Sondage 4 (10,50 m x 1,40 m- x 1,50 m de profondeur, fig. 16)

Fig. 16. Sondage 4, vu du sud-est.

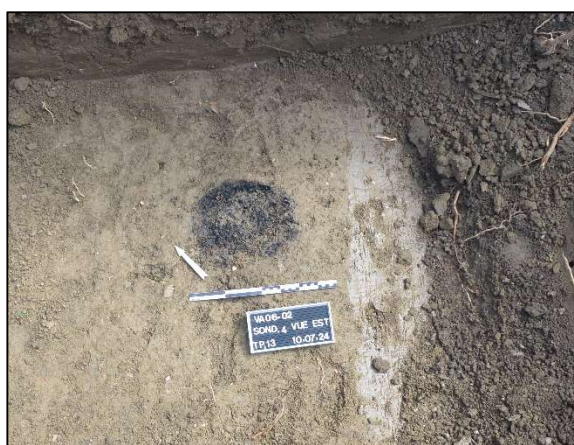
L'exploration du sondage 4, orienté nord-ouest / sud-est, a mis en évidence dans sa partie nord-ouest et à l'interface entre l'US3 et l'US4, à 97 cm de profondeur, un trou de poteau ST13 (US21) (fig. 17, 18 et 19).

Son comblement, l'US14, est argilo-limoneux brun-noir, assez compact et homogène, contenant quelques graviers et beaucoup de charbons de bois. Il s'agit du fond de la structure, conservé sur 10 cm de profondeur et présentant un diamètre un peu ovoïde d'env. 30 cm, apparu entre les altitudes 477,91 et 477,81 m¹⁰.

Fig. 17. Trou de poteau ST13, encore rempli de son comblement US14, au moment de sa découverte.

L'analyse ¹⁴C des charbons de bois atteste une datation comprise entre 1034 et 1158 de notre ère. Il s'agit donc d'une structure du Moyen Âge central, peut-être en lien avec la chapelle de Saint-Martin dont l'emplacement est supposé se situer plus à l'ouest mais dont des dépendances ou des annexes pourraient être envisagées ici. Toutefois, ce seul témoignage ne suffit pas à en déterminer l'extension ou la nature.

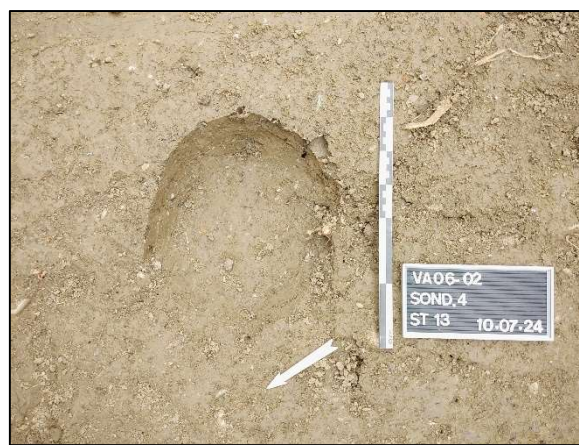
Fig. 18. Trou de poteau ST13, sondage 4, dégagé.

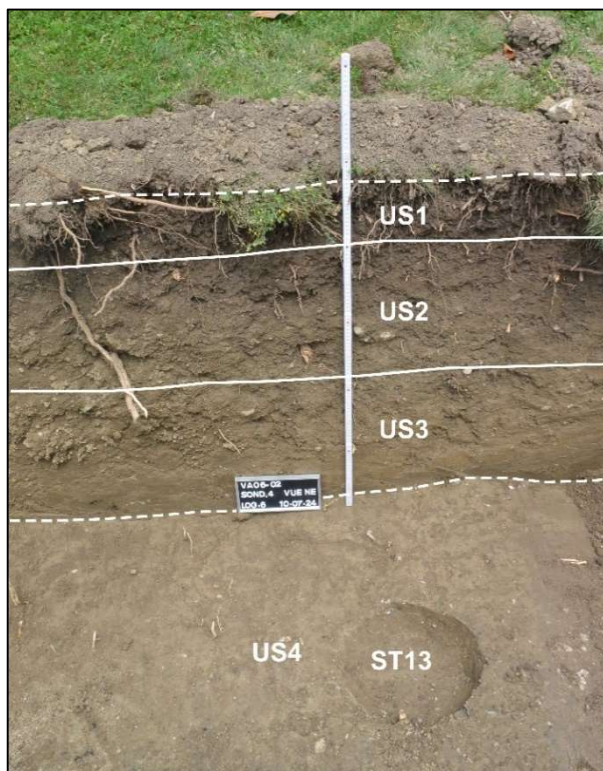
Quant au niveau d'insertion de ce trou de poteau, il est perdu, arasé par l'établissement de l'US3, comme si le secteur avait été entièrement "purgé" pour être remblayé ensuite.

Fig. 19. Trou de poteau ST13 dans le sondage 4, avec positionnement des US environnantes.

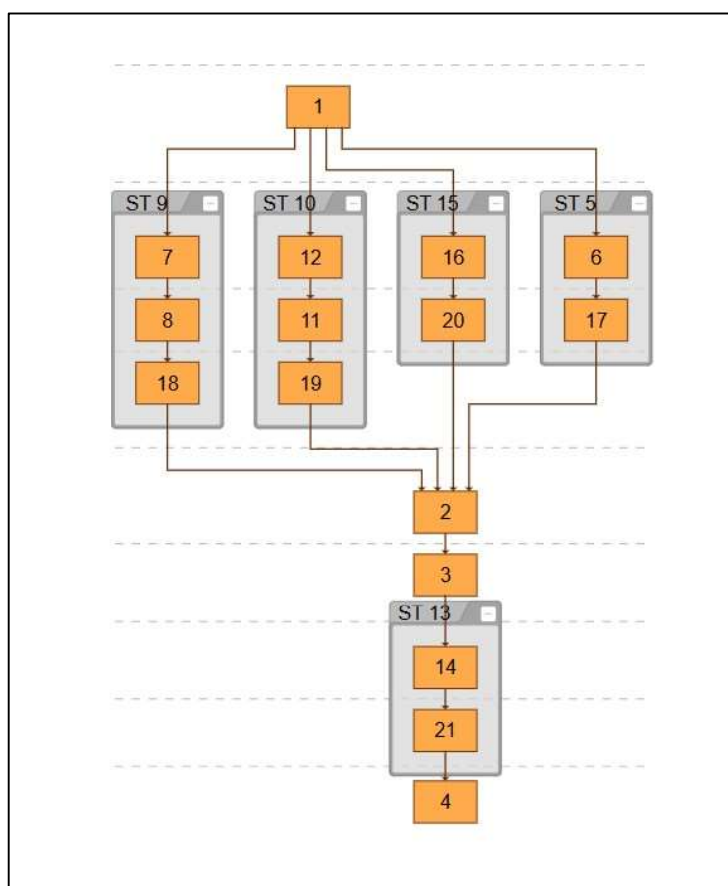
Deux séquences chronologiques ont ainsi été distinguées lors de ces sondages (fig. 20). La première, illustrée par des structures en négatif de type fosse ou tranchées horticoles (ST5, 9, 10 et 15) appartiennent à des aménagements contemporains, qui ne sont scellés que par l'US1.

Quant à la seconde, elle est matérialisée par un trou de poteau, dont l'analyse ^{14}C des charbons de bois contenus dans son comblement assure une datation remontant entre le début du XI^e et le début du XII^e siècle apr. J.-C. La structure a été arasée par l'US3, épais remblai qui a été ramené dans le secteur à une période incertaine mais probablement pas avant la fin du Moyen Âge.

Fig. 20. Diagramme de Harris des structures mises au jour dans les sondages réalisés dans la parcelle 3240 de Vandœuvre.

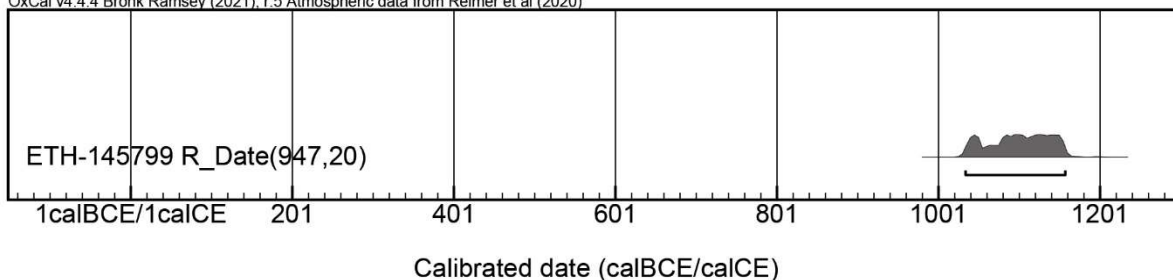
Analyse C14 ETH-145799

Sample Code	Sample #	Description 1	Description 2	Material	ETH-No	C14 age BP	±1σ	F14C	±1σ	δC13 0/000	±1σ	C/N at	Yield %	comments	%C	Method1	Unmodelled (δC13/CE) from 95.4	to_95_4	
Sample 2	Va06-02	Medieval	EC 9	charcoal	ETH-145799	947	20	0.8890	0.0023	-26.6	1.0	77.59			0	50.79	ABA 60°	1034	1158

OxCal v4.4.4 Bronk Ramsey (2021); r:5 Atmospheric data from Reimer et al (2020)
