VERS UNE AUTONOMIE HYDRIQUE DE L'ARBRE EN VILLE

RETOUR D'EXPÉRIENCES ET DONNÉES DE TERRAIN

WEBINAIRE 28.05.2026

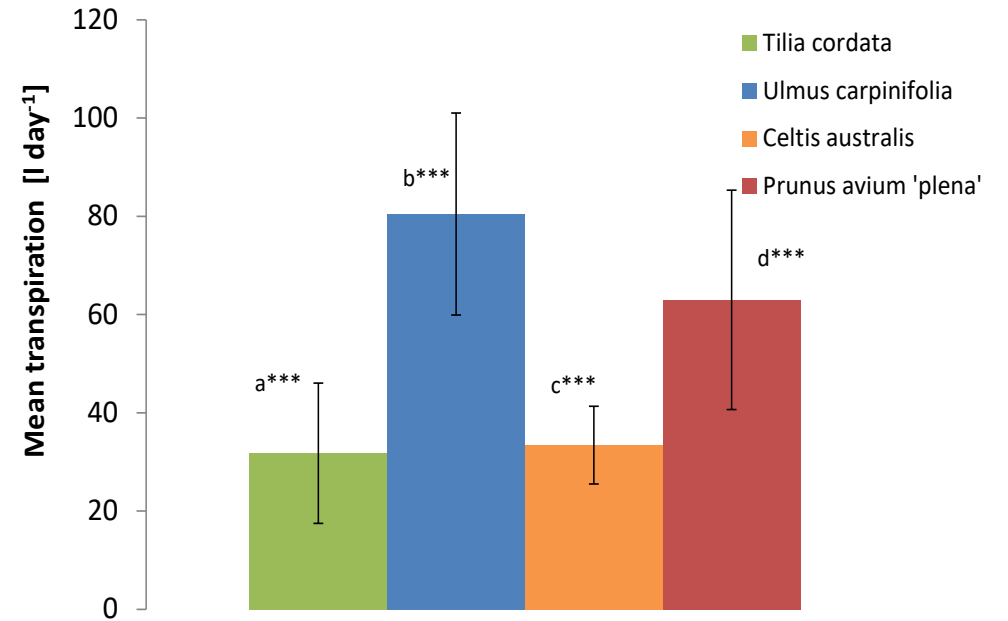
Plainpalais
2014

L'EVALUATION DE LA TRANSPIRATION

Sur la période de végétation ;
Moyenne entre 30 et 80 litres /jours
Pic : 60- 120 litres

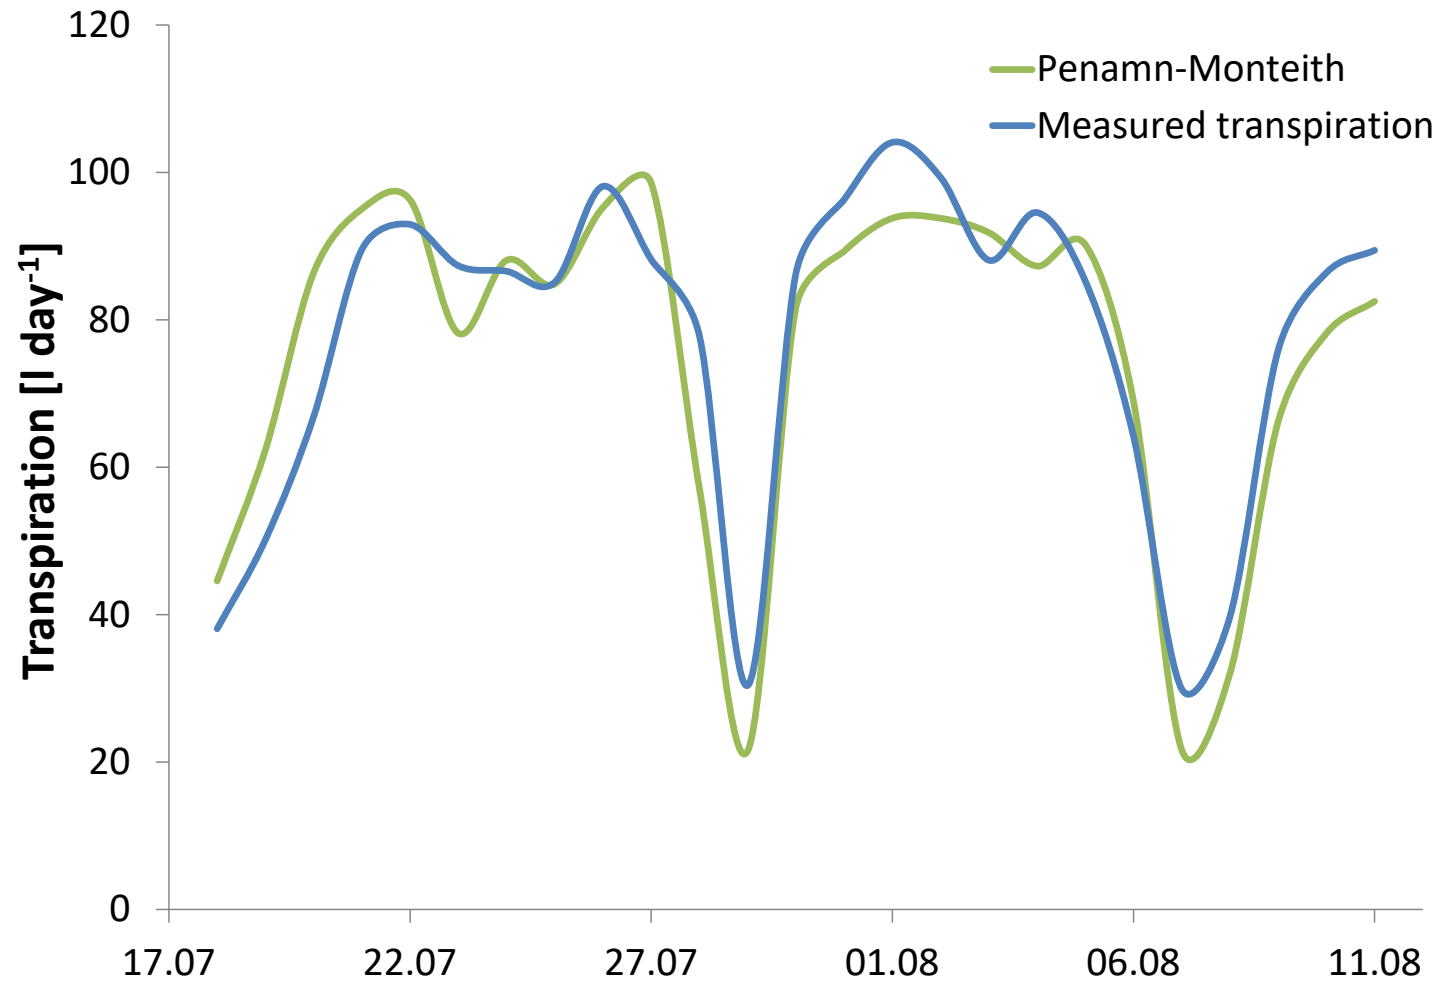
L'EVALUATION DE LA TRANSPIRATION

En présence d'eau
 $ET_P = ET_R$

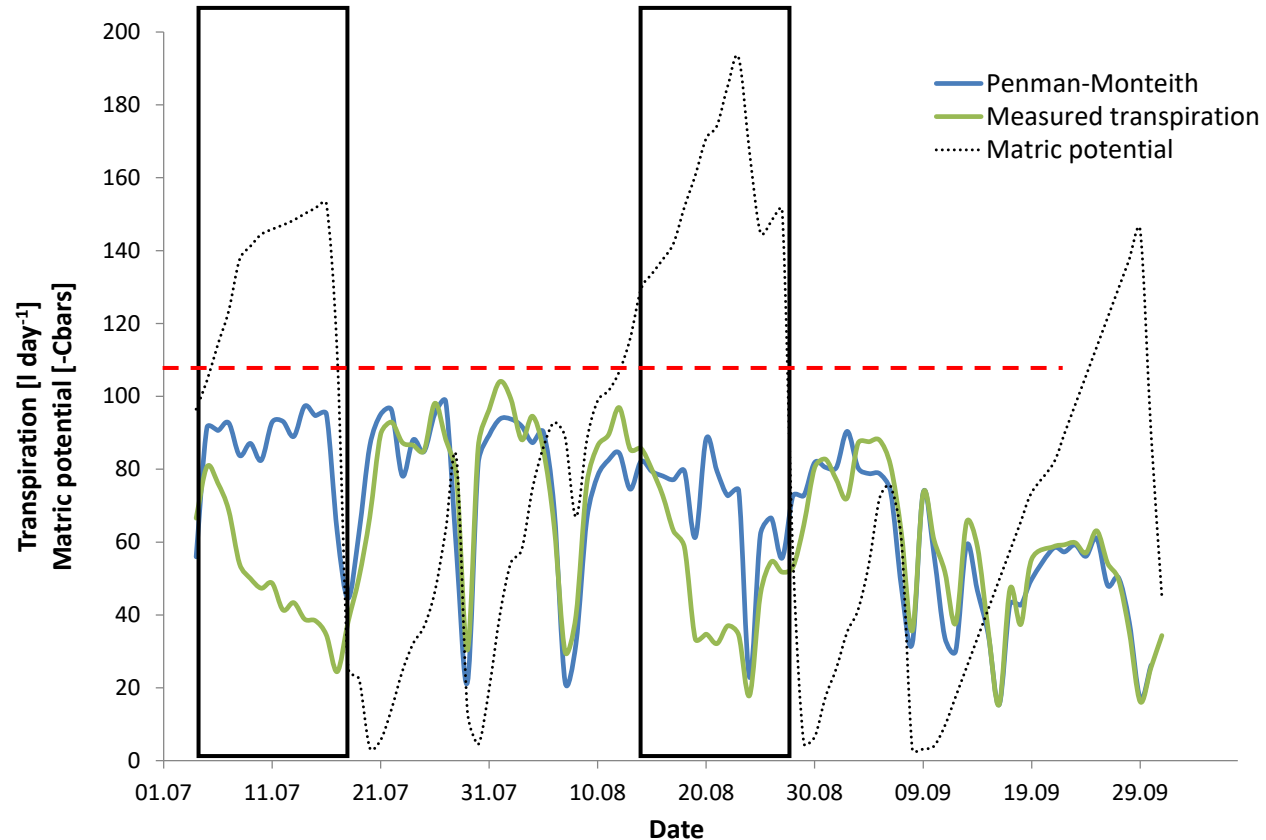
L'EVALUATION DE LA TRANSPIRATION

En période de stress hydrique :
Décorrélation entre ET_P & ET_R

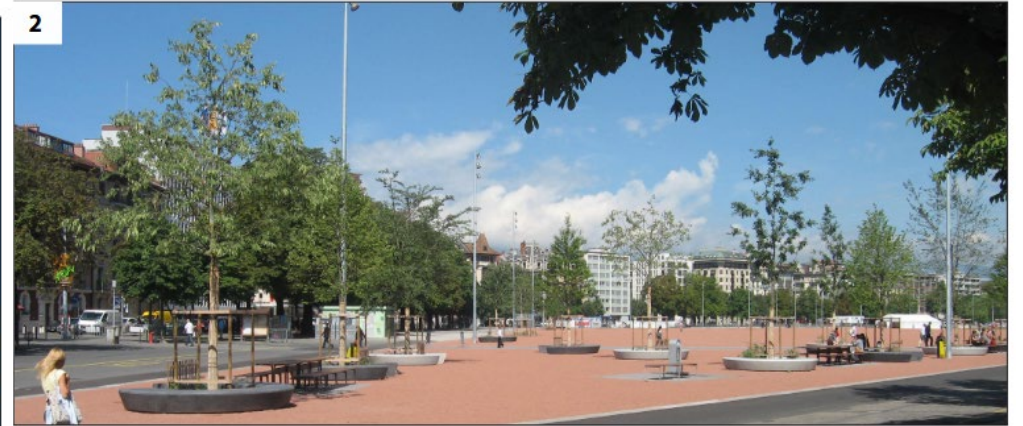
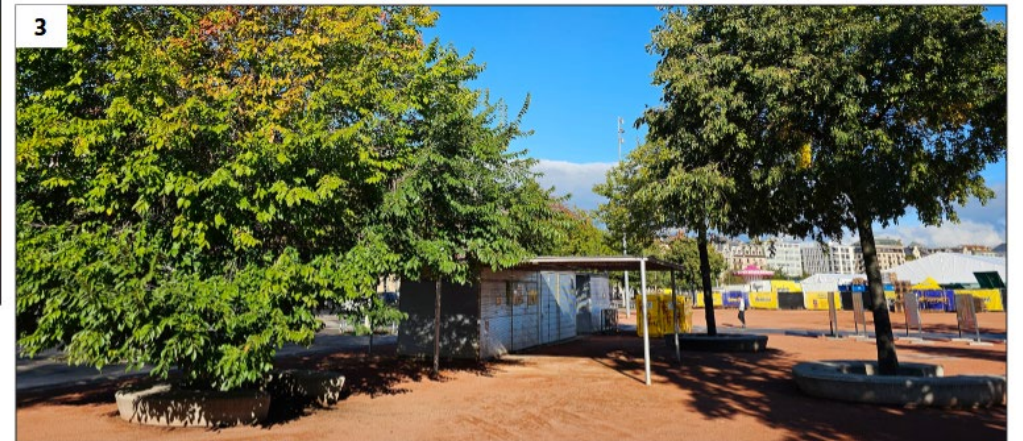
Plainpalais 2025

Circonférences

2010 : 40/45 cm

2014 : 50/60 cm

2025 : 80/90 cm

Transpiration journalière estimée:

200 l/j x 300 arbres = **60 m³ /jour**

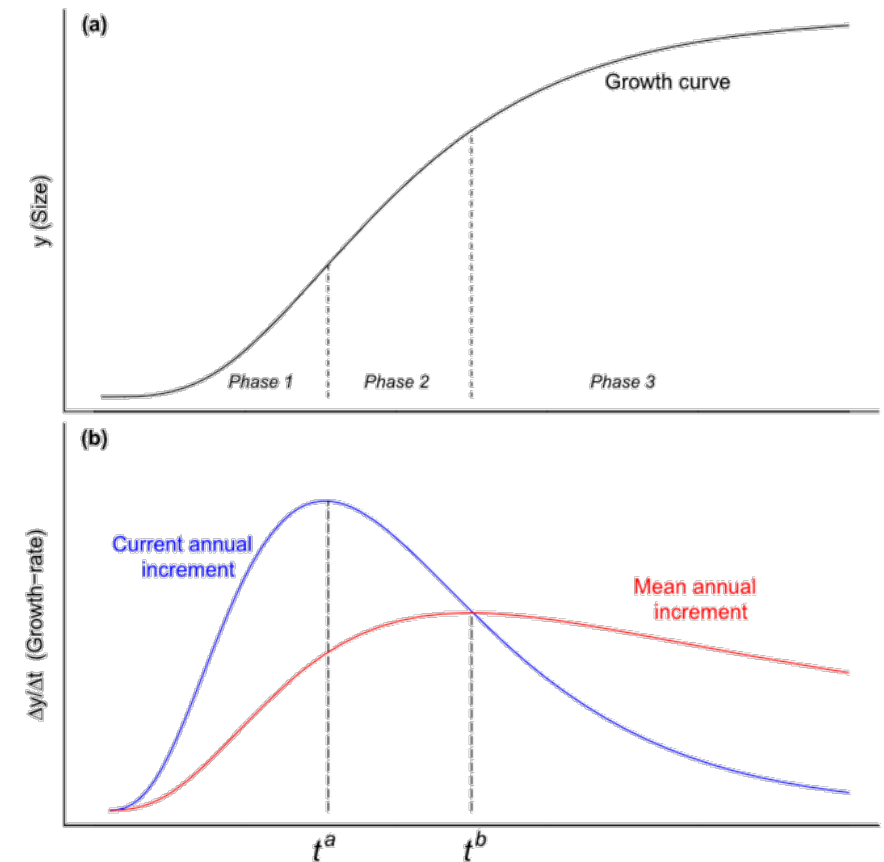
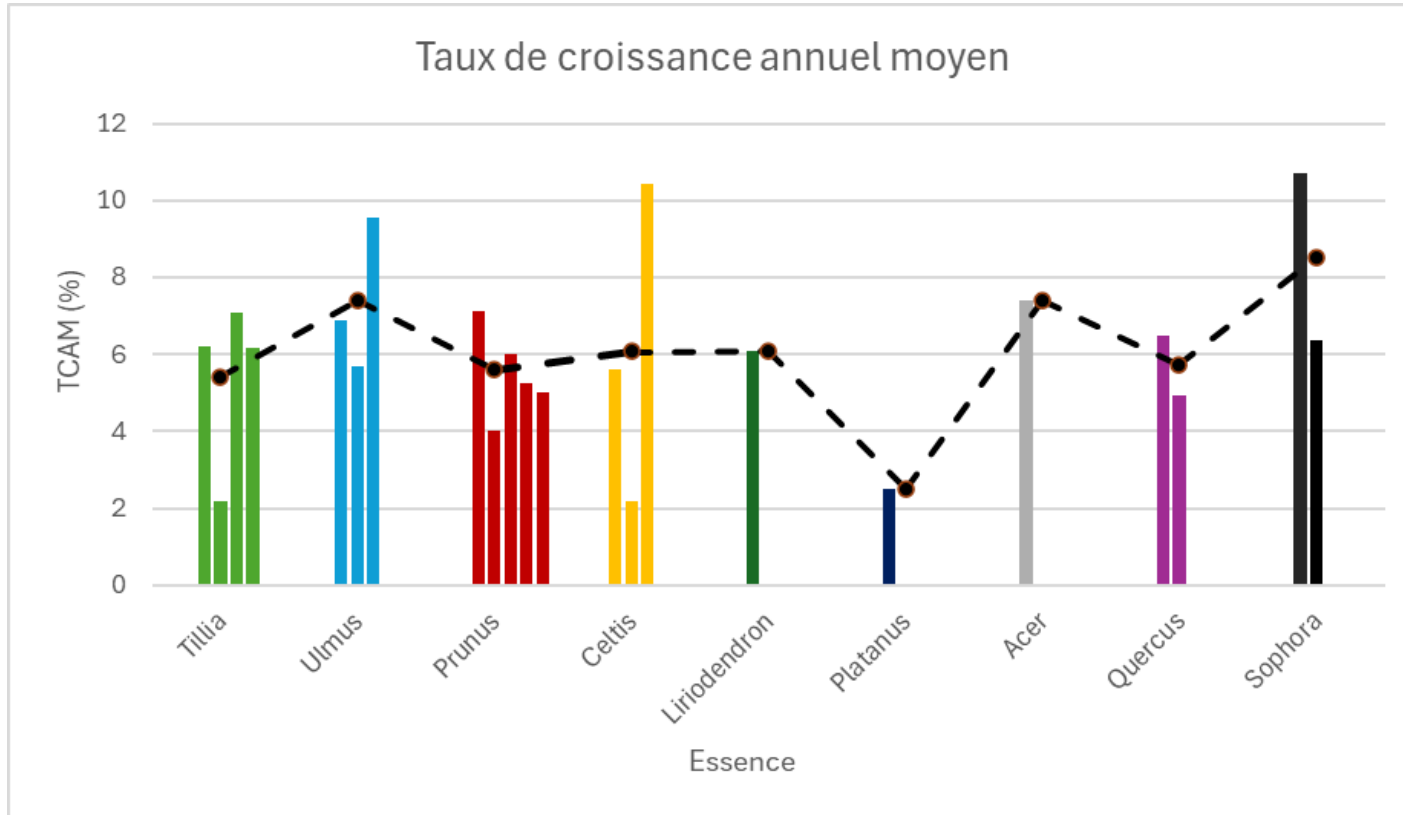
FICHE TECHNIQUE_01 ROUTE SUISSE - VERSOIX

- Taux de **croissance annuel moyen** (TCAM)
- **Taux de mortalité**
