**GUIDE PRATIQUE N° 2
POUR ÉLECTRICIEN**

POUR DES TRAVAUX SANS DANGER

REPUBLIQUE
ET CANTON
DE GENEVE

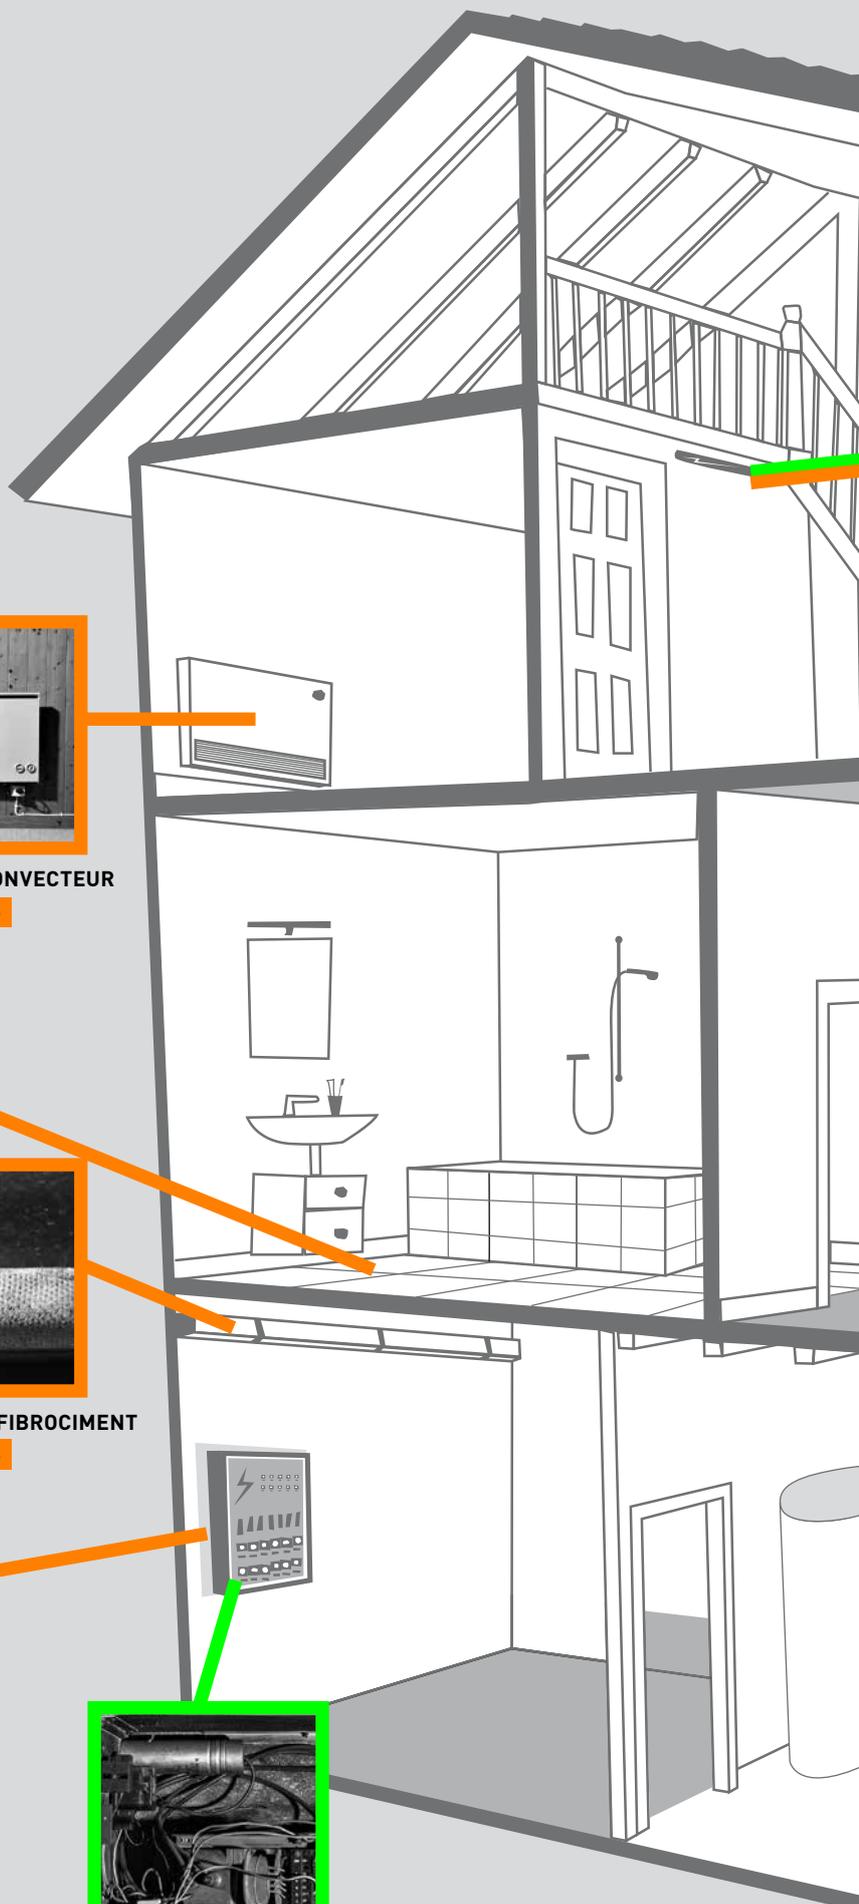
OÙ SE TROUVENT-ELLES ?

Pour chaque exemple, référez-vous au cas pratique correspondant (p. 12-18) afin de savoir comment rénover sans danger.
