## RAPPORT D'EXPERTISE IMMOBILIERE

| <b>Adresse de l'objet</b> | Chemin des Manons 25, 1218 Le Grand-Saconnex |
| <b>Usage actuel</b> | Habitation individuelle |

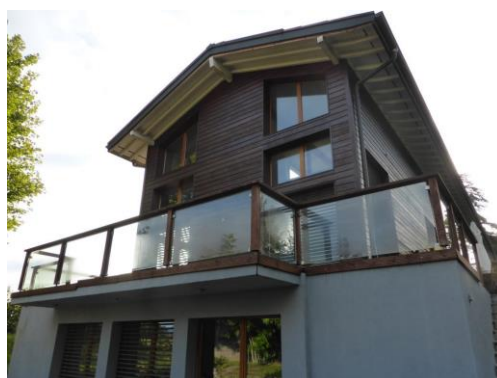
Façade Nord-Ouest

| Enveloppe | Descriptif | Etat | Obsol. | Travaux à entreprendre |
|---|---|---|---|---|
| Façades | Bardage bois | ■ | ■ | 2 |

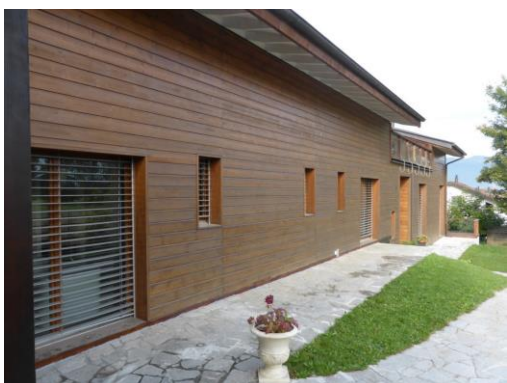
Façade Nord-Est

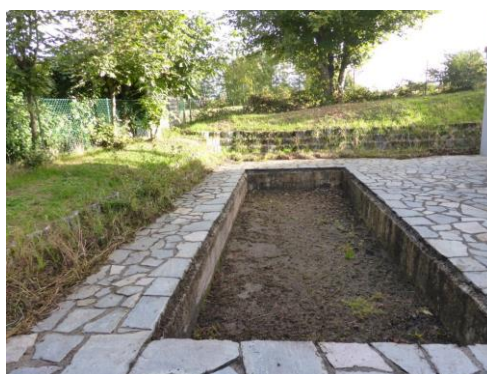
Fosse piscine

| | m <sup>2</sup> /m <sup>3</sup> | CHF<br>m2/m3 | Coût à<br>neuf | % | Vétusté<br>en % | Vétusté en<br>CHF | Valeur<br>intrinsèque |
|---|---|---|---|---|---|---|---|
| Aménagements spéciaux (fosse piscine) | | | 20'000 | 0.6% | | | 20'000 |

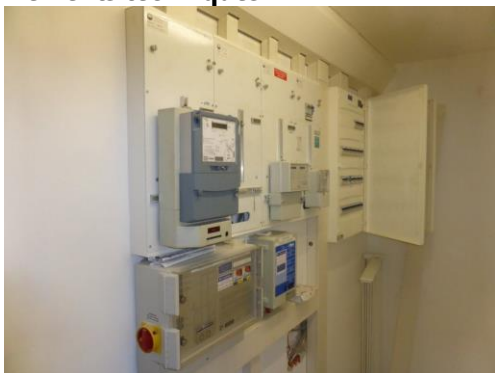
Tableau électrique

- En cas de vente un contrôle OIBT (Ordonnance sur les installations électriques à basse tension) devra être effectué pour autant que le dernier contrôle ait été effectué il y a plus de 5 ans.

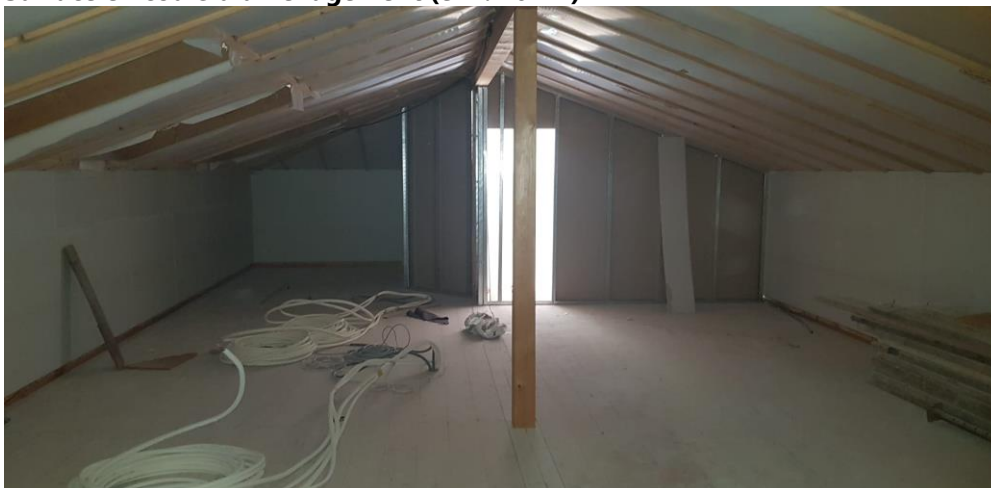
### Surface en cours d'aménagement (env. 70 m<sup>2</sup>)
