RAPPORT D'EXPERTISE

Mandant : Office des Poursuites Genève
Objet : Terrain avec habitation un logement
Situation de l'immeuble : Route de Chevrens 63
Commune : Anières (2)
Propriétaire : MAENDLY Laurent

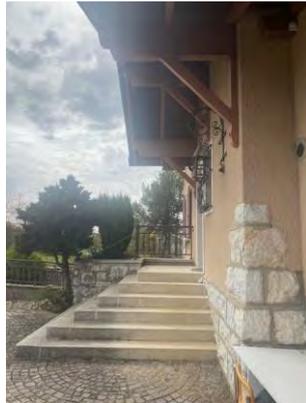
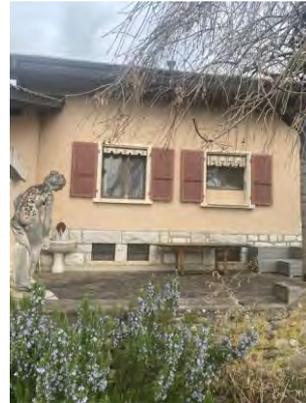
3.3.1 Structure :

- Construction en partie excavée, comprenant une partie en maçonnerie lourde et une partie en béton armé. Pas de fissures apparentes.
- Fondations réalisées apparemment par radier général ou semelles.
- Murs porteurs en béton, plots ciment ou similaire.
- Murs de façade également en plots ciments ou similaire.
- Dalles d'étages en béton armé.
- Escaliers intérieurs en béton armé.
- En général, vieillissement normal de la structure.

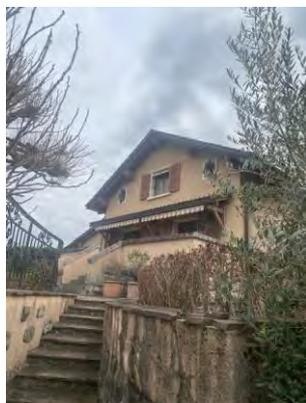
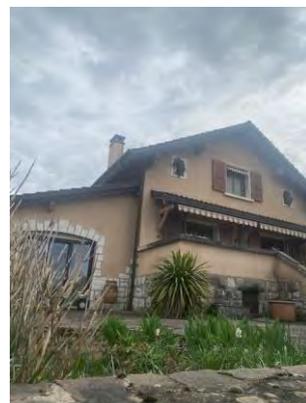
3.3.2 Enveloppe :

- Toitures deux pans pour l'habitation, couverture en tuiles mécaniques, à contrôler.
- Rives et lambris bois, à rafraichir.
- Façades en crépi beige peint, à rafraichir.
- Soubassement et certains encadrements, en pierre de taille.
- Ferblanterie en cuivre, conforme et en bon état apparent.
- Isolation thermique et phonique de la villa, conforme.
- Menuiseries extérieures et intérieures PVC et alu, fenêtres et portes fenêtres avec vitrage isolant, conformes. Vitrage simple au sous-sol.
- Volets en alu pour les fenêtres et porte-fenêtres en bois ou autres.
- Degré de finition et entretien en général, de qualité moyenne à satisfaisante.

- 3.4.1 Bâtiment : - Moyen
- 3.4.2 Aménagements ext.: - Moyen, bon
- 3.4.3 Rénovations : - Une rénovation générale de la construction est nécessaire.
Prévoir à court terme, le contrôle de la production et distribution de chauffage, de l'eau, de la distribution électrique ainsi que la vérification des étanchéités des toitures.

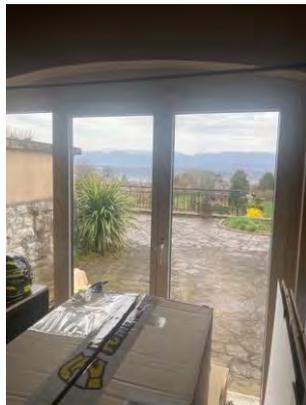
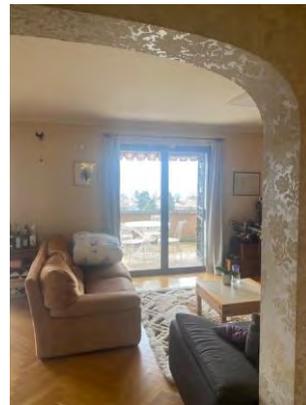
3.3.3 Aménagements int. :

- Galandages traditionnels en brique de terre cuite ou similaire.
- Revêtement des murs du r.d.c., 1^{er} et sous-sol: crépi peint, papiers peints, tapisserie en tissu.
- Revêtement des murs de la cuisine : faïences et peintures.
- Revêtement des murs des **salles d'eaux** : **faïences** et tapisserie.
- Revêtement des sols au r.d.c., 1^{er} & sous-sol : parquet massif, parquet flottant, granit, carrelages, vinyle et moquette.
- Revêtement des sols de la cuisine et des salles d'eau : carrelage.
- Plafonds peints pour le sous-sol et r.d.c. sup. et lambris peint pour le r.d.c. et 1^{er} étage.
- Marches et contremarches en granit, avec revêtement moquette pour **l'accès au 1^{er} étage**.
- Portes de séparation en menuiserie peinte.
- Degré de finition et entretien en général, de qualité très moyenne.

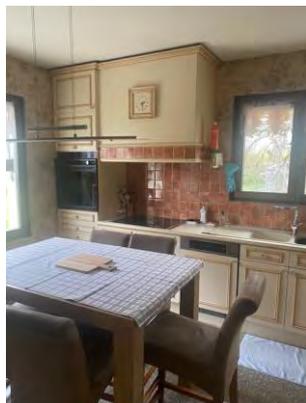
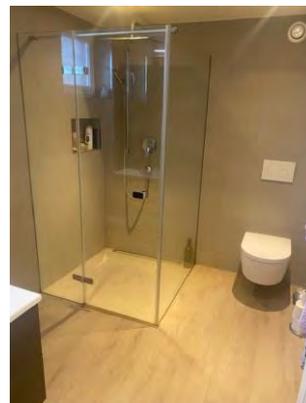
3.3.4 Equipements :

- S.d.b. : baignoire, lavabo double, w.c., revêtement carrelages, tapisserie et faïences.
- Salle de douche : lavabo, w.c. et bac à douche, carrelage et faïence.
- Agencement cuisine comprenant: évier, plaques de cuisson, four, hotte de ventilation et frigo-congélateur, diverses armoires de rangement et plan de travail en matériau polymère.
- Installation électrique incrustée dans les murs, conforme.
- Ventilation mécanique et naturelle dans les cuisines et électrique dans les salles d'eaux.
- Local chaufferie avec production mazout et boiler, conforme.
- En général, équipement complet et **état d'entretien** satisfaisant.

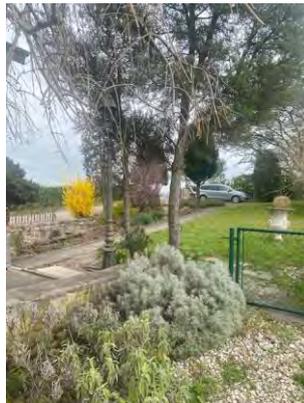
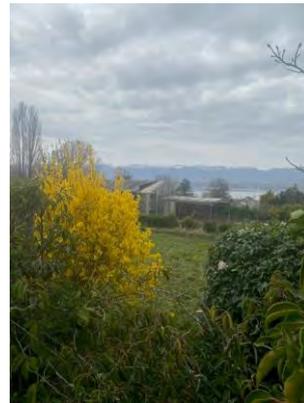
- 3.3.5 Aménagements ext.:
- Chemin privé desservant la propriété ainsi que l'accès à des places de parking situées sur la parcelle au sud, réalisé en pavés autobloquants en ciment, en pavés en basalte et en dalles en pierre naturelle.
La zone parking extérieure peut recevoir 5 à 7 véhicules, la partie à l'intérieur de la propriété environ le même nombre.
 - Portail d'accès à la propriété, électrique mais actuellement en panne.
 - Terrasse en dalles ciment, pavée en basalte, granit et dalles en pierre naturelle. Chemin d'accès au jardin, en gravier.
 - Serre réalisée principalement en structure légère et en verre.
 - Jardin agrémenté de nombreuses essences (figuier, olivier, cèdre, saule, platane, etc.) ainsi que toute une partie dédiée à la culture de fleurs et de plantes diverses.
 - En général, les aménagements extérieurs sont en partie entretenus.
