## RAPPORT D'ÉVALUATION IMMOBILIÈRE PART DE COPROPRIÉTÉ

Immeuble 3138-1 Vernier

Chemin du Crest-des-Isles, 20  
1219 Aire, Vernier

But de l'évaluation Estimation de la valeur immobilière

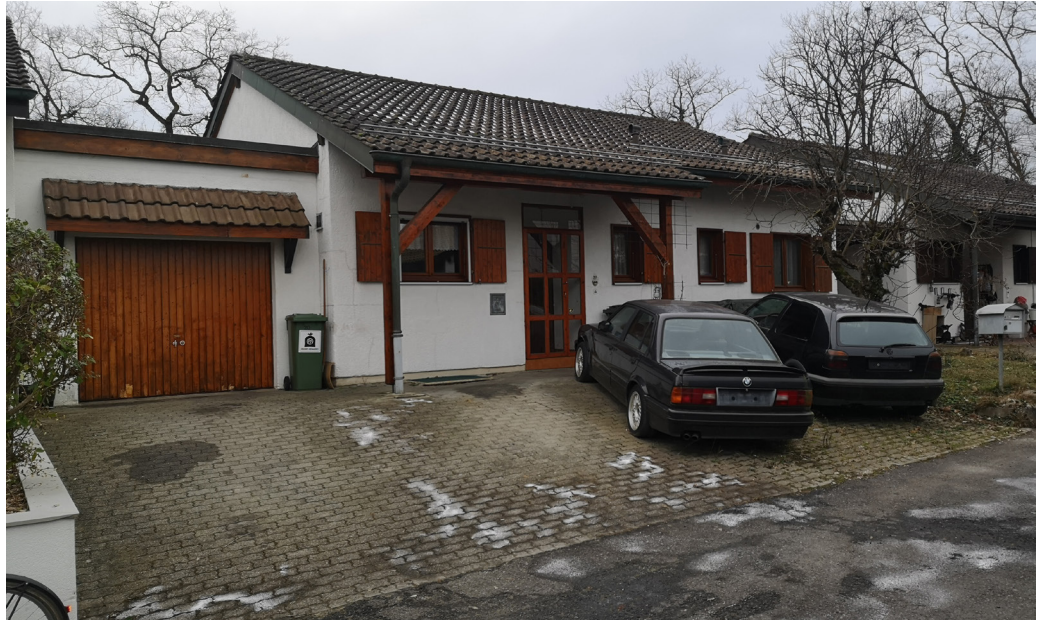
Façade sud-est

Appréciation générale selon les premiers éléments : l'état du bâtiment est bon sur l'ensemble des éléments de la structure porteuse. Il faudrait néanmoins envisager de rénover les façades, la toiture et les fenêtres, car celles-ci ne correspondent plus aux normes énergétiques en vigueur.
