Intervention du Service cantonal d'archéologie  
Immeuble, 7 rue des Étuves  
Novembre 2010 - décembre 2010  
Février 2011

Rapport sur l'étude du bâti

Philippe Ruffieux, mai 2011

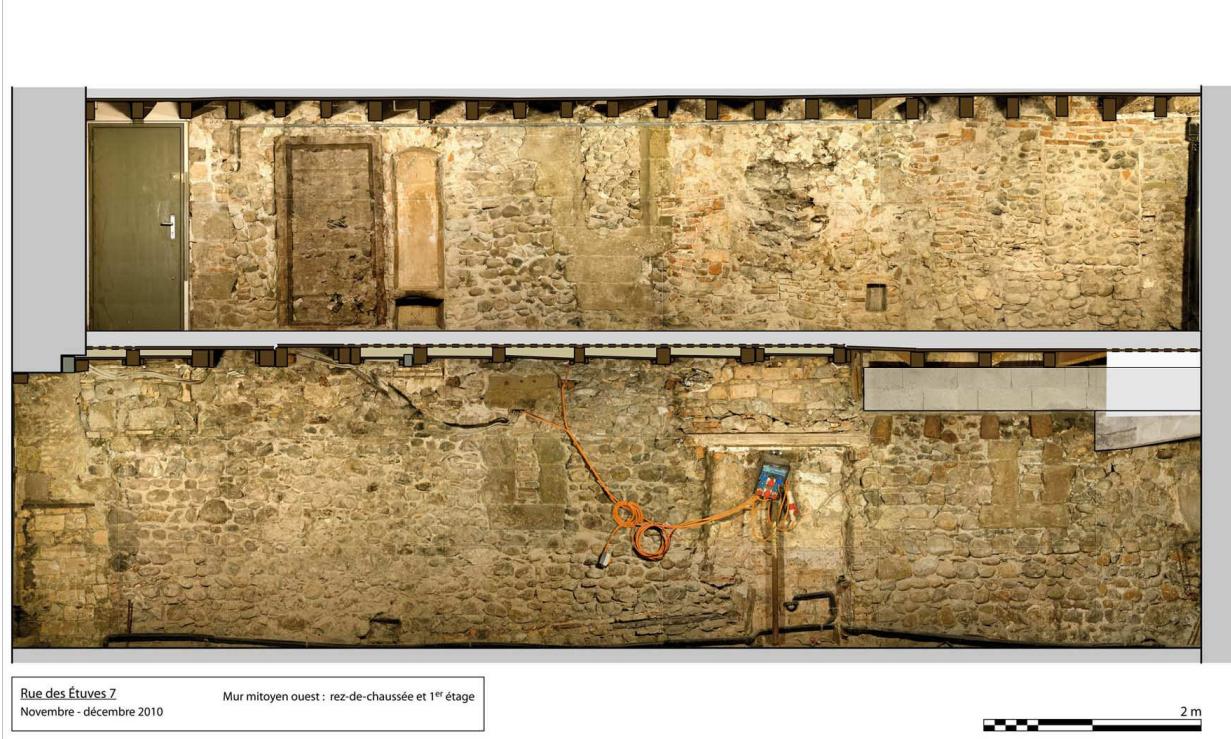
Figure 5. Ortho-photographie du mur mitoyen entre les n°s 5 et 7, rue des Étuves.

Cette première phase d'existence du mur représente, au rez-de-chaussée, la majeure partie de la maçonnerie apparente. Le mur est constitué d'assises régulières de boulets de rivière dont la taille est variable d'une assise à l'autre. Ces lits successifs sont bien visibles sur l'orthophotographie (fig. 5).

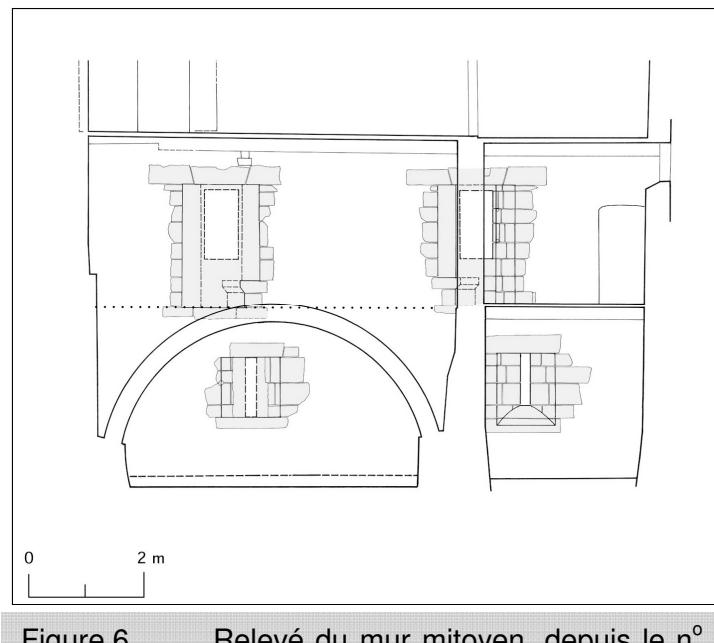
Figure 6. Relevé du mur mitoyen, depuis le n° 5. D'après TERRIER 2004, fig. 10, p. 167.

Au nord-ouest, *ST 003* est moins bien préservée puisque le tiers supérieur de ses montants ainsi que son linteau ont été supprimés (fig. 7). La dépose de parties de ces ouvertures ne concerne que le parement du mur, en effet, lors des travaux de 2002-2003 au n° 5, elles ont été observées en parfait état de conservation (fig. 6 et 8).

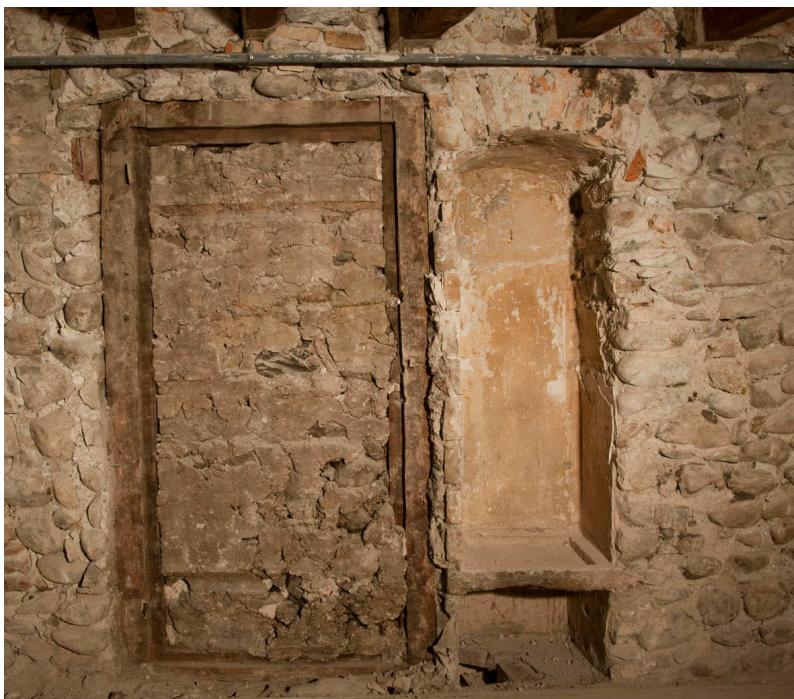
Figure 13. 1<sup>er</sup> étage. Armoire-lavabo et porte à encadrement de bois, condamnée.

Les témoignages matériels de la *Phase III* sont maigres. Au premier étage, une ouverture (ST 012) est pratiquée dans le mur à gauche de la niche lavabo (pl. 5 et 6). Cette porte mettant en communication les deux bâtiments n°s 5 et 7, est accolée à la niche, dont le montant gauche est constitué, au dessus du plancher actuel, de briques posées de champ, les unes sur les autres et qui tiennent compte de la présence de cette structure adjacente (fig. 13).

Visible sur le relevé du n° 5 (fig. 6), l'ouverture présente, au n° 7, un encadrement de bois soigné, sur lequel sont encore présents deux gonds, ainsi qu'un loquet de verrouillage. Installée à environ 0,70-0,80 mètre au dessus du niveau du plancher de la *Phase II*, elle implique un rehaussement du niveau de sol du premier étage, et un abandon de la porte d'origine donnant sur l'escalier à vis.

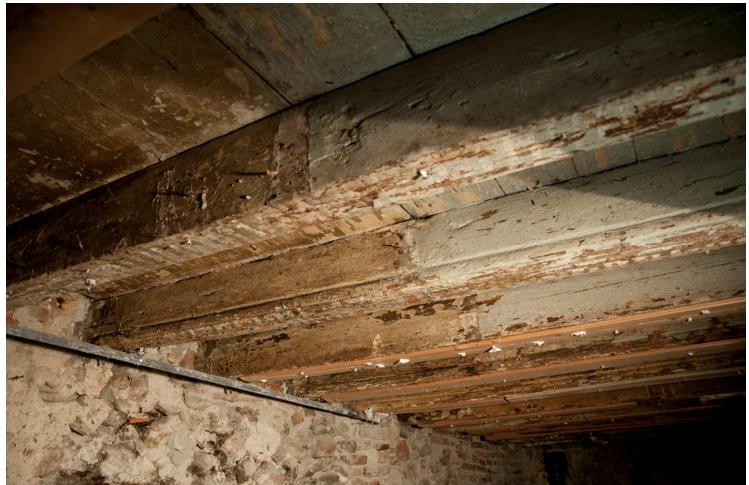
Figure 14. 1<sup>er</sup> étage. Solives du plafond, avec ou sans moulures (1500 - 1565).

C'est le solivage du plafond du premier étage qui nous donne des éléments de datation de cette étape de construction. Dans la moitié sud-est, les poutres sont dépourvues de moulures et semblent contemporaines et plus récentes que celles de la moitié nord-ouest. Ces dernières (*ST 026-040*) présentent des sections moins régulières, de nombreuses couches de peintures successives recouvrent un bois usé par le temps (fig. 14). Neuf d'entre elles sont moulurées (*ST 029, ST 031-034, ST 037-039*). La dendrochronologie fournit deux dates d'abattage pour cet ensemble : *ST 031-032, ST 037*, aux environs de 1500 ; *ST 029, ST 033* et *ST 038-039*, en 1565 au plus tôt.

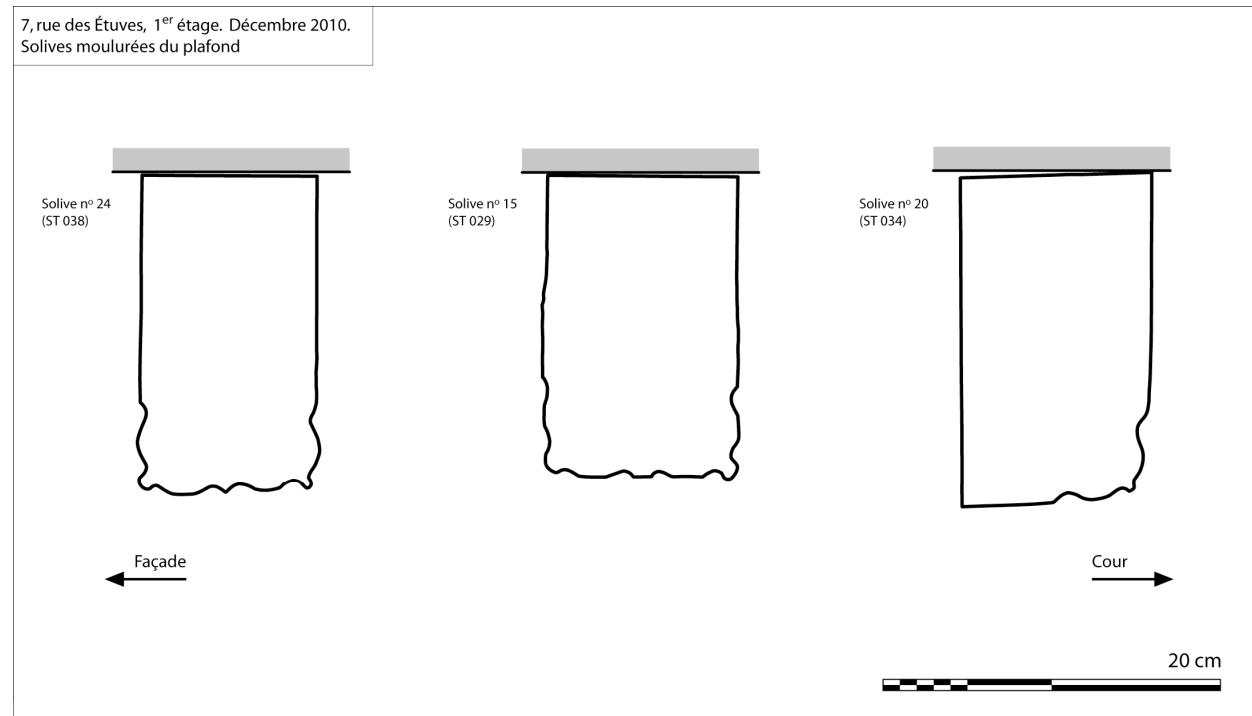
Figure 15. Profil des solives moulurées du plafond du premier étage (7, rue des Étuves).

Les observations effectuées sur les solives moulurées ont montré que toutes présentent un même type de moulure, appliquée sur les deux côtés et la face inférieure (fig. 15, *ST 038, ST 029*), à l'exception d'une poutre dont la moulure ne

concerne qu'un seul côté et la moitié de la face inférieure (fig. 15, *ST 034*). Celle-ci devait être placée originellement à l'extrémité de la pièce, peut-être contre le mur de façade.

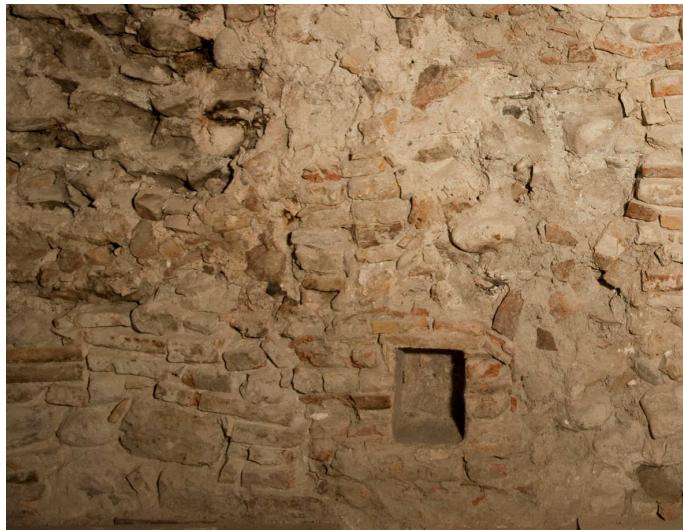
Figure 17. 1<sup>er</sup> étage. Petite niche.

A deux mètres environ de l'ancienne fenêtre, une petite niche (*ST 014*) de 0,30 x 0,20 mètres est aménagée dans l'appareil US 014, constitué pour l'essentiel de briques mais aussi de quelques galets, liés par un mortier n° 11 (fig. 17) Cette reprise implique le démantèlement de la cheminée *ST 011*.

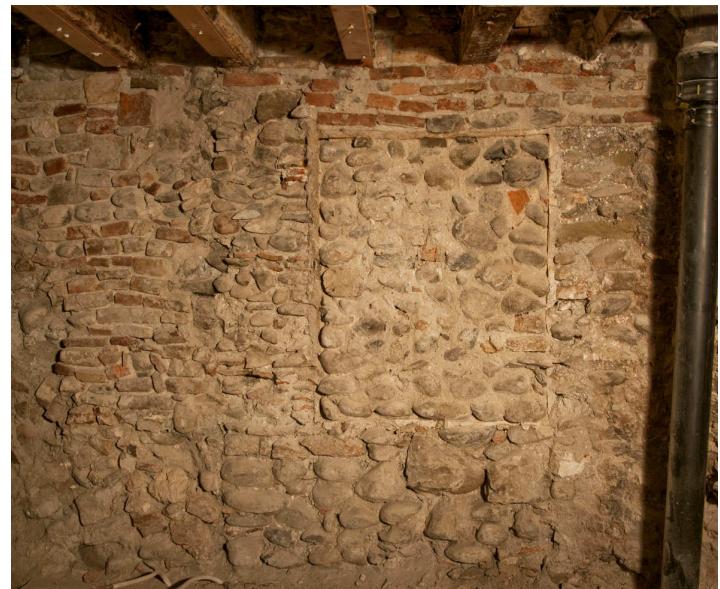
Figure 18. 1<sup>er</sup> étage. Armoire à l'emplacement de la fenêtre nord-ouest du XV<sup>e</sup>.

Plus proche encore de la cour, à la place de la deuxième fenêtre, attestée au n° 5, une grande armoire est visible (*ST 013*). Elle profite de l'arrachement des éléments en molasse de la fenêtre, dont l'emplacement a été comblé par quatre maçonneries bien distinctes (fig. 18).

L'appui (US 016) est fait de gros modules, boulets ou gros galets de rivière, avec mortier n° 12. Le piédroit gauche (US 015) est constitué de galets liés avec un même mortier (n° 12), il est posé sur l'appui US 016 ; celui de droite est fait de galets et d'éclats de blocs de molasse provenant vraisemblablement de la fenêtre, son mortier est assez différent (n° 13), il n'est pas posé sur l'appui, mais lui est accolé.

A l'étage, la seule trace laissée à cette époque semble être la condamnation de l'armoire ST 013, au moyen de galets et de mortier n°15 (US 020) (fig. 18). Étant donné, d'une part, l'absence de tout lien physique de ce bouchon avec les autres structures ou couches de la *Phase V*, et d'autre part l'aspect du mortier, on ne peut exclure que cet abandon soit intervenu plus tôt, dans le courant du XVIII<sup>e</sup> siècle (après 1722).

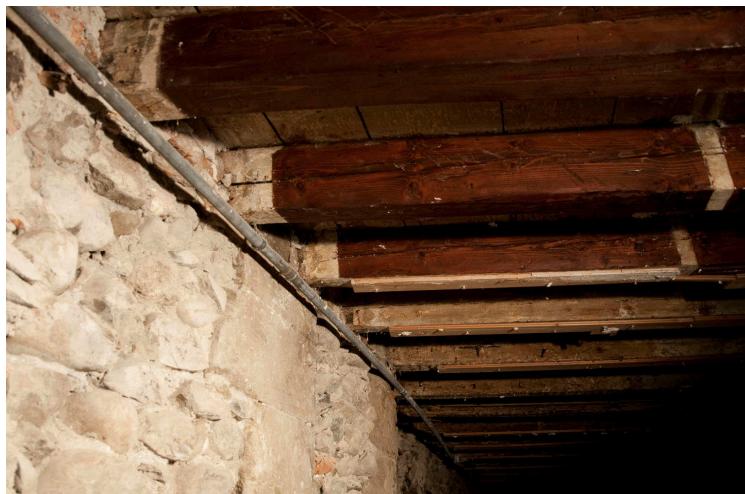
Figure 19. 1<sup>er</sup> étage. Solives du plafond, contemporaines de la *Phase IV* (premier plan).

Les structures *ST 015-025*, dans la moitié côté rue de l'étage, paraissent plus récentes et ne présentent aucune moulure (fig. 19), contrairement aux poutres placées de l'autre côté (*ST 026-040*), dont nous avons déjà parlé et qui sont en position secondaire (fig. 14). Étant donné l'ampleur de la reprise constatée au niveau de l'assise du plafond durant cette *Phase IV*, nous sommes semble-t-il en présence d'une véritable transformation, avec probablement un léger abaissement de niveau, plutôt que d'une simple réfection.

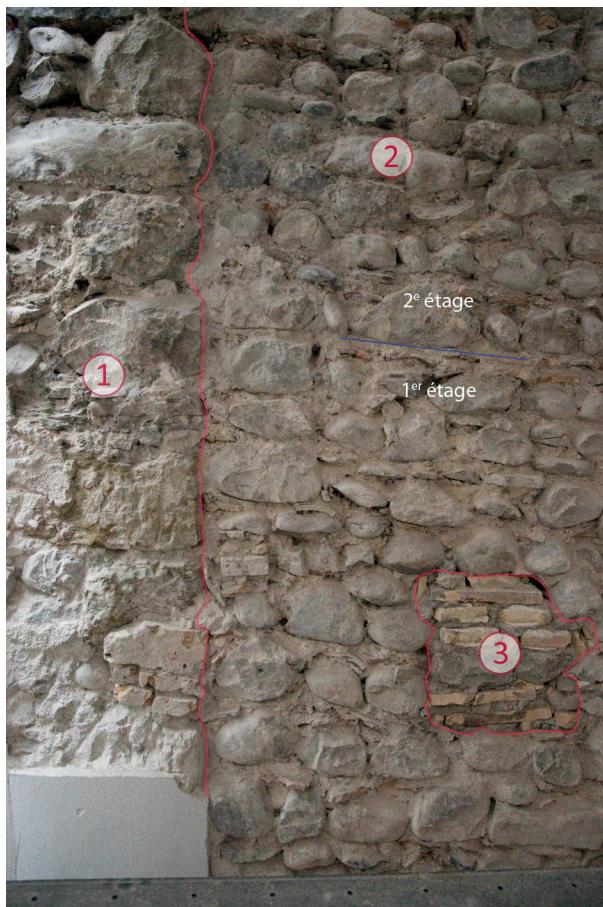
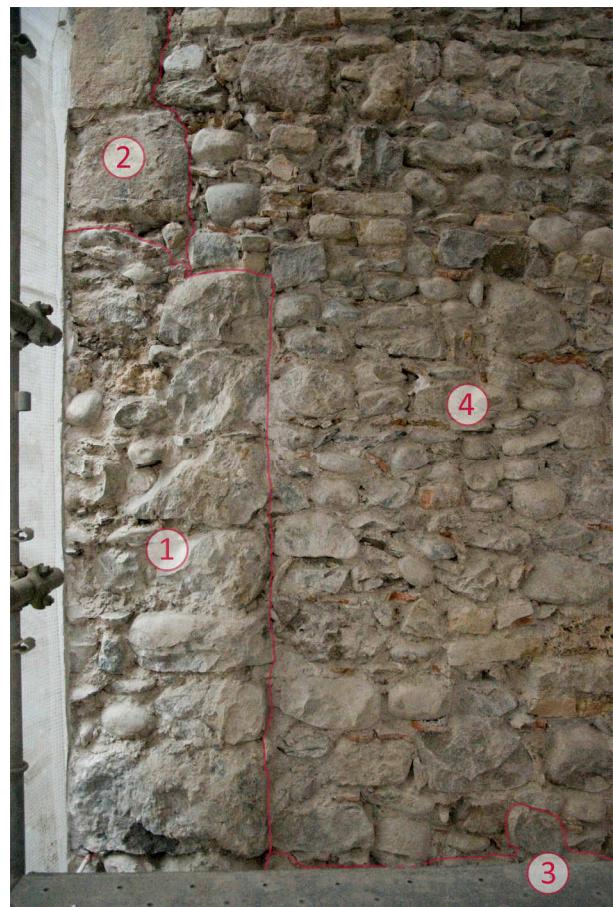
Figure 28. 1. US 031 ; 2. US 032 ;  
3. US 036

La première étape visible dans la façade de l'immeuble, au premier et au deuxième étage, précède sa construction et correspond à la *Phase I* de notre analyse du mur mitoyen. Il s'agit du mur d'enceinte de 1424-1430, visible partiellement en coupe (US 031), de la même façon que lors des travaux au n° 5 (fig. 28-29, n° 1).

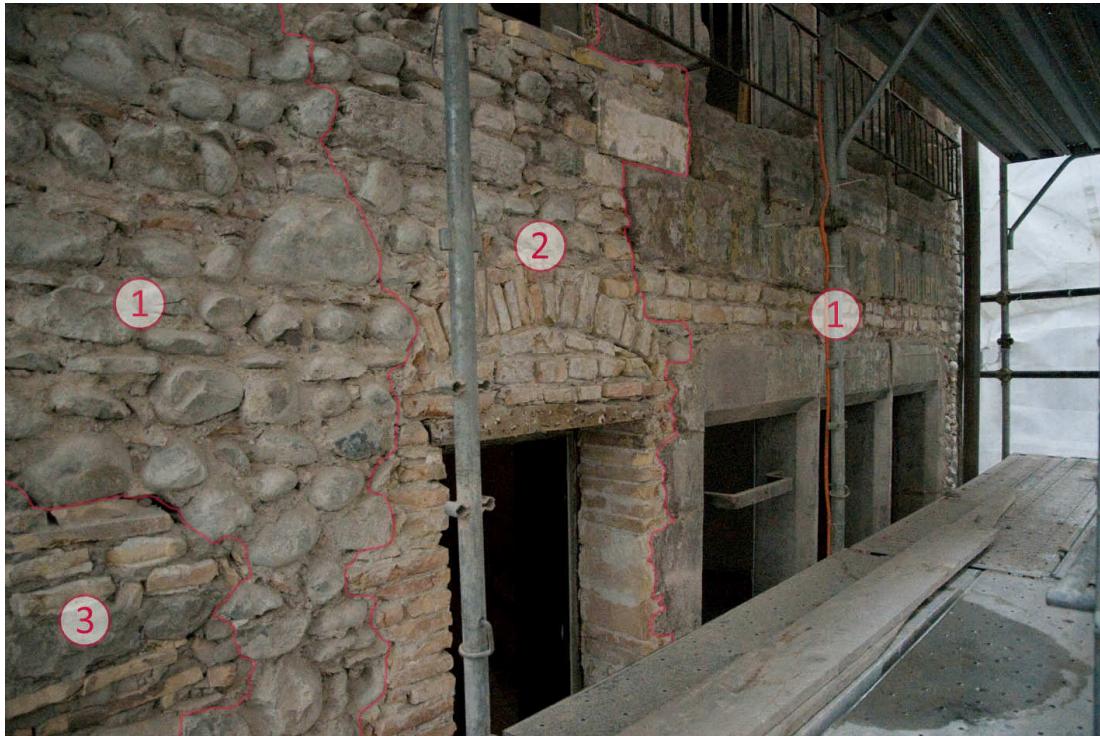
Figure 30. 1. US 032 ; 2. US 033 ; 3. US 036

Aux environs de 1500, l'immeuble n° 7 est construit avec probablement deux étages sur rez-de-chaussée (*Phase II*), il est connecté à l'escalier à vis intégré dans le n° 5. La façade comporte alors aux étages trois fenêtres à meneaux en molasse, qui sont conservées dans leur appareil maçonner (US 032), constitué de galets et de briques pour régler le niveau de pose des blocs de molasse (fig. 30-32, n° 1). Le mortier prélevé est comparable aux mortiers n°s 1 (US 001) et 7 (US 010).

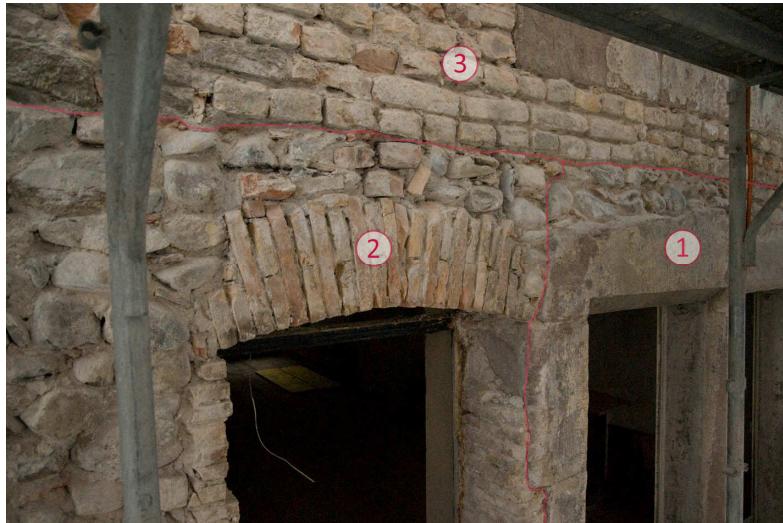
Figure 32. 1. US 032 ; 2. US 033 ; 3. US 034

Une première reprise (US 033) a été repérée dans la moitié gauche de la façade, une saignée verticale, partant du coin supérieur gauche et descendant le long des fenêtres a permis d'installer des ouvertures supplémentaires, légèrement décalées par rapport aux trois déjà existantes. Leur encadrement de brique est accolé au jambage sud des trois
