He22-01

RAPPORT D'INTERVENTION

Hermance, rue du Nord 44

Dans le cadre de la rénovation de la salle communale située au nord-ouest du Bourg-d'en-Bas, les espaces extérieurs ont été entièrement réaménagés. Lors de la creuse d'une tranchée pour la construction d'un mur en béton à l'ouest, parallèle au lac, un mur plus ancien a été découvert. Il avait déjà été repéré du côté nord en 1969 par Charles Bonnet lors du chantier de construction de la salle communale. Il l'avait interprété comme une digue protégeant le port d'Hermance. Le mur longeait le lac du côté septentrional du bourg et se retournait sur le front lacustre, continuant vers le sud, côté Genève. La présente intervention a permis de documenter quatre segments de ce mur, dont son angle nord-ouest. Comme il figure sur la mappe d'Annecy datée de 1740, il a dû être construit durant la première moitié du 18^e s.

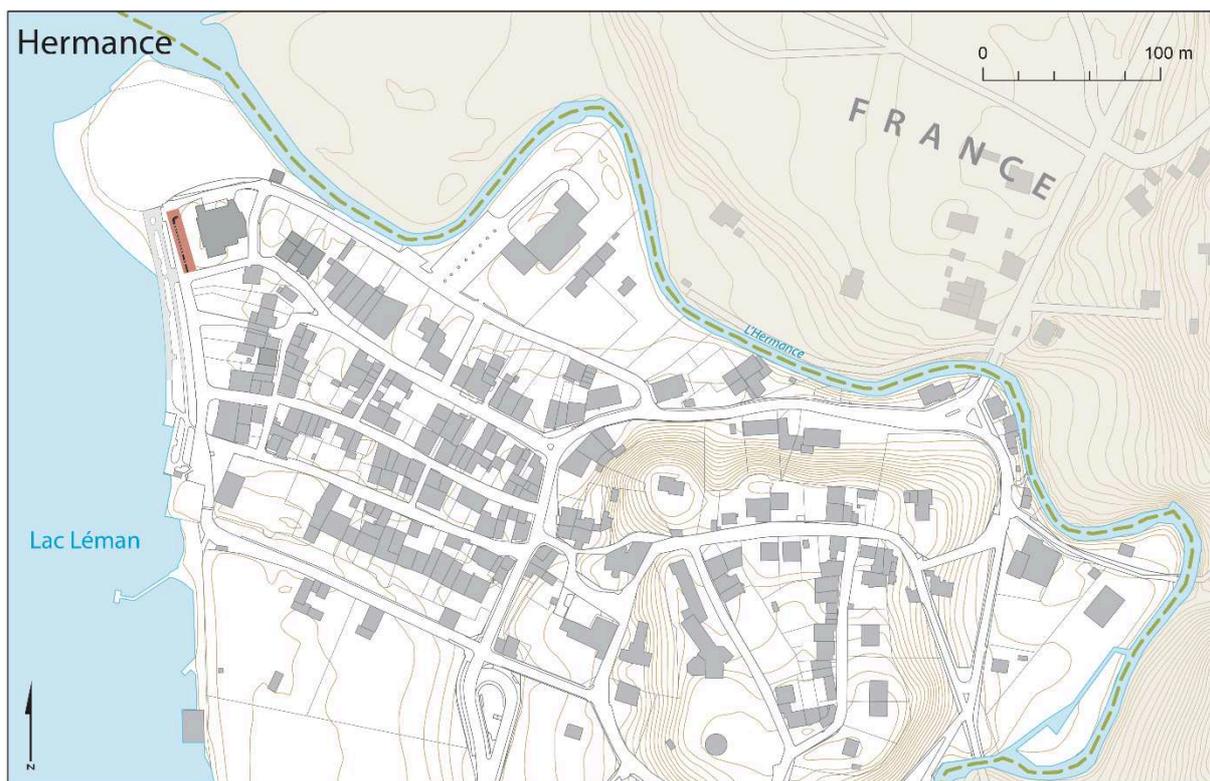
Fig. 1 Plan général figurant le tracé de l'ancien mur longeant le bord du lac.

délimiter la propriété. Son tracé reprend celui du précédent mur de clôture. Lors de la creuse de sa tranchée de fondation, un mur antérieur a refait surface (fig.1). Une fois documenté, il a été décidé de le détruire jusqu'à sa semelle de fondation pour y installer le nouveau mur, qui repose en partie sur son arasement.

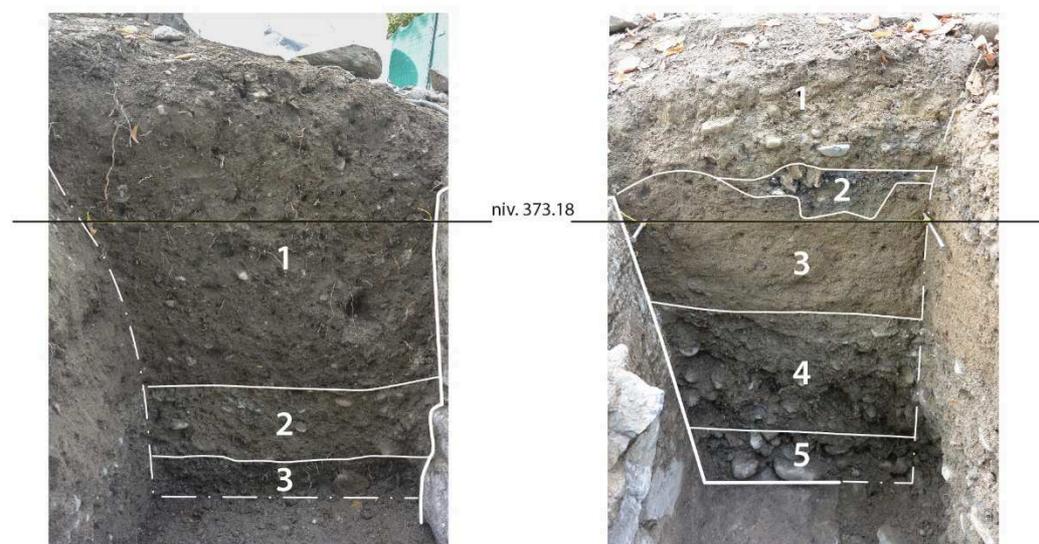
Fig. 2 Stratigraphie est.

Fig. 3 Stratigraphie ouest.

A l'est, côté bourg (fig. 2) :

1. Remblai homogène brunâtre contenant de rares galets et graviers ainsi que des fragments de tuiles = comblement du mur. Cette couche contenait de la céramique datant de la fin du 17^e s. jusqu'au 19^e siècle, dont de la porcelaine blanche ;

2. Remblai sablo-limoneux contenant de rares galets, graviers et charbons ;
 3. Remblai plus organique.
- 2 et 3 = comblement des fondations du mur

A l'ouest, côté lac (fig. 3)

1. Remblai sablonneux avec galets et cailloux ;
2. Niveau de goudron (route démolie) ;
3. Limon brun-beige ;
4. Couche sablo-limoneuse avec graviers et galets ;
5. Couche sablonneuse avec une grande densité de galets et de graviers, avec de rares tessons de céramique roulés.

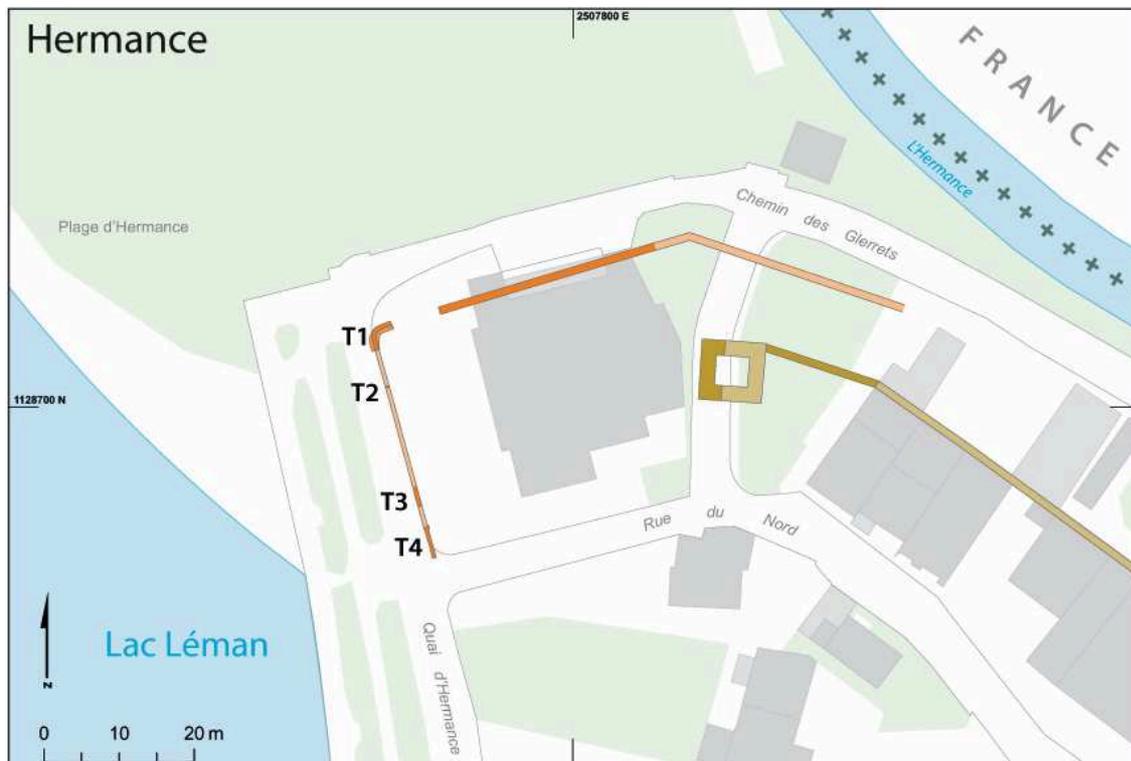
Fig. 4 Plan de situation des quatre tronçons et au nord, le mur découvert en 1969.

La première partie du mur à avoir été découverte est son angle nord-ouest de forme arrondie, d'une largeur de 0,52 à 0.60 m au niveau de son élévation et de 1,10 m au maximum, à celui de ses fondations intérieures (fig. 4). La hauteur maximale de son arase est de 1,34 m. La structure longeait le lac du côté nord, d'est en ouest, et se retournait, sur le front lacustre, en direction du sud. Deux parties distinctes ont pu être mises en évidence. En effet, à 1m après l'angle environ, une césure est perceptible dans la maçonnerie (fig. 5).

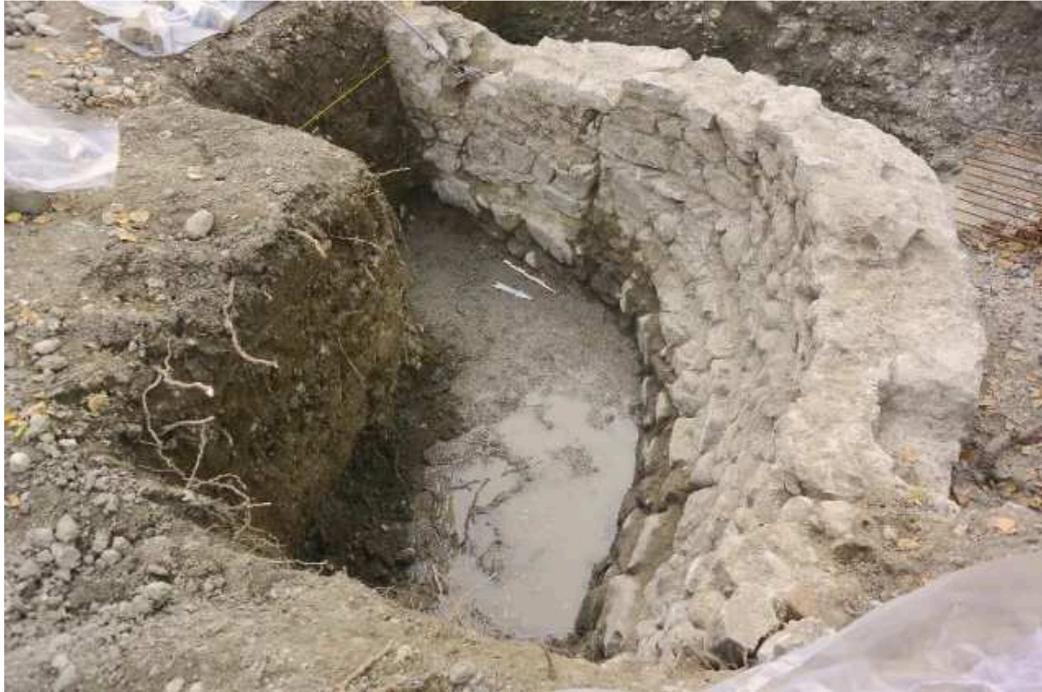
Fig. 5 Angle du mur situé au nord-ouest et la partie sud, rectiligne, qui s'y appuie (côté bourg).

L'angle arrondi, du côté intérieur, conserve huit assises. Les quatre assises inférieures sont disposées en degrés probablement pour renforcer l'angle de la structure soumise à une plus forte pression de l'eau à cet endroit (fig. 5). A l'extérieur, le parement est droit, recouvert d'un enduit (fig. 6). L'appareil est constitué de blocs quadrangulaires et de boulets de rivière liés avec un mortier à la chaux blanc, très dur, contenant des graviers et, parfois, un peu de tuileau. Un fragment de terre cuite rectangulaire, de brique, de tuile ou de sol, a été intégré dans la maçonnerie.

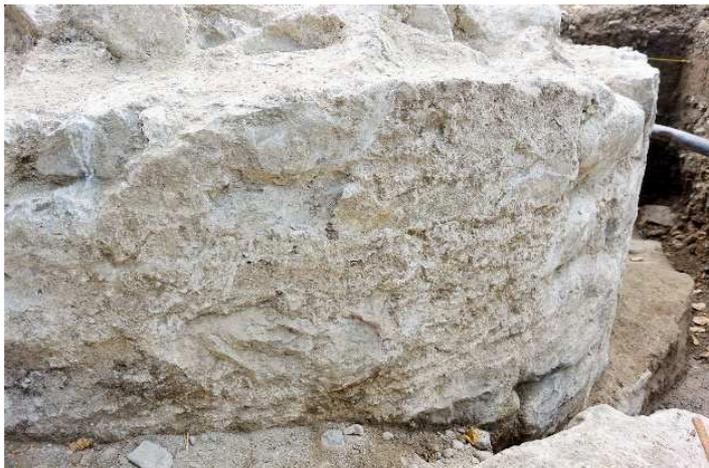
Fig. 6 Enduit couvrant la face extérieure (côté lac).

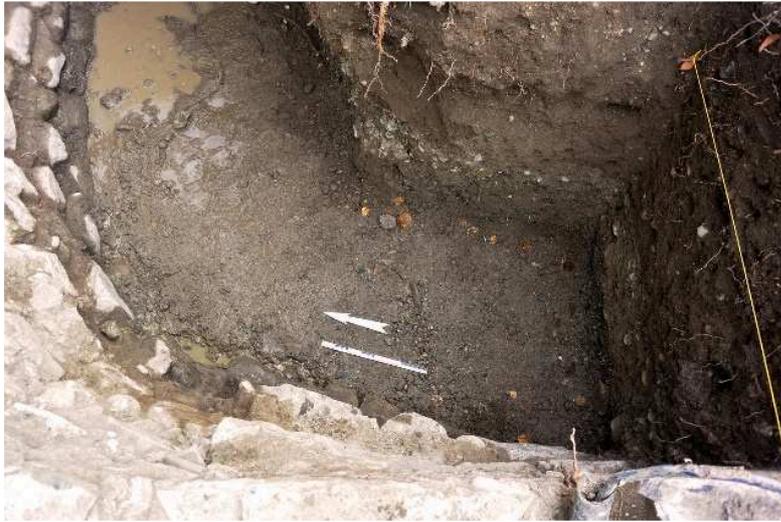
Figure 7 Fondation débordante et légèrement désaxée par rapport à l'orientation du mur (côté bourg).

La partie rectiligne marquée par la césure s'y appuie et repose sur une fondation débordante d'une orientation différente (fig. 7). Elle pourrait ainsi avoir été construite plus tardivement dans le cadre d'une réfection du mur.

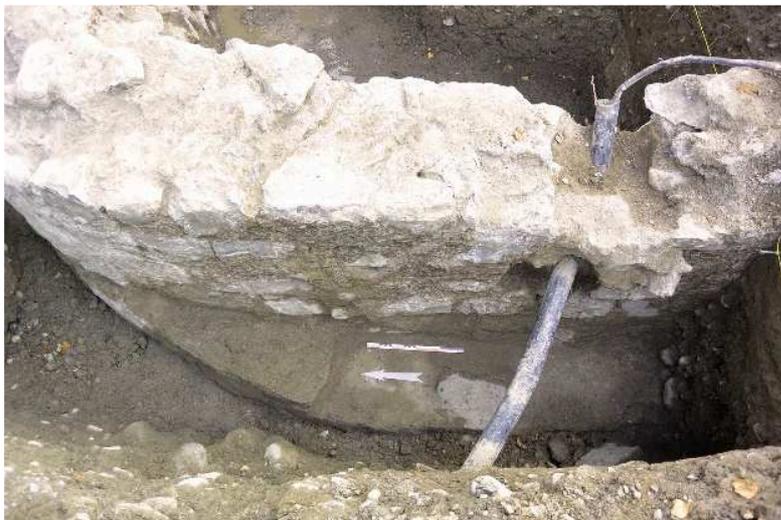
Figure 8 Face extérieure du tronçon 1 reposant sur une semelle de fondation (côté lac).

A partir de l'angle, côté extérieur, le mur repose sur une semelle de fondation saillante et plate, constituée d'en tout cas deux assise de blocs recouvertes d'un enduit de couleur beige foncé (fig. 8), lui donnant un aspect lisse. Le même mortier a été appliqué dans la partie inférieure du mur. Un petit dénivelé apparaît à l'endroit de la césure.

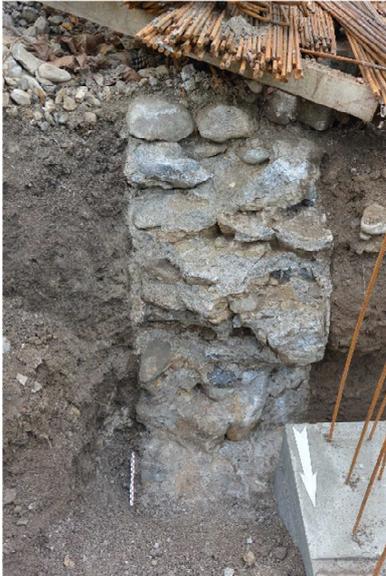
Fig. 9 Profil du tronçon 2 avec de l'enduit conservé de chaque côté.

Quelques mètres plus au sud, une autre partie du mur a pu être vue, d'une largeur d'environ 0,65 m (fig. 9). La hauteur conservée de l'arase est d'environ 1m. Au moment de l'intervention, seul son profil visible en coupe a pu être documenté. De chaque côté du mur, la couche d'enduit, d'une épaisseur de 1 cm, était encore en place. Il semble construit avec le même type de blocs que le tronçon 1. Le mortier contient également des graviers mais il est plus gris. Le mur n'a pas pu être dégagé jusqu'à sa semelle de fondation, qui devait se trouver environ 0,15 m plus bas.

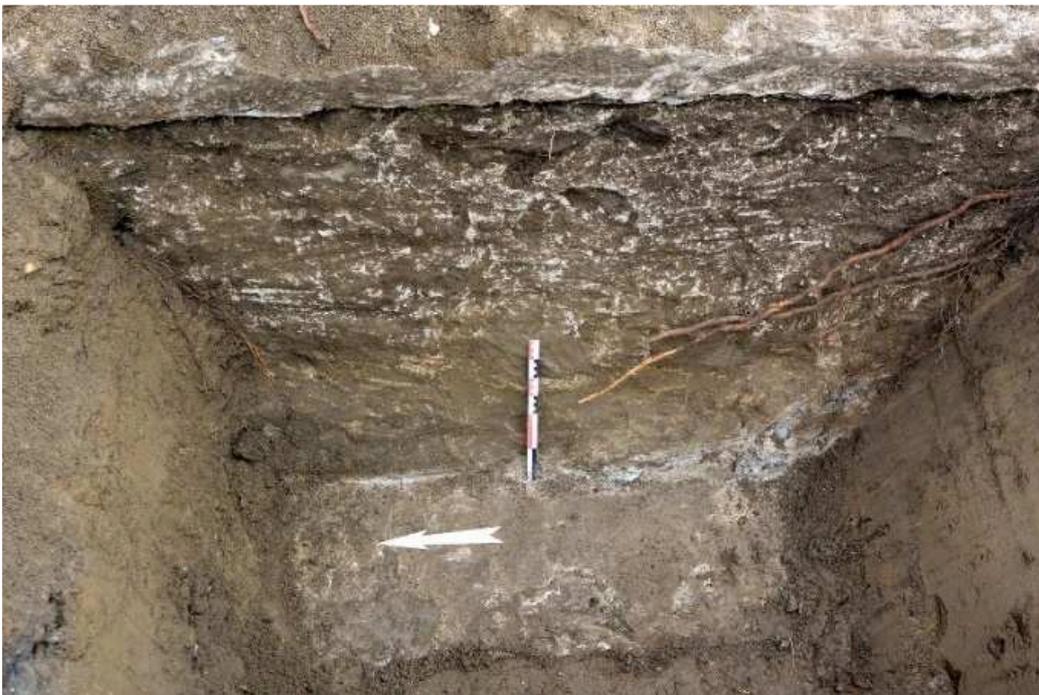
Figure 10 Le mur avec sa dalle de couverture et sa semelle de fondation (côté lac).

Le tronçon 3 se situait proche de l'angle sud-ouest de la maison communale, sur une longueur de 2,60 m, sa largeur n'étant pas connue. Il s'agissait cette fois de son parement extérieur, côté lac, dégagé jusqu'à sa fondation (fig. 10). Sa hauteur totale, de 1,16 m, était cette fois-ci conservée. Elle est inférieure à celle de l'arase de l'angle nord, qui est de 1,28 m. Il devait certainement être plus haut à l'origine. Le haut du mur est recouvert d'une dalle de couverture, plate, légèrement saillante, qui a pu être ajoutée plus tardivement. Il a peut-être été réaménagé pour être utilisé à une autre fonction. Sa semelle débordante est d'une largeur similaire à celle du tronçon 1, de 0,38 m et un crépi beige recouvre également sa partie inférieure, sur une hauteur de 0,30 m.

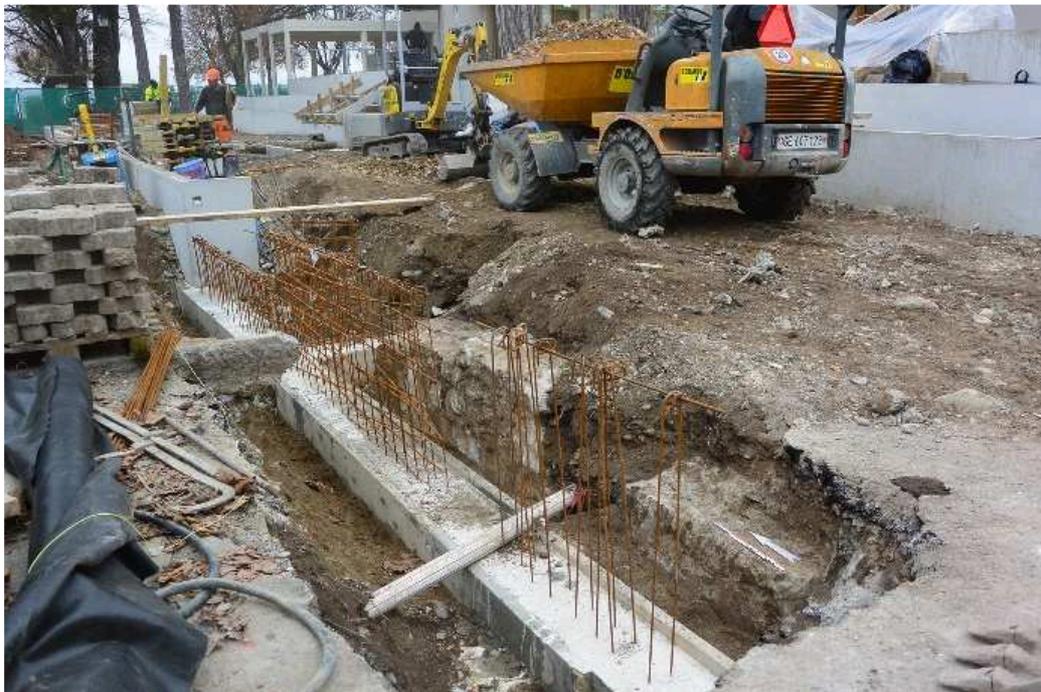
Figure 11 Tronçon 4 situé à l'extrémité sud de la propriété.

Le dernier tronçon se situait en limite sud de propriété (fig. 11). Il a été perturbé par l'installation d'un tuyau et son extrémité sud a été détruite par l'aménagement d'un collecteur d'eaux usées. Le mur mesure 0,60 m de largeur. Une partie de sa semelle de fondation extérieure a pu être vue. Il est conservé sur une hauteur maximale de 0,87 m. Son arasement se trouve à 0,12 m sous le sol actuel. Il était conservé sur une longueur d'environ 3,50 m. Il est construit avec le même type de blocs taillés, de forme plus ou moins rectangulaires, que les autres tronçons (fig. 12). Le mortier gris utilisé dans sa maçonnerie est le même que pour celle du tronçon 2.

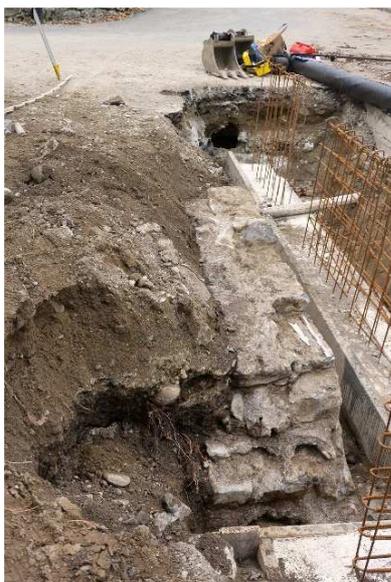
Fig. 12 profil du tronçon 4, extrémité nord.
