Rapport d'intervention – surveillance du chantier TCOB

Service cantonal d'archéologie (DCTI)

Février 2009 à janvier 2010

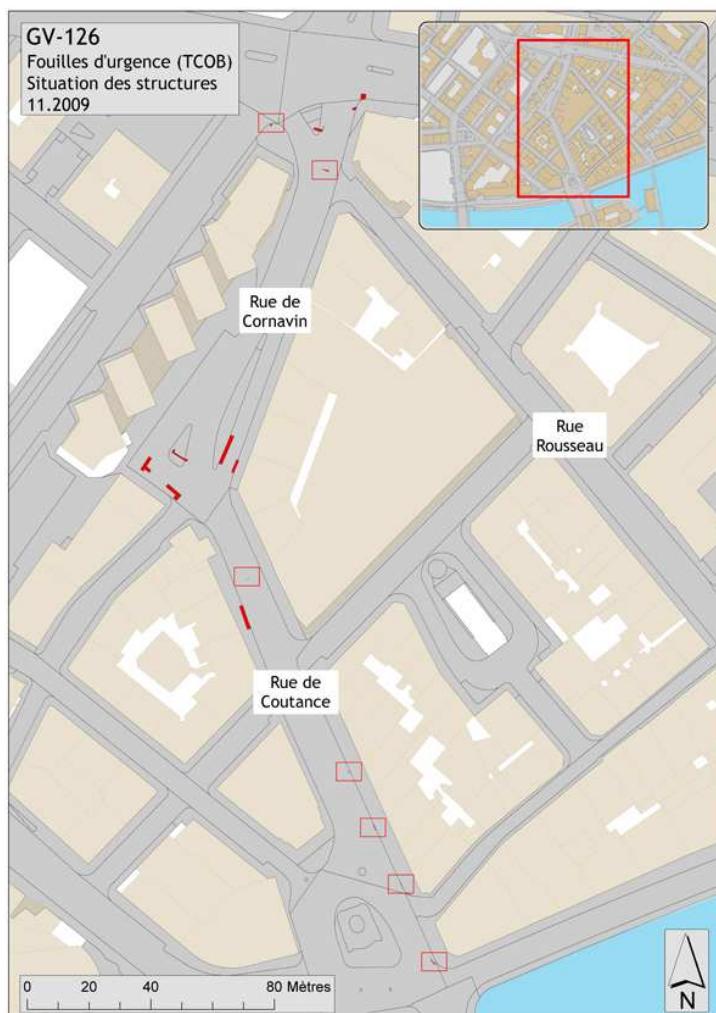
Situation générale des vestiges découverts sur le tracé des tranchées et des travaux TCOB dans les rues de Coutance, Cornavin et Chantepoulet.

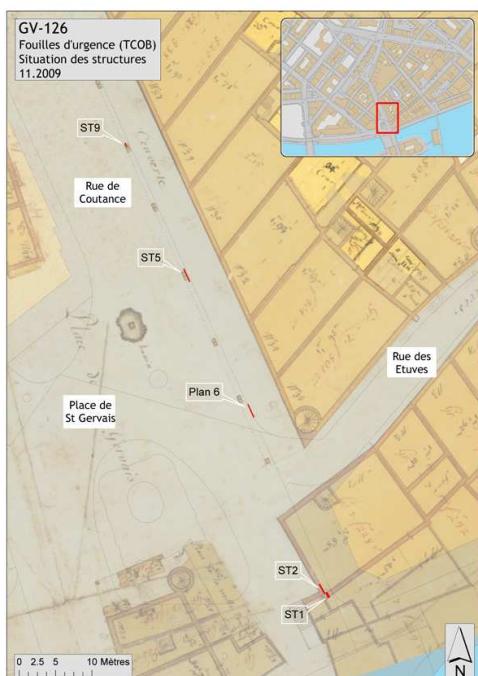
Fig. 1 Situation des vestiges en bas de la rue de Coutance, plan Billon (1726), dessin Ph. Ruffieux SCA.

A l'angle du Quai des Bergues et de la rue de Coutance, deux murs perpendiculaires et liés, **St. 1** et **St. 2**, ont été observés; ils appartiennent à une habitation figurant sur le plan Billon (1726). **St. 1**, orientée est-ouest et constituée de boulets, semble caractéristique du 15^e s. **St. 2**, orientée nord-sud et réalisée en pierres de taille de grandes dimensions, semble postérieur attestant probablement une réfection ou une transformation de la façade du même bâtiment (**fig. 1**).

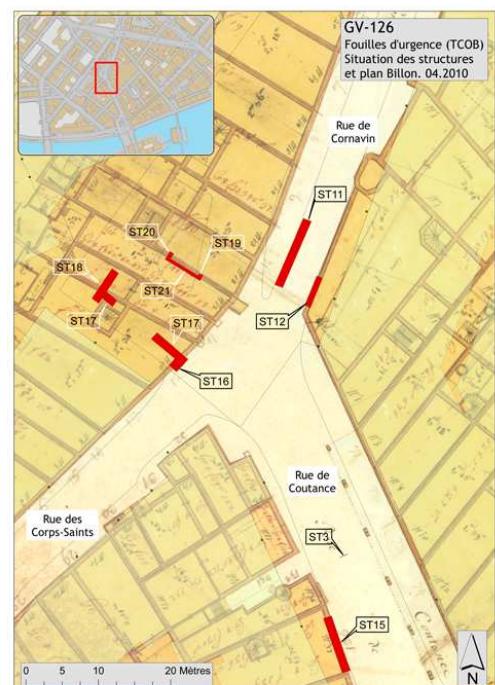
Fig. 2 Situation des vestiges à l'angle des rues de Coutance et de Cornavin, plan Billon (1726), dessin Ph. Ruffieux SCA.

Une seconde habitation médiévale a été repérée à l'angle des rues de Coutance et de Cornavin (**fig. 2**). Le tracé de son mur de façade nord a été retrouvé en fondation (**St. 12**): il se compose de moellons et blocs de molasse, liés à un mortier gris-beige pulvérulent. Il apparaît sur les plans Mallet (1723) et Billon (1726). Sur celui de Jean-Gabriel Mallet, cet immeuble est mentionné comme étant la propriété de l'auditeur Delarive³ (**fig. 3**).

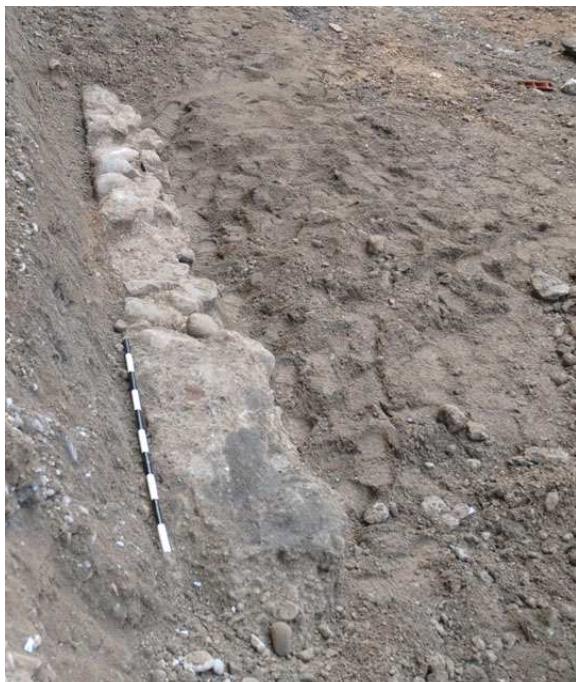
Fig. 3 Rue de Cornavin, **St. 12** vu du nord.

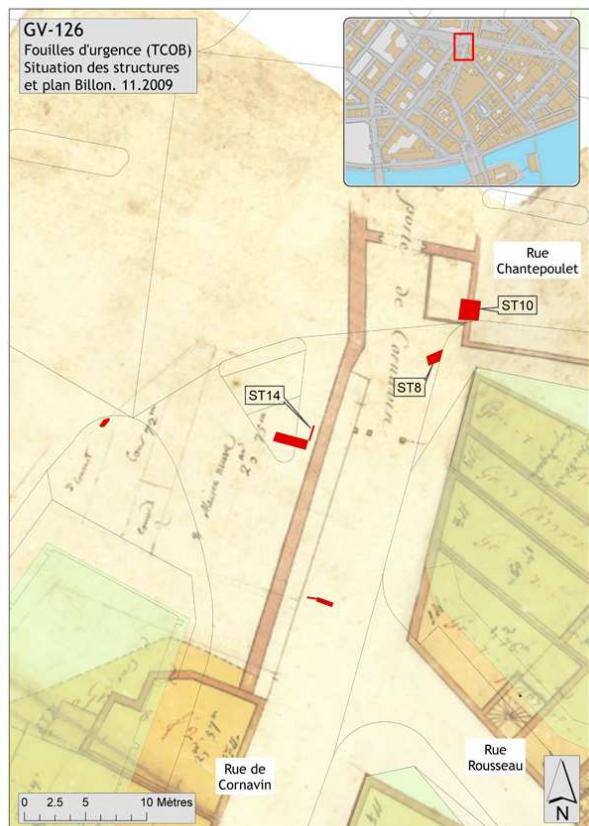
Fig. 4 Situation des vestiges au nord de la rue de Cornavin, dessin Ph. Ruffieux SCA.

La large maçonnerie **St.10** repérée à l'angle des rues de Cornavin et de Chantepoulet appartient vraisemblablement à l'ancienne porte de Cornavin appelée aussi porte de la Monnaie, figurant sur le plan Billon (1726) (**fig. 4**).

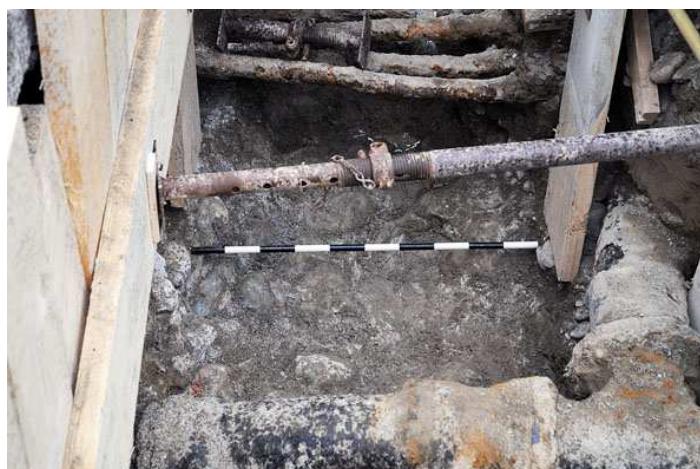
Fig. 5 Rues Cornavin-Chantepoulet, **St. 10**.

St. 10 est faite de moellons liés en partie inférieure par du mortier pulvérulent et en partie supérieure, par un mortier dur et cassant (**fig. 5**). On ne peut déterminer si cette différence est due à une étape de chantier ou à une reprise postérieure de la construction. Elle a été observée sur une largeur de 1,40m.

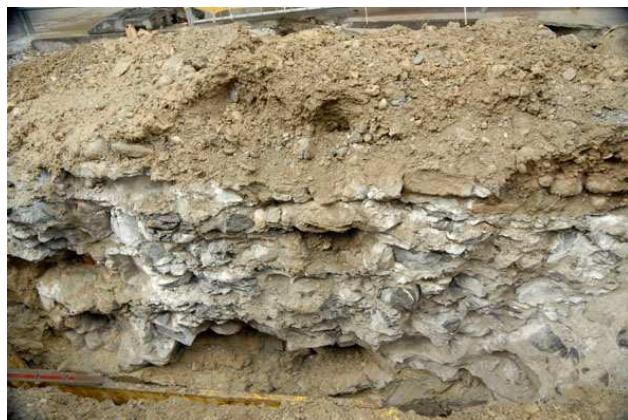
Fig. 6 Rue de Coutance, St. 15

Au numéro 7 de la rue de Coutance, le mur de façade (**St. 15**) d'un immeuble médiéval a été intégralement reconstruit au 19^e s. (fig. 6 et 7).

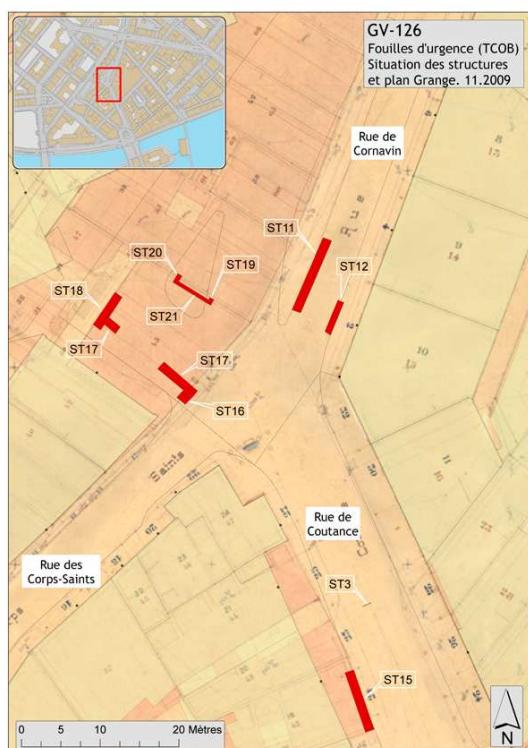
Fig. 7 Situation des vestiges à l'angle des rues de Coutance et de Cornavin, plan Grange (1896), dessin Ph. Ruffieux SCA.

Au même endroit mais plus à l'ouest (**fig. 7**), un angle de bâtiment (**St. 17 et 18**) (**fig. 12**) a été dégagé, existant au 18^e s. comme l'indique le plan Billon, et reconstruit au 19^e s. vu la présence de blocs de Meillerie dans son élévation. L'habitation conserve les restes d'une cave, dont le plafond voûté est encore partiellement en place. Le couvrement est constitué de briques, placées de chant (sur deux assises), et est revêtu d'un enduit blanc (**fig. 13**).

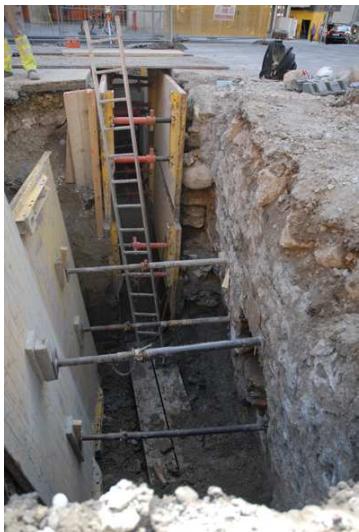
Fig. 8 Angle rues de Coutance, et de Cornavin, **St. 19, 21 et 22.**

Un ensemble de structures observées à l'angle des rues de Coutance et de Cornavin reflète ce même type de transformations : un mur médiéval (**St. 19, fig. 8 et 10**), construit avec de gros moellons et boulets liés à un mortier beige graveleux et friable, a été partiellement détruit pour permettre, au 19^e s., le passage d'une canalisation (**St. 22, fig. 9** et, plus bas, **fig. 24**, p. 13). De l'autre côté de la canalisation, un nouveau tronçon maçonné (**St. 20**) a été aménagé contre **St. 21**, en remplacement de l'ancien mur (**St. 19**) (fig. 8 à 11).

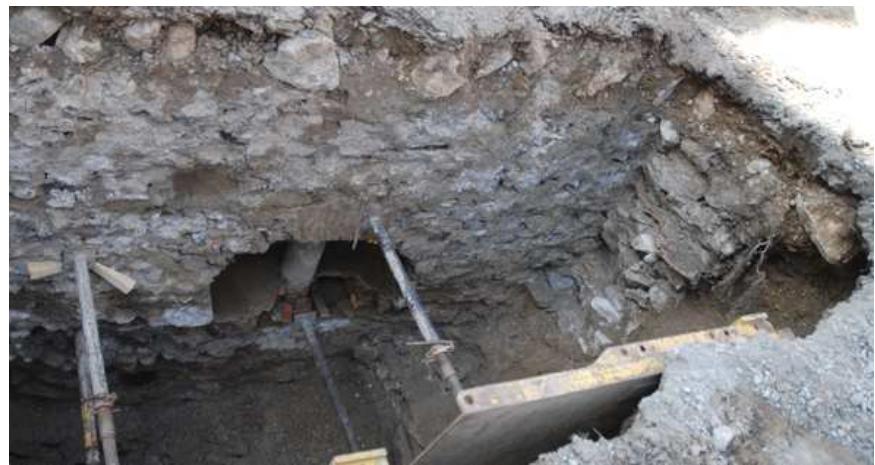
Fig. 9 Angle rues de Coutance et de Cornavin, **St. 20, 21 et 22.**

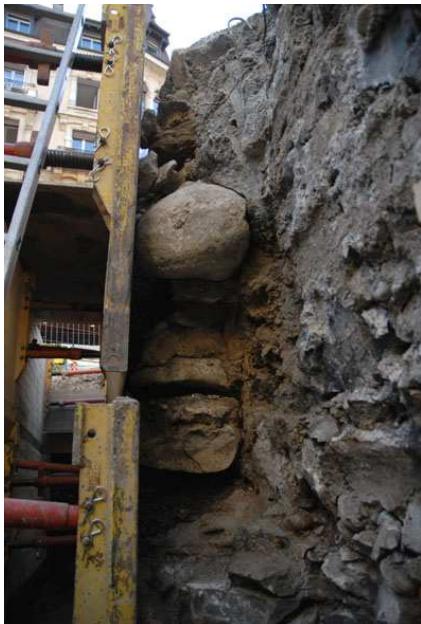
Fig. 10 Angle rues de Coutance et de Cornavin, **St. 19** (à gauche) s'appuie contre **St. 21** (à droite).

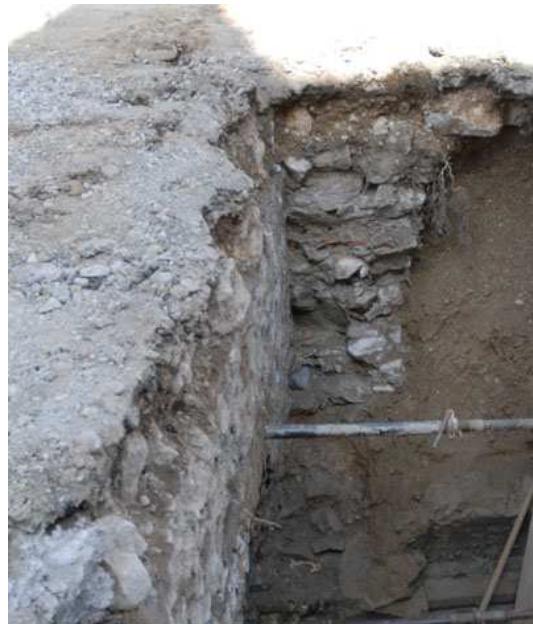
Fig. 11 Angle rues de Coutance et de Cornavin, **St. 20** (à droite) s'appuie contre **St. 21** (à gauche).

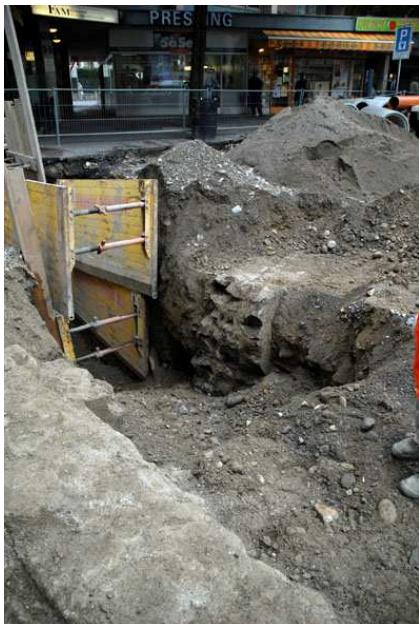
Fig. 12 Angle rues de Coutance et de Cornavin, **St. 17 et 18.**

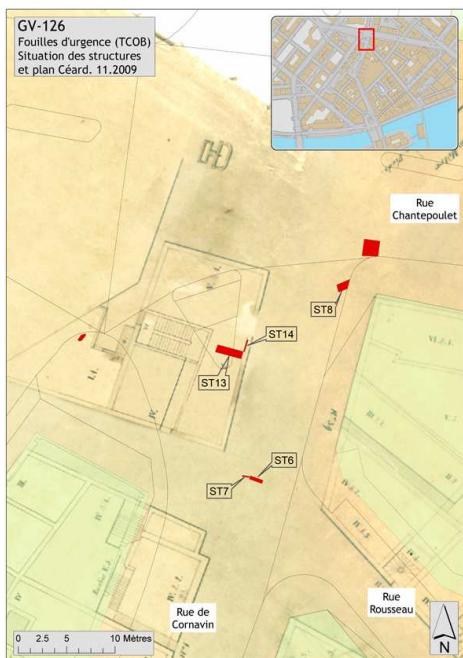
Fig. 14 Situation des vestiges au nord de la rue de Cornavin, en particulier les **St. 6 et 7**, dessin Ph. Ruffieux SCA.

Une structure maçonnée (**St. 6**), orientée N-S et découverte à la rue Cornavin (fig. 14), présente, elle aussi, une reprise partielle de son tracé au 19^e s. Elle est associée à une canalisation de briques qui semble liée à la phase ancienne de la construction (**St. 7**, fig. 15). Il est toutefois difficile de savoir à quel type de bâtiment ces structures appartiennent car elles ne sont attestées sur aucun des plans de la ville.

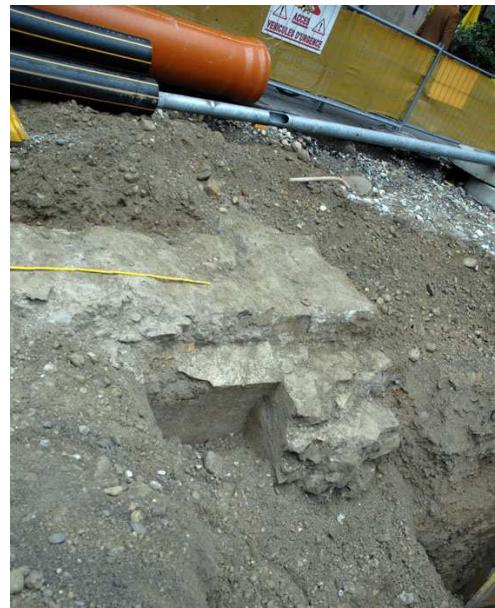
Fig. 13 Angle rues de Coutance et de Cornavin, **St. 17 et 18**, départ du plafond voûté de la cave.

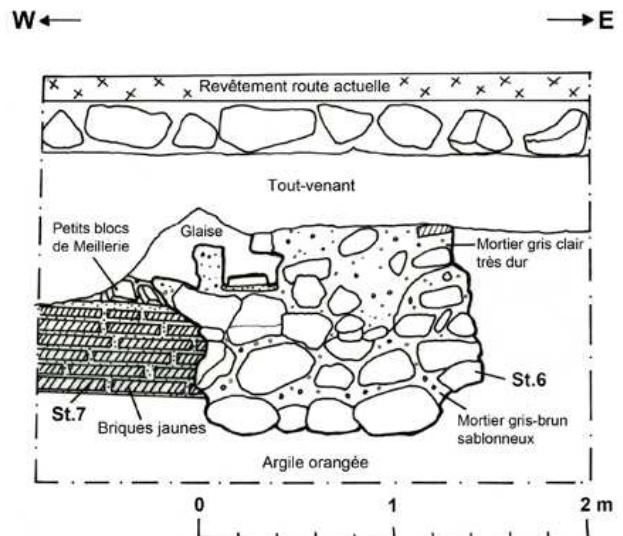
Fig. 15 Rue de Cornavin, **St. 6 et 7.**

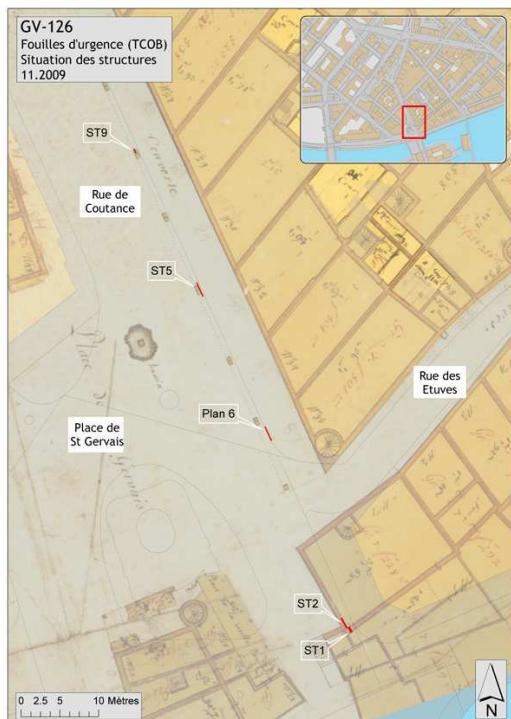
Fig. 16 Situation des vestiges au sud de la rue de Coutance, en particulier les **St. 5 et 9**, dessin Ph. Ruffieux SCA.

Deux structures correspondent à la situation de pieds de dôme tels qu'ils apparaissent sur le plan Billon de 1726 (**fig. 16**).

Le premier est représenté par une fondation maçonnée (**St. 5**), retrouvée au niveau du n° 10 de la rue de Coutance (fig. 16). Elle conserve une longueur de 2m pour une hauteur de 40cm (4 assises) et est constituée de moellons de schiste et de boulets de rivière mêlés à des fragments de tuile, le tout lié à un mortier beige sableux et pulvérulent (fig. 18 et 19).

La seconde installation est plus modeste. Il s'agit d'une base maçonnée (**St. 9**) de 60 sur 40cm repérée entre les n°s 12 et 14 de la rue de Coutance (fig. 16). Elle se compose de blocs calcaires taillés liés par un mortier gris-blanc, très fin (fig. 20).

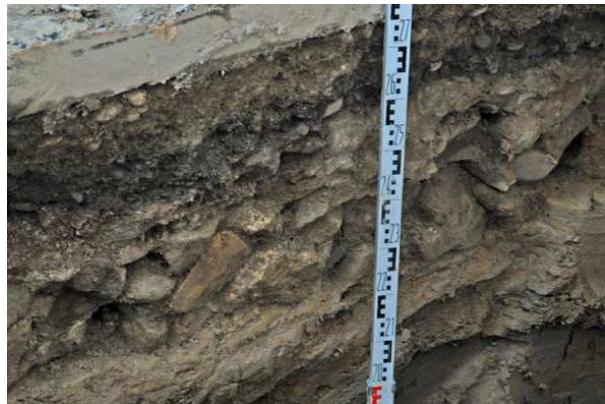
Fig. 18 Rue de Coutance, St. 5.

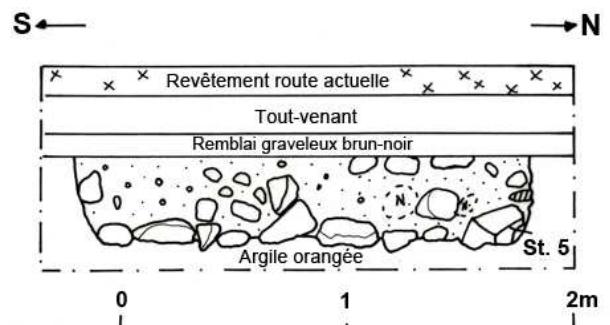
Fig. 19 Rue de Coutance, schéma de la base St. 5.

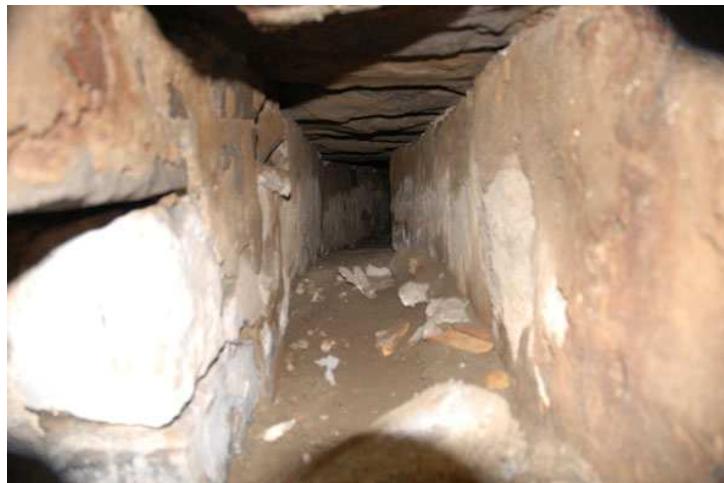
Fig. 21 Rue de Coutance, St. 3.

Une canalisation a été observée au centre des rues de Coutance et de Cornavin (**St. 3 - St. 11**), constituée d'une base et d'un couvrement réalisés en dalles de molasse et de montants en blocs calcaires et de fragments de tuile (fig. 2 et 22). L'intérieur du conduit de l'égout est recouvert d'un enduit beige-orangé (fig. 21).

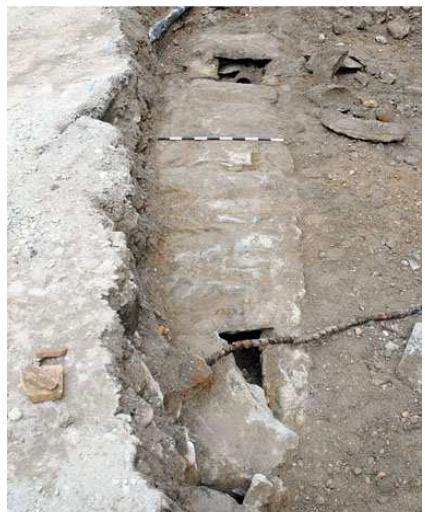
Fig. 22 Rue de Cornavin, St. 11.

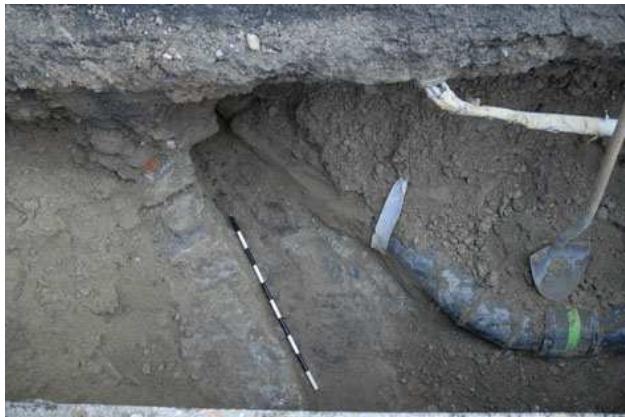
Fig. 23 Rues de Cornavin - Chantepoulet, **St. 8**.

Une installation d'un aspect plus grossier (**St. 8**) a été repérée à l'angle des rues de Cornavin et de Chantepoulet, orientée N-E / S-W en direction du bas de la rue de Chantepoulet (**fig. 13**). Le fond est composé de dalles de molasse recouvertes d'une couche cendreuse ou organique noire, les montants sont constitués de dallettes de schiste équarri, de fragments de boulets et de tuiles (rose-orange). Des dalles de molasse recouvrent l'ouvrage (**fig. 23**).

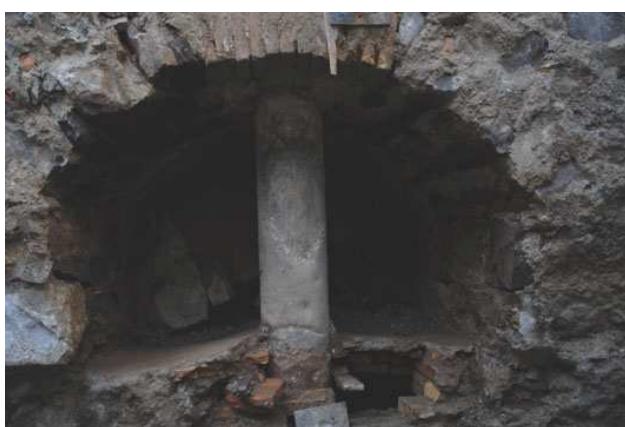
Fig. 24 Place angle rues de Coutance et de Cornavin ,
St. 22 dans les fondations de **St. 21**.

Sur la place située à l'angle des rues de Coutance et de Cornavin, un mur (**St. 21**) révèle dans ses fondations l'existence d'une canalisation voûtée (**St. 22**) desservant l'ensemble des immeubles mitoyens (**fig. 2**). Réalisée en pierres de Meillerie, schiste, moellons et briques liés par un mortier gris très solide, elle est traversée verticalement par une conduite menant à un bassin calcaire sous-jacent (**fig. 24**). Le fond de l'ouvrage est constitué de briques recouvertes par un enduit grisâtre. La canalisation étant intégrée à un mur du 19^e s., elle doit donc être contemporaine à l'ensemble architectural (cf. supra, p. 7 et 8).

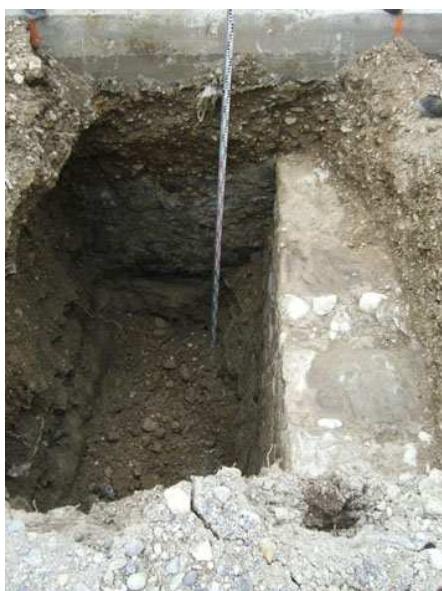
Fig. 26 Rue de Cornavin, **St. 13 et St. 14**.

Deux structures (**St. 13 et St. 14**), perpendiculaires et liées entre elles, ont été découvertes à l'extrémité ouest de la rue de Cornavin (fig. 4 et 14). Elles se situent précisément à l'emplacement de la maison de Boiteux-Besson. **St. 13**, orientée est-ouest, large d'au moins 80 cm, est constituée de dalles de molasses et d'un appareil de boulets et d'éclats de schiste liés à un mortier gris-beige très solide (fig. 26). Elle s'appuie contre **St. 14**, elle-même composée de gros blocs de calcaire et de boulets liés à un mortier gris clair très solide. **St. 14** représente la façade sur le front nord de la rue de Cornavin, alors que **St. 13** doit correspondre à un mur de refend intérieur de la bâtie, d'après sa situation sur le plan Céard (1837-1840).

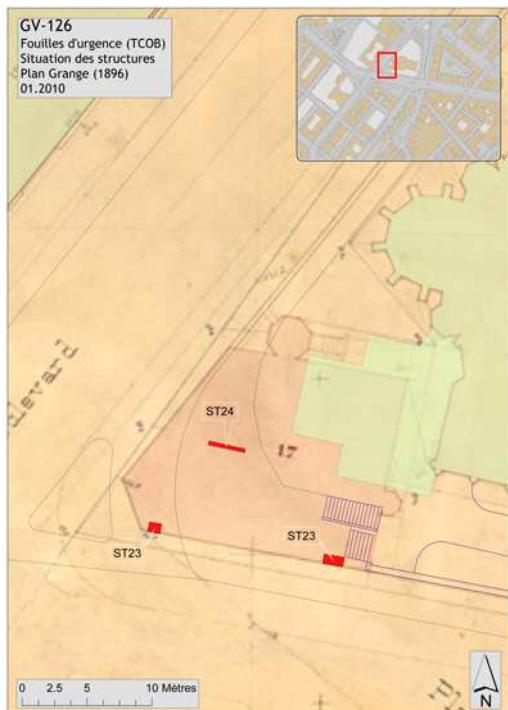
Fig. 27 Situation des vestiges à la place des XXII-Cantons, plan Grange (1896).

A l'angle du boulevard James-Fazy et de la Place des XXII-cantons, deux maçonneries ont été dégagées (**St. 23 et St. 24, fig. 27**). Elles correspondent à deux murs parallèles constitués d'un appareil maçonné, où sont mêlés boulets fragments de Meillerie et galets, le tout lié à un mortier gris très dur (**fig. 28**). Le repositionnement de ces structures sur le plan Grange (1896) permet de les identifier au presbytère construit peu après l'église Notre-Dame (1852-1859), entre 1861 et 1862, selon les plans de l'architecte français Alexandre-Charles Grigny (**fig. 29**). Avec sa tourelle à pans et en encorbellement ainsi que ses fenêtres à accolades, ornées de motifs végétalisans et animaliers sculptés, l'architecture du bâtiment s'inspire d'exemples du Moyen Age tardif. Il a été détruit en 1975¹³.
