Hermance, rue du Midi 26
25 juillet -7 septembre 2016

Rapport sur la fouille effectuée par le Service cantonal d'archéologie

Anne de Weck

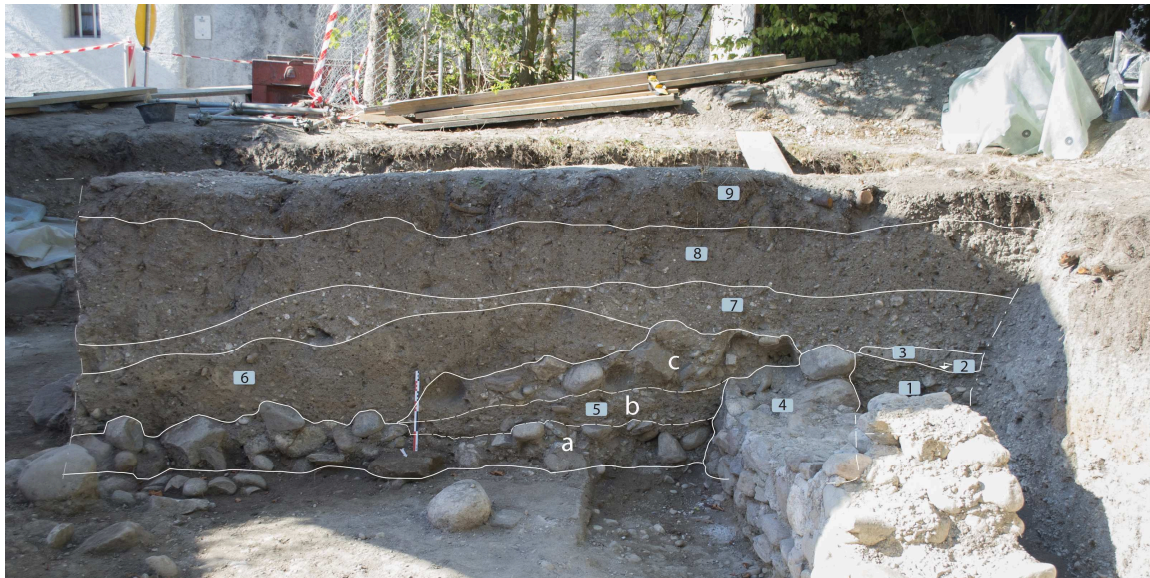
Fig. 6 Stratigraphie 3

- 1) Graviers naturels = **US005**
- 2) Couche oxydée brun-orange = **US004**
- 3) Niveau d'argile (niveau de marche?) = **US003**
- 4) Mur **M008**
- 5) Ensemble de remblais qui ont comblé **M0008** et le sol de la cave = **US016** :
a) Démolition composée de boulets dans un sédiment brun foncé **b)** sédiment limoneux avec graviers, galets et charbons de bois **c)** sédiment limoneux avec boulets de rivière
- 6) Sédiment argilo-limoneux avec charbons de bois = **US015**
- 7) Remblai gris brun contenant de nombreux nodules de mortiers = **US014**
- 8) Remblai gris brun = **US002**
- 9) Terre végétale = **US001**

Dans les **stratigraphies 1 (Fig. 5) et 3 (Fig.6)**, un niveau d'argile (**US003**) pourrait être un niveau de marche extérieur de même que le niveau horizontal grisâtre observé dans la coupe ouest (**Fig. 9**). Ces deux couches sont du reste au même niveau.

niveaux de marche de la cave, qui par ailleurs n'est pas visible dans le terrain. Il ne reste que la grosse démolition **US016** qui a comblé les ruines du bâtiment (**voir stratigraphie 3, Fig. 6**). Aucun négatif de la suite du mur n'a été vu dans le gravier naturel.

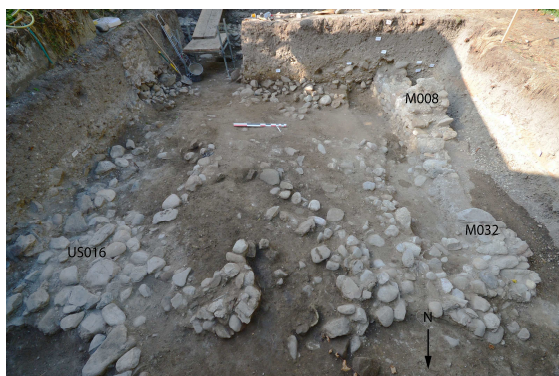
Fig. 7 Niveau de démolition US016

La **stratigraphie 3** et les quatre coupes stratigraphiques des bords de fouille indiquent bien que différents remblais ont comblé le bâtiment. La démolition (**US016**), qui se retrouve sur quasi toute sa surface, a comblé le mur **M008** et le niveau de circulation de la cave (**Fig. 7**). Parmi les boulets de rivière, un tas de blocs de molasse et de pierres ont été observés sous la banquette de terrain laissée entre le mur **M007** et **M008**, à l'extrémité est de celle-ci (**Fig. 8**). Ces concentrations semblent être le résultat de tris lors de la récupération de matériaux. La maçonnerie d'un ancien puits (**ST027**), postérieur au bâtiment médiéval, est conservé dans la coupe est (**Fig. 10**). Il a été comblé par un amas de pierres provenant probablement de la démolition médiévale. Il daterait du 19^e siècle comme d'autres exemples de ce type connus à Hermance. Après son démantèlement, les ruines du bâtiment et les remblais de démolition qui l'on recouvert, ont été comblés par un épais remblai (**US002**) (voir **Fig. 6**) que l'on retrouve sur l'ensemble de la fouille. Ce remblai a visiblement été rapporté pour aménager le jardin actuel qui se trouve surélevé par rapport au niveau de la rue. Dans les coupes nord et est, l'**US002** recouvre l'épaisse démolition **US016**. Au sud, **US002** recouvre directement **M007** et le terrain naturel (**US005**), à l'extérieur du bâtiment, côté rue.

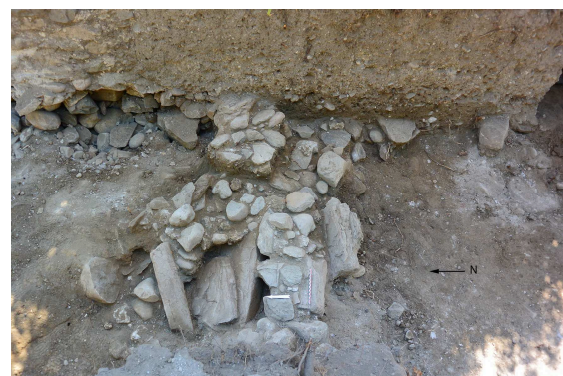
Fig. 8 Amas de pierres et de blocs de molasse observés sous la banquette de terre laissée en place

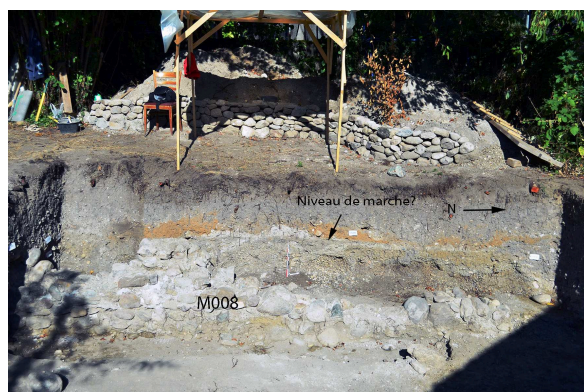
Fig. 9 Stratigraphie ouest

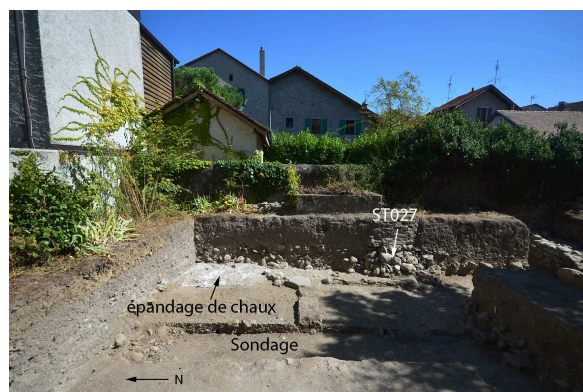
Fig. 10 Stratigraphies nord et est

Sous la démolition **US016**, un niveau argileux **US022** est apparu. Il semble correspondre à un sol en terre battue de la cave. Plusieurs structures y ont été aménagées : deux gros blocs plats (**ST020** et **ST021**), axés NE-SE (**Fig. 20** et **Fig. 21**) et un trou de poteau (**ST030**), entouré de pierres de calage, placé plus ou moins au centre du bâtiment (**Fig. 22**) qui servaient de bases pour des poteaux de bois. Au nord-est et au sud-est, des épandages de chaux, probablement des zones de gâchage de mortier, sont visibles sous **US022** (**Voir Fig. 10** et **Fig. 21**). Un sondage orienté nord-sud a permis de démontrer que ce niveau de chantier repose sur le terrain naturel **US005** (**voir Fig. 10**).

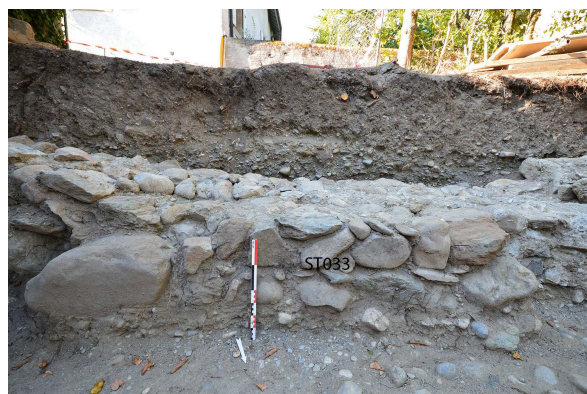
Fig. 13 Profil de ST033

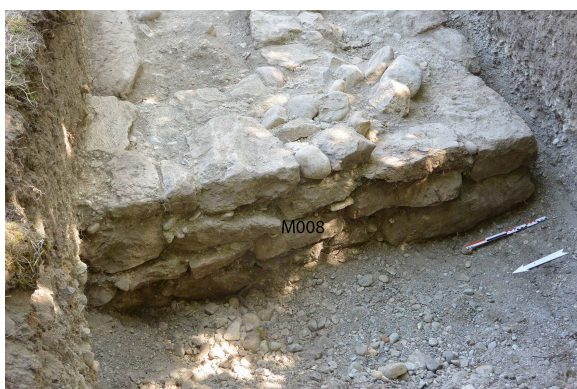
Fig. 14 Maçonnerie extérieure de M008

largeur est en moyenne de 70 cm. La partie chaînée au mur **M007** est constituée de blocs de molasse et de boulets de rivière. La maçonnerie du côté extérieur est faite entièrement de blocs de molasse (**Fig. 14**). Il est malheureusement impossible de dire où est la limite de cette construction puisque le terrain qui s'appuie contre la maçonnerie à l'extérieur n'a pas été enlevé. De plus, l'analyse du mur **M008** est considérablement limitée sur ce tronçon à cause du mortier et de la banquette de terrain qui le recouvrent et qui ont été laissés en place (**Fig. 15**).

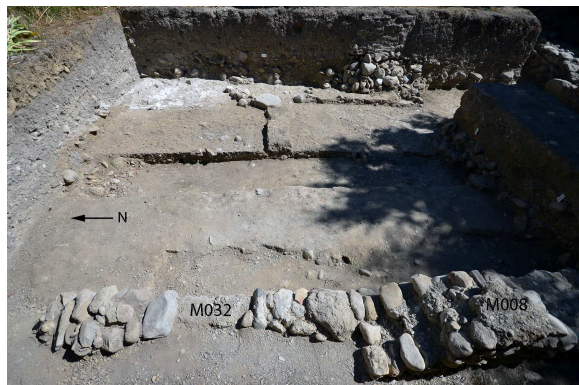
Fig. 16 M008 et M032

Nous ne pouvons que constater que la maçonnerie diffère au nord de la banquette. Elle est composée essentiellement de boulets de rivière de taille moyenne, liés entre eux avec un mortier de couleur jaune beige sablonneux mélangé à de gros graviers (**Fig. 16**). Sept assises au maximum sont conservées. De l'enduit recouvre par endroit la maçonnerie et s'arrête à la troisième assise (**Fig. 17**). Le même enduit se retrouve dans la partie sud du mur, de l'autre côté de la banquette (**voir fig.15**). La limite qu'il définit pourrait correspondre à l'un des

La partie nord de **M008**, très partiellement conservée, semble à nouveau différente. Elle se distingue par la présence de gros boulets dans sa maçonnerie et est légèrement désaxée par rapport au reste du mur **M008** (**Fig.4** et **Fig. 16**). Sa bordure ouest a été en grande partie arrachée sur la longueur.

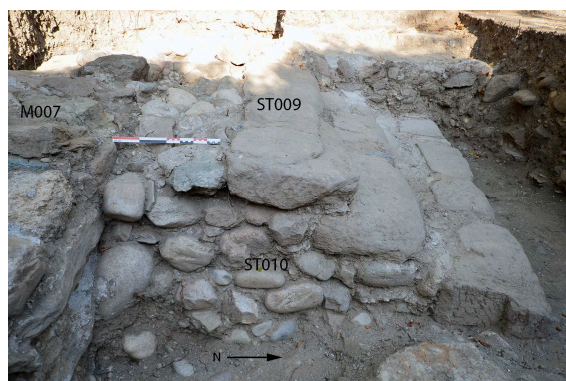
Fig. 18 Base en boulet de rivière (ST010) sur laquelle reposent les marches

Trois marches d'escaliers sont encore en place à l'angle sud-ouest de **M007** et **M008** (**Fig. 18** et **Fig. 19**). Elles ont été comblées par les remblais de démolitions **US015** et **US016**. Elles reposent sur une base composée de petits boulets liés à de la terre **ST010**. En haut des trois marches, un vide laissant apparaître la structure (**ST010**) suggère qu'il y avait au moins une quatrième marche. Les marches sont faites de blocs de molasse dont la plupart sont des remplois, d'après les marques de travail et de taille visibles sur leur surface ou sur leur tranche. Cet escalier menait, depuis la rue, à une cave semi-enterrée.

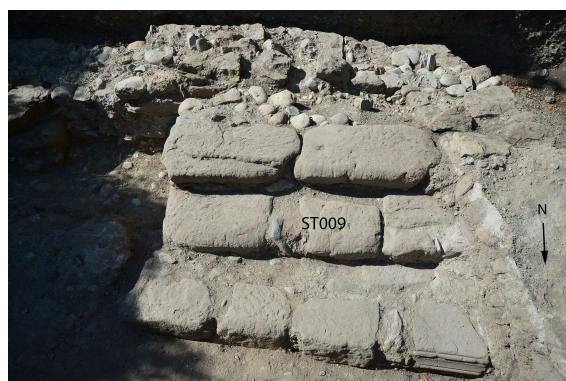
Fig. 19 Les trois marches d'escalier (ST009) encore conservées à l'angle sud-ouest du bâtiment

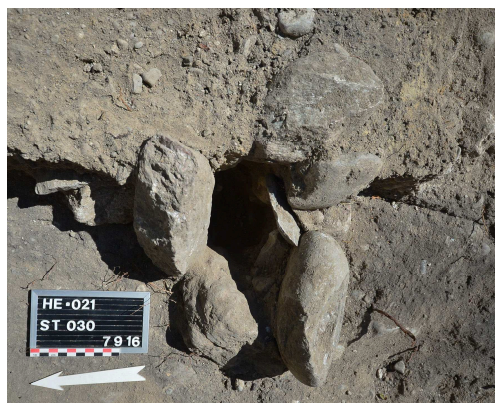
Fig. 22 Trou de poteau (ST030) avec pierres de calage situé plus ou moins au centre du bâtiment

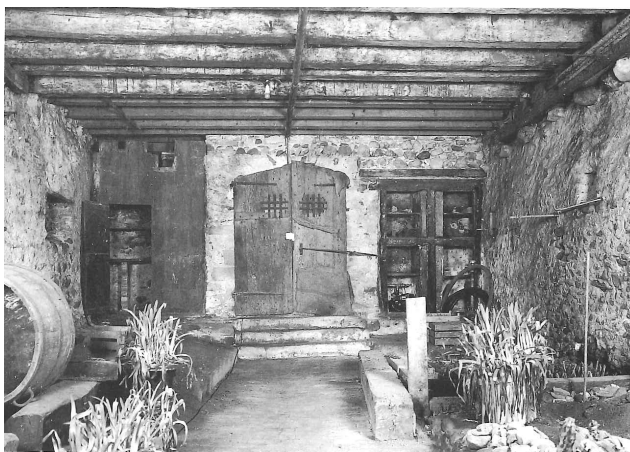
Fig. 29 La cave du n°35 de la rue du Midi avec son plafond du 14^e siècle (J. Bujard, 1995, p. 56)
