# **RAPPORT D'INTERVENTION**

## **Villa Bernasconi** **sondages**

**Novembre 2019**

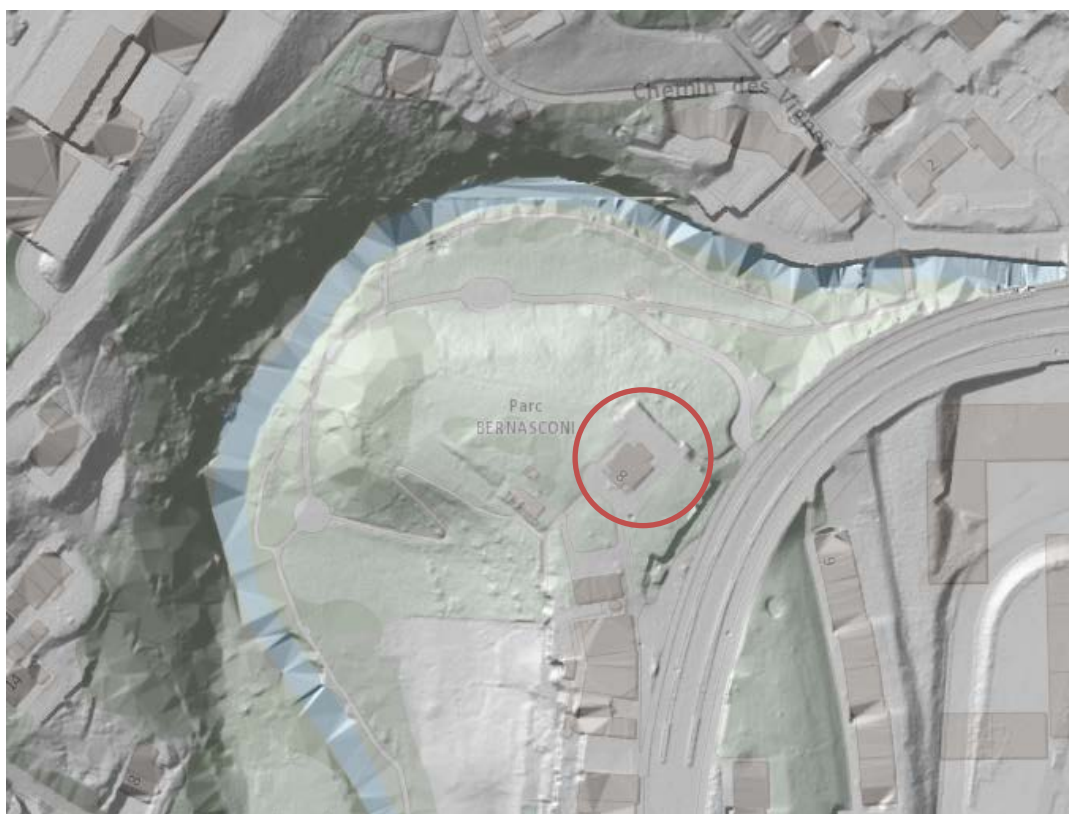
La villa Bernasconi est située dans la commune de Lancy. Elle est sise sur un promontoire qui domine une boucle de l'Aire. La pente en direction de la rivière est assez forte et à l'époque de la construction de la maison un petit muret a été édifié afin de créer une terrasse plate.

Figure 1 Relevé de terrain. Situation de la villa Bernasconi.

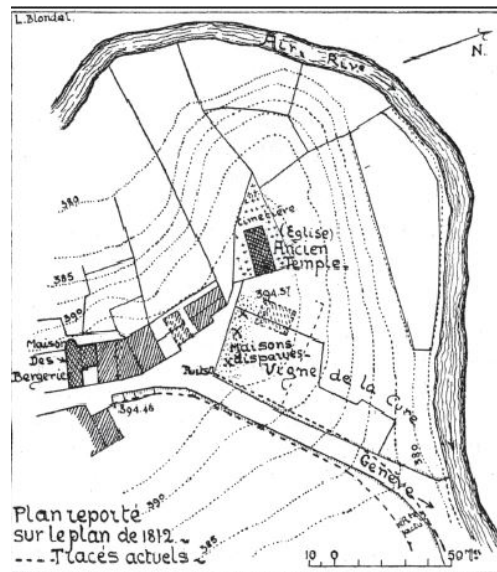
Figure 2 Plan de situation de l'ancienne église Notre-Dame par Louis Blondel.

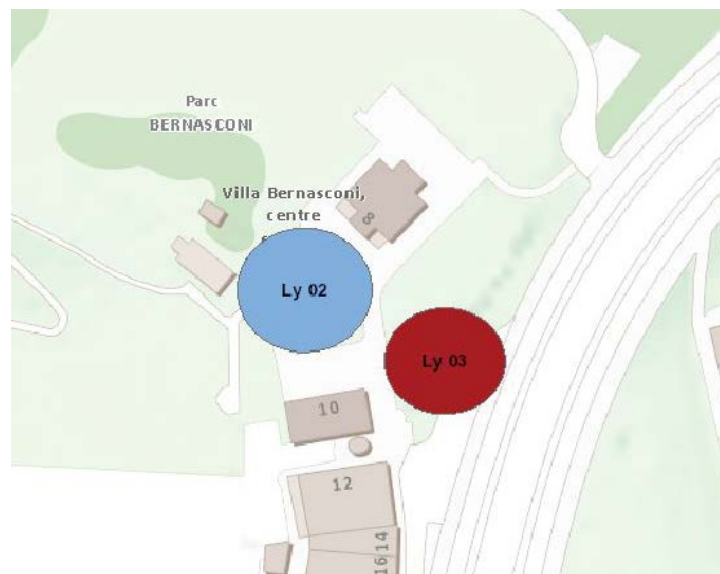
Figure 3 Situation de sites archéologiques probables selon les sources historiques.

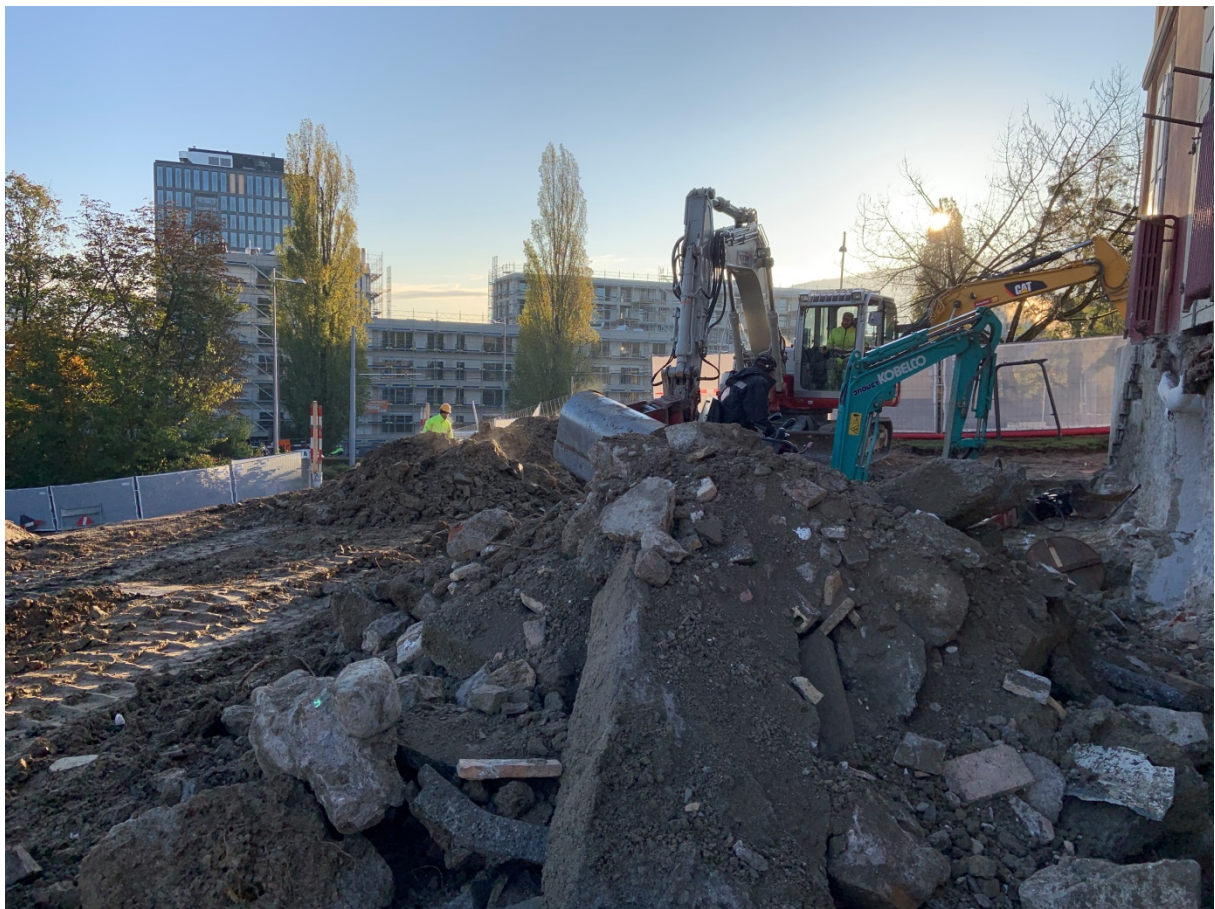
Figure 4 Vue des travaux en cours en direction de la Praille.

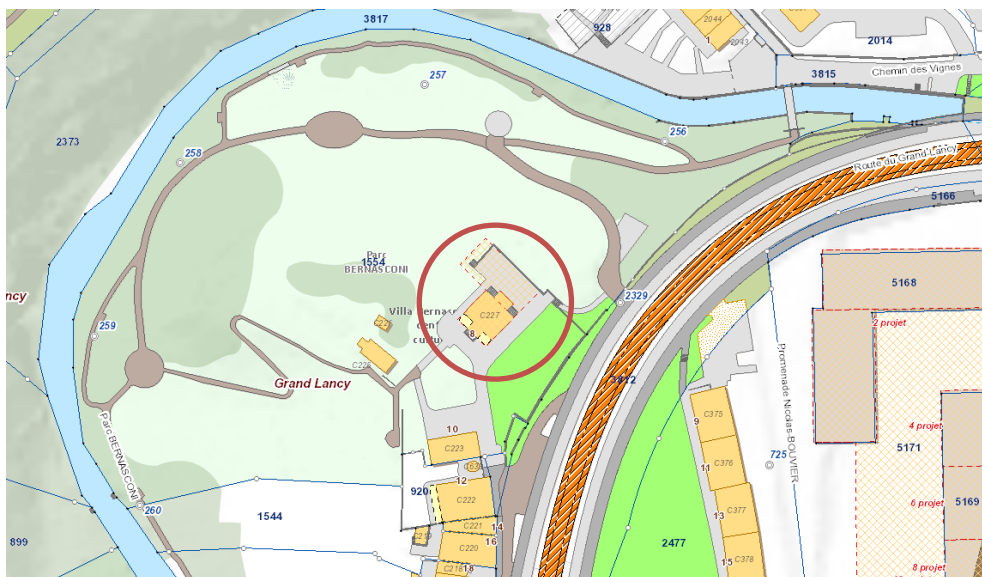
Les travaux prévus à la Villa Bernasconi s'étendent sur une surface de près de 230m<sup>2</sup> partant de l'angle de la maison. La construction d'une salle en sous-sol est prévue contre la façade est et s'étend en direction du nord.

Figure 5 Figure 6 Projet de construction de la salle en sous-sol devant la façade est.

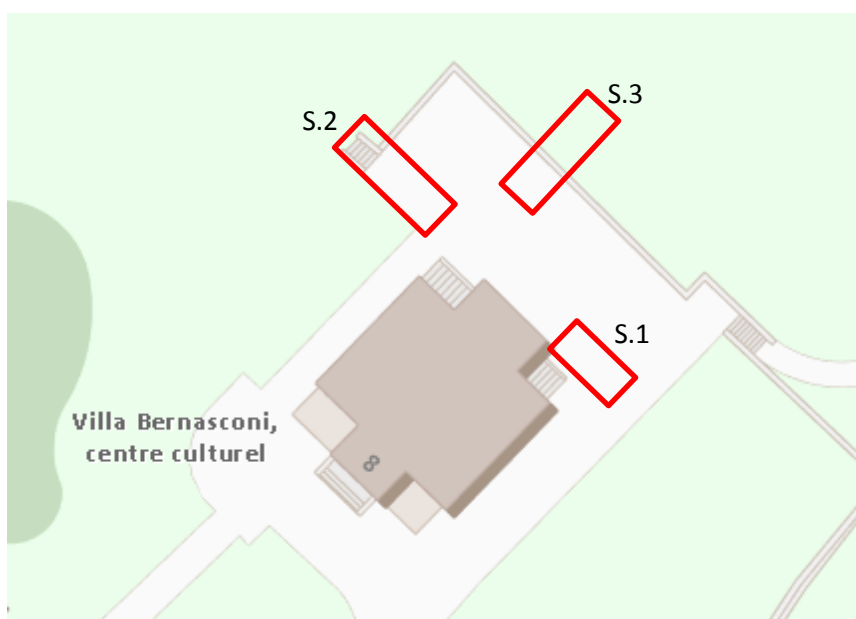
Il a été procédé à trois sondages de la largeur du godet de la pelle mécanique, c'est-à-dire env 1,20m. Le premier sondage a été creusé à deux mètres de la façade à l'angle sud-est de la maison en suivant un collecteur qui devait être enlevé. Le deuxième a été creusé dans le même axe, mais au nord de l'emprise de la nouvelle construction. Quant au troisième, il a été creusé de manière perpendiculaire aux deux premiers.

Figure 7 Emplacement des trois sondages.

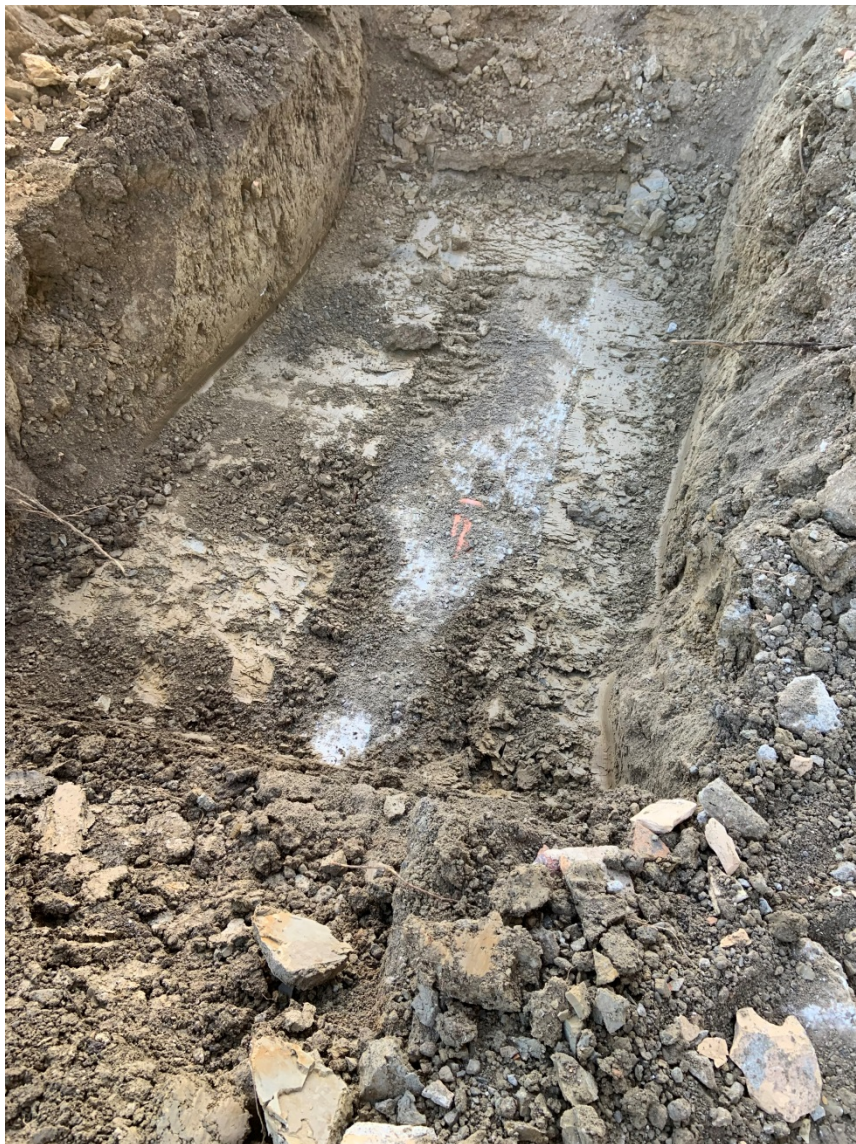
Il a été décidé d'effectuer le premier sondage à l'emplacement d'un collecteur qui devait être évacué. Ce collecteur se situait à un peu plus d'un mètre de profondeur et était entouré d'une gangue de béton. Le terrain encaissant est constitué d'une terre argileuse ocre vert assez homogène. Le terrain reste de même nature une fois le collecteur prélevé. La terre argileuse reste homogène et aucun vestige n'est observé.

Figure 8 Sondage 1, vue ouest-est.

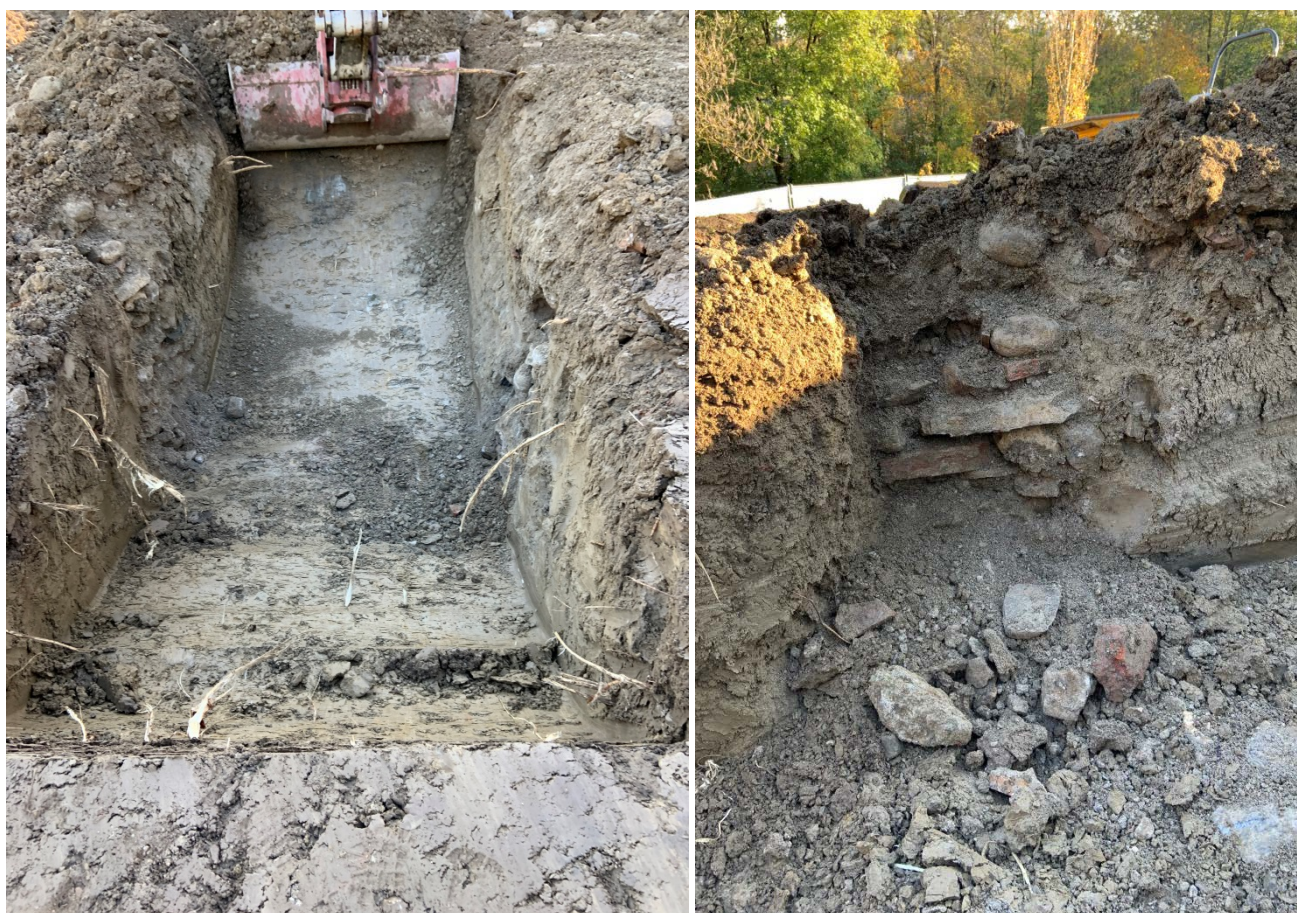
Le 2e sondage est placé dans le même axe que le premier, mais à l'opposé de la surface d'intervention de la construction de la salle. On remarque assez vite une tranchée étroite d'une quarantaine de centimètres et remplie de galets et de mortier. En triant ces matériaux, on peut remarquer quelques blocs de molasse bien taillés, résultant probablement de la récupération d'un bâtiment. Les blocs de molasses sont rectangulaires et ne présente aucune sculpture particulière. Il s'agit de la tranchée de construction du muret de soutènement de la terrasse installée au-devant de la villa Bernasconi et a très certainement été édifié au même moment que la villa. Cette tranchée est creusée dans un terrain argileux de même nature que celui du premier sondage. Aucun autre vestige ni matériel n'a été mis au jour.

Figure 9 Sondage 2. A gauche, vue est-ouest, terre argileuse. A droite, détail de la tranchée de construction du muret.

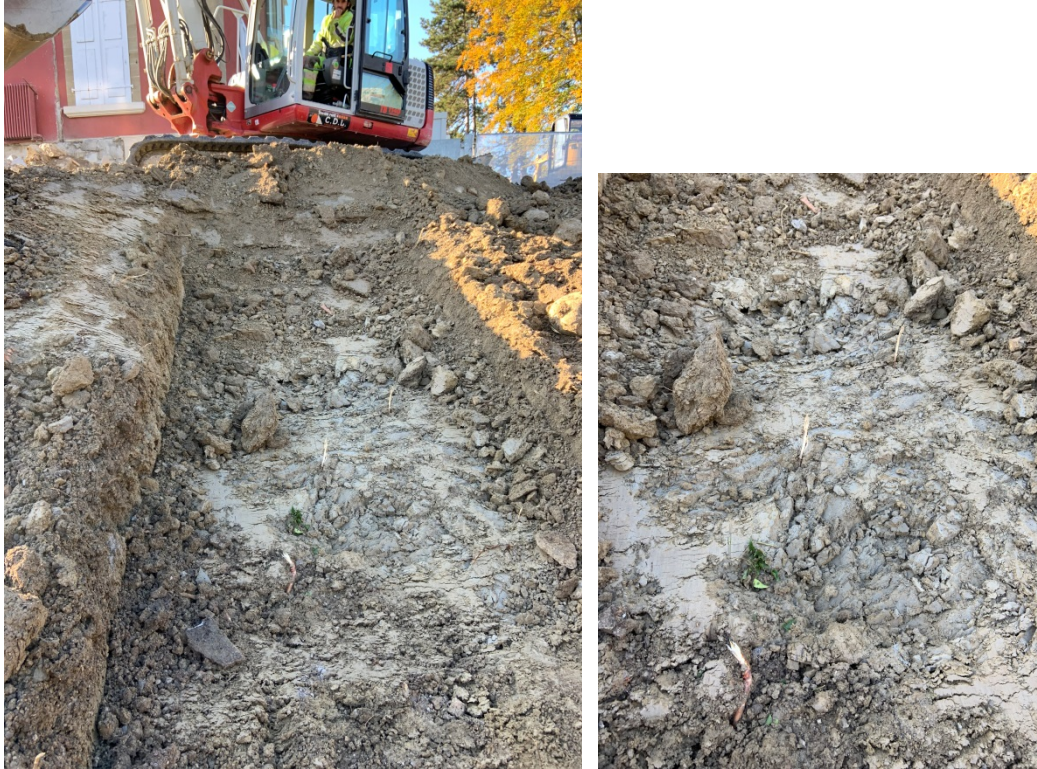
Le 3<sup>e</sup> et dernier sondage a été creusé de manière perpendiculaire au deux premiers dans la pente. Le terrain est constitué d'une terre argileuse plutôt grisâtre qui se délite en plaques, la terre argileuse est plus verte entre les couches. On remarque alors des sortes de varves glaciaires du même type que celles qui ont été observées dans les fonds de fossés du château de Rouelbeau (Me04).

Figure 10 Sondage 3. A gauche décapage dans la pente. A droite, détail du terrain.
